# 昭和58年7月豪雨による三隅川の河川構造物災害 とその実験的検討

## DAMAGES OF RIVER STRUCTURES DUE TO 1983.7. HEAVY RAINFALL IN THE MISUMI RIVER AND ITS EXPERIMENTAL INVESTIGATION

By *Tetsuo UENO and Tadashi UTAMI*

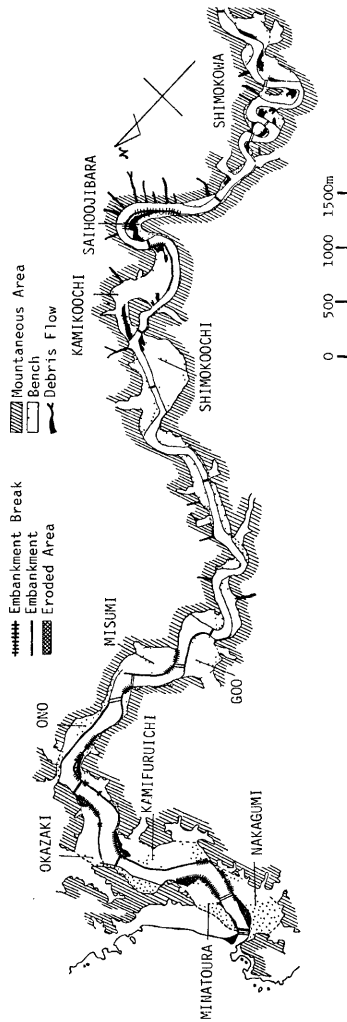
Fig. 1 The distribution of broken embankments and eroded area inside the embankments

**Fig. 1** は、三隅川の中・下流部の河口から14kmまでの範囲について、今回の洪水による堤防の被災の状況と、河岸および堤内地の洗掘の状況を示したものである。**Fig. 1**によると、堤防は主に郷、三隅よりも下流の地区にあり、それより上流では上河内および西方寺原地区にあるだけである。それらの配置あるいは線形に注目すると、小野および中組地区の堤防は直線的であるが、その他は曲線となっており、しかもそれらの形には共通のパターンが認められる。すなわち、これらの堤防は山際を起点としてそこから谷の中心を越えて張り出し、そこで大きくカーブして再び山際まで戻ってきており、また堤防のカーブがきつくなっている場所の河道の対岸部は山腹に接しているというパターンが共通して見られる。これらは河谷の形状とその中の流路あるいは河岸段丘の配置から決ったものであると考えられるが、現在の配置が洪水に対して安定した状態にあるかどうかについては今後検討する必要がある。また、これらの一つづきの堤防の下流

破堤の状況について検討を加えると、下記のようなある共通したパターンがあることがわかる。すなわち、上記のように配置された各一つづきの堤防に対して、その上流側の部分が破堤しており、その下流側の部分は被害が少なくなっている。ただ、上古市地区の堤防についてはその最下流部分で被災しているが、それは完全な破堤ではなく、もともと他より低くなっている堤防がその上を流れる洪水流によって部分的に数箇所にわたって洗掘されたものである。さらに、郷地区および小野地区において破堤がなかったのは次の理由による。すなわち、郷地区においては他の場所では破堤しているような堤防の曲っているところより上流側の部分において今回の洪水でも浸水しない程度に地盤が高くなっているところがあるため、また、小野地区の堤防は線形も直線的である上に、国道9号線と共用されており、堤防が他の場所のものより強固に造られているために破堤を免れたものと考えられる。

一方、堤内地に目を向けると、破堤した場所では洪水の流入に伴って堤内地が大きく洗掘されており、その洗掘部分に続いて氾濫水の進行方向にはかなり広い範囲にわたって 10~20 cm の粒径をもつ大礫が堆積している。

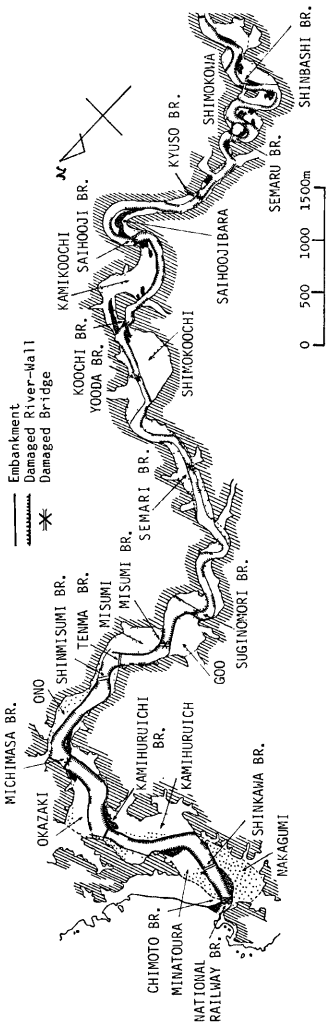
Fig. 2 The distribution of broken protections of riverbanks and broken bridges

本図によると、三隅川の中・下流部においては各所で護岸が被災しており、被害のない箇所の方が少ないと言える。三隅川においては、河岸段丘が断続的に形成されており、そのような河岸段丘の縁に沿って護岸工事が施工されているが、このような河岸段丘の形状や配列には前節で述べたような共通するパターンが存在している。したがって、ここではこれらの各河岸段丘部の位置ごとに護岸の被害の発生状況をまとめることにすると、次のようになる。

① 河岸段丘の縁の曲っているところよりも上流側にある護岸は例外なく被災している。

② 上記の曲りの部分より下流側にある護岸の被災は少なくなっている。このような場所では護岸の方向と洪水の流向とがほぼ一致しているものと考えられる。

③ さらに下流側で、河岸段丘の最下流部では護岸の被災は多くなっている。

今回の洪水によって三隅川においては多くの橋梁が被災したが、三隅川の河口から 14 km 地点までにある橋梁の特徴とその被災状況を示すと、Table 1 のようになる。なお、それらの橋梁の位置は Fig. 2 に示されており、そのうち被災したものに×印が付けられている。本表において、洪水位は、橋梁の路面を基準にとって最高水位がどこまで達したかを示したものであり、この値が正のとき橋梁が水没したことを意味している。また、スパン長は平均の値を示している。

① 流失した橋梁はすべて町道であって、その幅員が 4 m 以下の小橋梁であった。洪水位との関係では、九双橋を除くすべてが完全に水没していた。

② 上田市橋の左岸側、三隅大橋の右岸側では破堤があり、これに伴う周辺の洗掘によって橋梁に被害が発生している。また、先に検討したように、これらの橋梁がかけられている位置は、堤防や護岸の被害を最も受けやすい場所に当たっている。

③ 国鉄橋は橋脚周辺の洗掘により右岸側から約 36 m 隔った位置にある橋脚が約 1 m 沈下するとともに、上流側に傾いた。その原因としては、つぎのことが考えられる。すなわち、その地形的特徴としてこの場所が狭き部となっているため氾濫した洪水が集中することになり、一方、橋梁そのものについては他と比較してその平均のスパン長が最も小さくなっていることや橋脚の幅 (4 m) が大きくなっていることのため、集中した洪水の疏通を妨げると同時に橋脚周辺の洗掘を大きくしている。国鉄橋の被害については、大原ら<sup>5)</sup>によって詳細な報告がなされている。

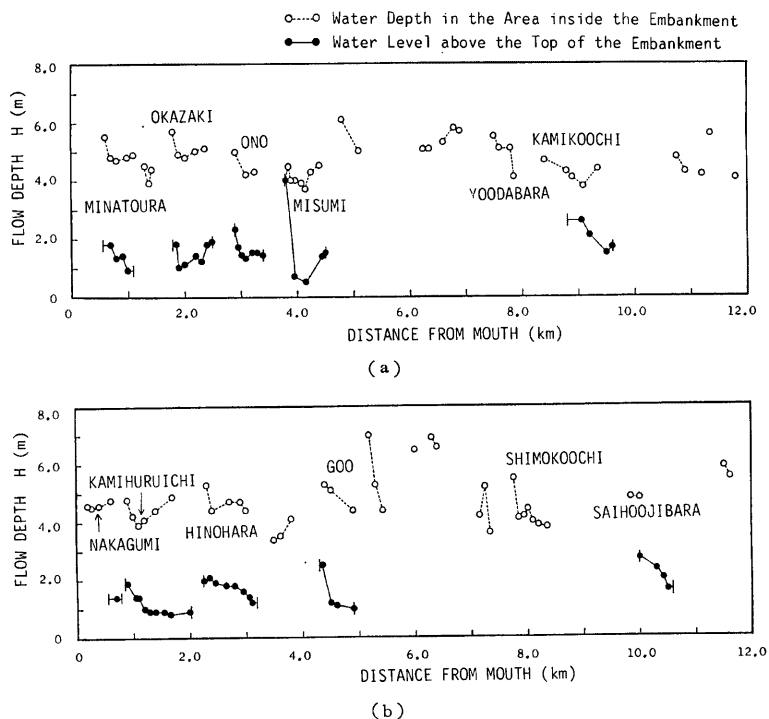
Fig. 3 Depth of the flood flow over the top of the embankments and over the areas inside the embankments

なる。本図においては、堤防のない場所についても河岸段丘上の河道に近い各地点の浸水深が記入されている。本図を作成するに当っては、島根県土木部による三隅川河道沿いの洪水痕跡水位の調査結果を用いた。本図から、今回の洪水は堤防の天端よりも1~2m高い水位を記録し、堤内地の浸水深は4~5m程度となったことがわかる。また、本図において堤防の越流水深が各堤防の下流の部分でかなり大きくなっているが、これは堤防の下流側の部分でその天端高が洪水の水面勾配以上に極端に低くなっているためである。

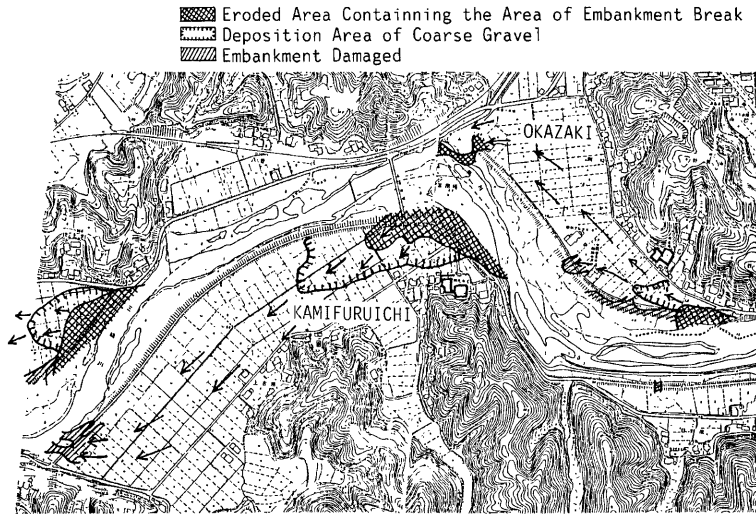
Fig. 4 The damage around Okazaki and Kamihuruichi

以上に述べた破堤の特徴がよく現われている岡崎地区および上吉市地区の被災状況をさらに詳細に示すと、Fig. 4 のようになる。図において、矢印は氾濫水の流向を示している。本図はステレオズームトランスファースコープを用いて災害直後の航空写真を立体観察し、1/2500の地図上に被災状況を転写することによって作成されている。

本図と先述の Fig. 3 とを合せて考えると、各地区における被災状況がよくわかる。その特徴は、各地区の一つづきの堤防の上流側の部分では破堤と洗掘、それに続いて10~20cmの粒径をもつ大礫の堆積があり、堤防の下流の端の部分では堤内地から河道に流出する流れによって堤防あるいは堤内地が深く洗掘されていることである。そして、中間部分の堤防は破堤していないが、これはその部分の堤防の法線と洪水流の流向がほぼ一致していたことによるものと考えられる。
