# 1983年鳥取県中部地震による建築物の被害について

## DAMAGE OF STRUCTURES DUE TO 1983 TOTTORIKEN-CHUBU EARTHQUAKE

Results of field survey after 1983 Tottoriken-chubu earthquake which took place at 1:51 of October 31, 1983, was reported. Damage in cottage structures in several towns near the epicenter was summarized first. In the latter half, results of structural analysis for the east annex building to the main building of Kurayoshi city office was reported to investigate the cause and the process of damage in the columns on the second floor.

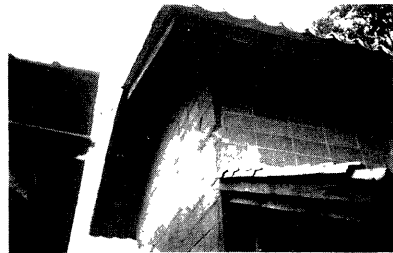
Photo 4 Cracks in concrete block wall

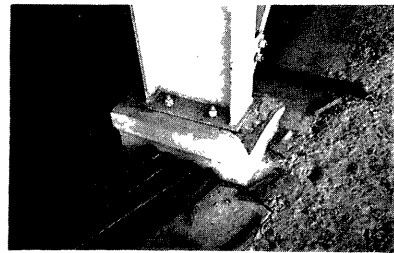
Photo 6 Damage at column base

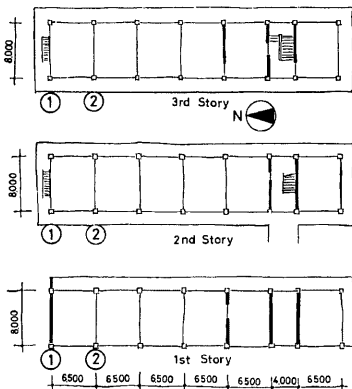
Fig. 5 Plan of the east annex of Kurayoshi city office building

略平面図は、Fig. 5 のようで、本図は東西方向の壁の配置に注目して描いてあるが、図にみるように 2 階、3 階では、東西方向壁は南に偏して配されている。この壁の配置によって東西方向の水平振動に対する抵抗の中心（剛心）はかなり南側に偏することとなり並進振動と同時に捩ね振動が惹起される懸念がある。これに対し、南北方向に関する剛心と重心のずれは大きくない。
