# 1984年長野県王滝村崩壊災害にみられる地形・地質特性

## GEOMORPHOLOGICAL AND GEOLOGICAL CHARACTERISTICS OF 1984 LANDSLIDE HAZARD IN OHTAKI VILLAGE, NAGANO PREFECTURE, JAPAN

The hazard in Ohtaki village associated with landslides triggered by the Western Nagano Prefecture Earthquake, 1984, was serious killing 29 persons. Characteristics of the landslides are analysed from geomorphological and geological points of view. The results are summarized as follows: 1) Landslides are distributed densely in the aftershock area where steep mountain slopes are prevailing on the north of the Ohtaki river. Small landslides have been often started from artificial cuts along roads. 2) Large landslides have occurred on the slopes having a buried valley inside, in addition to the situation that they form dip slope in relation to geologic structure. This is especially remarkable at the gigantic landslide on the south slope of Ontake volcano, and pumice deposits form the sliding plane here. 3) Debris derived from landslides on the Ontake plateau has flowed down extraordinarily far from the failed head and this means very low value of the equivalent coefficient of friction due to high water content supplied in the considera

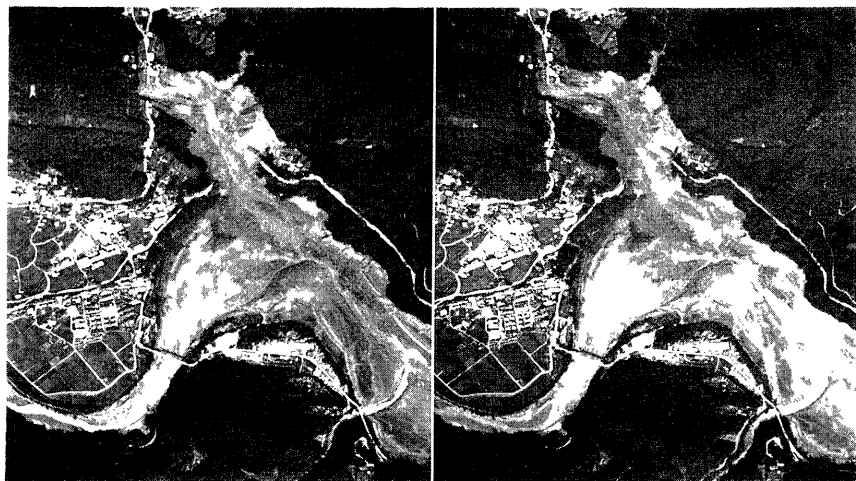
松越地区の崩壊は、大又川と松草川の合流点付近、大又川右岸に発達する松越段丘で発生している (Photo. 2)。崩壊によって形成された露頭を観察すると、断面は、下部から基盤である中・古生代、粒径 20~30

Photo. 2 Stereogram of the landslide at Matsukoshi. After the aerial photos, 4817 and 4818, by Nakanihon Air Service.

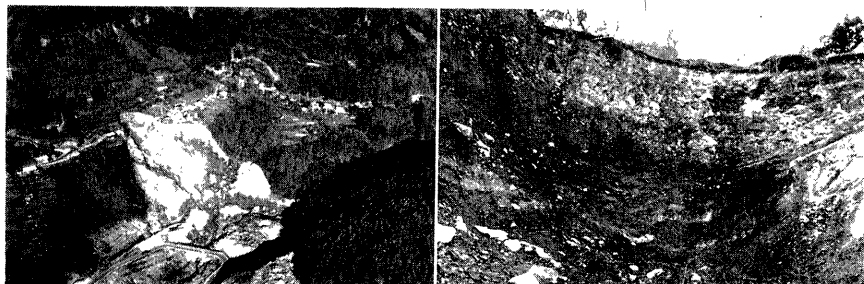
cm の円～亜円礫からなる厚さ数 10 cm の礫層、バミス層とそれを切りバミスのバンドを挟む段丘礫層、そして、スコリアを挟む 火山灰層あるいは火山灰 と 角礫からなる沖積錐堆積物、などから構成されている (Photo. 3, Fig. 5)。しかも、これらの堆積物は、崩壊地の中央部で厚く、U 谷地形を埋積した形態をとって

Photo. 3 Oblique aerial photograph showing the landslide at Matsukoshi (left), and its detail showing the layered structure at the head of the landslide (right).

いる(Photo. 3, 右)。崩壊地の源頭部は段丘面とその背後に発達する沖積層との境界付近にまで達し、段丘面上に存在していた道路は完全に切られている(Photo. 3, 左)。一方、今回の調査時点では、湧水は、上述の段丘礫層中、および、基盤現在の崩壊岩をおおう礫層中(とくに基底付近)から流出していた。崩壊前の地形図によれば、地の中央付近に古い崩壊によって形成されたと考える小さな谷が存在していた。これらのことから、地質・地形的にみれば、埋積谷という集水的構造、その上にのるバミス層の縦断方向への傾斜および段丘基基部の不安定さ、などが松越地区の崩壊の要因になったものと考えられる。

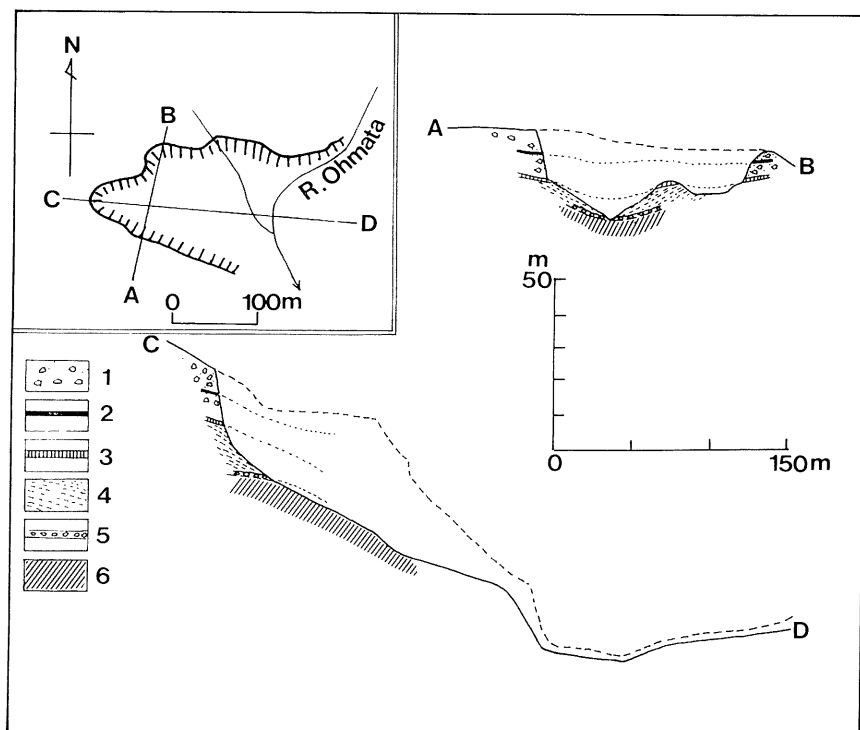
Fig. 5 Longitudinal and cross profiles of the Matsukoshi landslide, where 1; volcanic ash or colluvium with volcanic ash and rock fragments, 2; scoria, 3; pumice, 4; tuffaceous sand or silt, 5; subround or subangular boulder, and 6; bedrock of Palaeozoic or Mesozoic era.
