イタリア北部スタバにおけるテイリングダムの決壊災害

村本 嘉雄・宇野 尚雄・高橋 保

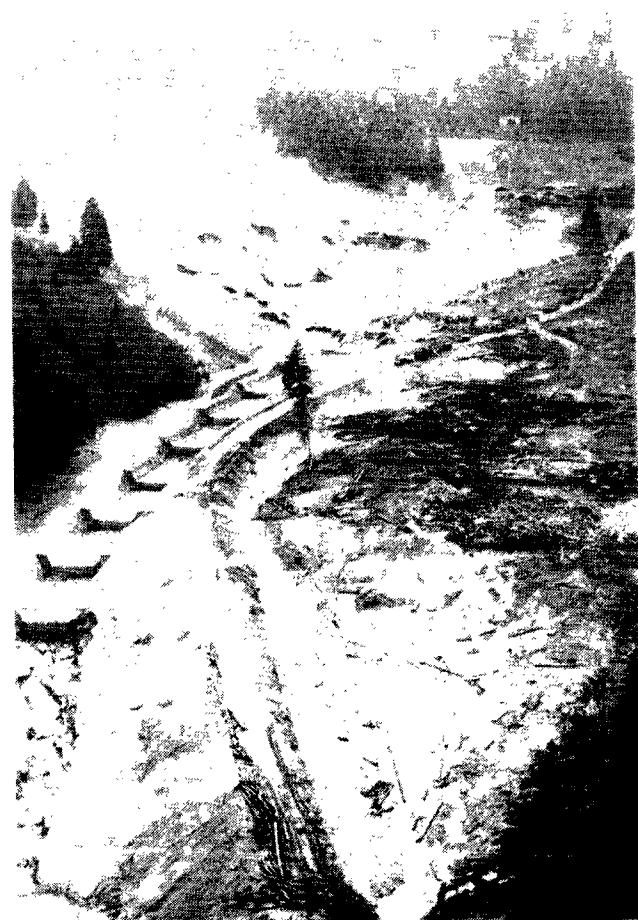
Photo. 5*. View of the hazard at Stava area. The mud came down from the upper left slope.

Photo. 4 と **Photo. 5** に山腹斜面直下の災害前と災害後の状況を示す。建物は破壊流失し、森林も 2 本の立木を残して全て消え去っている。この付近には、製材用の貯木場があったが、それらも数多く流失しており、泥流には破壊した家屋や樹木等もかなり多量に巻き込んで破壊力を増加させたものと思われる。

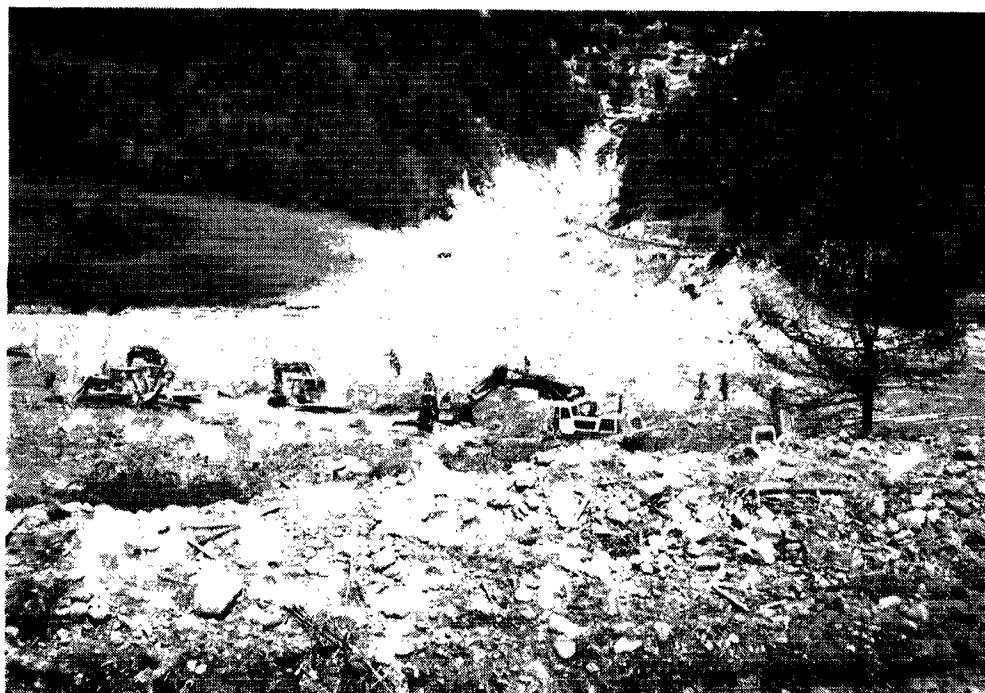
Photo. 6*. Removal of sediment accumulated on the bed of the Avisio River at the confluence of the Stava River.

しかし、災害直後の対応は極めて迅速であって、町長から Trento 市と国の民間防災省へ救援依頼の電話を行い、12時45分(災害後約15分)には最初の軍隊と消防隊が現地に派遣されている。その後、5000人にのぼる救助隊が軍、警察および民間によって組織され、民間防災大臣の指揮のもとに、ダム下流斜面の泥流防止堤の築造、Stava 川および Avisio 川での被害者の捜索や土砂・流れ家屋等の排除が行われた。特に、ほとんどの犠牲者が、破壊した家屋や樹木とともに Avisio 川まで押し流されており、合流点左岸側にバイパスを削削して水を排除し、4~5回にわたる徹底した遺体の捜索が行われた。(Photo. 6)

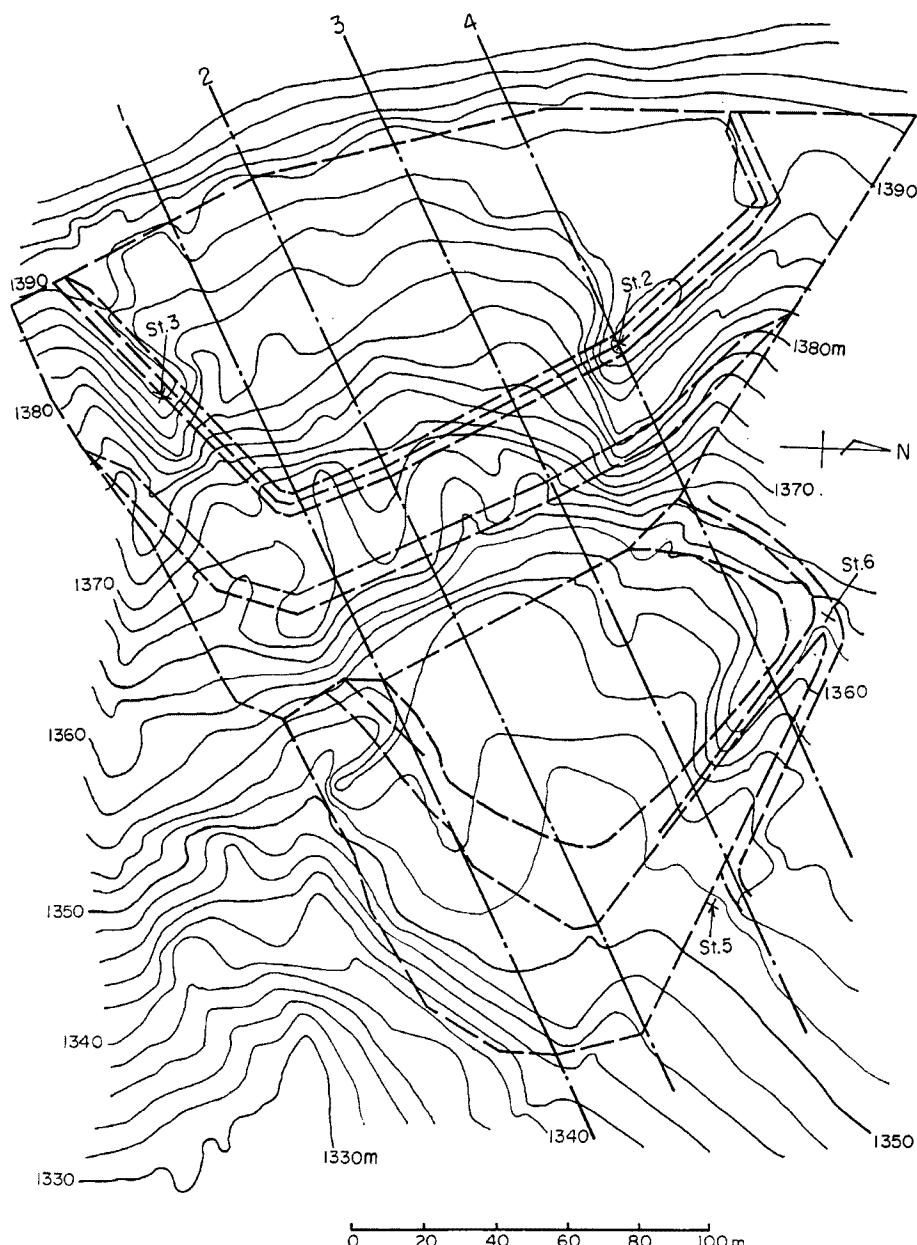
Fig. 6. Plan of the tailings dams before and after the collapse.

Fig. 6 に決壊前のかん止堤の平面形状と決壊後の堆積場内の地形が示されている。なお、決壊前の形状は、1975年の計画図を用いており、決壊後の地形は相対標高で表示されていたので、両者の重ね合せの正確さは不明である。

まず、Fig. 6 で破堤長を調べると、上側かん止堤では天端延長 270 m のうち崩壊部分の長さは 145 m (55 %崩壊)、残留部分は左岸側 80 m、右岸側 45 m である。一方、下側かん止堤では天端延長 230 m のうち、崩壊延長 150 m (65 %崩壊) であって、残っているのは左岸側の 80 m だけである。上側と下側かん止堤の左岸側残留部分の長さは同じであって、上側堆積場の崩壊土砂は拡散せずに、ほぼ直線的に下側堆積場とかん止堤に衝突し、破堤・流出させたものとみられる。また、上側かん止堤の決壊口の断面形状は、左岸よりで少し侵食深が大きくなっているが、ほぼ台形断面(上面幅 120 m、底面幅 100 m、高さ 10 m)である。

つぎに、Fig. 6 の崩壊面の平面形状をみると、上側堆積場内ではほぼ一様な斜面を形成しているのに対して、下側堆積場では右岸側で等高線が大きく歪んでいる。特に、上側かん止堤の基礎堤直下の 1352~1356 m の等高線に注目すると、洗掘穴(直径約 50 m)とその下流の凸地形が対をなしており、上側ダムの崩壊土砂の主要部分はこの付近に落下したと想像される。この洗掘穴痕跡の中心線を上流へ延長するとはほぼ上側ダム左岸堤の残留部分前面付近になる。

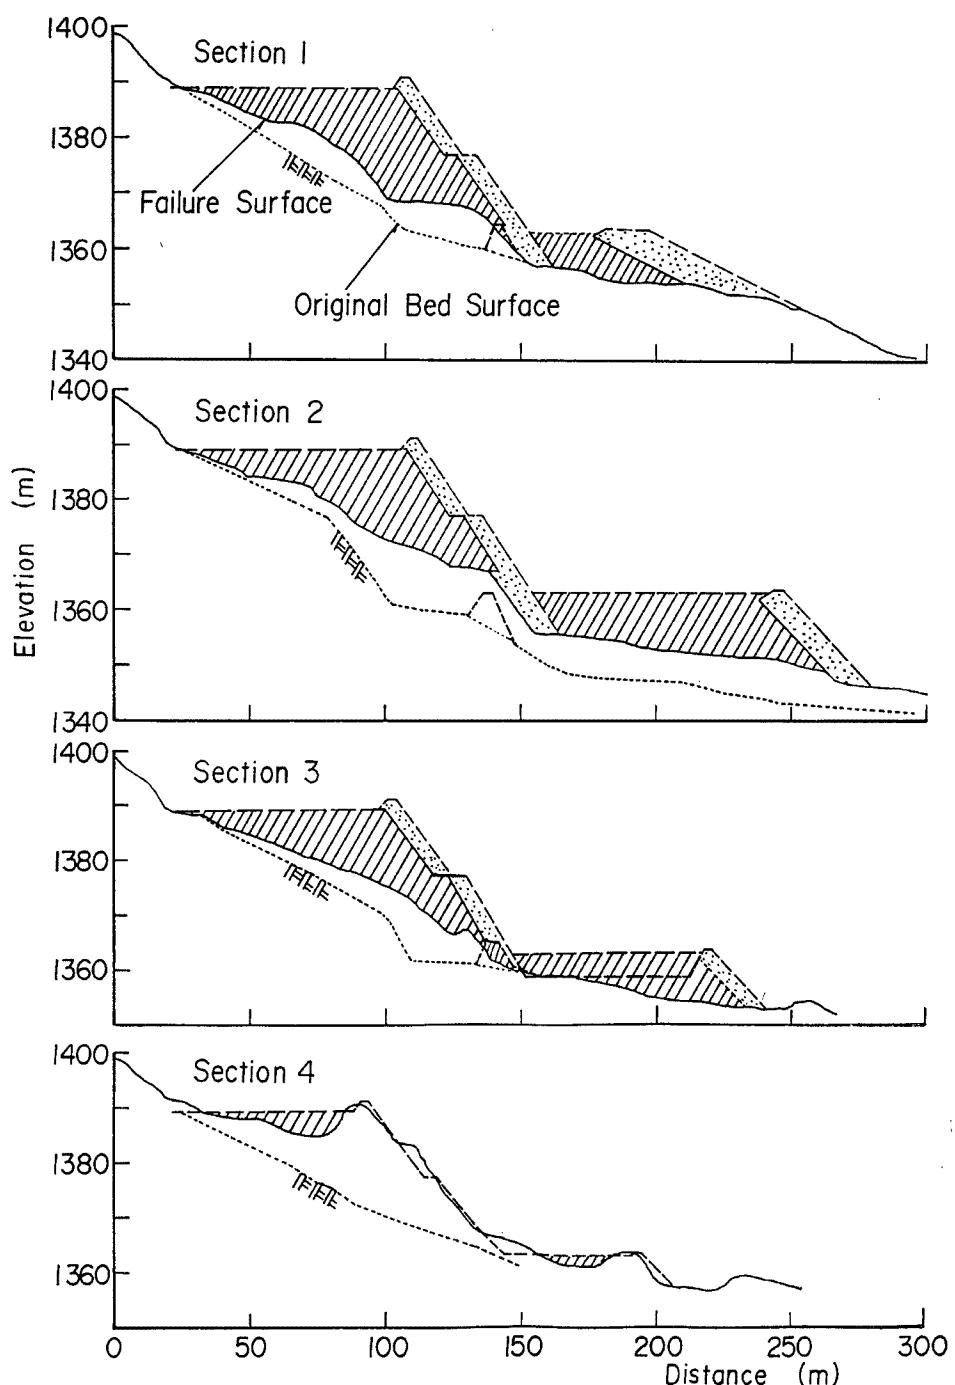
Fig. 7. Longitudinal profiles of the tailings dams before and after the collapse.

一方、Fig. 6 の 4 測線における縦断面形状を示すと Fig. 7 のようである。堆積場崩壊面の縦断勾配は、Section 1~3 のいづれも、上側基礎堤の上流側の勾配が下流側のそれより 4~5 倍程度急になっており、これは流送土砂量(掃流力)とかん止堤の高さの差に起因していると考えられる。

Fig. 6 の 4 測線と平行に 6 測線を追加し、Fig. 7 と同様の決壊前後の縦断面形状の差から、堤体(平均堤体幅 7 m を仮定)とスライムのそれぞれについて、上側・下側ダム別の流出土砂量(見かけの容量)を求める結果、Table 2 のようになる。総流出土砂量 185,220 m³ のうち 63% は上側ダムからの流出であり、スライムが全体の 77% を占めている。つぎに、水の量は、堆積場の上澄水と堤体・スライム中の水量とに分けられるが、前者を 2.2 に述べた排水管渠の穴の間隔から最大水深 30 cm と仮定すると、上側・下側堆積場の湛水量は 5480 m³ となる。一方、堤体・スライム中の水量は、持越鉱山の調査結果⁷⁾を参考にして、堤体土の間隙比 $e=1.5$ 、含水率 $w=45\%$ (飽和度 $s_r=83\%$)、スライムでは $e=1.0$ 、 $w=35\%$ ($s_r=99\%$)を仮定し、Table 2 の土砂量から計算すると、堤体土中の水量は 21,336 m³、スライムのそれは 70,476 m³ となる。

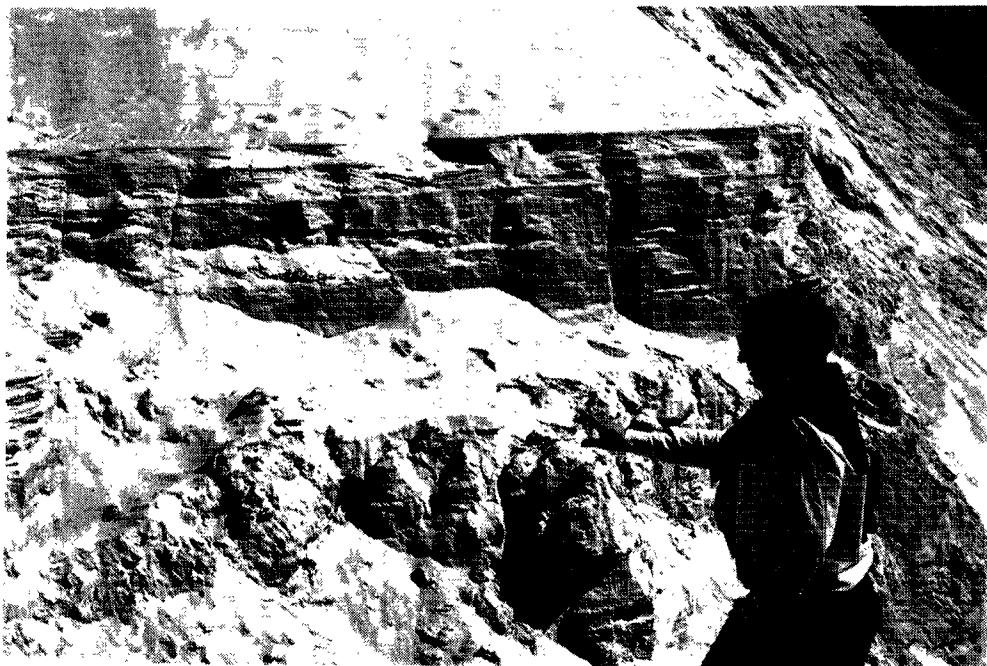
Photo. 8. Layering deposit of the sediment in the upper dam.

かん止堤は、前述のように鉱滓の粗粒分（比較的均質な細砂）で築造されており、部分的に周辺の山上も用いられていた。一方、堆積土砂は、沈殿させているので **Photo. 8** に示すように明瞭な層構造をなしており、かん止堤と接合する部分が **Photo. 9** (**Fig. 7** の Section 3 の付近) にみるようく鋸歯状に細粒と粗粒分が組合った構造になっている。この鋸歯状の歯の一端が一回の嵩上げ高に担当し、十数回の嵩上げがなされ

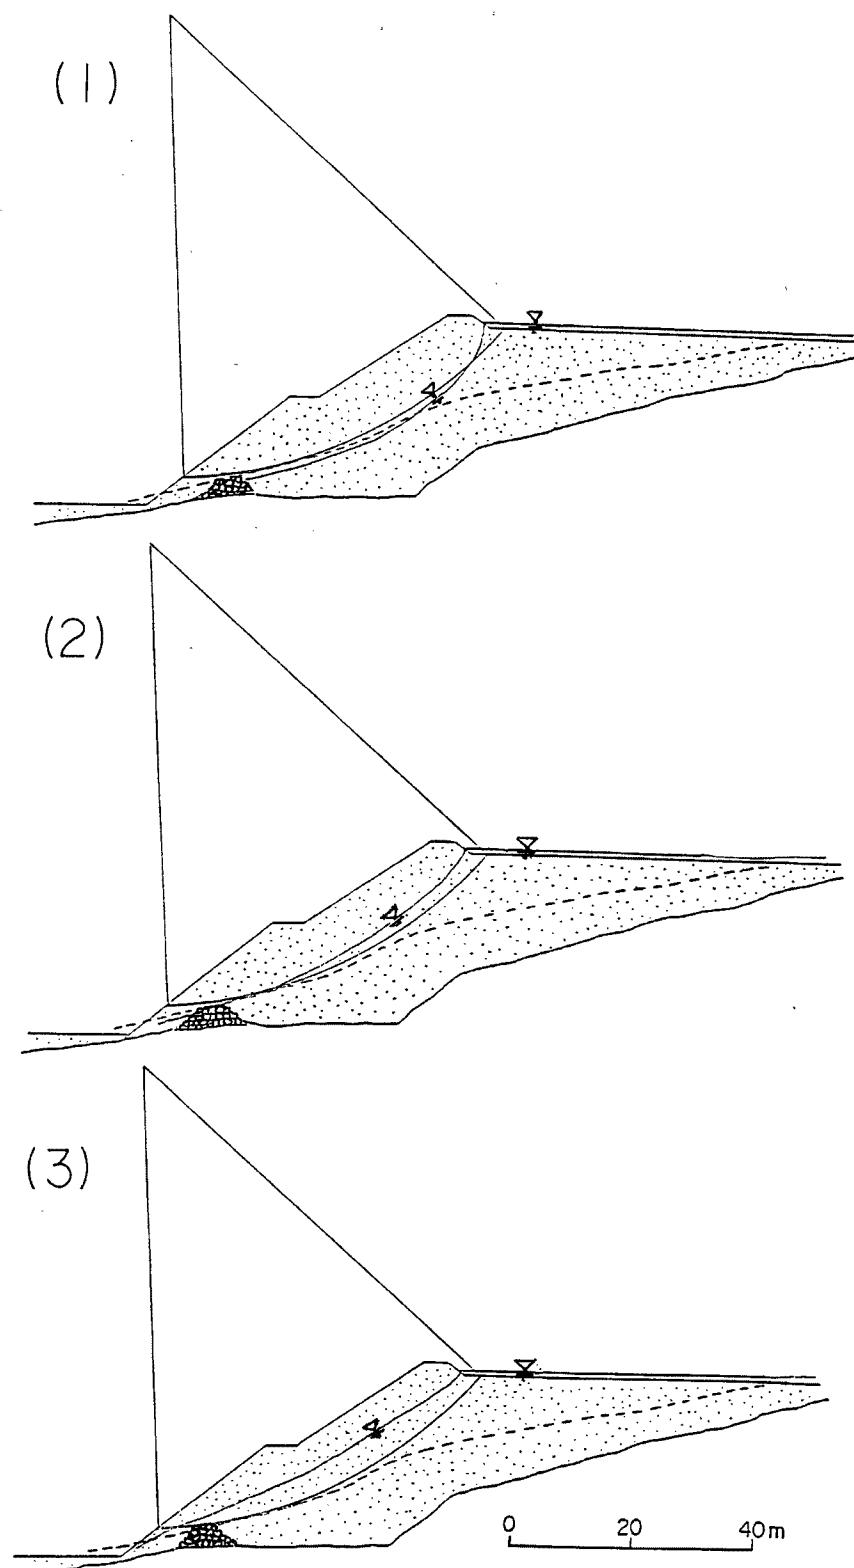
Fig. 10. Three assumed locations of the seepage water surface in the upper dam for the slope stability computations.

解析の対象断面としては、3.1に述べたように最初の決壊が左岸よりの個所と考えられるので、Fig. 7のSection 3を選定した。また、すべり円は崩壊後の地表面形状とスターターダムを少し切ることを考慮し、浸潤面の位置は Fig. 10 に示すように、(1)すべり面以深の場合、(2)すべり面より若干上にある場合および(3)すべり面より4m(法面とすべり面の中央を切る高さ)上昇する場合の三ケースを仮定した。

つぎに、2 m 嵩上げの影響を $c = 0.1 \text{ kgf/cm}^2$, $\phi = 30^\circ$ で(2)の浸潤面位置について検討すると、 $F_s = 1.14$ が 1.12 に低下する程度である。しかし、嵩上げによる間隙水圧の上昇を考慮し、それを $3.56 \text{ tf/m}^2 (= \gamma_t \times 2 \text{ m})$ と仮定すると、 $F_s = 0.84$ まで低下する。間隙水圧の増加量の正確な見積りは難しいが、嵩上げおよび降雨による間隙水圧の上昇がすべり破壊に支配的な影響を及ぼしたと考えられる。

すなわち、5月頃からの嵩上げ工事によって堆積土層の過剰間隙水圧が発生し、それが消散しないうちに7月17日の 23 mm/day の雨で間隙水圧あるいは浸潤面の上昇が起こって、上ダムの堤体を含む堆積土層をすべり破壊させた可能性が考えられる。堆積土層はシルトより細粒なので透水係数は 10^{-5} cm/s 以下であり、間隙水圧の消散に数ヶ月かかるることは予想され、また、当地域の月平均雨量は 25~30 mm なので、17日の雨量はかなりの雨量といえる。この雨による地山から堆積土層への湧水の浸透機構(前章の2)の i)~iii)の機構)は推定できないが、現地調査の時点でも地山および堆積層深部からの浸出水が認められ(Photo. 8 の砂・シルト層や Photo. 9 のすべり面下部)、堆積場には湧水個所が多数あったと考えられる。さらに、ダム左岸側では粗粒の堆積物が多く、そこで最初の決壊が発生する一因となったことも想像される。

堆積土砂の採取試料が少なく、現地試験の結果も入手していないので、上述の推論の検証は不充分であるが、ダム付近は谷地形で湧水量が多く、一方、ダムの堆積土砂には透水性の低いシルト分が多いので、浸潤面を下げる排水設計と嵩上げに対する十分な配慮が必要だったと考えられる。

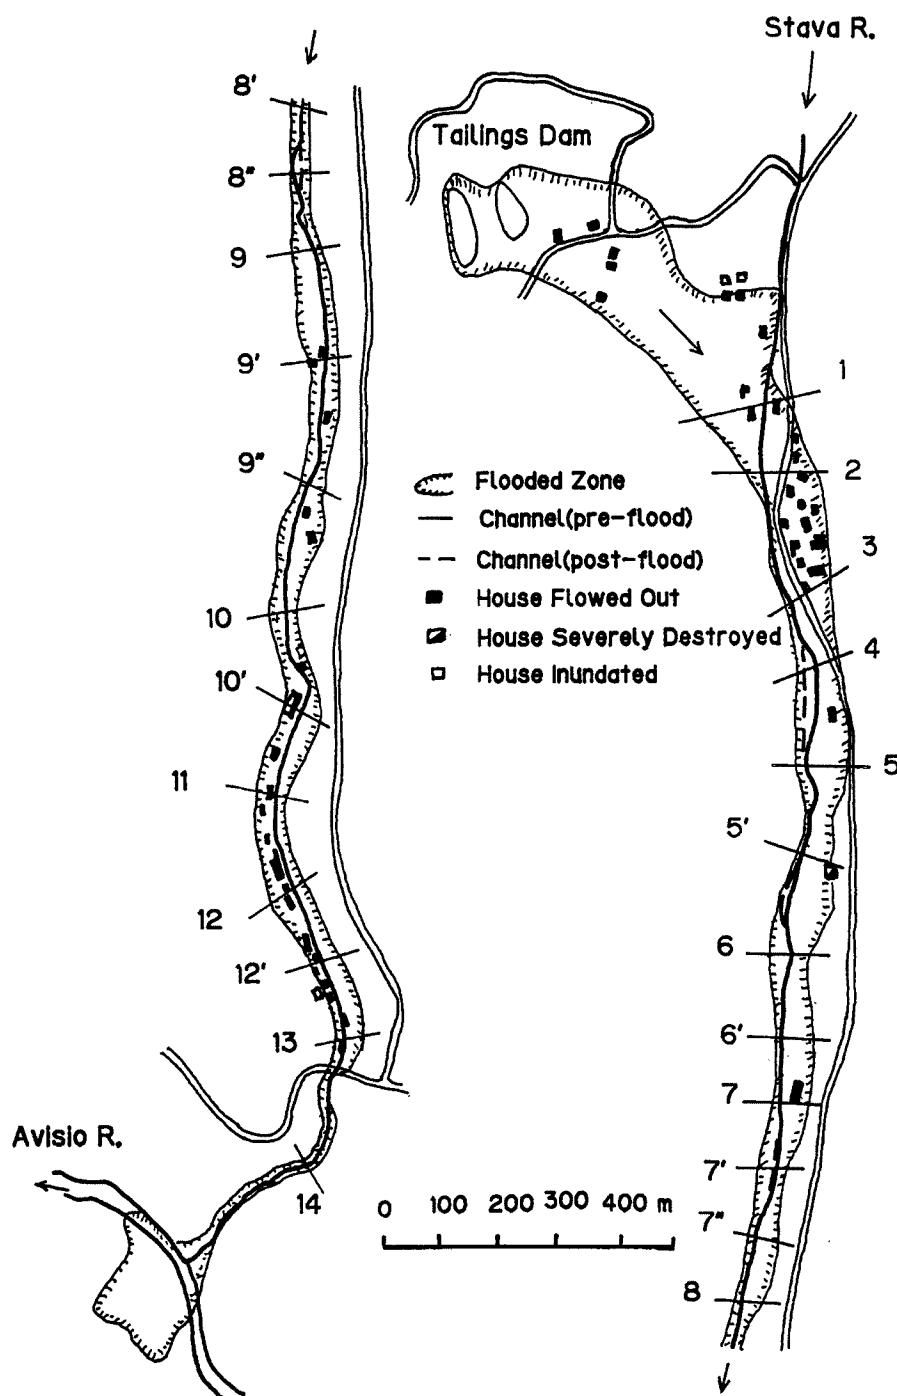
Fig. 11. Plan of flood marks and the houses destroyed.

まず、泥流の流下痕跡から、Stava 川における泥流の特徴的な挙動を検討する。Fig. 11 は空中写真から読み取った泥流の痕跡平面図である。図中の番号は、著者らが現地で痕跡の簡易測量を行った断面と地形図(1/5,000)から横断形状を求めた断面(の No.)を示している。また、Fig. 12 は Stava 川の縦断形状である。Stava 川は、平素は断面13付近から上流では 5° 程度のほぼ一様な勾配をもって、緩やかに蛇行しながら流れる河川であるが、今回の災害時には、断面 1 付近で突如右岸側斜面から大規模な泥水塊が押し寄せ、断面 1 ~ 3 付近のホテル等多くの建物を破壊し尽すとともに、左岸側へ激突して方向転換した。

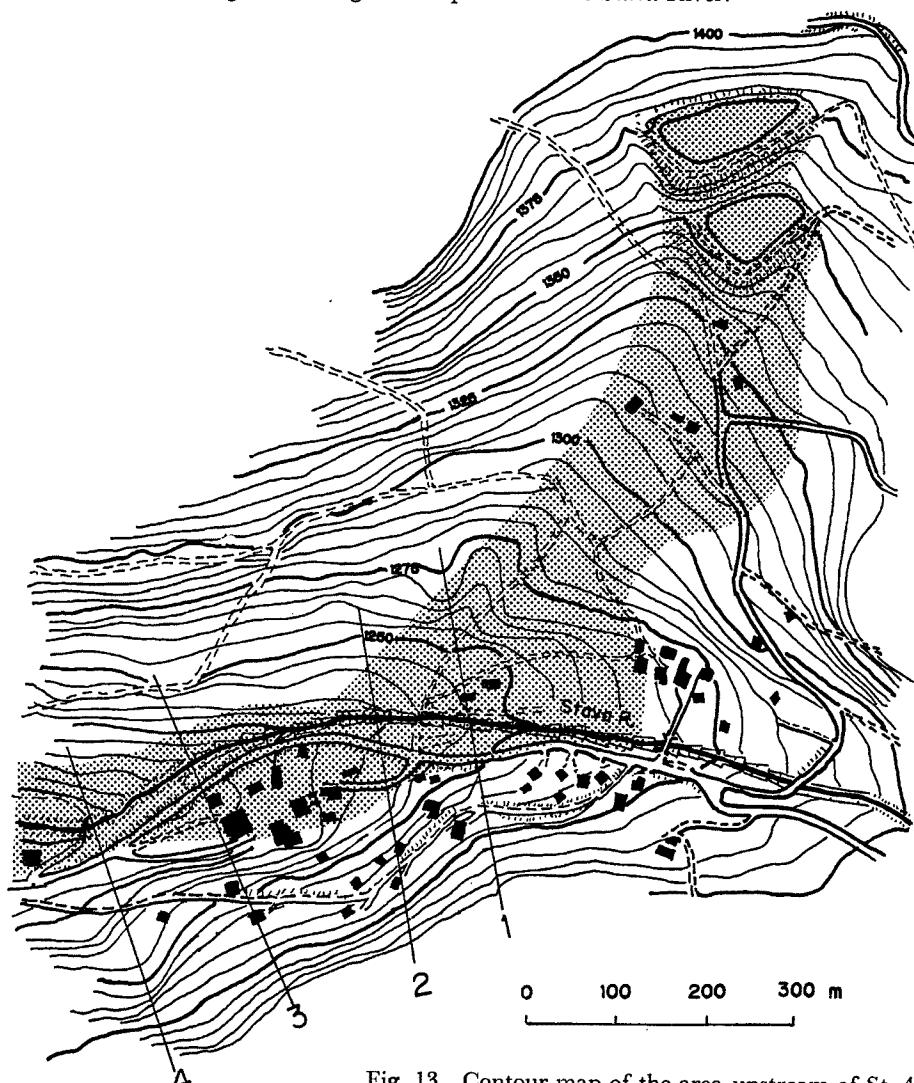
Fig. 13. Contour map of the area upstream of St. 4.

Fig. 13 はテイリングダムから断面 4 付近までの地形と泥流痕跡を示している。泥流は緩やかな谷地形の左岸側の斜面に沿って、最急勾配の方向へ弯曲して進み、斜面下方で少し拡がってはいるが、主流は多くの建物が立地していた凹地を直撃するように流れたものと推察される。その結果、Photo. 5 でみたように、Stava 地区の中心地は完全に消失した。しかし、流路工はほぼ原形のまま残っており、凹地にも泥砂はほとんど堆積していない。このことは、泥流がその前方にある障害物を容易に流失させる破壊力を持っていたが、侵食能力はほとんどなく、かつ流動性に富んでいたことを意味している。この高い流動性は泥流の構成材料が微細な粒子であったことによっており、侵食能力が小さいことは固体分の容積濃度が 0.5 に近い非常に高濃度の泥流であったことに基因するものと考えられる。

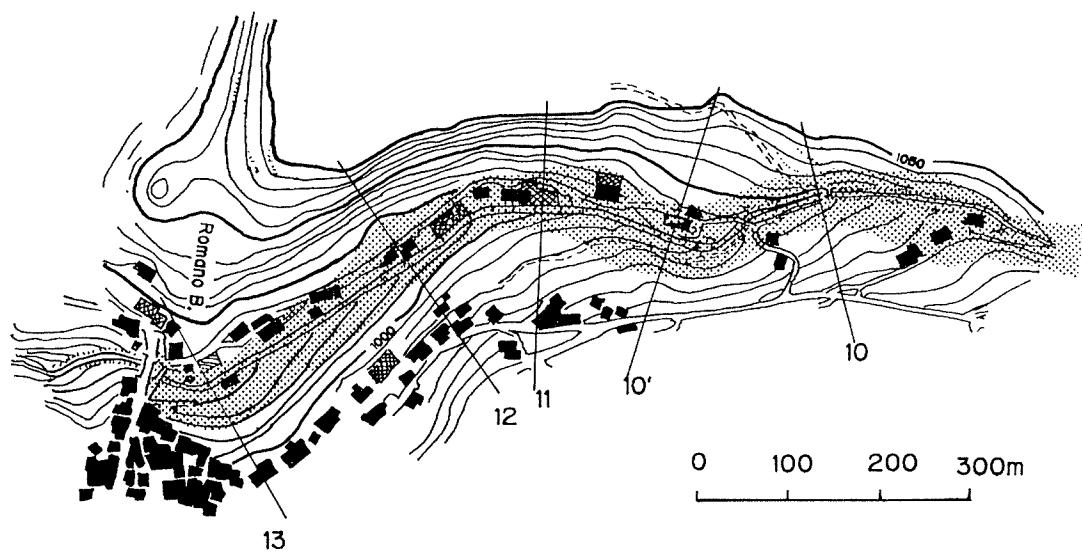
Fig. 14. Contour map of the area between St. 10 and St. 13.

Fig. 14 は断面10から断面13付近の地形の詳細図であり、Photo. 10 は断面10~10'付近の俯瞰状況である。断面 10' 直上流で河道は激しく左岸側へ屈曲し、泥流もそれに応じて左岸側へ曲っている。そのため、Fig. 14 では 10' 断面にあるホテルの建物は痕跡内にあるが、主流はこの建物の上流側の一部を掠めただけで対岸に衝突し、Photo. 10 のようにこのホテルは一部損傷にとどまった。このホテルの基礎の高さと対岸の泥流痕跡高との差は 15 m 程度となっており、弯曲部での流れの挙動が災害に重要な影響を及ぼす場合のあることを示している。

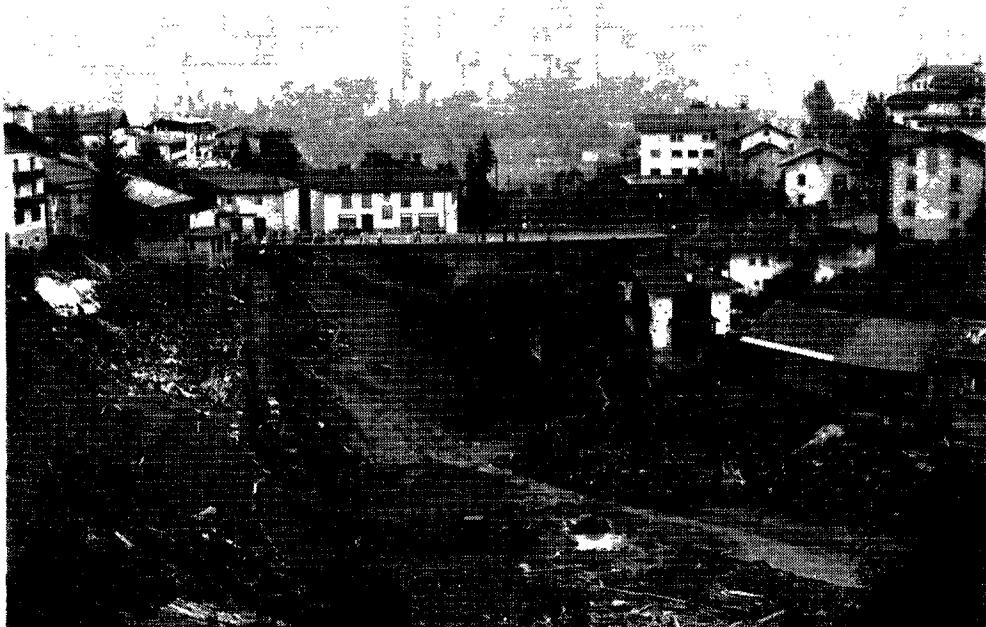
Photo. 11*. Romano bridge and upstream after the mud flow.

である。泥流は Romano 橋を乗り越えているが、下流側の橋は左岸側の欄干の一部を破壊したのにとどまつておらず、多量の家屋や樹木等を含んだ泥流がスパン 15 m 程度のアーチ橋を閉塞することなく通過した。しかし、橋の上流 12' 断面付近までの左岸の樹木に残された泥流痕跡は、上流部のそれと異って、下流側がより高く、より鮮明であるという特徴をもっており、泥流の先端が Romano 橋に衝突し、そこから遡上段波が

形成されたと推定される。また、橋直上流右岸側では、川岸にある家屋が消失せずに残っており、この付近でも対岸と約 15 m の痕跡差があった。
