## 吉野郡水災誌小字地名にもとづく1889（明治22）年 十津川災害崩壊地の比定（その1；西十津川）

### IDENTIFICATION OF LANDSLIDE LOCALITIES OCCURRED IN 1889 (MEIJI-22) BASED ON KOAZA NAMES IN YOSHINOOGUN-SUISAISHI (PART 1; NISHI-TOTSUKAWA)

#### Synopsis

A large number of landslides were triggered by typhoon rain in 1889 over Totukawa area, Nara Prefecture, resulting a serious hazard. Their localities are identified exactly based on the Koaza name in the historical record on the Nishi-Totsukawa. Landslides larger than  $4 \times 10^4 \text{ m}^2$  in area have been shown on topographic map in 1911 (Meiji-44). Topographic features of gigantic landslides are still recognized clearly on the aerial photo in 1953 taken even 65 years after the hazard. However, total number 600 of larger landslides in the record is greater than the probable number 200 which was estimated by frequency-magnitude distribution of landslides and by photo-interpretation of landslide topography.

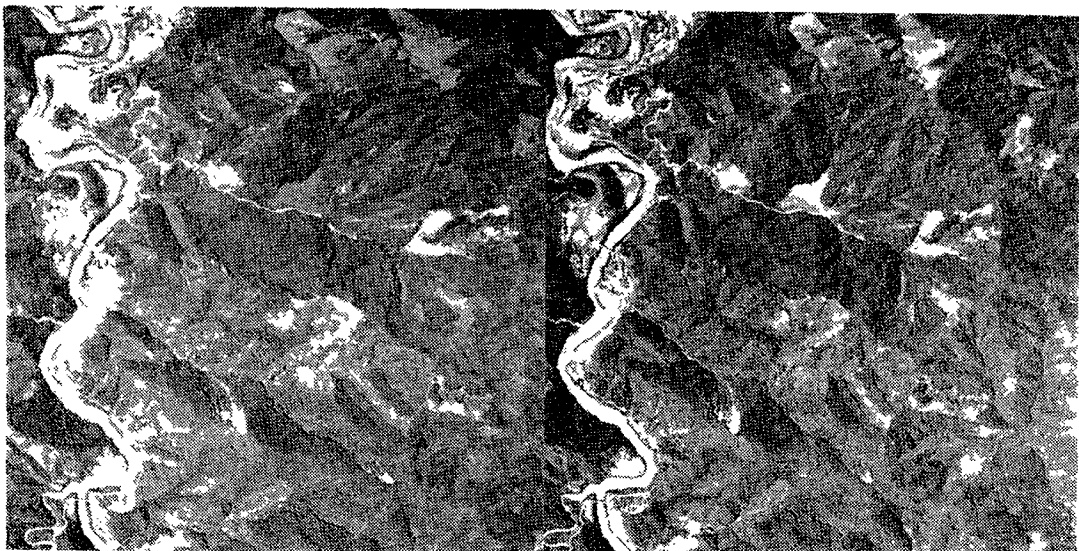
Photo. 1. Stereopair of the landslide of Ōsako-yama (Ōhata-yama) in Nagai, Nishi-Totsukawa, Nara Prefecture. After Yama-643, C7-12・13 on June 10, 1972.

これらは久保谷をはさんで位置し、水災誌には「南北相對スル所ヨリ一時ニ崩裂シ……(中略)……横流六七町忽チ西川ヲ壅塞シ……(中略)……一大新湖ヲ現出シ水点四十間以上ニ達セリ名ケテ久保谷新湖ト曰ウ」とあるもので、1953年11月21日撮影の林野庁空中写真(1/20,000, Kinki-7, C 31-26・27)が平野ほか(1984)<sup>9)</sup>に収録されている。**Photo. 1**には1971年撮影の空中写真によりその状況を示すが、植生におおわれているとはいえ大佐古山(南岸)は明瞭な滑落崖と崩積土をのこし、大畑山(北岸)も植生状況の違いから滑落崖上端部と滑落部分の輪郭を知ることができる。地質構造は走向傾斜の測定値から、大佐古山(久保谷山)は流れ盤、大畑山は受け盤ないし横盤である。崩土によって久保谷はせき止められて、「大畑堰」とよばれる当時のせき止め湖(新湖)が現在も残っている。
