## 1988年リオ・デ・ジャネイロ州における集中豪雨災害

今 本 博 健

## FLOOD DISASTER CAUSED BY THE 1988 HEAVY RAINFALL IN THE STATE OF RIO DE JANEIRO

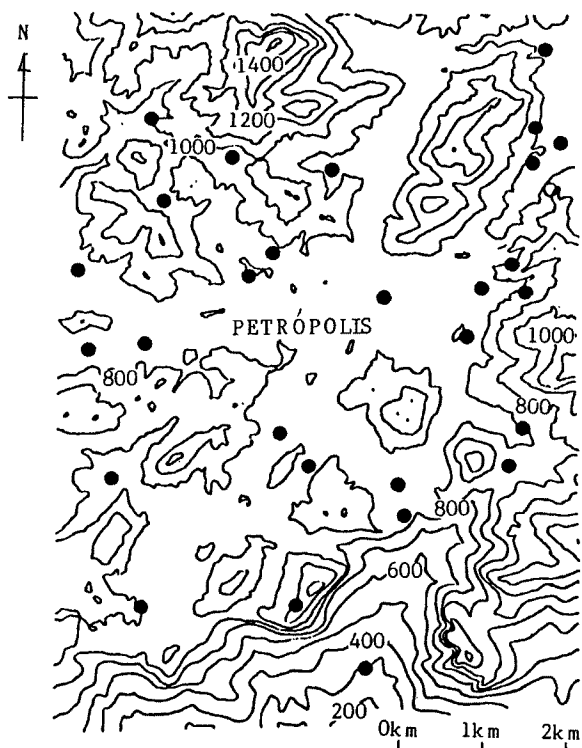
今回の水害ではベトロポリス市およびリオ・デ・ジャネイロ市周辺の山地部で多くの斜面崩壊や土石流が発生したが、両地域における主な土砂崩壊箇所を示すと **Fig. 7** および **Fig. 8** のようになり、ベトロポリス市では31箇所、リオ市および周辺では50箇所以上で大規模な崩壊が生じたことがわかる。

Fig. 7 Locations of slope failures in Petrópolis.

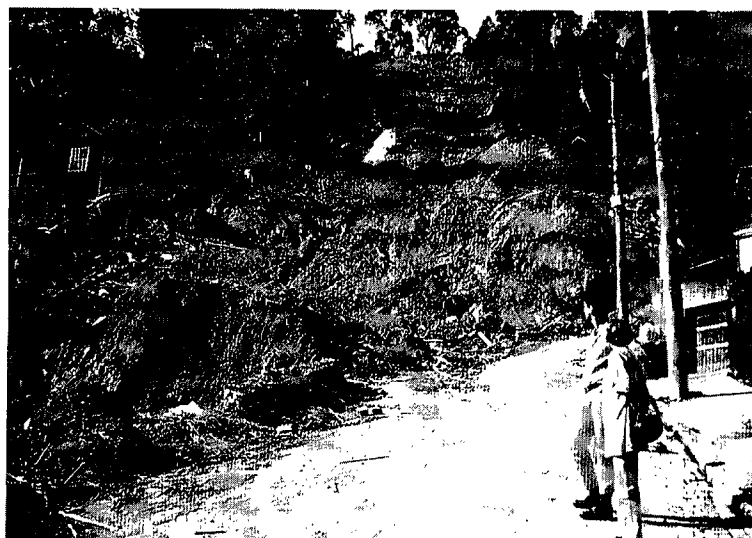
Photo 6(a) Slope failure near the top of a hill in Petropolis.

**Photo 6** および **Photo 7** は、それぞれペトロポリス市における斜面崩壊および土石流による被害状況の一例を示したものである。**Photo 7** の現場では **Fig. 10** に示すように、大石、土砂および流木がきれいに分離して堆積していた。

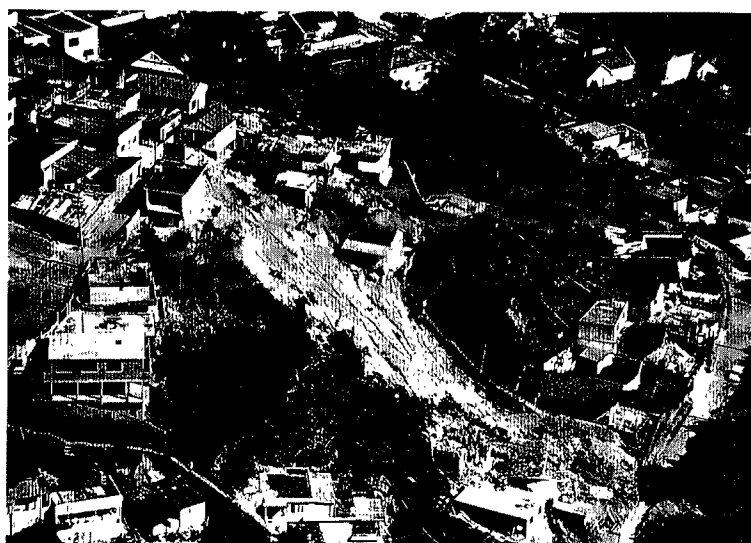
Photo 6(b) Steep slope failure near the central part of Petropolis.

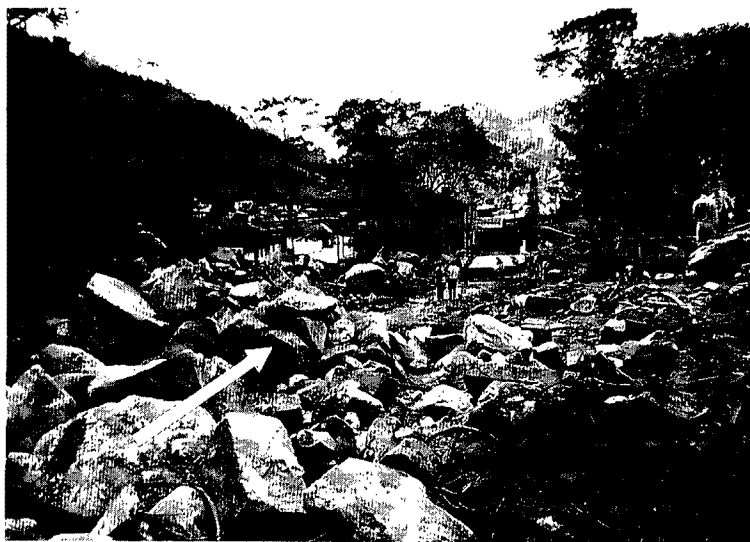
Photo 7 Mark of the biggest debris flow in Petropolis.

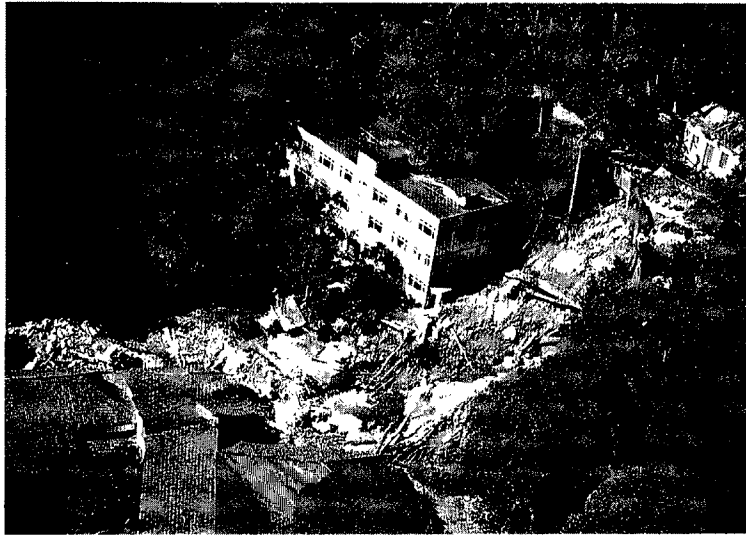
また、**Photo 8** はリオ・デ・ジャネイロ市山中のサンタ・テレザの土石流による被害の状況を示したものであって、左手前の老人病院の病棟が土石流に押潰され、ここだけで40名の死者が発生した。

Photo 8 Debris flow with many large rocks of 500 tons in total attacked Santa Jenoveva hospital and 40 persons died.

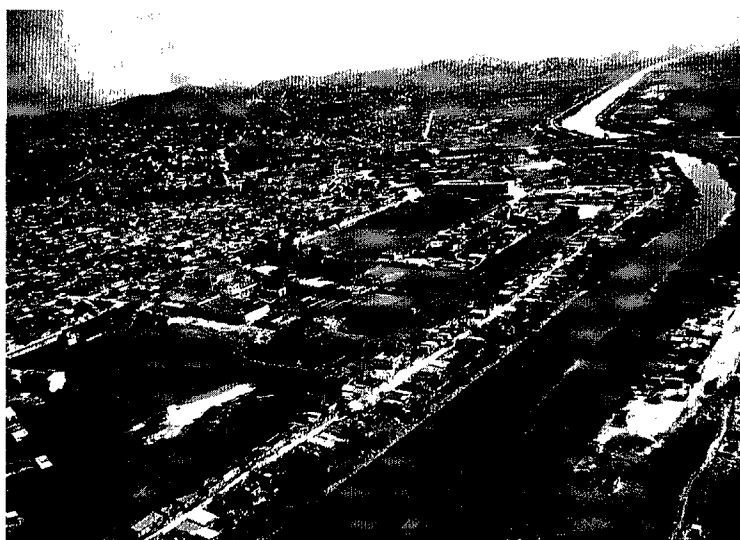
Fig. 2 に示すように、サン・ジョアン・デ・メリチ川とサラプイ川に囲まれた沖積化平地を中心とするバイシャ・ダ・フルミネンセ地域はリオ・デ・ジャネイロ市の北方に位置し、ノバ・イグアス、サン・ジョアン・デ・メリチ、ドゥーケ・デ・カシアスといった各市がリオ・デ・ジャネイロ市のベッドタウンとして急激に都市化してきた。Photo 9 にみられるように、低平地部分の河並には小規模ながら連続堤防が建設されており、内水災害が頻発するようになった。このため、リオ・デ・ジャネイロ州政府によって、Fig. 13 に示すようなダムの設置、堤内地排水路の改良など抜本的な河川改修計画が検討されてきたが、現在のところまだ実現されるに至っていない。今回の断続的な集中豪雨でも、この地域の各所で内水氾濫が発生し、河道内に建てられた数多くのバラック住宅が流失するという被害を被った。また、住宅地の浸水が長期にわ

Photo 9 Houses along a river without banks in Baixada Fluminense.

たつたため、伝染病レブストピローゼが発生し、10名近くが死亡するとともに、多くの住民を恐怖におののかせた。このバイシャ・ダ・フルミネンセ地域は、現在検討されている洪水対策の計画が実施されない限り、わずかな降雨でも内水災害は今後とも生じると考えられる。財政的および、技術的検討が、現在の計画について早急に加えられなければならないと考える。
