## 1988年9月25日に串本町で発生した竜巻について

TATSUMAKI OCCURRED AT KUSHIMOTO, ON SEPTEMBER 25TH, 1988

In the morning of Sept. 25th, 1988, the high wind caused many damages in the southern area of Wakayama. The damages distributed in a narrow belt for 10 km long and 0.6 km wide at maximum. Several high-school students were blown out by the strong wind of the Tatumaki and one of them was seriously injured. The peak gust is evaluated as more than 50 m/s from the falling of tombstones in the cemeteries. The analysis of meteorological informations shows that the high wind of gustfront is also existed before the Tatumaki.

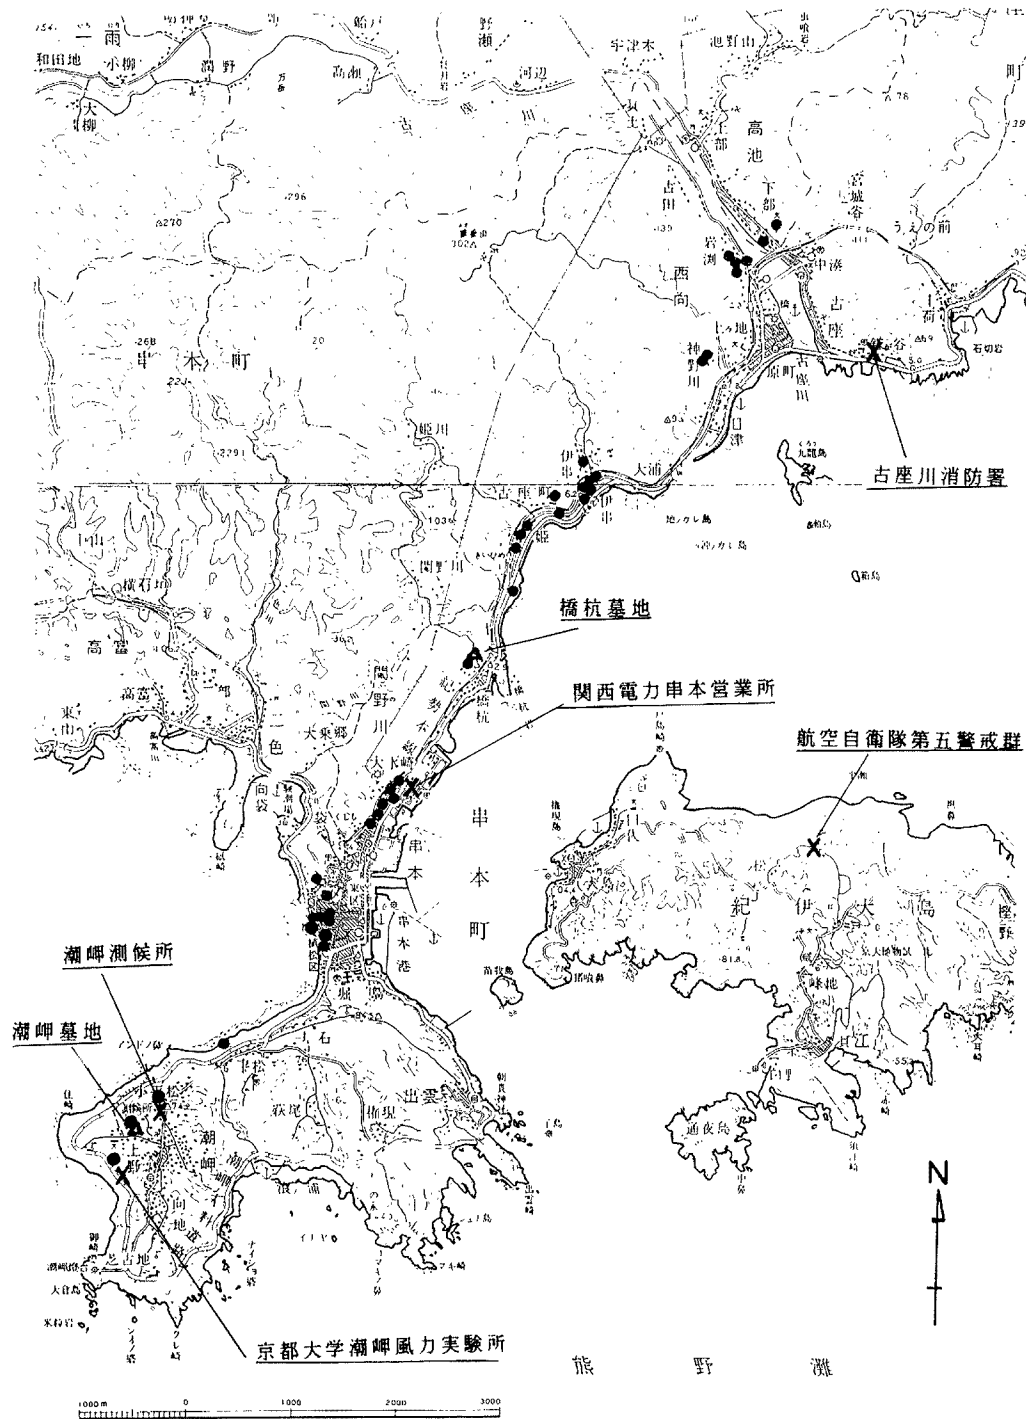
Fig. 6. Distribution of damages by the Tatsumaki. Black marks indicate the main damages. Marks of X indicate the station where the meteorological data are obtained. Triangles indicate the cemeteries at Shionomisaki and Hashikui, Kushimoto. The details are shown in Fig. 7.

この竜巻によって発生した被害の分布状況を示したのが、Fig. 6である。黒丸は、家屋の全半壊、電柱の屈曲、電線の切断などの被害の発生場所を示す。最初に被害が発生したのは、潮岬の台地の南西部であり、海岸から約100 m離れた民家の風下側の屋根瓦が吸上げられ、吹き飛ばされたものである。潮岬西部を北北東に進み、一旦海上に出た。串本町植松地区に再上陸し、串本町の中心部を南西から北西に縦断した。JR串本駅の北の大水崎地区を通過後、今度は東海岸に沿って古座町に入った。古座町では、姫地区、伊串地区、神野川地区、岩淵地区で民家に被害が発生した。最終的には、古座川を越えた後、古座川町高池地区での被害を最後に、山間部で消滅したものと考えられる。

被害の発生箇所は、幅が狭い、細長い分布を示しており、その総延長は、10 kmに達する。被害発生の時間は、先に述べるような気象要素の記録や聞込調査から、信頼性のあるものを拾い出してみた。それによると、竜巻の被害発生場所のほぼ南の端である潮岬測候所において瞬間最大風速  $39.6 \text{ ms}^{-1}$  が吹いたのが、午前9時45分であった。また、ほぼ北の端である古座町岩淵地区で被害にあった人が、被害の発生と同時に時計を見ており、その話によると、時間は9時55分である。この時計の進み遅れはなかったことは、著者が確認した。これらのことから、10 kmの距離を10分で進んだことになり、平均的な移動速度は、毎時60 kmということになる。この移動速度は、室戸岬のレーダーで観測された雨雲の移動速度とほぼ一致する。しかし、竜巻の移動方向は、雨雲の移動方向より約 $20^\circ$  北向きでありやや異なっている。

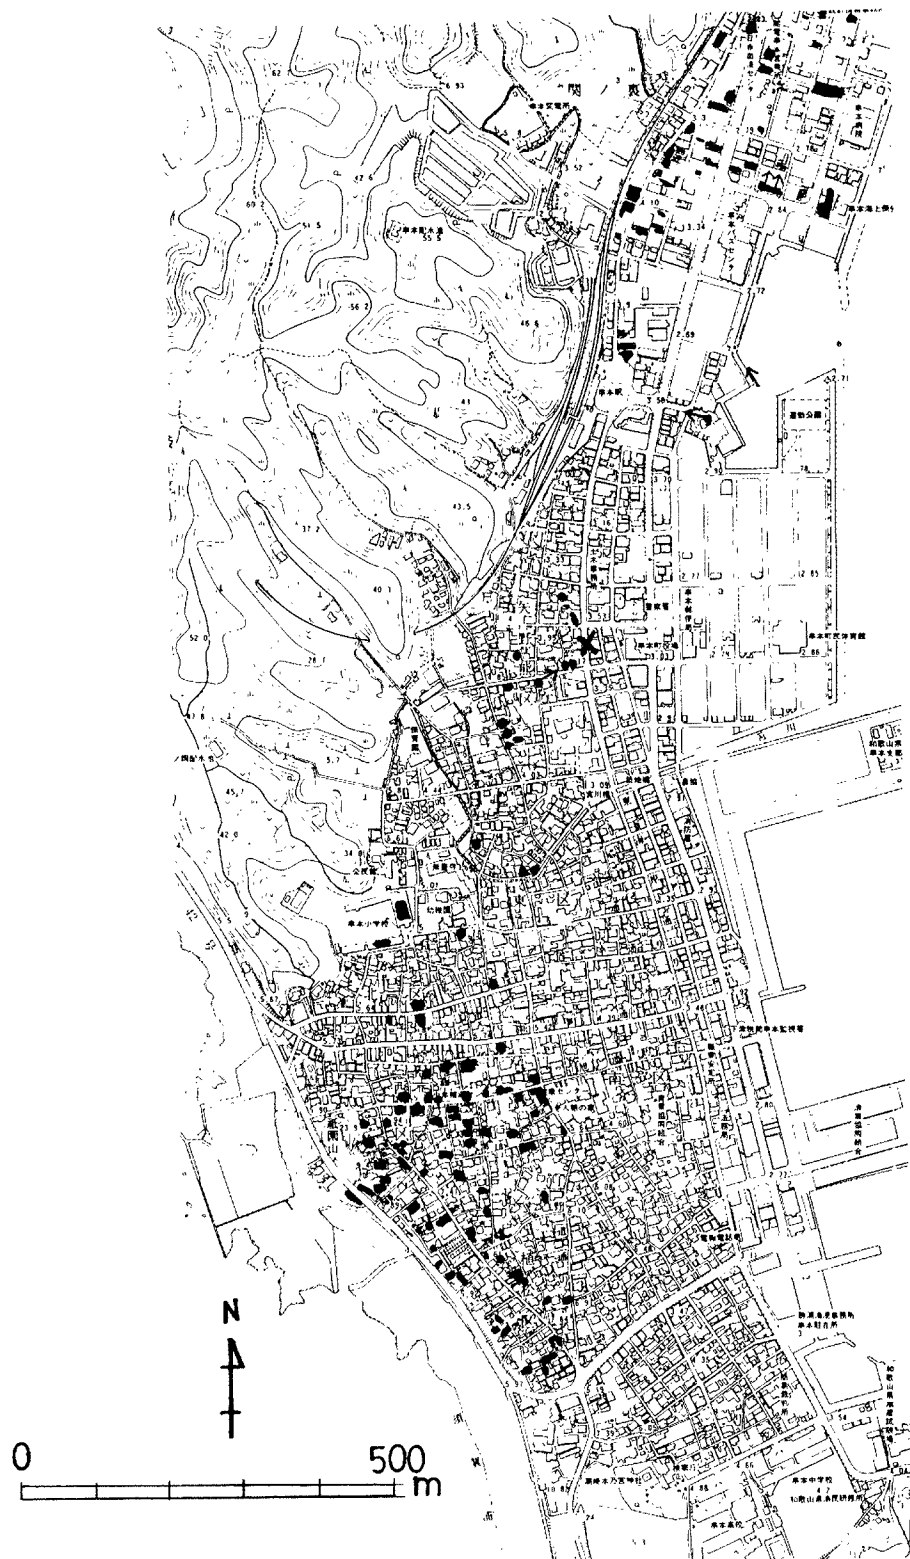
負傷者20名のうち、11名は、和歌山県立串本高校の生徒である。そのうちの9名は、当日開催される予定の運動会が中止になり、JR紀勢線で帰宅するために、学校から串本駅へ向かう途中で、竜巻による強風に遭い、吹き倒されて負傷したものである。うち1名は、全治1カ月の重傷であった。Fig. 7には、最も被害の数が多く、また被害の規模も大きかった串本町中心部の被害分布を示す。海上から再上陸した南西部と串本駅北の大水崎地区で被害が大きかった。高校生9名が、強風で吹き倒されて負傷したのは、Xで示す場所である。串本町中心部では、約200戸に被害があったが、大半は、屋根瓦が飛ばされたものや、窓ガラスにものがあたって割れた被害である。Fig. 7から被害の発生の中は、最も広いところでは、300 mにのぼる。全壊したのは、潮岬の大工小屋 (Photo 1) や、JR串本駅の北の大水崎地区の魚加工場 (Photo 2)、自動車整備工場 (Photo 3) などである。これらの建物は、いずれも、トタン張りの建物であり、構造的にはあまり強い建物ではなかったと推定される。古座川町では、チップ工場の建物 (木造、 $10 \text{ m} \times 5 \text{ m} \times 4 \text{ m}$ ) が全壊したが、その建物は、地面に基礎を残したまま、建物上部すなわち屋根と壁のみが、3 m程度上空へ持上げられ、空中で一回転した後にはすぐ横に落下した。建物の内部にあった木材の皮を剥ぐ機械は、まったく無傷であった (Photo 4)。この被害は、竜巻通過時に急激に気圧が下がったために、建物の内部と外部に気圧差が生

Fig. 7. Detailed distribution of damages in the downtown of Kushimoto, in Fig. 6.  
The black marks indicate the damaged houses.

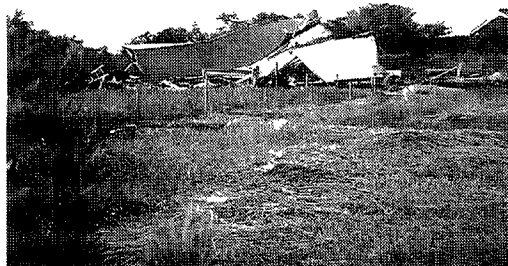
Photo. 1. Completely Destroyed workshop (shionomisaki, Kushimoto).

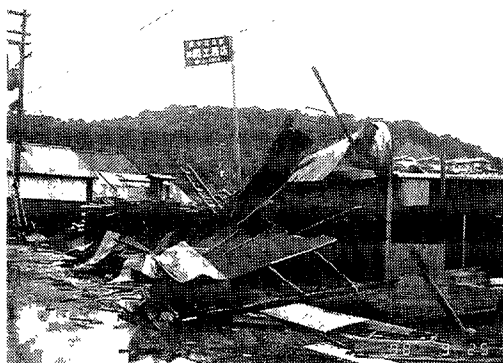
Photo. 2. Completely Destroyed workshop of fish processing (Ohminaki, Kushimoto).

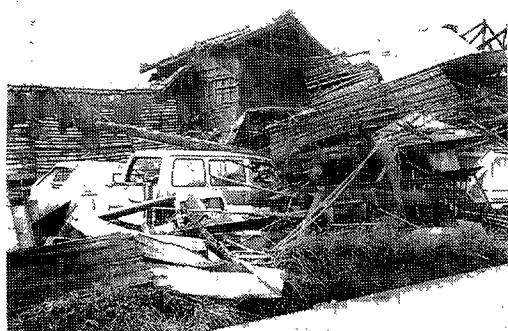
Photo. 3. Completely Destroyed workshop of car maintenance (Ohmisaki, Kushimoto).

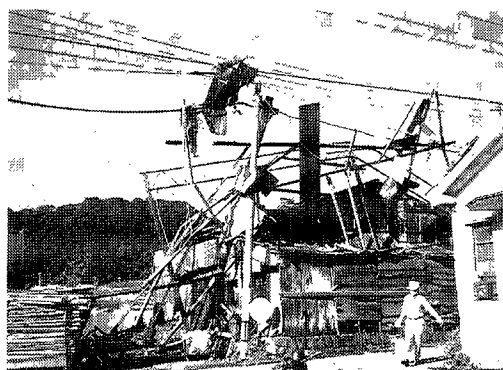
Photo. 4. Completely Destroyed workshop of wood chip processing (Takaike, Kozagawa).

じ、この気圧差のために、建物が基礎から切り離されてしまったものと考えられる。同様な被害は、1978年に東京で発生した竜巻の際にも報告されている<sup>3),5),7)</sup>。船舶の被害は、竜巻が潮岬から、一旦海上に出て、再度上陸した付近の漁港に引揚げられていた漁船が、強風のために転倒したものである (Photo 5)。そのなかで、木造の伝馬船一隻 (長さ5 m) が、国道42号線を越えて、約50 m東の民家に飛びこんだことが報告されている。その他の被害としては、Photo 6に示すように、電柱が途中から折れてしまったり、強風によって飛ばされたトタン板が、配電線や電話線に引掛かったために切断され、串本町では約3000戸が停電、30戸の

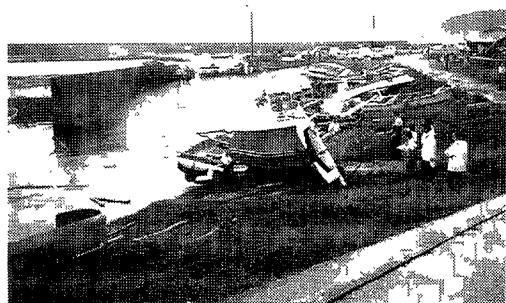
Photo. 5. Turnover of fishing boats (Suga, Kushimoto).

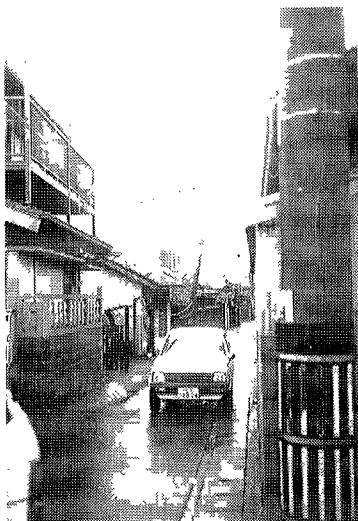
Photo. 6. Break of an electric-light pole (Kita, Kushimoto).

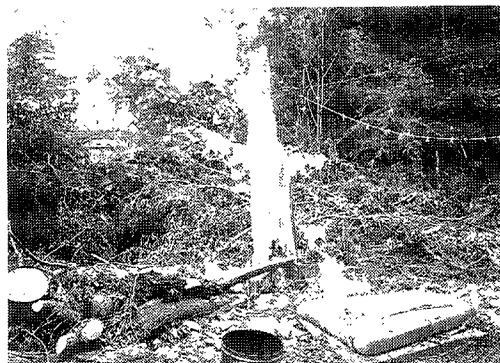
電話が一時不通になった。串本町潮岬と橋杭の墓地では、墓石が転倒した。橋杭の墓地の近くでは、直径約60 cmの楠の木が根元付近で折じ切られたり (Photo 7)、古座町姫地区では、小学校のポプラの木 (高さ10 m) が根元から倒れた。

Photo. 7. Twisted Japanese bead tree (Hashikui, Kushimoto).

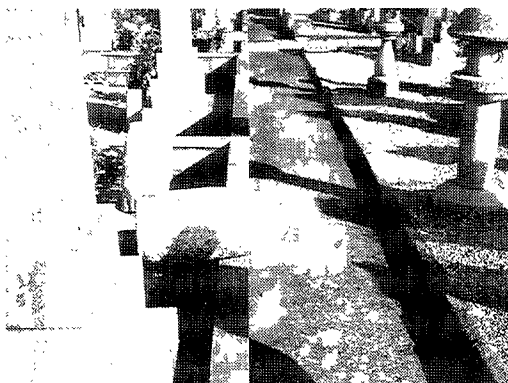
被害の実例から、実際に吹いた風の推定を行なってみた。竜巻の強風による被害は、屋根瓦の飛散や窓ガラスの破損が最も多かった。しかし、屋根瓦の飛散からは風向しか推定できず、窓ガラスの破損も風圧で割れたのか、物がぶつかったことが原因なのか判断しにくい。ここでは、串本町の潮岬地区と橋杭地区の墓地で発生した墓石の転倒、大水崎地区で発生した道路標識の屈曲から風速の推定を行なった。潮岬、橋杭の墓地は Fig. 6 の三角印の地点である。そのようすを、Photo 8, 9 に示す。

Photo. 8. Example of fallen stone lantern (Shionomisaki, Kushimoto).

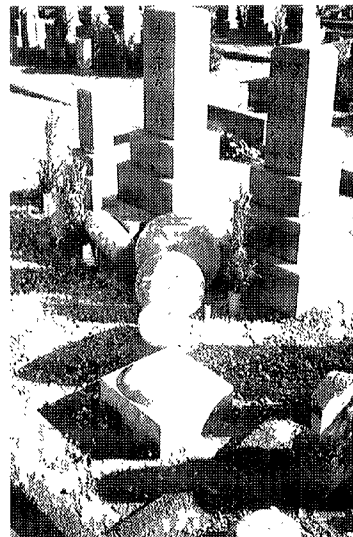
Photo. 9. Example of fallen tombstone (Shionomisaki, Kushimoto).

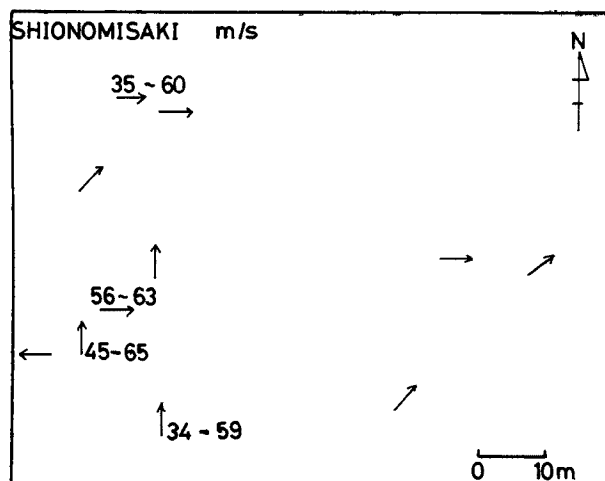
さらに、転倒した墓石の近くで、倒れなかったものについても、同様に考えると、今度は、風速の上限値が得られることになり、ある巾をもって、風速の推定ができることになる。潮岬と橋杭の墓地の、墓石の転倒の被害の分布を Fig. 14, 15 に示す。矢印の方向は墓石の転倒方向、数値は推定された風速である。墓石の

形状によっては、抗力係数  $C$  の値を決定することが困難であり、風向のみしか表示していないものもある。推定された風速は、 $30 \sim 60 \text{ ms}^{-1}$  である。しかし、この方法による風速の推定には注意が必要である。というのは、転倒方向が必ずしも風向を示しているとは限らないからである。墓石の一つの面に斜に風が吹いたとしても、墓石は一つの稜線を回転軸としてしか転倒しない。そうすると、墓石の転倒は、実際墓石に加わる風圧力の転倒方向の成分によって発生する。このため、風向と墓石の転倒方向が一致している場合以外は、ここで推定した風圧力は、実際に墓石に作用した風圧力より過小評価であると考えられる。したがって、風

Fig. 14. Wind direction and wind speed estimated by the turnover of tombstones at Shionomisaki cemetery.

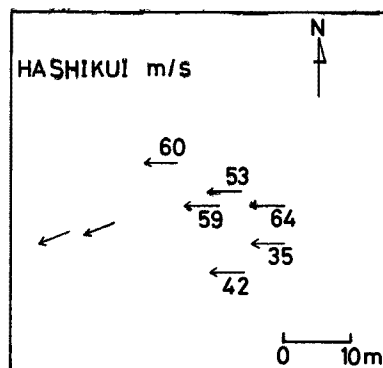
Fig. 15. Same as Fig. 16 except for Hashikui cemetery.

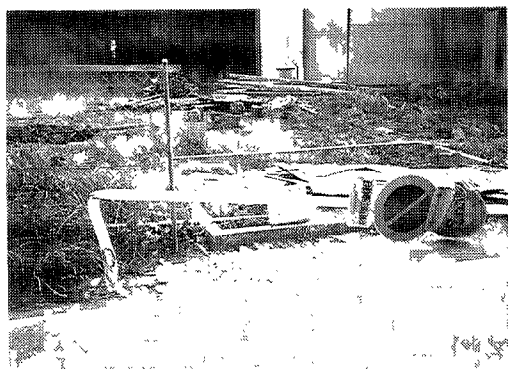
道路標識の被害の実例を Photo 10 に示す。Fig. 16a), b) のような標示板が取り付けられた標識が、静的な風圧によって、その支柱から折れ曲ったと考えられる。破壊部分で部材（支柱鋼管）は、全面降伏し、その耐力は、破壊応力度  $\sigma$  とする。支柱の風によるモーメント  $M_0$  は、

Photo. 10. Example of break of road sign (Ohmisaki, Kushimoto).

これを、実際の被害 (Fig. 16a), b) にあてはめてみると、推定される風速は、Fig. 16a) の場合が  $24.9 \text{ ms}^{-1}$ , b) の場合が  $24.2 \text{ ms}^{-1}$  という値が得られた。墓石の被害からの風速の推定の時の注意事項は、この推定の場合にも同じように当てはまる。

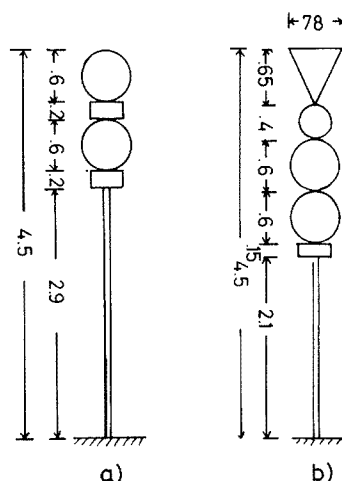
Fig. 16. Design and scale of road sign failed by Tatsumaki.
