超過洪水による中小河川の河道災害

RIVER CHANNEL DAMAGE CAUSED BY EXCESS FLOODS IN SMALL TO MIDDLE SIZED RIVERS

By Yuichiro FUJITA and Haruyoshi KINOSHITA

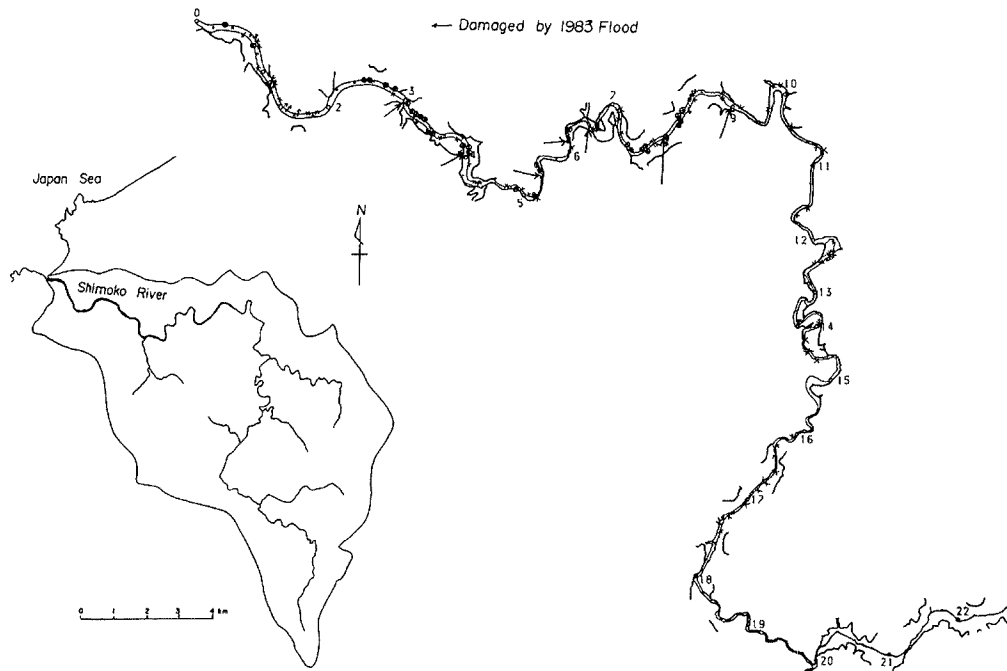
二級河川下府川は Fig. 1 に示したように、那賀郡金城町から浜田市に流れる流域面積58km²、流路延長約24kmを有する小河川であって、Fig. 2のような縦断形状をしている。下府川は7月15日の豪雨で Fig. 1 に記入したように全川にわたって護岸欠壊や堤防決壊が生じ、甚大な災害を受けた。同図には、1983年豪雨による主な被災箇所も空中写真から読み取って示しているが、今回の被災箇所はそれらを含み、さらに広い範囲に及んでいる。

Fig. 1. A plan of the drainage basin of the Shimoko River in Shimane Prefecture (• : damaged levee, × : damaged revetment by 1988 flood).

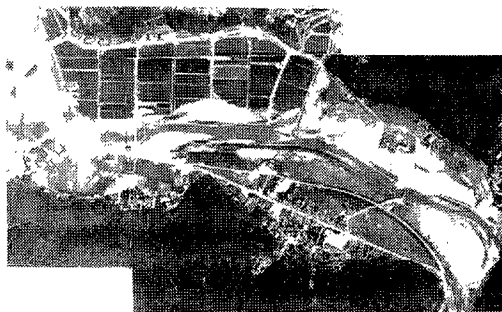
すなわち、河口から9kmまでの谷幅が広く、勾配が平均1/300の比較的緩やかな区間では有堤河道となっているために、Photo. 1 に示した7.5～9.0kmの区間のように、破堤を伴った洪水氾濫が起り、堤内田面が洗掘と堆積を被っていたり、Photo. 2 に示した3kmから下流の区間のように、辛うじて決壊に至らなかったが、出水中には大量の溢水によって広範囲の氾濫災害が生じていた。これら有堤区間の間の6.0～7.4kmの区間では谷幅が狭いために、現況河道に関係なく洪水流が谷全面を通過して田面に侵食あるいは堆積を生じている。前述の三面張りの護岸による耕地確保の努力はこうした区間の随所に見い出され、Photo. 3 のように、護岸の破壊とともにその上流部は局所的に大きく洗掘されている。しかし、堤内部は広い範囲で原形を留めているので、これを83年災害時の空中写真と比較すると、三面張り護岸が

Photo. 1. A flood plain damaged by overland flows with levee breach.

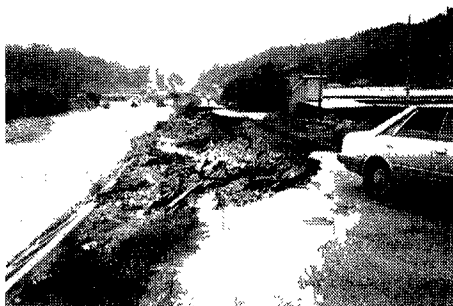
Photo. 2. A eroded levee at the downstream reach in the Shimoko River.

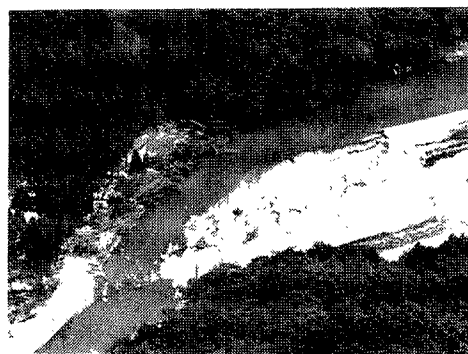
Photo. 3. Whole surface revetment broken completely by overtopping flow.

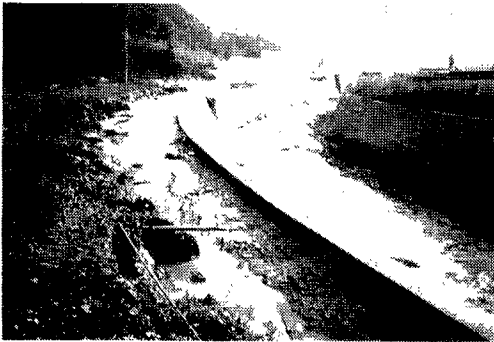
12 kmよりも上流では堀込河道となり、主たる河道災害は、護岸災害と洪水流が護岸上部を走るために起こる洗掘であって、両者は多くの個所で同時に生起しているが、強固な護岸の場合には **Photo. 4** のように後者のみが生じており、流速が大きい場合には **Photo. 5** のように護岸が倒れ込んで前者のみが発生している。こうした護岸が前方に傾いて裏込めが沈下するような被災は、**Photo. 6** に示した青川川のように他の河川でも生じていた。さらに、被災護岸が、**Photo. 7** のように、直立して大きなブロック壁のようになっていたり、倒壊して積み重なっていたり、あるいは流体力によって全体として対岸に寄せられていたことも認められている。このような状況から判断すると、大きなコンクリートブロックの練積

Photo. 4. Erosion of free board along the top of revetment.

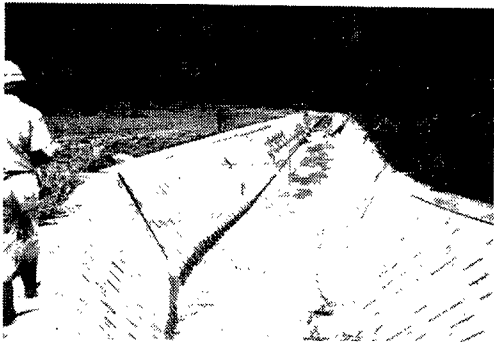
Photo. 6. Slightly damaged revetment in the Aokawa River.

Photo. 7. Severely damaged revetment in the Aokawa River.

実験結果から判るように、法勾配の急な場合では低流速でも溢水するだけで護岸が前方に起立して裏込めが沈下する被災の生じる可能性が示された。さらに、Run N4 のように河岸上の水流が高流速の場合にはこうした護岸の起立傾向が激化されることも見出された。こうした状況の護岸被災は、今回の洪水災害でも **Photo. 6, 7** に示した青川川のように随所で認められている。また、被災護岸が大きな板上のブロックとして壁のように直立していたり、倒壊して積み重なっていたりすることもよく見られたが、Run W4, N2, N4 ではそれらの状況がよく模擬されていた。こうした現象は、いずれも速やかに進行しており、溢水等のなんらかの原因による応力集中で護岸にクラックが入り、そのずれがかなり進行している場合には、高速流に曝された直後に倒壊・流失のような被災状態まで進んでしまう可能性が指摘される。

これを避けるためには法勾配を緩くしていくか、配筋等で護岸を増強していくしか現在のところ方法がないであろう。前者については、中小河川の多くは山間部を流れているために、河道用地と農地が競合していることが普通で、結局農地を削ることになるので施工は困難な場合が多いであろう。一方、後者も経済的な負担が増加することになるので容易ではないが、今後、中小河川への治水投資を一種の社会資本として蓄積していくためには、改修工事をかなりの超過洪水にも耐える恒久的なものとしていく必要があるため、この点について検討していく価値は十分あると考えられる。

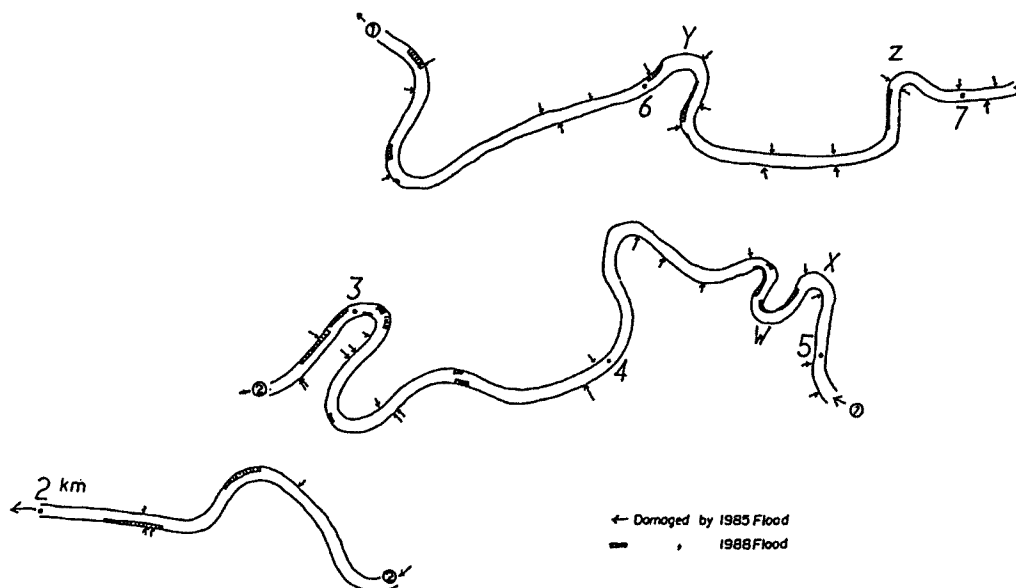
85及び88年の災害について井川川、矢原川のそれぞれ本川合流点から6.8 km、4.5 kmまでの被災箇所を比較すると Fig. 3, 4 のようになり、ともに流量が増加しているにもかかわらず、改良復旧によって河道が強化された結果、被災箇所は下府川などよりも限定されて局所的になり、かなり減少していることが判る。しかし、両災害の被災写真を比べてみた結果では、ほとんどの被災箇所は河道屈曲部であって、85年災害で壊滅的な被害を受けた箇所である。しかも、今回の被災箇所の大半は前回と酷似した被災形態、すなわち、護岸が完全に破壊された上で堤内地が多少とも侵食を受けている状況を呈していた。例えば、井川川では Photo. 8 のように弯曲部を溢れながら流れ下り、内岸に大量の土砂を堆積させつつ、護岸上部の余裕高部分や田面を侵食して、水衝部では Photo. 9 のように護岸を破壊している。また、合流点直上流部のショートカットの区間では、Photo. 10 のように、いずれの弯曲の水衝部でも、内岸側には緩弯曲にもかかわらず3ヶ所で護岸天端を越えるような土砂の堆積があり、逆に緩弯曲の外岸側では水衝部を中心とした護岸及び護岸上部の厳しい洗掘と用水路や橋梁の流失が生じている。一方、矢原川でも同一の箇所、水衝部の護岸を越えて洪水流が走り、大規模な護岸倒壊を引き起こすとともに、堤内地を激しく

Fig. 3. Damaged reaches in the Igawa River by 1985 and 1988 floods.

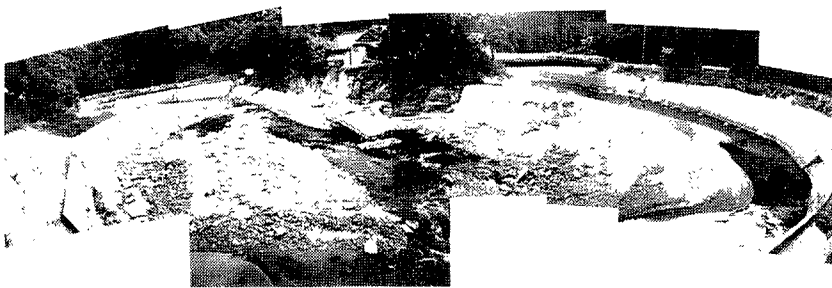
Photo. 9. Collapsed revetment along the outer bank in a curved channel in the Igawa River (W bend, see Fig. 3).

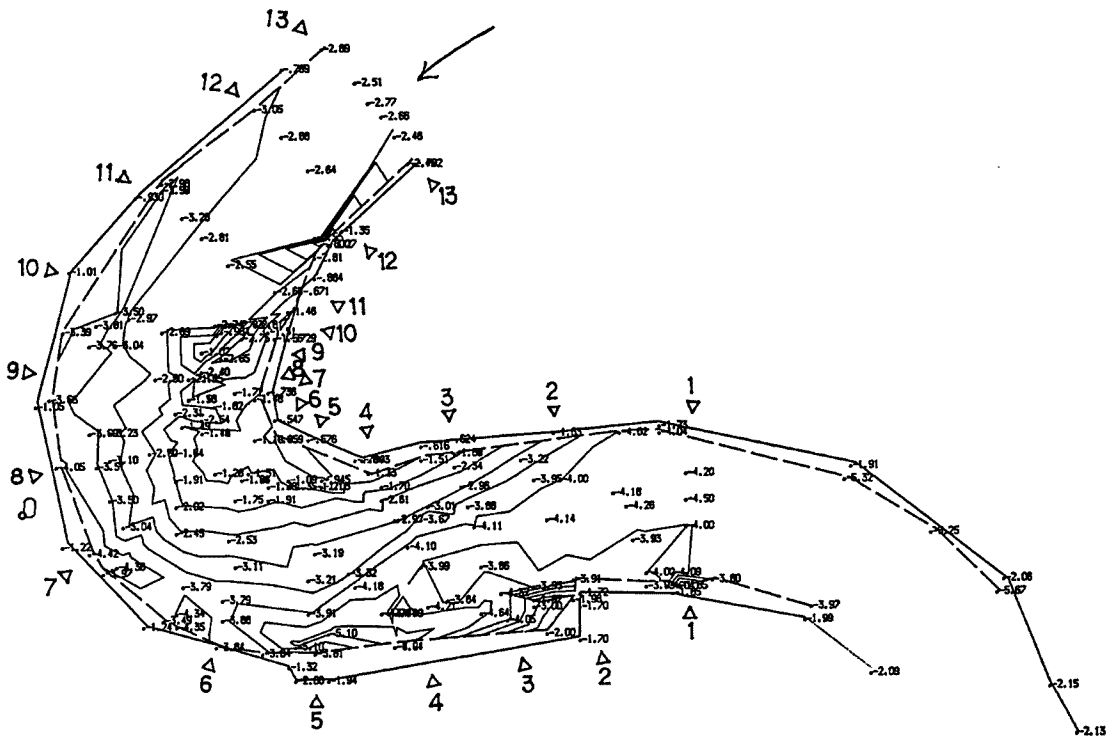
(b) IGW-X bend

(b) IGW-X 弯曲 (Fig. 15 (b), 16 (b)): 4.8 ~ 4.82 km (No. 5 ~ No. 7) 区間の右岸は水衝部となって根固めの流失とともに河床は著しく洗掘されている。この結果、護岸は決壊流失して河岸は岩が露出するまで侵食されている。その上流対岸の 4.8 ~ 4.89 km (No. 5 ~ No. 12) 区間の左岸では越水が甚だしく、護岸本体は全く傷んでいなかったが、堤内地の上流側は河床近くまで洗掘され、護岸の裏込めは完全に流失していた。一方、その下流の河道内岸には土砂が大きく堆積している。なお、X 弯曲の膨らんでいる部分は 85 年災害後の外岸側への拡幅区間であって、この部分はほとんど被災していない。

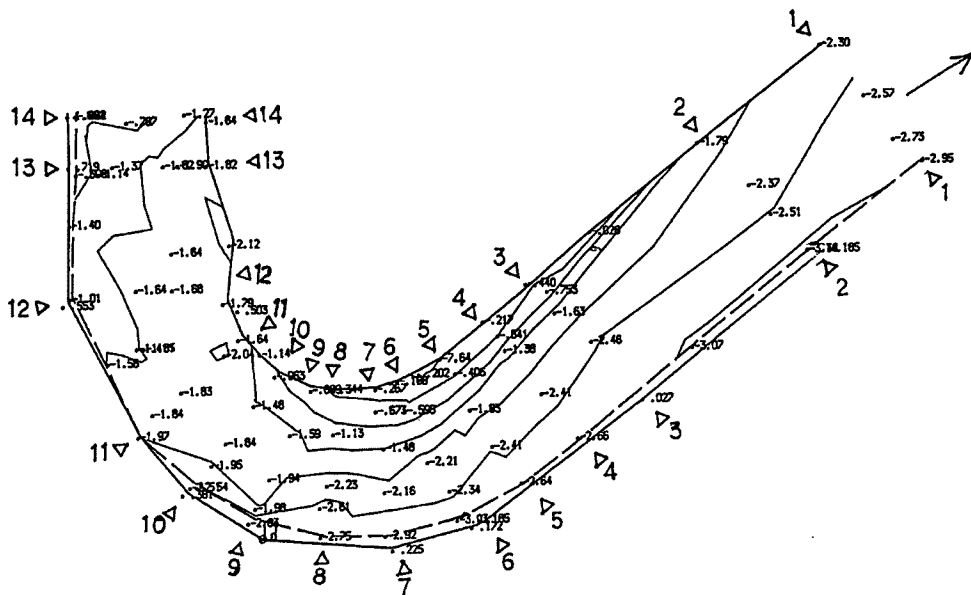
(d) IGW-Z bend

(d) IGW-Z 弯曲 (Fig. 15 (d), 16 (d)): 6.75 ~ 6.88 km (No. 1 ~ No. 11) 区間の弯曲外岸にあたる右岸では越水が著しかったようで高水護岸が一部流失するとともに田圃の表土がめくれ上がっていた。この弯曲部は、85 年災害時には護岸が壊滅的な打撃を受け、堤内が深く侵食された個所¹⁵⁾である。その後高水護岸が補強されており、今回の出水ではその効果が現われて、85 年災害では倒壊した護岸本体がほとんど損傷を受けていない。
