## 1989年ロマ・プリエタ地震による被害と問題点

亀 田 弘 行

本文は、1989年10月17日、米国カリフォルニア州で発生したロマ・プリエタ地震 ( $M_s=7.1$ ) による被害について地震の特徴、被害の様相、そこから汲みとるべき今後の教訓などをとりまとめたものである。

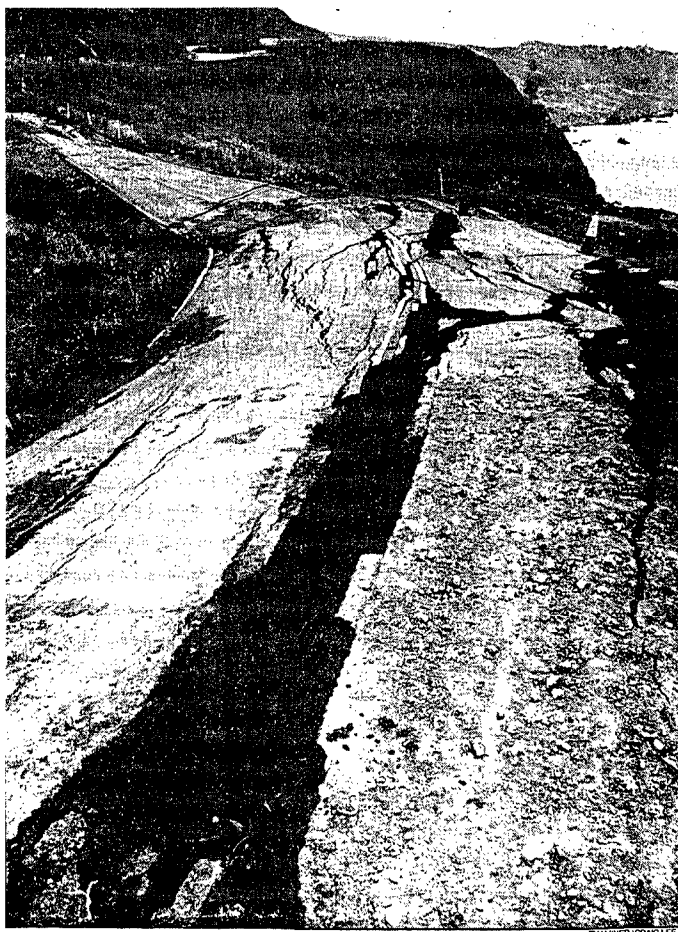
Photo. 4. Section of Hwy. 1 affected by slope failure near Muir Beach<sup>22)</sup>.

れつが入り、この区間は1990年1月に閉鎖された。報道によれば<sup>22)</sup>、地這りによる沈下量は1990年1月のみで3フィート、同5月までで15フィートに及んでおり、現在も対策がカリフォルニア州交通局で検討中であり、崩土の処理、復旧工法を選択などで、解決すべき問題が多いようである。

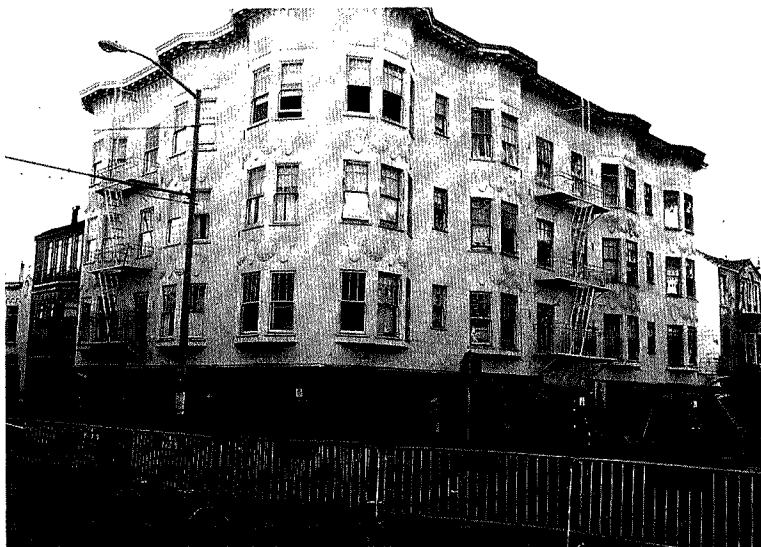
サンフランシスコ市のマリナ地区では、軟弱地盤による地震動の増幅と場所により液状化による基礎の沈下によって建築物に大きな被害が出たが、中でもこの地区に多く存在する **Photo 7** に示すような3～4階建の木造アパートの大部分が大被害を受けた。これらのアパートの多くは1920年代の米国のモータリゼー

Photo. 7. Failure of a wooden apartment building in Marina District of San Francisco (photographed on 11/10/89).

**Photo 7, 8** の建物も、倒壊しなかったのが不思議なほどの構造であるが、玄関のフレームやわずかな壁によって、かろうじて生き残ったものと考えられる。これら倒壊・撤去を免れた建物は、1990年5月現在補修が進行中であったが、その進捗度は建物によってかなり差があり、経済負担の大きさを感じさせた。**Photo 9, 10** に、補修中のアパートの状況を示した。**Photo 9** は、**Photo 7** と同じ建物の地震から7カ月後の状態である。**Photo 10** は典型的な補修工法を示した例で、独立であったフーチング基礎を地中梁で連結するこ

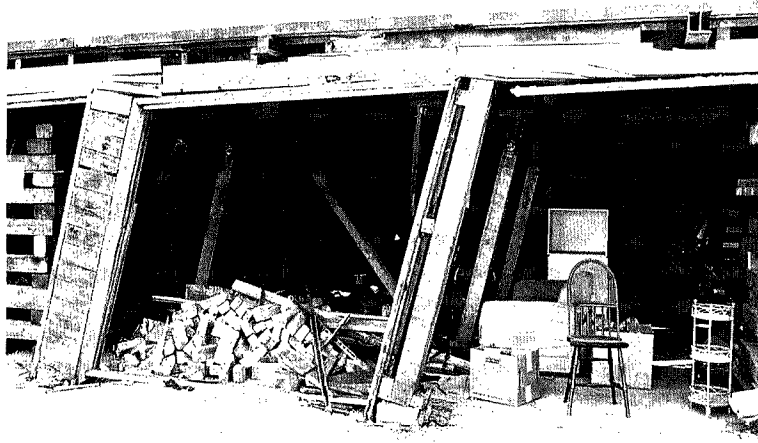
Photo. 8. Failure of soft first storey of an apartment building in Marina District (photographed on 11/10/89).

ションの時代に建てられたもので、1階をガレージにするため大きな空間とし、**Photo 8** の例からもわかるように、細い木柱で上部階を支持するのみで、耐震的な工法は皆無といってよいほど見られない。すなわち、典型的な soft first story の状態になっており、このようなアパート約10棟は1階が完全に崩壊して地震後取り壊された。

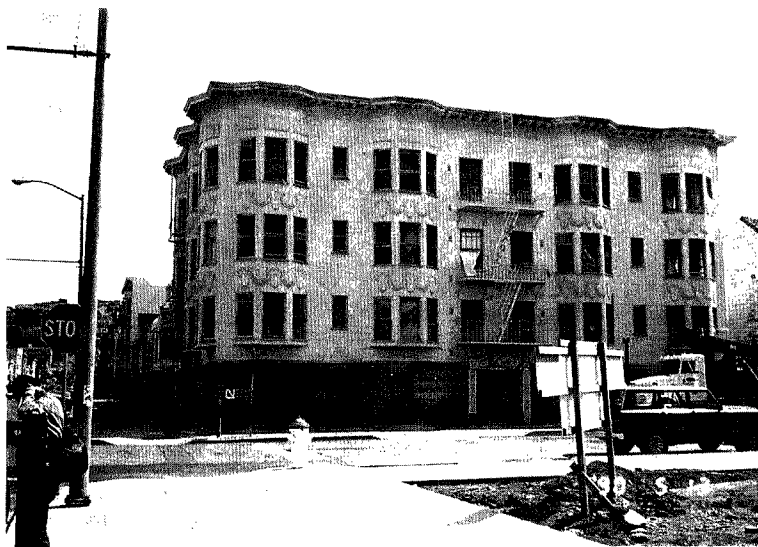
Photo. 9. Apartment building (same as the one in Photo. 7) under repair works (photographed on 5/13/90).

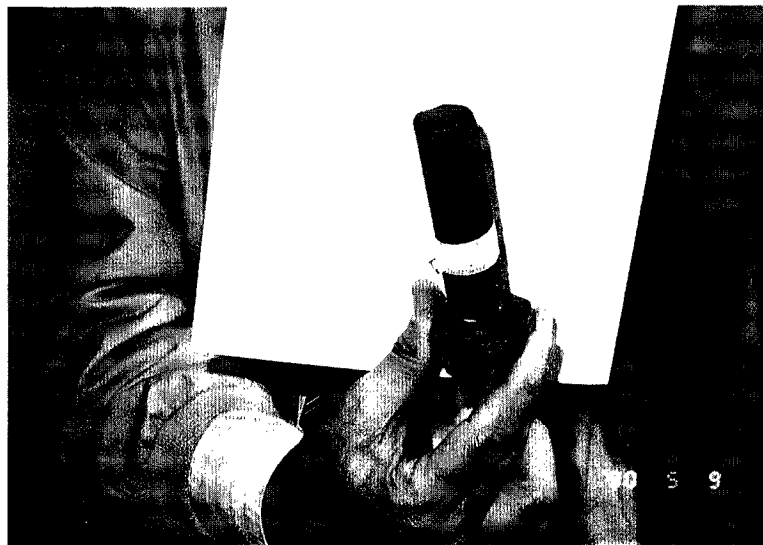
Photo. 18. One-inch anchor bolt sheared off on Pier E9 of Bay Bridge (photographed at UC Berkeley, Prof. A. Astaneh's Lab.).

脚 E9 で発生した (Fig. 8 参照)。E10, E11 上の鋼製ベントは橋軸方向の剛性が低いため、この 2 スパンの上部構造の水平地震力はすべて E9 への固定部で負担することとなり、このカ所の 40 本のアンカーボルト (径 1 インチ：Photo 18) がすべてせん断破壊した。そのため、2 スパンのトラスがオークランド側へ少くとも 18 cm 移動したため、E9 上の長さ 15 m の渡り桁 (上部・下部とも) が、15 cm の桁受けを踏みはずして落下した。地震後当初は、E9 からオークランド側までの 14 スパンが一斉に移動したように報ぜられたこともあったが、橋軸方向の水平地震力の伝達は、Fig. 8 のように E11 で遮断されているから、E9 での被害に影響したのは E9～E11 の 2 スパンの部分のみである。

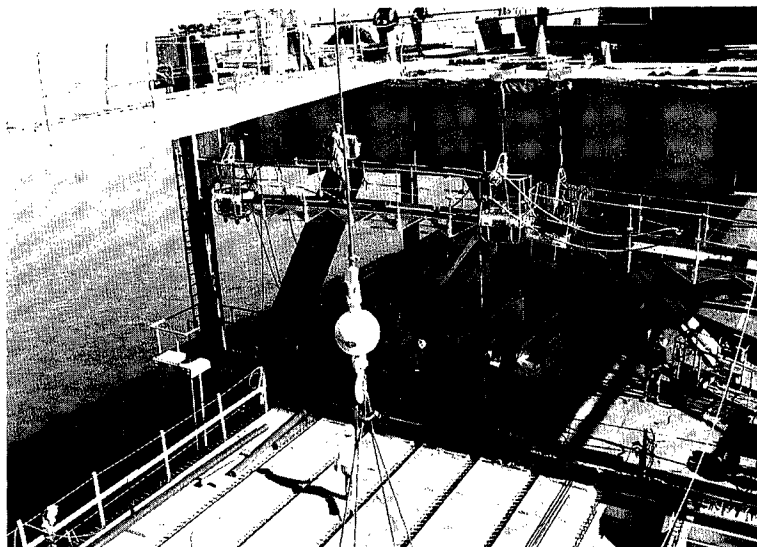
Photo. 19. Repair works on Pier E9 of Bay Bridge (photographed on 11/7/89).

E9 での落橋により、ベイ・ブリッジのオークランド側は使用不能となった。同橋の重要性から、その早期復旧に全力が注がれ、補修はトラスを元の位置にジャッキで戻し、アンカーボルトはハイテン鋼製に強化して固定した後、Photo 19 のように、鋼 I 桁を渡した上にプレキャスト床版を設置し、その隙間を現場打コンクリートで埋める工法で実施され、地震後丁度 1 カ月の 11 月 17 日に開通した。

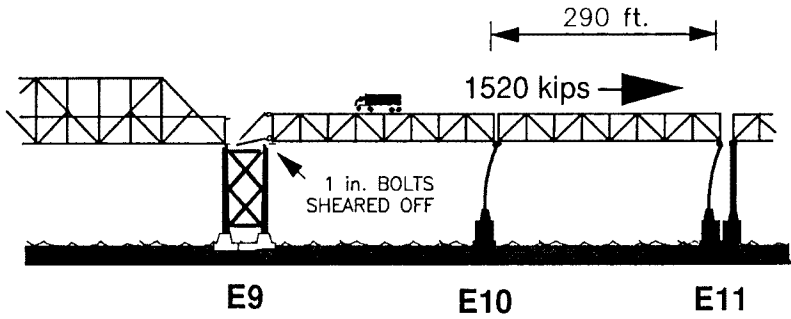
Fig. 8. Collapse of upper and lower decks of Bay Bridge (piers E9 to E11 segment)<sup>28)</sup>.

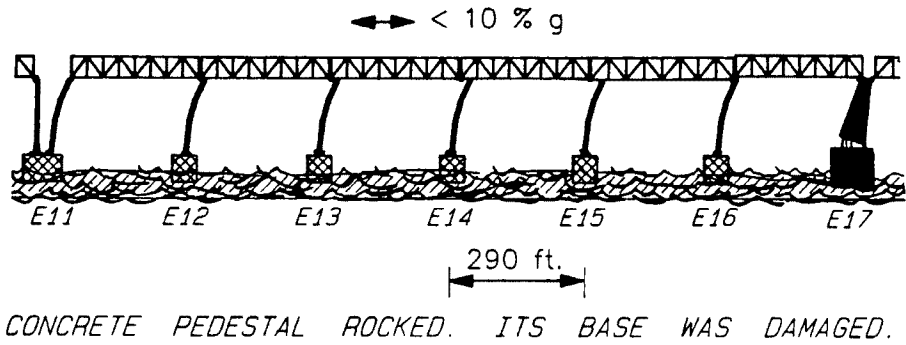
橋脚 E11～E16 は剛性が低いベント式構造が続き、E17～E22 は剛性が高い RC のペDESTAL 式橋脚となる。この境界にある E17 橋脚のペDESTAL 基部が曲げ損傷を示した。この被害は、Fig. 9 のように、E11 から E17 までの 6 スパンのトラスの地震力が E17 に集中したためと考えられている。

Fig. 9. Probable behavior of segment E11-E17 of Bay Bridge<sup>29)</sup>.
