1990年フィリピン地震の地盤震動強度と構造物の被害

佐藤 忠信・東原 紘道・小長井一男

STRUCTURAL DAMAGE AND INTENSITY OF GROUND SHAKING DURING THE 1990 PHILIPPIN EARTHQUAKE

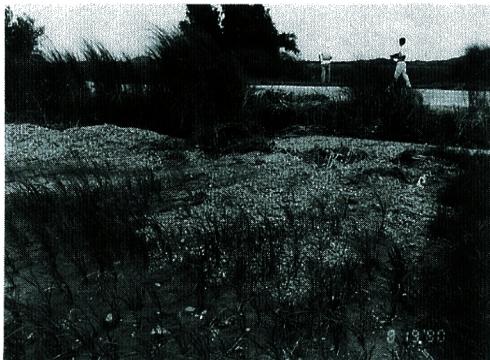
Photo 2 Liquefaction phenomenon in the vicinity of Rizal.

は軽度の被害さえ認められなかった。しかしながらこれをもって地震加速度そのものが小さかったとは断じきれない。St. Monica 橋の近辺では飛び石現象があったと報告されており、水平のみならず上下方向の瞬間的な加速度もかなり大きかったものと思われる。Rizal から San Jose に向かう道路沿いに液状化の跡が認められるが、これは道路が沖積平野の側におよそ 1~2 km 入ったところで現れている (Photo 2)。道路から 3~5 m 離れたあたりは粒径 0.3~1 mm 程度の砂 (Fig. 10 参照) が堆積しているが、もう少し道路

に近い場所では路床にあったと思われる数 mm にもなる粒子を含む砂れきが堆積している。これは液状化した細砂に洗い出された可能性もある。Rizal の郊外の沖積段丘の麓での断層のずれ (Photo 3) は N40W の方向に 1.65 m で上下のずれはほとんどない。このあたりでの断層の水平ずれ量がもっとも小さく、これから Digdig 断層にそって北上するにつれて水平のずれ量は増加する。中田らによれば Rizal から Gabaldon 断層を南下すると水平ずれ量は再び大きくなるが場所による変動が大きい。

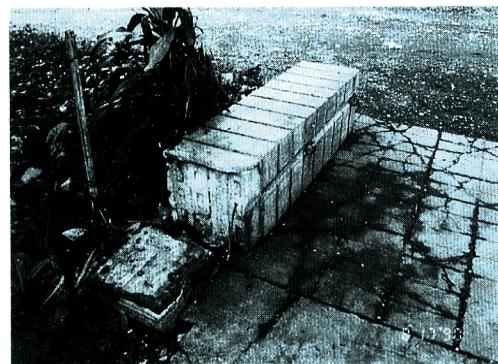
Photo 4 A fallen gatepost in Puncan village.

Digdig 断層沿いの Puncan の部落 (国道 5 号線マニラ起点 177 km) ではコンクリートブロックの門柱 (45 cm × 45 cm × 165 cm) が S15E の方向に倒れた (Photo 4)。この門柱の根元では最初からブロック間の接着が完全であった様子はなくブロックをつないでいた 1 本の鉄筋も地震前から外気にふれていた様子でか

なり錆びており、門柱は地震時にはほとんど抵抗なく折損したものと思われる。この門柱の縦横比からこの方向の地盤の加速度は 270 gal 以上あったものと推定される。この門柱は断層から約 200 から 300 m 離れたところにある。この Puncan 部落内の断層の左横ずれは N15 W の方角で約 4.4~5 m であり、上下のオフセットは明瞭でないが東側がやや高い。ここの住民は地震動を感じる前に大きな地鳴りを聞いたと証言している。

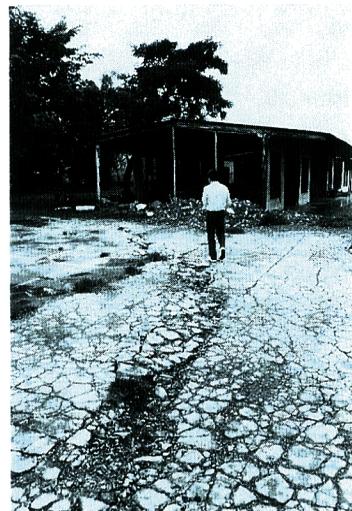
Photo 5 A schoolyard in Laur.

Rizal から Digdig と反対の南側の Laur の部落は Coronel 川が中央平野部に流れ出るあたりにある。ここで小学校の校庭を N45E の方角に地割れが走っており、この延長上にある教室のブロック壁および地割れの近辺のブロック塀が倒されていた (Photo 5)。Laur は中田らによる断層線から 2 km ほど西側に離れており、この地割れは断層とは異なるものである。ここからさらに Coronel 川の上流に向かって南下した Culuba (クルバ) の部落で一斗缶 (18 l 入り石油缶) に土を満たし植木鉢にしていたものが、これを載せたコンクリート粗面 (地上) の上で S10E の方角にロッキングしたとの証言があった。石油缶の縦横比が 3:2 であることを考えると、転倒には至らなかったものの加速度は瞬間に 0.6 g 程度に達したか、あるいは極めて強い上下動を伴ったものと思われる。

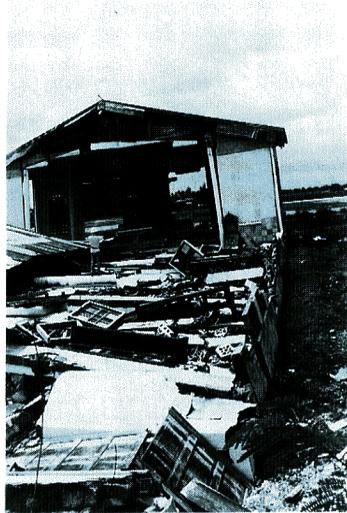
Photo 10 A church collapsed by liquefaction at Pura.

この Tarlac の北では被害が大きくなり Moncada にある教会の聖像も転倒している。また Talavera の支川にある Pura の町では液状化により教会の建物が全壊した (Photo 10)。これよりさらに北の Agno 川の本川には液状化で大きな被害を受けた Carmen 橋が架かっている。

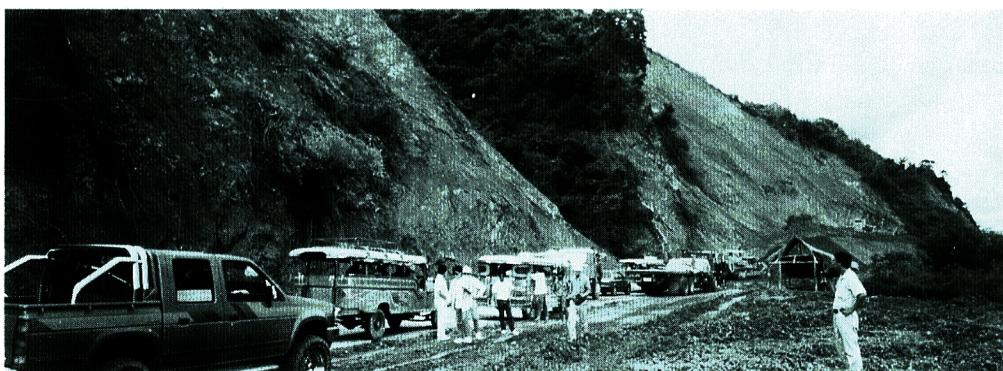
Photo 12 Slope failures along Route 5 (172 km from Manira) near the Digdig fault.

San Jose-Nueva Ecija Highway (サンノセ・ヌエバエシハ・ハイウェイ) 境 (マニラ起点 170 km) から Dalton Pass (ダルトンパス) (マニラ起点 208 km) に至る 38 km の区間で道路に被害を与えた道路斜面の崩壊は75箇所に達した。このうち泥流は $400,000 \text{ m}^3$ にも達したと見積もられている。この道路はルソン島北部のサンタフェなどを中心とする山岳地域からラワン材などを輸送する幹線道路であるとともに、北部地域の生活物資輸送の動脈でもある。このため斜面崩壊により道路の埋まった箇所では28台のブルドーザー、19台のローダー、5台のグレーダー、15台のダンプトラック、そのほかバックホウ、クレーンなどの重機を投入し、懸命の復旧作業が行なわれた (Photo 12)。中には1車線の確保も困難な箇所もあり、ようやく確保した車線もその後、二次的に発生する斜面崩壊で再び埋められてしまう状況にあった。断層に沿って流れる Digdig 川は数多く発生した地滑りにより大量の樹木が流れ込み、これらが橋長 78 m、5 径間の Puncan 第2橋 (マニラ起点 176 km) の橋脚にせき止められ、これによって橋の上流側は貯水池のように水位が増し危険な状態にあった (Photo 13)。

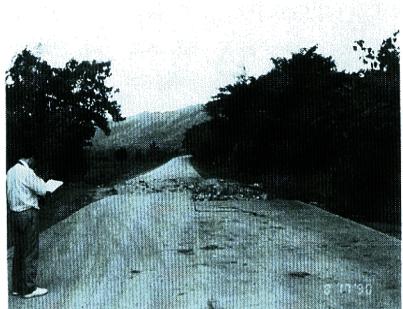
Photo 14 A surface faulting on Route 5 (178 km from Manira).

この国道 5 号線は AASTHO の規格に基づき片側一車線、厚さ 23 cm のコンクリート舗装がなされており、この舗装の被害は、盛り土部の崩壊、橋台裏込土の沈下、流出などに伴うもの他、直接断層のずれによるものがある。Puncan 第2橋からやや北にいったところ (マニラ起点 178 km) で断層が国道 5 号を横切っている場所では N25W の方角で約 4 m の左横ずれが観測された (Photo 14)。上下のずれは約 60 cm で東側が西側に比べ高い。国道はここでほぼ南北方向に走っているため、舗装の道路直角方向の横ずれは約 2 m である。この断層を挟んで 5~6 m の幅の舗装が破碎されているが、これを離れると顕著なひび割れな

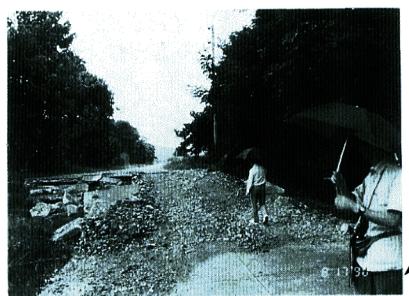
Photo 16 A surface faulting at Digdig (182 km from Manira).

と Carranglan を結ぶ道路も断層が横切っている (Photo 16)。この場所での左横ずれ量は N30W の方向に 4.6 m, 上下のずれは約 1 m であった。道路は N84W の方角に走っているので, 道路直角方向ずれ量は約 4 m である。断層部分を除いては Carranglan に向かってまっすぐ延びる道路の線形や舗装に顕著な変状は認められない。また断層直上の家屋が大きな被害を受けたのに対し, わずかに離れた家屋に外見上の被害は認められない。

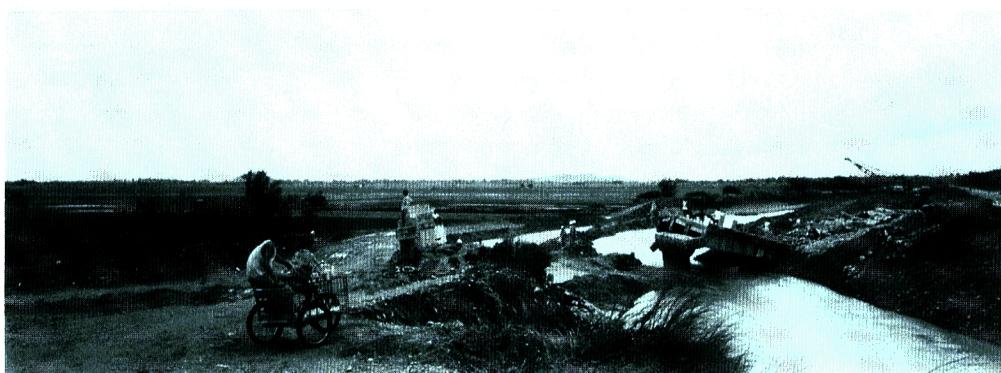
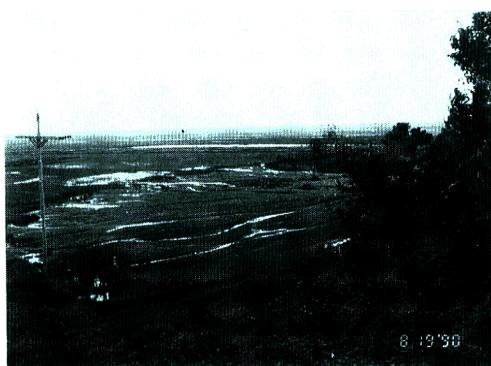
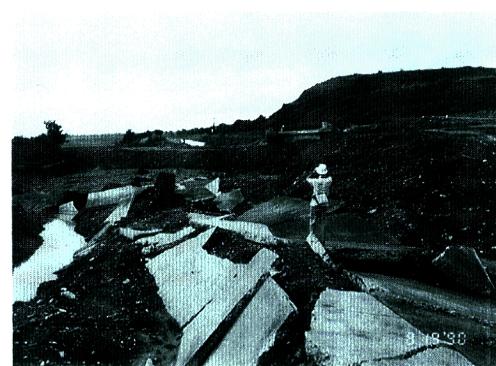
Photo 17 Damage to the St. Monica bridge.

Photo 18 Damage to the embankment of irrigation ditch beside St. Monica bridge.

Photo 19 Damage to the road at St. Monica bridge.

本橋梁は断層の直上に位置するため、両側（特に南側）の取付道路は斜面もろとも完全に崩壊している。橋梁自身も、両側アバットメントが大きく傾斜後退し、橋脚も大きく傾斜して 2 本の桁はともに固定支承を引きちぎる形で落下するなど激しい崩壊を示している。

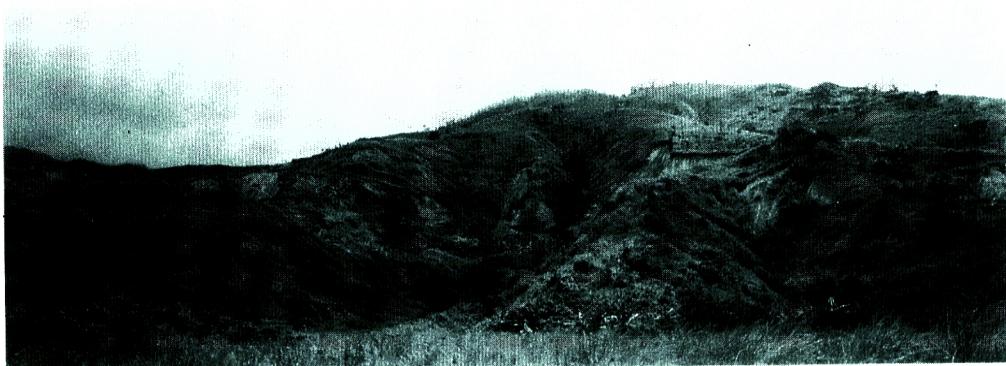
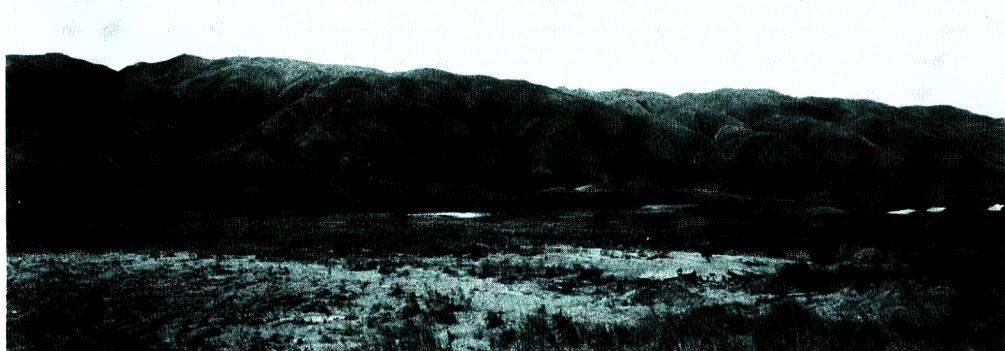
Photo 22 Slope failure ridge at Baterya.

Photo 23 Slope failure toe at Baterya.

Baterya（バテリア）部落あたりの道路は幅300mにわたり長さ2km以上に及ぶ大規模な地滑りで数10mにわたりおし流れていた（Photo 22, 23）。これはGabaldonの町の近くにあるDupinga（ドゥッピング）橋に向かう行程中で最大規模のものである。滑落崖の様子をPhoto 22に示す。むき出しになった滑り面は赤紫色で、かなり厚く粘土質の表層が堆積しており、ラテライト化が進んでいるように思われる。この地滑りがどの程度の地震動で起こったものなのか推定することは、周辺に竹の皮や草を編んで造った家屋の

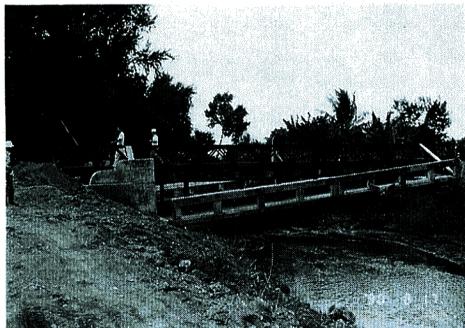
Photo 24 Damage to Manira bridge.

本橋梁の周辺の地盤の沈下は著しく、特に南側アバットメントが大きく傾斜後退したため、桁が可動端である南側から落下した。当時仮設されていた仮橋は、この橋桁の上に、比較的小断面の山型鋼および木材によって組み上げられたものである。調査時期は、この道路による物資輸送のシーズンではないが、それでも基幹道路であるために交通量は相当にあった。落下した橋桁は、単に川床の軟弱土の上にのっているだけであるだけでなく、仮橋自体も剛性が小さい。このため一見すると補強が不十分ではないかと感じられた。

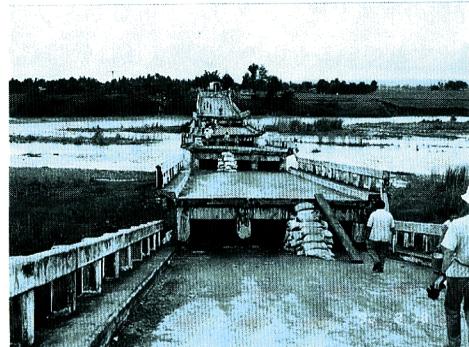
Photo 25 Damage to Vega bridge.

Bongabon 町北方で Pampanga 川を渡る 7 径間の単純支持コンクリート桁橋である (Photo 25)。橋軸はほぼ断層線と平行である。橋脚はすべて一斉に頂部を南側に向けて転倒している。橋桁はこれら橋脚の上に北側からのしかかっている。

両岸の土地の変容は著しく、アバットメント後方の取付道路部分は 50 cm ほど沈下し、さらに降雨の影響で土壌が流失しつつあった。これに併せてアバットメントは川の外側に向かって 2 m 以上の後退を示していた。降雨が続くため川の流量は増していたが、水深が浅かった。落下してもなお辛うじて橋桁がつながっていることから、住民達は土嚢を用いて応急処置し徒歩で通行していた。橋脚の破壊形態と両岸の河川堤防の変状から液状化現象のあったことが推定できたが、増水のため河川敷内において、その形跡を確認することは出来なかった。

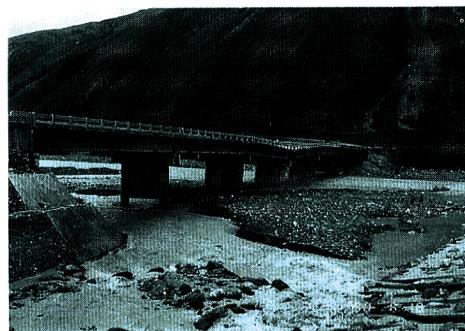
Photo 26 Damage to Dupinga bridge.

Gabaldon 町北方の 7 径間の単純支持コンクリート桁橋である (Photo 26)。中央部の橋脚 1 本のみが橋軸直角方向に傾斜沈下し、この点で床面は折れ曲がっている。その他の橋脚の変容は見い出せなかった。Palayan 市から Gabaldon 町にいたる道路のうち Laur 町以東は、日比友好道路と同様に断層沿いの峡谷を縦走しているが、ここがきわめて活発な地殻変動地帯であるために、調査期間においても、地震と降雨による土砂崩れおよび路面の湛水のため、通常の乗用車では通行できなかった。しかしこのような被害は、実は地震の発生をまつまでもなく、毎年の雨期に相当高い頻度で発生しているものである。

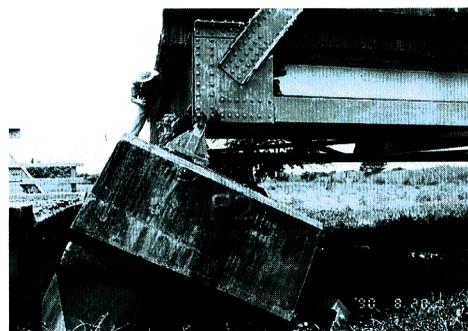
Photo 27 Damage to Carmen bridge.

た。調査地域以外の例を見ても、これが最も標準的な損傷の態様であると考えられる。ダグパン市内のマグサイサイ橋やダグパン市南東の沖積平野を流れるアグノ川にかかる13スパンの単純トラス橋で、全長 655 m のカルメン橋 (Photo 27) の被害は地盤の液状化に基づく地盤の大変状によって、橋脚基礎が崩壊したことによる。
