## 1990年19号台風による洪水災害

—兵庫・滋賀県下を中心として—

村本 嘉雄

### THE FLOOD DISASTER DUE TO THE THYPOON NO. 19 IN 1990 —CENTERING AROUND THE FLOOD DISASTERS IN HYOGO AND SHIGA PREFECTURES—

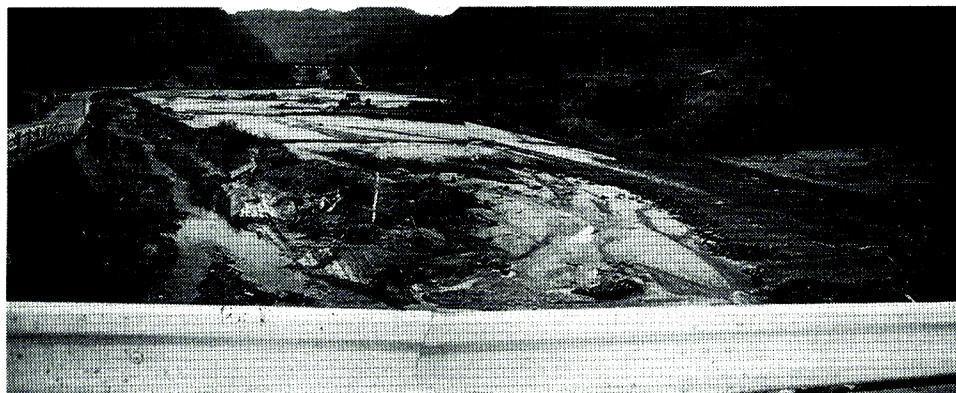
災害現地の調査では、久斗川（浜坂町）、西川・長谷川・佐津川・安木川・相谷川（香住町）および円山川本川とその支川の六方川・小佐川・建屋川などを踏査した。これらの諸河川は、円山川本川を除いていずれも河道疎通能力を上回る洪水に見舞われており、破堤氾濫による市街地の被害（久斗川）、河道の線形から逸脱した洪水・土砂の全面的越流氾濫（安木川：Photo. 1、建屋川）、河岸の侵食・崩落（小佐川）、土石流・土砂流の流出・堆積（安木川および建屋川の支谷、西川）など各種の甚大な災害形態がみられた。また、護岸・根固め等の河川構造物の被害が無数にあって、越水規模・河道線形・河床変動・構造物の様式によって被災形態は異なるが、石積み（天然石や間知石）の旧式護岸に較べてコンクリートブロックの擁壁護岸の破損や倒壊が目だった（Photo. 2、Photo. 3）。同程度の河床洗掘区間において、前者では法面にほとんど損傷がなく根固め付近の破損に留まっているのに対して、後者では法面全体の破壊・滑動・倒壊などが生じていた。こうした護岸被災については既往の調査研究<sup>8)</sup>でも指摘されており、被災件数が多いだけに検討すべき重要な課題であろう。一方、内水による浸水灾害は、六方川など円山川下流域で甚大であったが、これについては次節で述べる。

Photo. 1. Situation of overland flooding in the downstream reach of the Yasuki river.

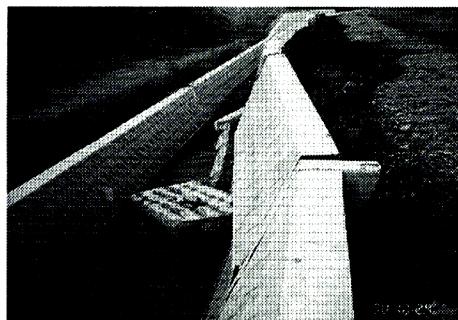
Photo. 2. Failure of revetments in the Ainoya river.

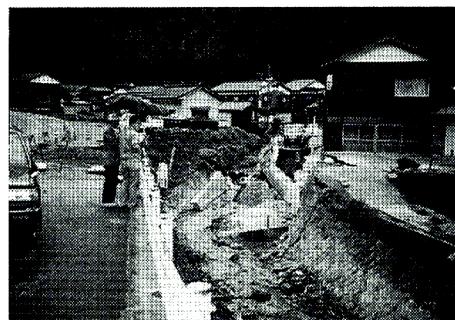
Photo. 3. Failure of revetments in the Satu river.

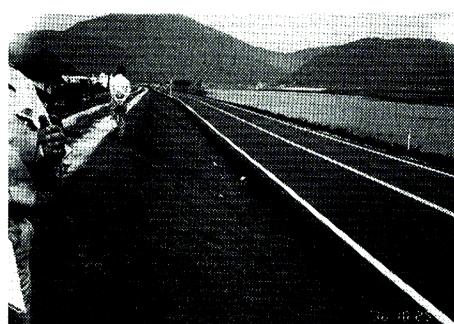
Photo. 4. Temporary levees in the downstream reach, about 10 km from the river mouth, of the Maruyama river. (Notice white garbages on the bank slope indicating the highest flood level mark)

平田 233 mm, 豊岡 145 mm), 後者が 181 mm (八鹿 218 mm, 平田 206 mm, 豊岡 148 mm) であって、本川と支川出石川の雨量時系列も類似している。立野地点のピーク水位は、計画高水位 (H.W.L.) 8.16 mに対して、第一波 6.99 m (18日, 18:10), 第二波 7.13 m (20日, 3:20) に達した。18日の15時頃に、本川右岸 14.5 km (円山川大橋) 付近で表法面崩壊が発生し、第二波では堤高の低い個所 (豊橋市域の有堤区間 32 km のうち 6 個所, 延長 2.5 km) で越水する危険性があつたが、必死の水防活動 (延 35.5 時間, 1,060 人, 土のう 43,400 袋) によって堤防越水と決壊を食い止めた。また、左岸側の暫定堤防 (Photo. 4.) によって豊岡市街地への全面越水を免れた。

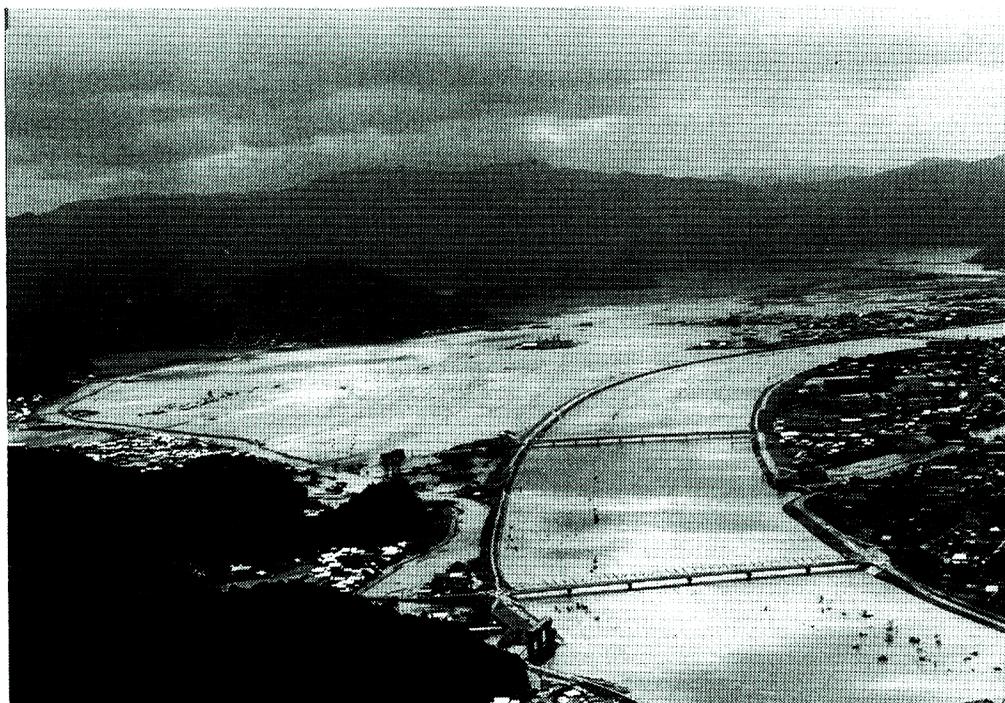
このように本川の越水・破堤は免れたが、豊岡市では六方地区を中心に深刻な内水灾害を被った (Photo. 5)。比較のため 1959 年以降の洪水の水文諸

Photo. 5. Inundation in the Maruyama river; the inundated area at the left is Roppo district. (Photo by Toyooka Construction Office in the Ministry of Construction)

内水位の推移は、Fig. 15 にみられるように後半の洪水での水位が高く、前者の最高水位は 2.53 m（初期水位の 1.60 m 高）、後者のそれは 3.74 m（2.84 m 高）であった。また、六方地区の浸水面積は 978 ha であって、豊岡市・出石町の浸水面積の 56% を占めている。全浸水家屋数の内訳は、床上浸水 812 棟・床下浸水 2,049 棟であるが、六方地区では床上 429 棟・床下 246 棟と逆転しており、浸水被害の度合も極めて高い。

こうした内水災害の対策として、次のような排水機場の設置と放水路の開削事業が進められている。

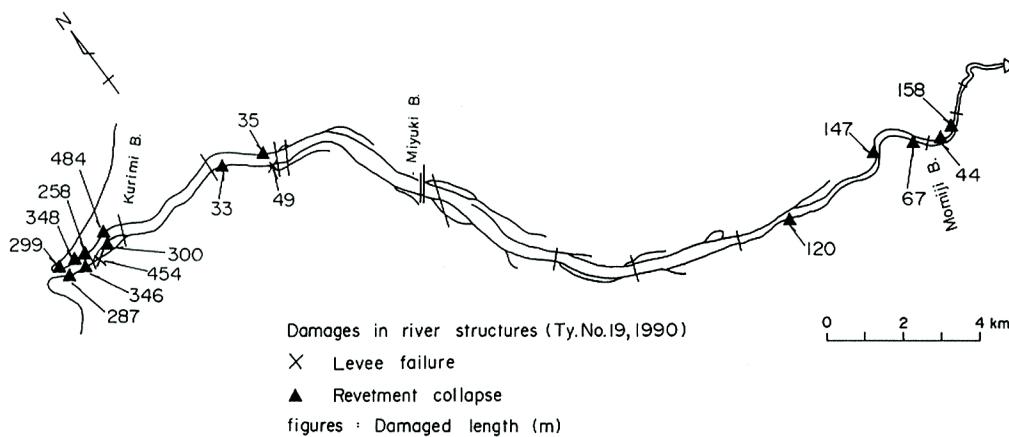
9月20日の午前1時半、八幡橋下流(6.6 km付近)今地区の左岸堤防が約30 m(決壊口: Photo. 7)にわたって破堤し、つづいて20日午前2時に、愛知川橋上流(1.0 km付近)栗見新田地区の左岸が延長約230 mにわたって破堤した。そのほか、14ヶ所で河岸欠壊等の河道災害を被ったが、それらの位置と被災(修復)延長をFig. 24に示す。

Fig. 24. Damages to river structures in the Echi river due to the flood of the Typhoon No. 19 in 1990.

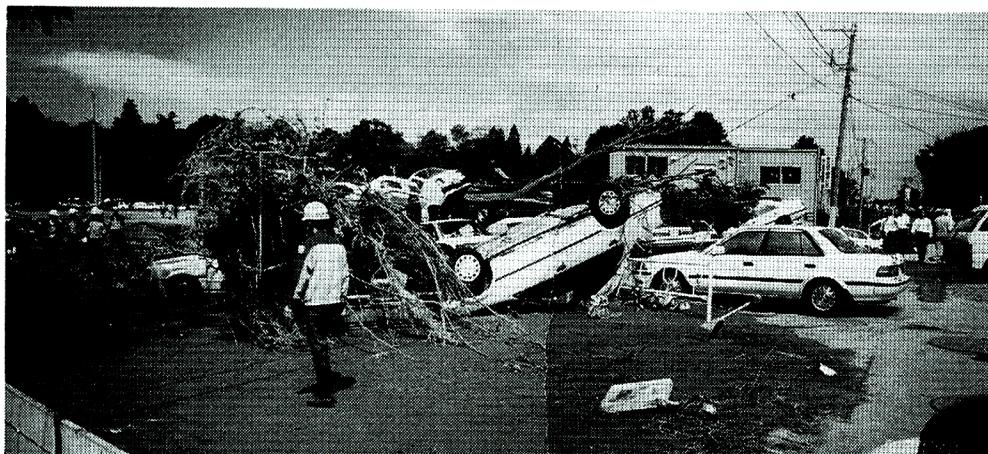
Photo. 8. Damaged cars due to the flooding caused by levee failure near Yawata bridge (far left: the parking area, and far right: Yawata bridge).

埋没田畠 13.8 ha, 浸水・冠水田畠 426.7 ha, 被害総額 37 億円（商工被害 27 億円, 公共施設被害 5.2 億円, 農産被害 1.3 億円）であって、罹災者数 3,900 人（町人口の約 2 割）に及んだ。破堤氾濫による犠牲者（1 人）は、八幡橋下流の破堤地点に隣接している駐車場を見回っていた際に被災したと言われており、車の流出被害も約 250 台にのぼった（Photo. 8, Photo. 9）。

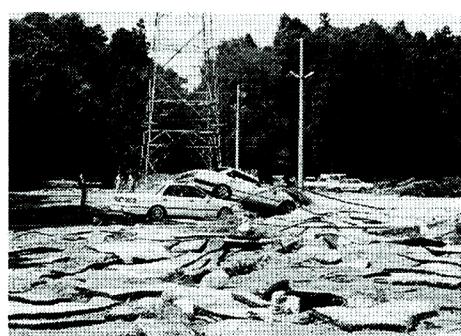
Photo. 9. Situation of the parking area destroyed.

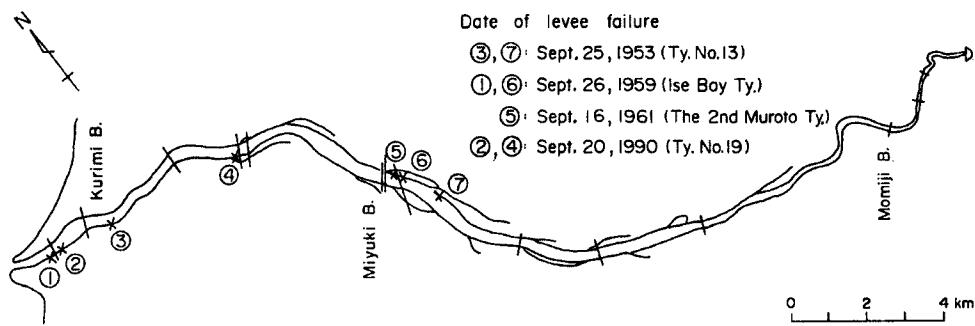
～24時の4時間継続しており、3時間最大雨量は176.5 mmで既往最大値を記録した。なお、愛知川における既往災害時の3時間最大雨量は、1953年9月の13号台風時の171.6 mm、1959年9月の伊勢湾台風時の154 mmであって、それぞれ下流部2ヵ所で破堤災害が発生している。Fig. 26に1953年以降の破堤地点が示されているが、下流13km区間の左岸4ヵ所、右岸3ヵ所で、いずれも9月の台風時の洪水によって決壊している。

Fig. 26. Points of levee failure due to the recent floods in the Echi river.

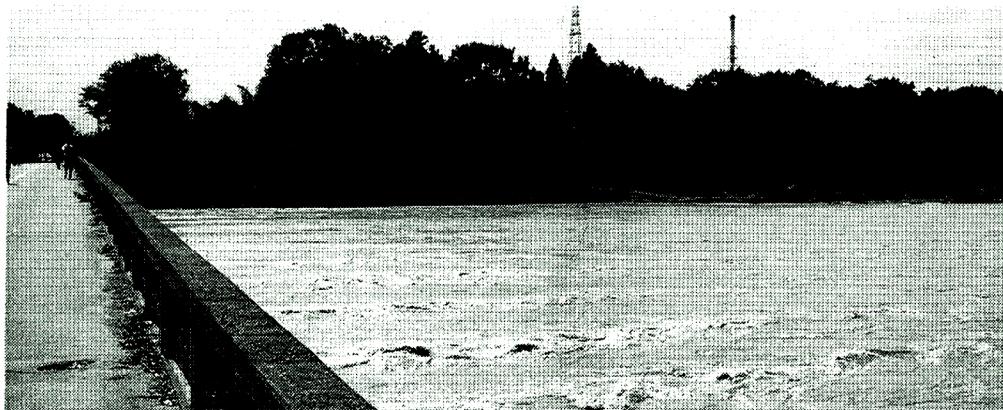
Photo. 10. Luxuriant coppices in the left bank of the Echi river at the point of Yawata bridge.

知川橋破堤地点上下流の河道横断形状が示されている。下流10km区間の河道勾配は、6km付近に遷緩点があって、約1/400から1/700に変化している。堤内地盤高は、河口付近と御幸橋上流を除いて低水路の平均河床高に近く、滋賀県の諸河川にみられる天井川の傾向は著しくない。しかし、Fig. 29の河道横断から分かるように、両岸あるいは片岸に河床が高く、幅の広い高水敷があって、しかも密生した河辺林（主に竹林）で覆われており（Fig. 28上図の黒い部分およびPhoto. 10参照），洪水の疎通は低水路に限定されていると考えられる。

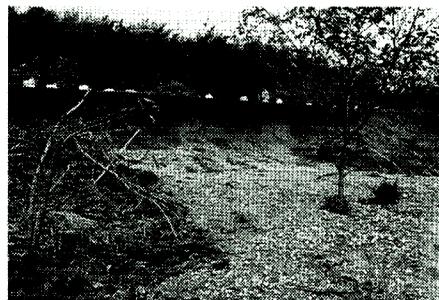
Photo. 11. Slip failure of the interior slope of levee near the station of Haemi bridge.  
(Photo by Notogawa Town Office)

北西風（20日1時に最大風速14.7 m/s）による吹き寄せや波浪の影響も指摘されている。こうした複合要因の子細は不明であるが、いずれにしても両地点の流下能力が最大流量以下であって、越流による破堤であったと考えられる。とくに、愛知川橋地点では破堤部に隣接して延長約100mの越流痕跡があり、八幡橋地点でも破堤部の直下流に越水防止の土嚢が積まれており、また、葉枝見橋（4.8km）付近では越流によって堤防の裏法が欠壊する（Photo. 11）など、危険な状態の個所も多かったと言える。なお、河川堤防の材料は、Photo. 11およびPhoto. 12から分かるように、川砂を主体としており、砂礫も混入しているので、浸透や越流に対する堤体の抵抗が弱いと考えられる。

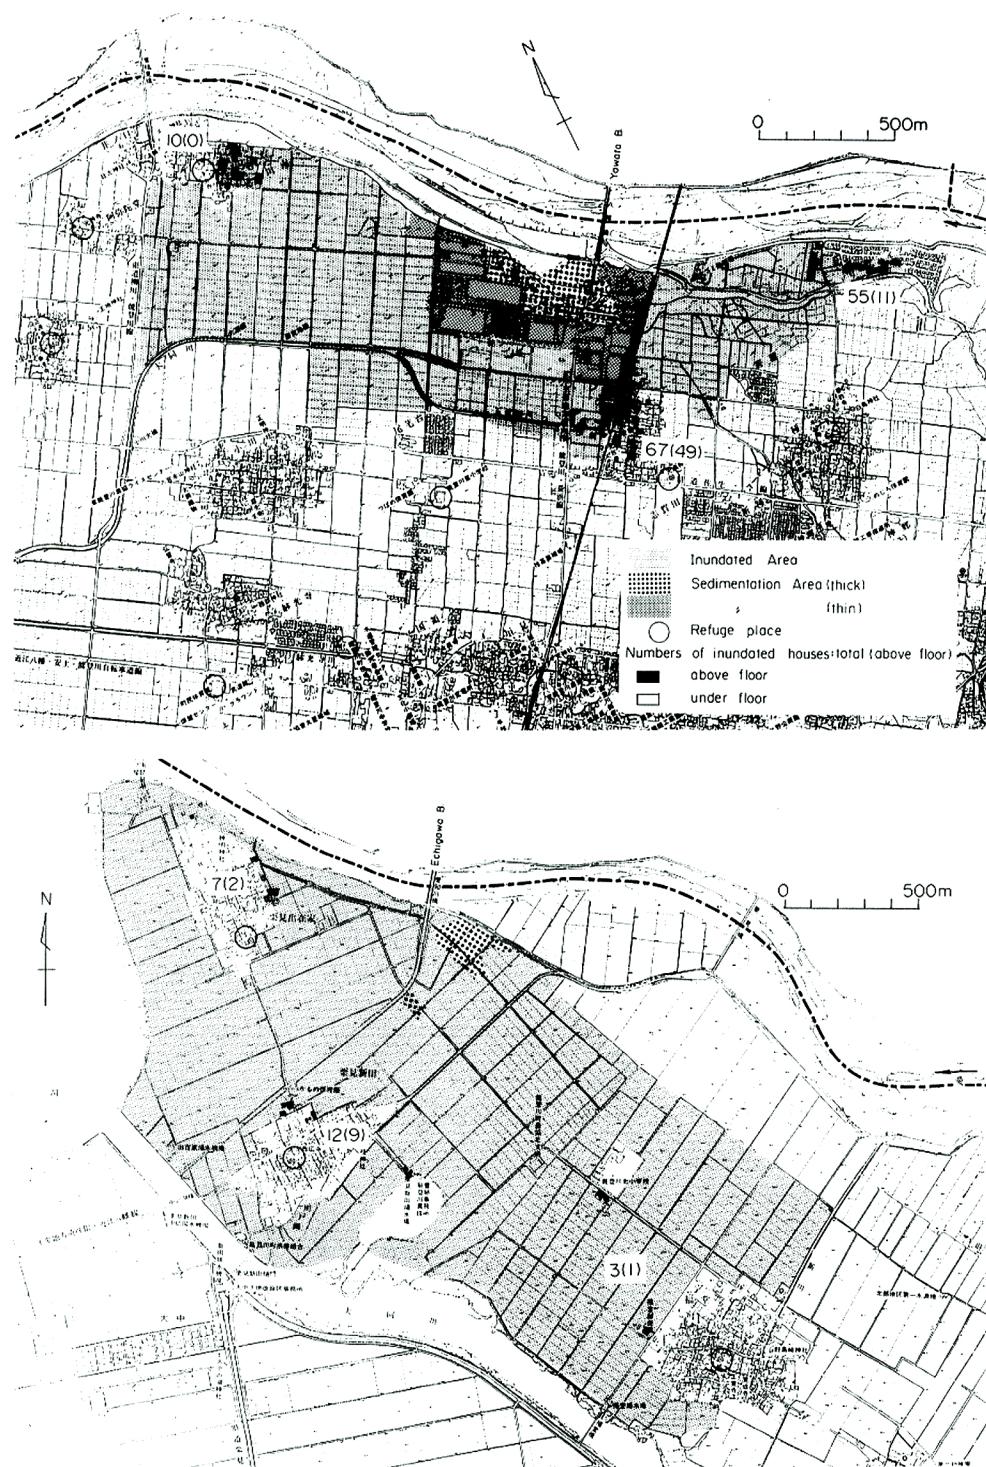
Fig. 30. Flooding and sedimentation around points of levee failure near Yawata and Echigawa bridges.

つぎに、両破堤地点の浸水域、土砂堆積域、浸水家屋数および避難場所の分布を示すと、Fig. 30のようである。愛知川橋地点の浸水面積は八幡橋地点のそれの約2倍であるが、浸水家屋数は前者が22棟（うち床上浸水12棟）、後者は132棟（床上60棟）で逆に6倍も多い。しかも、八幡橋付近の工場建物・住家が微細土砂の氾濫堆積によって甚大な被害を受けた。破堤による氾濫水は、堤防に隣接した駐車場の車を押し流し、二線堤（Fig. 29参照：6.8km横断図の左端の堤防）を破り、工場を中心とした一劃に大部分の土砂を堆積させ、小河川（五位田川・大同川）を通じて下流へ排出された。一方、愛知川橋地点の破堤延長は長かったが、土砂の異常堆積は決壊口付近に限られており、周辺には水田が多いので住家等に対する土砂害は軽微であった。なお、20日の0時半に能登川町の12地区の町民に対して避難命令が出され、図に示した指定の避難場所等に1,300～1,700世帯（町全体の約1/4）が避難したと言われている。
