1991年6月27日岡山市東部で発生した陣風災害について

WIND DISASTERS CAUSED BY JINPU IN THE EASTERN OKAYAMA CITY ON JUNE 27, 1991

By *Yasushi MITSUTA* and *Taiichi HAYASHI*

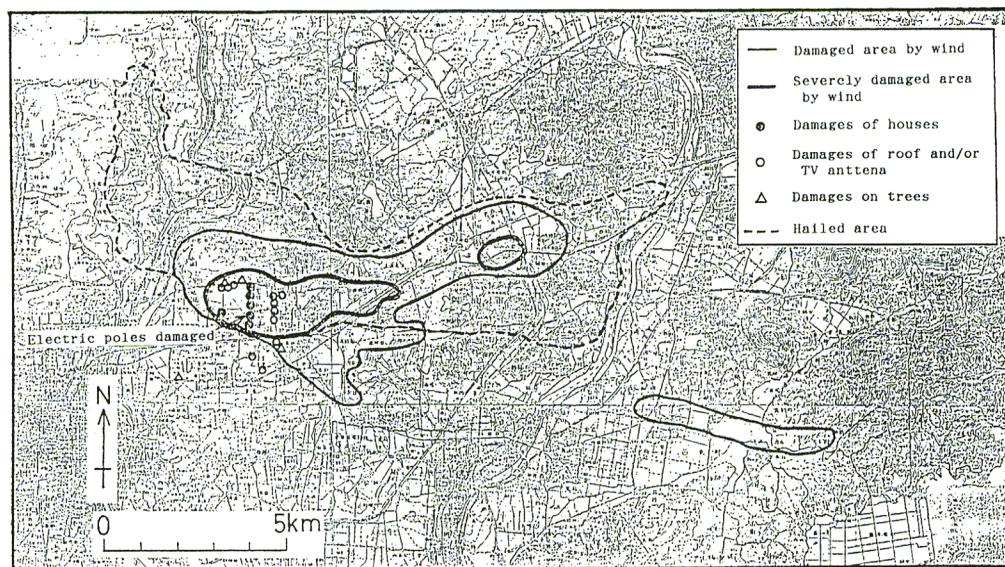
岡山地方気象台の調査によれば、今回の雹はパチンコ玉程度のものであったとのことで、ビニール板に穴が空いているところがあった。雹による被害の見られたのは岡山地方気象台の調査によれば、Fig. 1に示したような範囲においてであって、次に述べる風による被害の範囲とほぼ一致しているが、降雹の範囲の方が風上側の西北西に少し拡がっていることが注目に値する事実である。

風による被害では家屋の全壊は見られないが、屋根の被害の他にプレハブ小屋など地面との固定の良くないものが風に飛ばされたり、ビニールハウスの被害が多く見られた。岡山地方気象台の調査にその後の調査の結果を加えて作った被害分布はFig. 1に示すような範囲に分布している。被害の著しい範囲は国府市場付近の1×2kmぐらいの範囲であり、その中で南北に延びる道路に沿って並んでいた連続直線共架柱線路の18本の電柱が同一方向東向きに折損(16本は地上10cm以内で折損)したという事故が最も著しいものであった。この線路は水田の中を南北に走る直線道路の西側に沿っており電力線と電話線が共架されている。折損した18本の間には枝分れ線や支線支柱など横方向に支えるものはなかった。そして両端は東西方向の道路と交差しているところで被害は止まっている。この径間にはPhoto 1にも見られるように住宅が1戸と作業小屋が数棟あるが、いずれも屋根に被害を受けているが構造は被害を受けていない。また途中にある道路標識は無事残っていた。この径間の全長は737mであった。

Fig. 1. Areas of wind and hail damages.

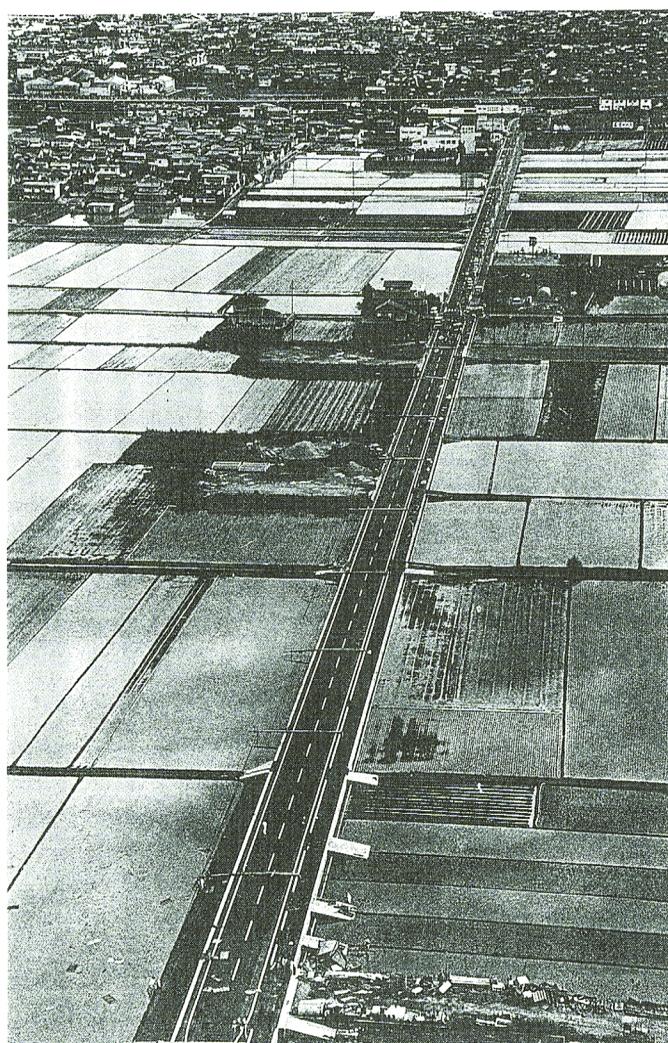
Photo. 1. Over view of Jinpu damaged area (by the courtesy of Sanyo Press).

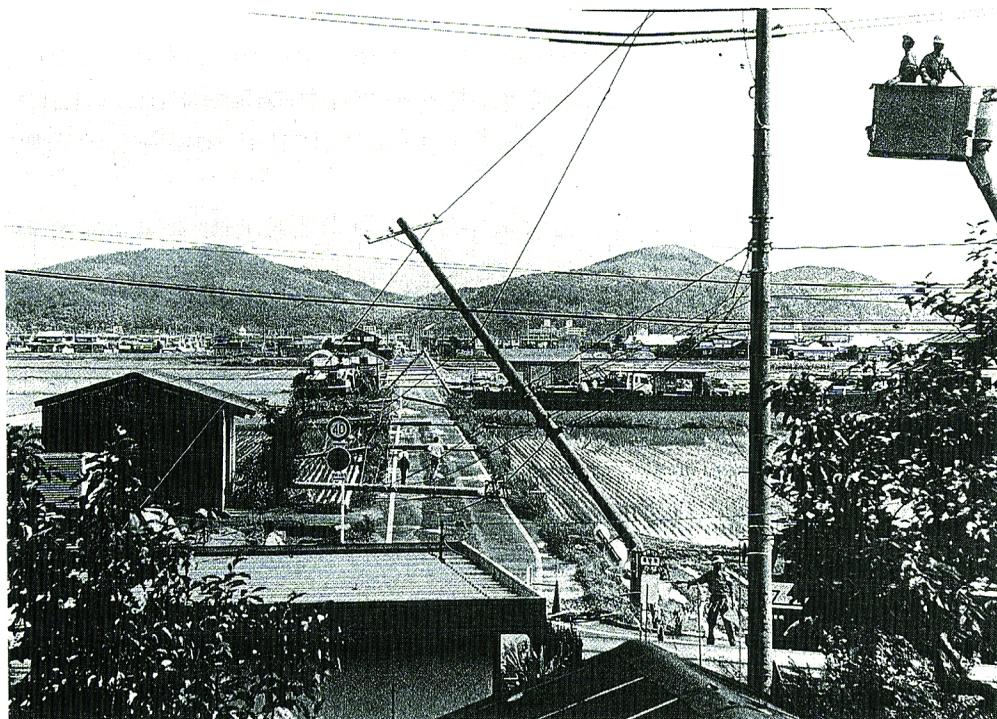
Photo. 2. Damaged Electric Poles (by the courtesy of Sanyo Press).

一方、ここで用いられたコンクリート電柱は柱頭荷重500kgの設計荷重のものであり、安全率2が考えられている。しかし、実際に用いられたものと同種のものの載荷試験では柱頭荷重1200kgぐらいで破壊している。電柱および電線の受風面積から計算すると、風速は43m/sぐらいでこの破壊点を越えることになる。すなわち、この場合単純な風圧の計算では最大風速は破壊風速とほぼ同じで、確実に破壊が生じるとは必ずしも言えない状態である。

しかし、風速の記録からも明らかなように、陣風の風速の立ち上がりは非常に急速である。静止していた電線に急に風が作用すると電線は振動して動的な荷重がかかることが考えられる。この場合、電線の無風状態での固有振期は1.5sec前後であるが、もし風速が1secの間に静止から最大値まで立ち上がったとすると、電線はその風速に対する平衡点を越えて大きく振れる。この量を、京都大学土木工学教室の松本、白土両先生に計算してもらったところ⁵⁾、非定常空気力の最大は定常状態の1.3倍ぐらいになることが分かった。そうすれば、この場合間違いなく破壊してもよい状態にあったと言うことができる。この周囲で水田の中の障害物のない部分を通っている電線はこの部分だけであるから、他の部分では周囲の家などの障害物によって風速が減じて配電線は無事であったと考えられる。

一方、電気工作物規定では一般地と市街地では風圧において2倍の差を考えることにしているが、この被害のあった部分は周囲が水田で障害物の全くない場所にもかかわらず市街地という条件で設計がなされていたとのことである。従って、この事故はそのような判断の誤りにも起因しているところがあると思われる。もし、一般地の設計になつていれば平均風速40m/sの風にも安全なはずであり、今回のような突風でも充分安全であったと考えられる。

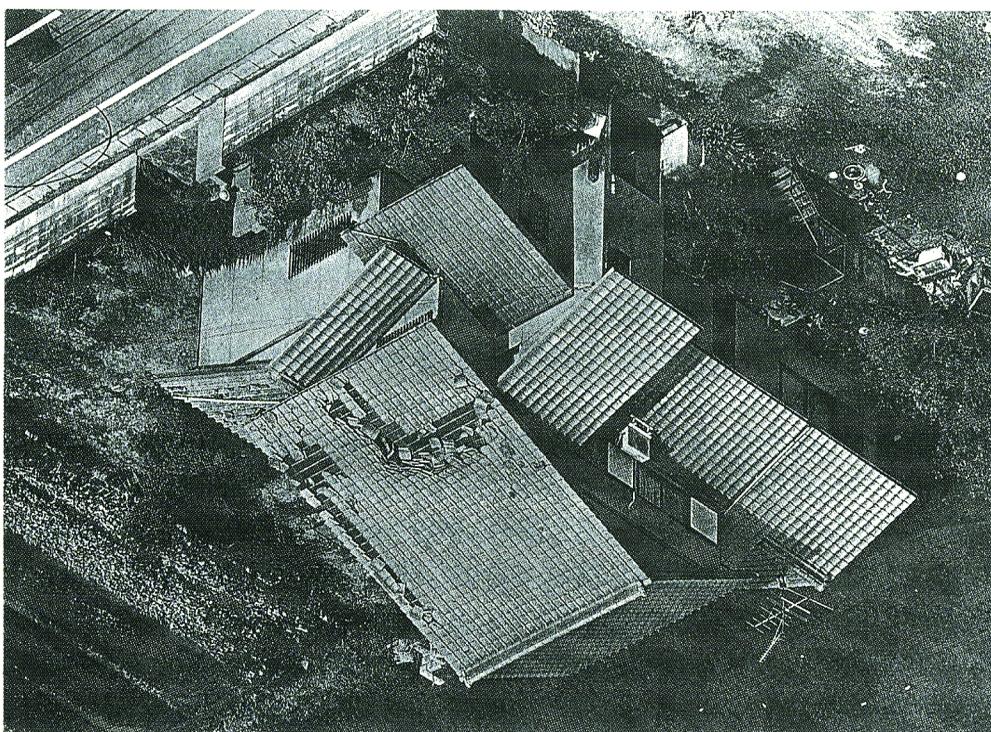
Photo. 3. Roof damage (by the courtesy of Sanyo Press).

ここで一つ注意するべき事は Photo 1 の上の方に写っている住宅の屋根瓦が Photo 3 に示すようにごく1部分だけがはがれていることである。屋根の中央部でありそこだけ特に弱かったことは考えられないので、風の方がこの極めて狭い範囲だけ強かったと考えざるを得ない。藤田教授の提案したマイクロバースト、ミクロバーストというスケール分類以下の微細構造があることを提示している。
