1993年釧路沖地震による居住空間の被害の分布特性 及びその評価に関する研究

STUDY ON DISTRIBUTION OF DAMAGE IN LIVING SPACE AND ITS ESTIMATION AFFECTED BY THE 1993 KUSHIRO-OKI EARTHQUAKE

By *Akio* KITAHARA and *Teizo* FUJIWARA

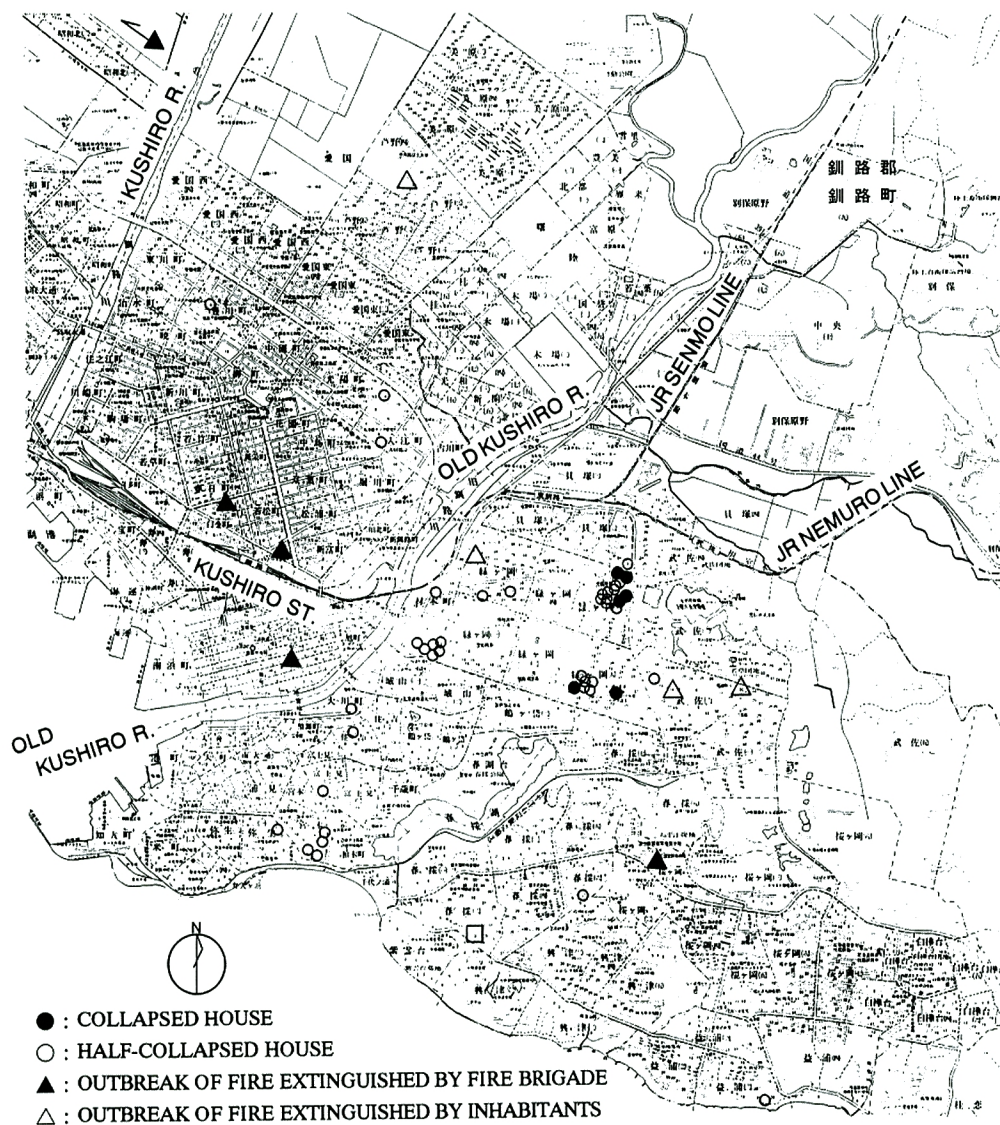
Fig. 2 には、釧路市災害対策本部より得られた資料（1993年1月20日現在）をもとに、釧路市内における全壊・半壊住宅および火災発生場所を示した。全壊住家は緑ヶ岡5丁目・6丁目の崖崩れによる6棟のみ

Fig. 2. Distribution of severe structural damage and outbreak of fire in Kushiro city (as of January 20, 1993).

である。半壊住家は39棟で、主に崖崩れの発生した緑ヶ岡やその周辺に多く分布しており、その他の地区では、旧釧路川以東のいくつかの地域で被害が散見される以外はほとんど見られない。また、火災の発生は合わせて9件で、その発生地点は構造被害の分布とはあまり関係なく市内に分布している。そのうち、実際に消防車が出動して消火したのは5件で、その他は住民によって消し止められた⁹⁾。また、炎上した5件の全てが住民が不在の場合であった。これからも住民による初期消火が重要であることが明らかである。出火原因について見ると、ストーブの転倒やストーブに家具・衣類などが落下し出火するなど、ストーブを原因とするものが6件あった。夕食時は過ぎていたためコンロなどからの出火がなかったことは幸いであった。ストーブには地震に対する消火装置を備えた物もあったが、釧路は厳寒地であるためストーブはどの家庭でも大型であり、そのため消火装置が作動してから実際に消火されるまでに時間がかかり、その間に可燃物に着火したものと考えられる。また、釧路市には高品質の石炭を産出する太平洋炭坑があり石炭が安価に供給されるため、まだかなりの旧式の石炭ストーブが使われている。釧路地震による負傷者の症状では、火傷がかなりの割合を占めており他の地震の被害とは異なった傾向を示しているが、この原因の多くは上記の石炭ストーブが倒れるのを防ぐためにストーブを支えていたことによるものと言われている。

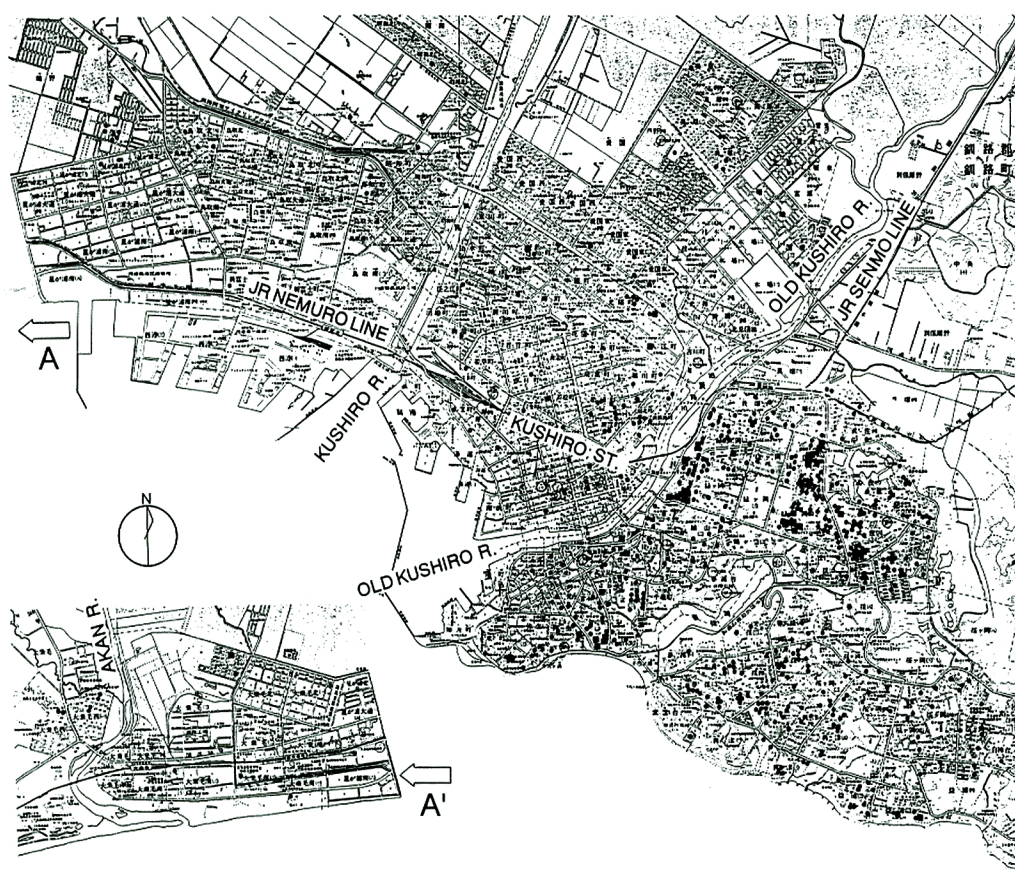
Fig. 3 には一部壊の住家の分布を **Fig. 2** と同様に資料をもとに黒丸で示した。一部壊の建物をみると、その分布は旧釧路川以東の洪積台地上の地域にかなりの数が集まっており、特に、緑ヶ岡、武佐、材木町など台地の頂部もしくは縁端部で多く被害が発生していることが読み取れる。一方、旧釧路川以西の沖積層上の地域では、被害は非常に少なく、特に釧路川以西の鳥取・大楽毛地区ではほとんど被害は報告されていない。各地区で世帯数・住宅数のばらつきがあるので、ここでは各町ごと（面積の広い緑ヶ岡・武佐地区については各丁目ごと）に、一部壊以上の建物棟数を各地区の住宅戸数で割った被害率を求め、**Fig. 4** に示し

Fig. 3. Distribution of damaged houses in Kushiro city. (as of January 20, 1993)

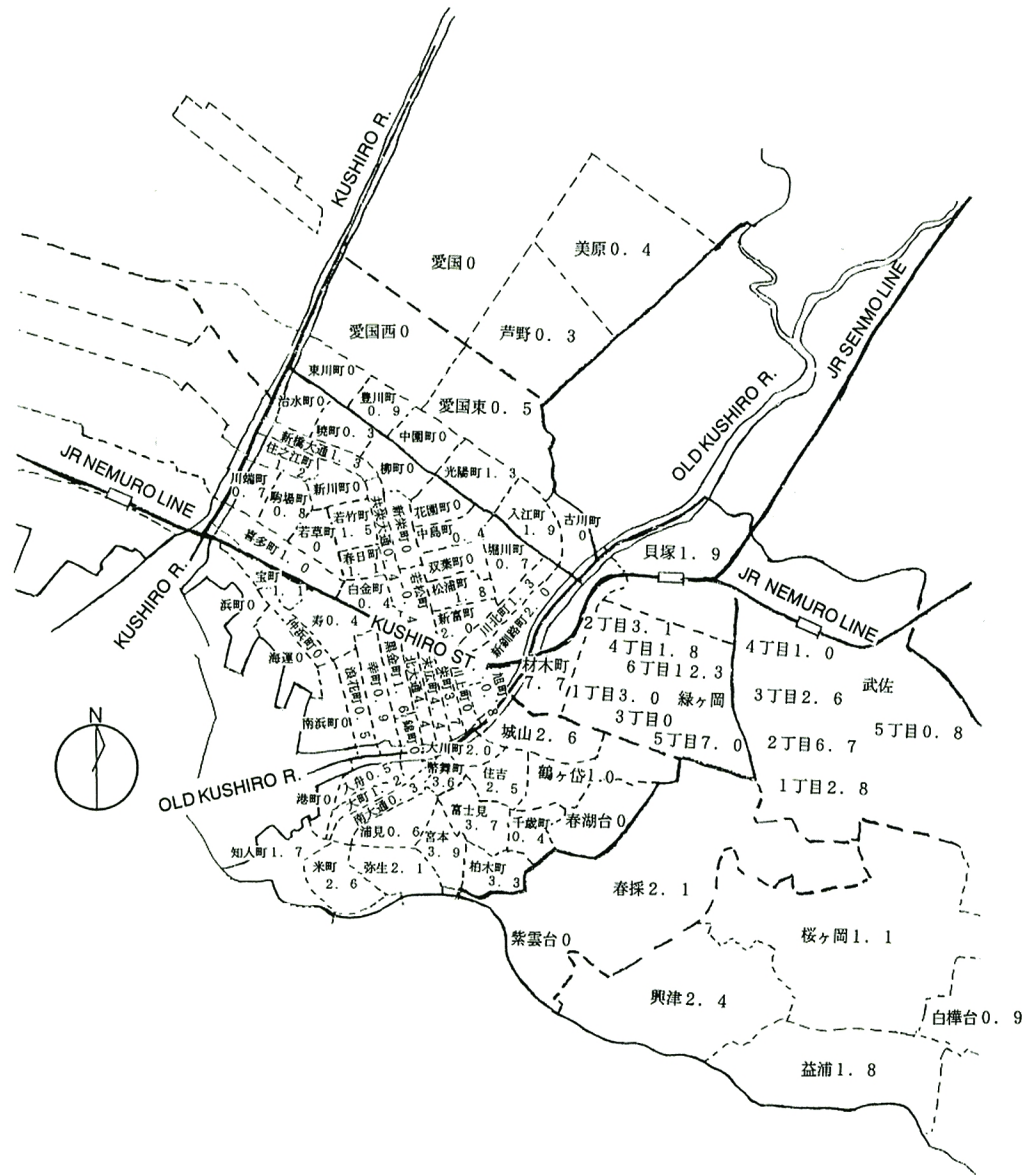
Fig. 4. Damage ratio over slight damage in Kushiro city. (as of January 20, 1993)

た。各地区の住宅戸数は平成2年度の国勢調査の結果（各地区の人口、住宅の種別毎の構成比など）を用いて推定した。これによると、緑ヶ岡6丁目では12.3%ともっとも高く、次いで同5丁目、武佐2丁目、材木町等で6%以上の値を示している。しかしながら、宮城県沖地震では一部壊以上の被害率の最大値は約70%にまで達しているのに比べると、地震動の強さの割には被害はかなり少なかったとも考えられる。その他の旧釧路川以東の地区では、台地上の地区で2~3%の値を示しているが、春採湖周辺や桜ヶ岡などの比較的低い地区では小さな値となっている。旧釧路川以西の地域では、釧路駅南の橋北地区や駅のすぐ北の川沿いの地域でやや高い値を示した以外は1%以下の値であった。この様に、住家の構造的な被害は概して旧釧路川以東の洪積台地で発生していることがわかる。

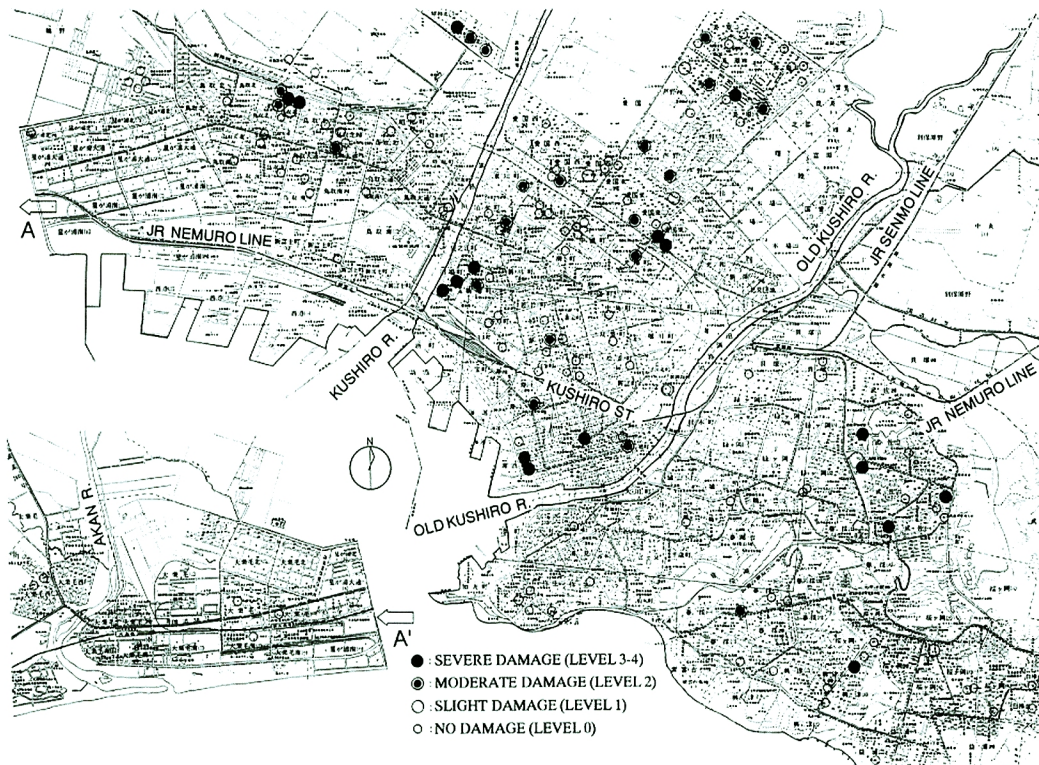
これらの結果をもとに **Fig. 5** には家具の転倒に関して、**Fig. 6** には室内の散乱状況に関して、それぞれ被害の分布を示した。家具の転倒については被害の傾向は明確には分からないが、ランク2以上の大きな被害はいくつかの地域で局所的に発生しているのが見て取れる。その多くは湿原や河川の縁の特に地盤が軟弱であろうと考えられる場所で発生しているように読み取れる。また、美原や橋北地区においてもいくつかの重い被害が発生しているが、これらの地域は多層建ての住宅が多数存在するので、あるいは自宅が多層建物の上階に位置し、その結果応答が増幅された可能性も考えられる。一方、橋南や春採地区の南部、鉄北地区、一部を除く鳥取地区および大楽毛地区では家具の転倒はほとんど発生していない。室内の散乱については、被害は家具の転倒よりは全市域に広がっており、ほとんどの地域ではランク2程度の散乱は発生している。この分布と家具の転倒の分布と比較すると、散乱が卓越して発生する地域、家具の転倒が卓越する地域、同程度に発生する地域がそれぞれ存在することが読み取れる。最後に家具の散乱、家具の移動、室内散乱のそ

Fig. 5. Distribution of indoor damage (overturning of furnitures) by questionnaire.

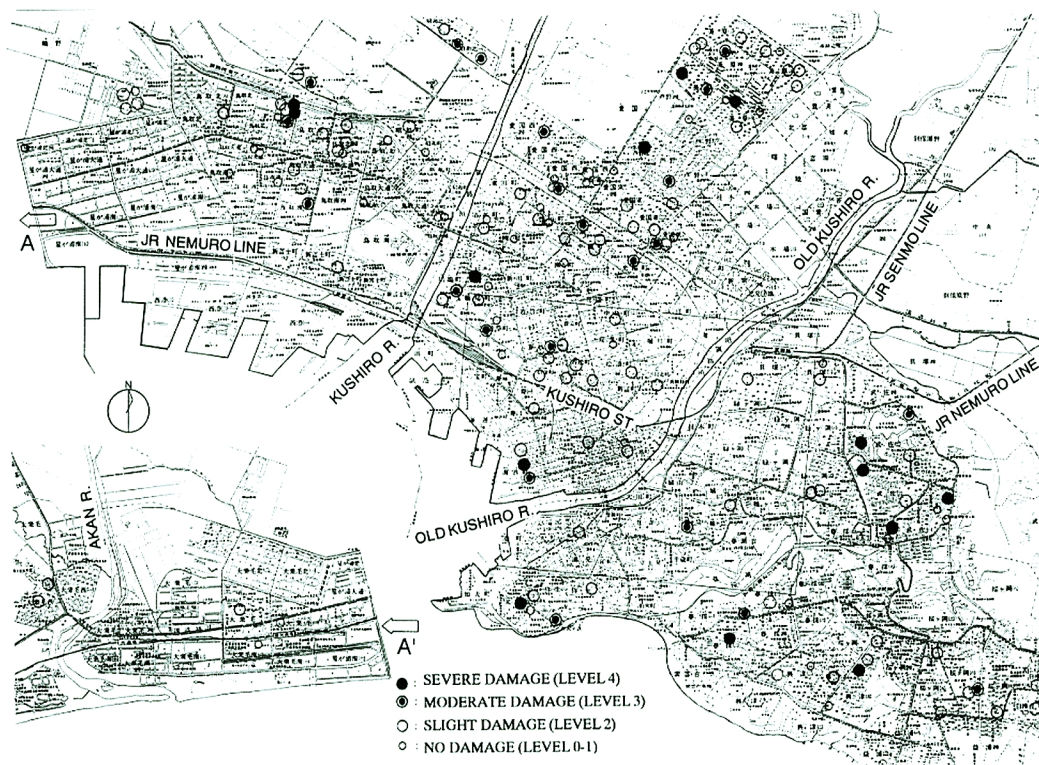
Fig. 6. Distribution of indoor damage (scattering in living room) by questionnaire.

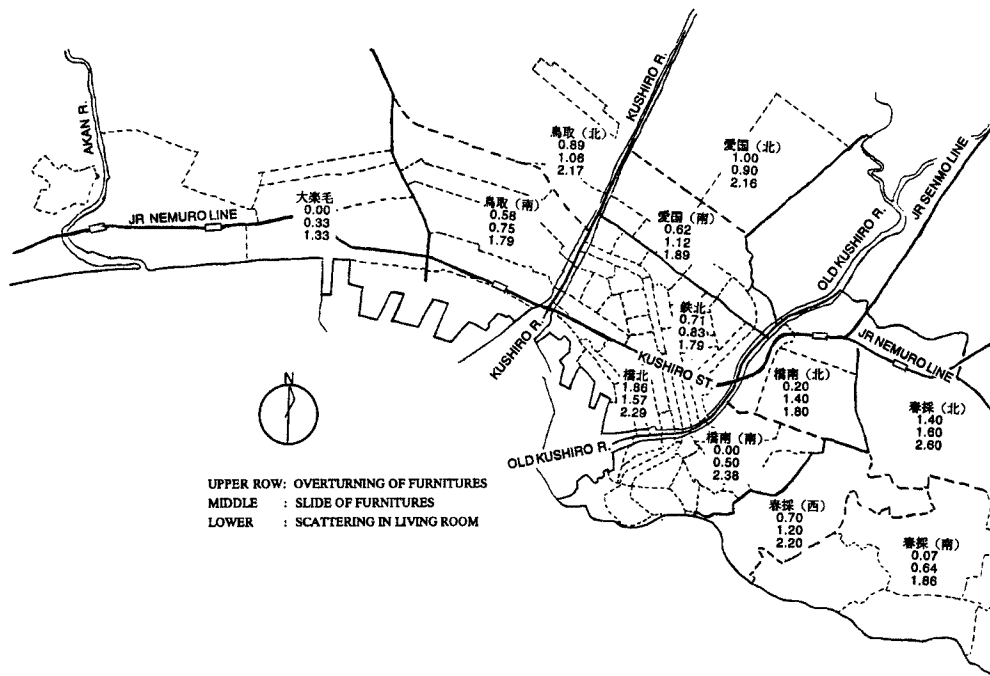
Fig. 7. Average level of indoor damage at each district of Kushiro city.

それぞれの評点を各地区で平均して Fig. 7 に示した。室内の散乱は春採 (北・西)・橋南 (南)・橋北で平均 2 以上の大きな値を示した。しかし、春採北・橋北では家具の転倒も 1 以上であったのに対し、橋南 (北・南) では転倒はほとんど見られなかった。この様に、釧路川以東の地区ではそれぞれの被害状況は異なった複雑な傾向を示している。また、総体的には沖積地盤上の地区では西に行くほど被害が小さくなる傾向を示しているが、北部の湿原に近い愛国 (北) や鳥取 (北) では比較的大きな室内被害が生じている。

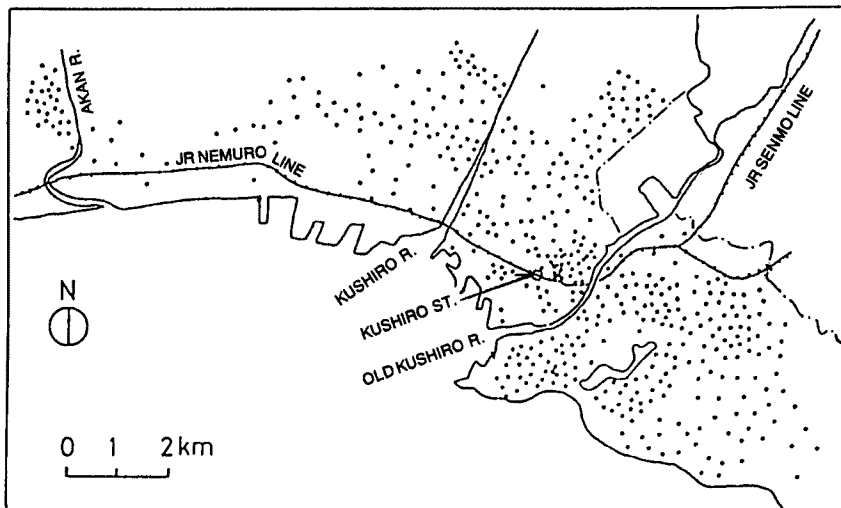
Fig. 8. Distribution of injured people in Kushiro city.¹¹⁾

Fig. 8 には、村上・坂井ら¹¹⁾ によってまとめられた、釧路市内における負傷者の分布を示す。負傷者は市内全域に亘って広く分布しているが、地域的にはかなり分布密度が異なっていることが見て取れる。そこ

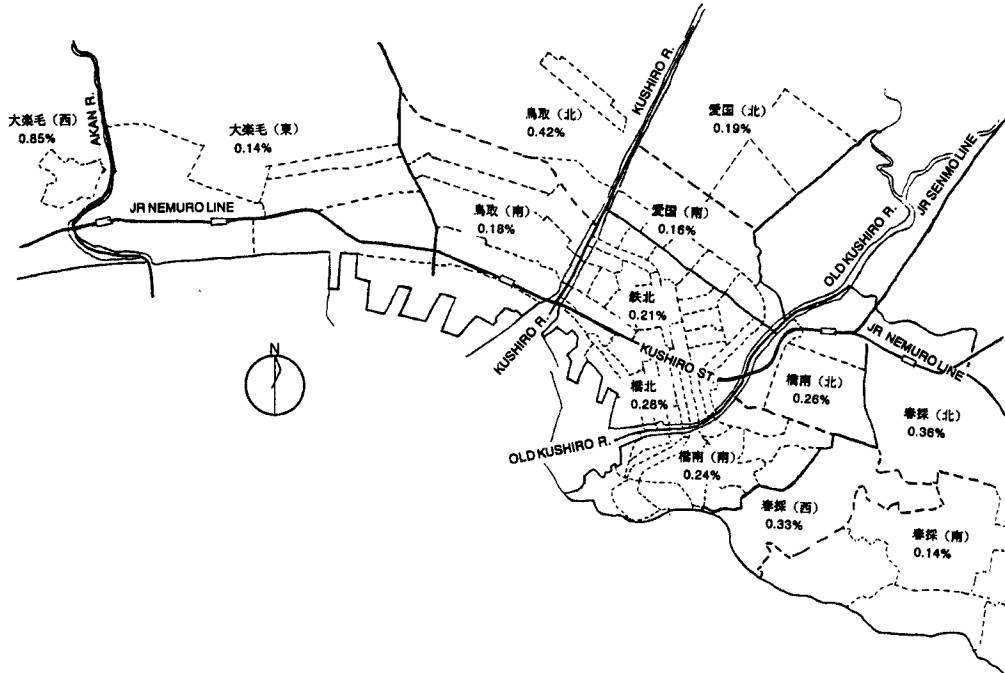
Fig. 9. Ratio of injured people at each district of Kushiro city.

で、この図より Fig. 1 に記した各地区毎の負傷者数を読み取り、この値を平成2年度の国勢調査による各地区の人口で割って負傷率を求め、Fig. 9 に示した。鉄北地区や採地区では負傷者数は多いものの人口も多いため、負傷率にするとそれぞれ0.21%、0.14%と、それほど大きな値にはならなかった。一方、大楽毛の阿寒川以西や鳥取地区の北部では0.85%、0.42%とかなり大きな値を示している。一般には、負傷率は、Fig. 7 に示した室内の散乱率の大きい地区（春採（北）、春採（西）、橋南（南）、橋北、鳥取（北））で相対的に大きな値を示している。負傷者の発生の多くが家具の転倒を含む室内の散乱によって引き起こされていることが示されているものと考えられる。

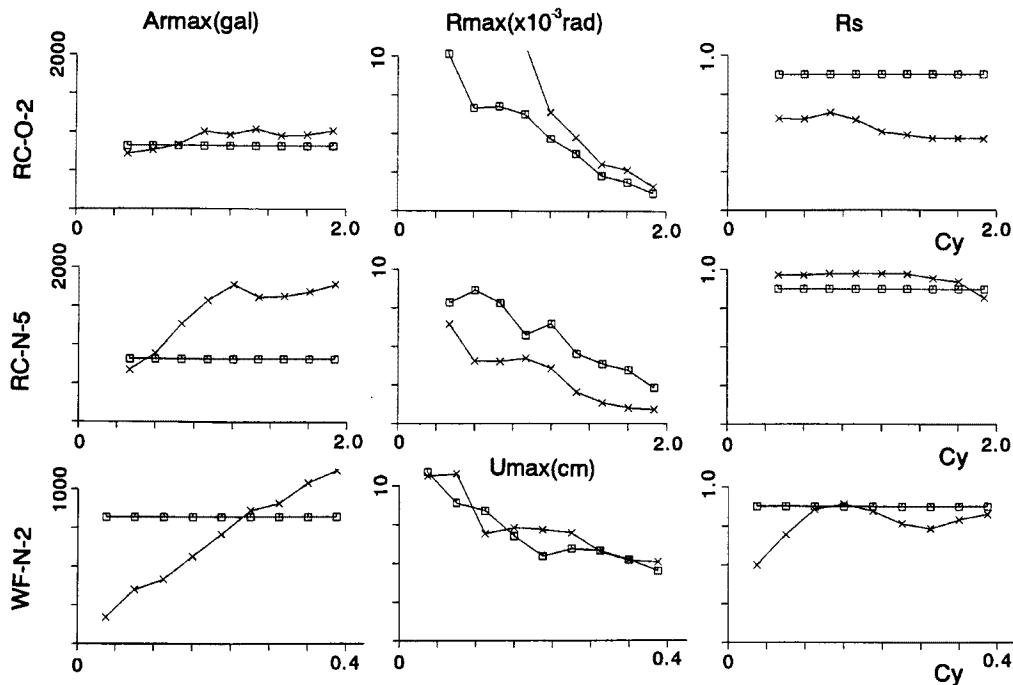
Fig. 10. Estimated responses and damages of houses using of earthquake motion observed by Kushiro meteorological observatory. (□: damage of first floor, ×: damage of top floor)

なり、層間変位は1階、最上階共に小さくなる傾向を示す。しかしながら、 C_y が基準値以下になると変位は半壊の目安である 5×10^3 rad あるいは 5 cm を越えるようになり、実際の被害の状況とは合わない結果となっている。また、室内散乱については、地動のレベルが極めて大きいため、1階床における散乱率は全ての場合に最大値（ほぼ1.0）を示している。最上階については2階建て RC 造ではやや低減されている。全体的に応答レベルは実際の被害状況よりはかなり大きくなる傾向を示しており、気象台の記録をそのまま用いることには問題があるように思われる。しかし、構造物が比較的強い場合、応答変位すなわち構造的な被害は余り大きくならないのに対し、室内散乱は非常に激しいという実被害における傾向は同様に示している。

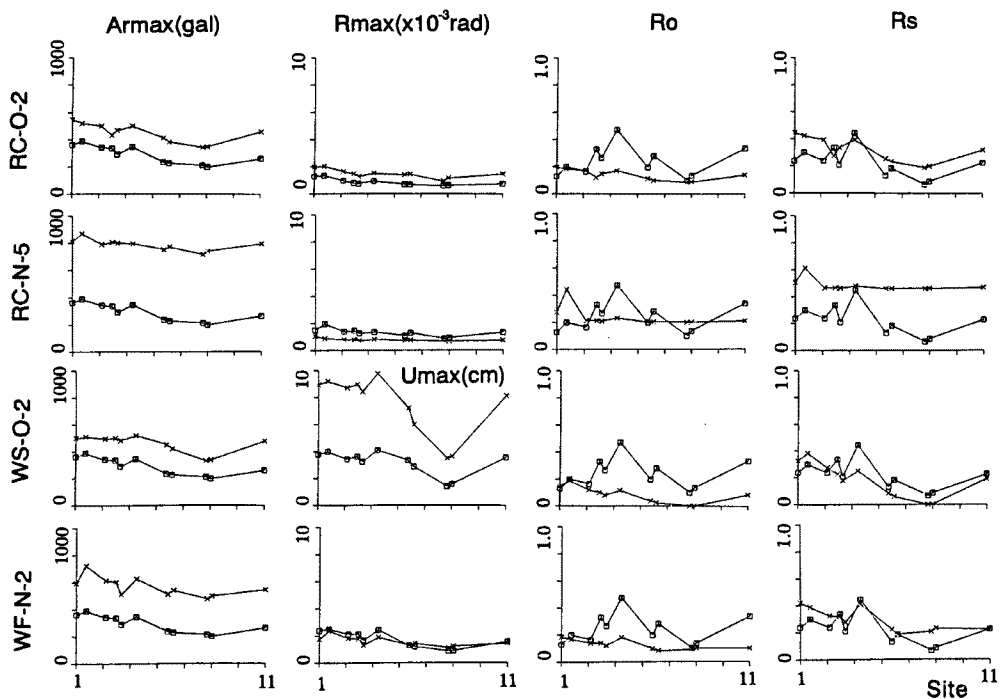
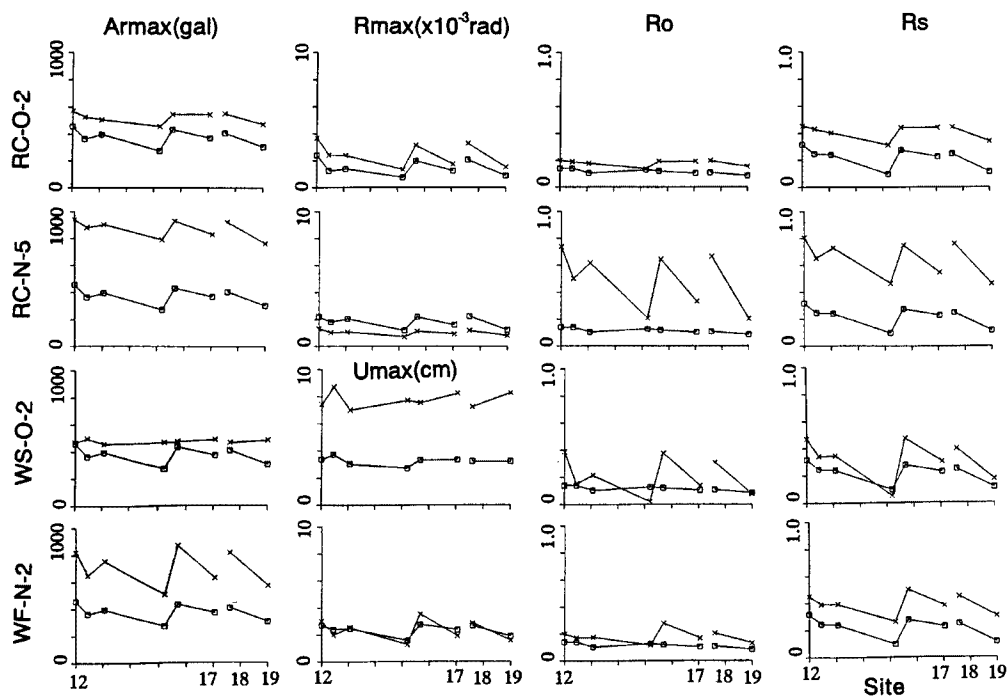
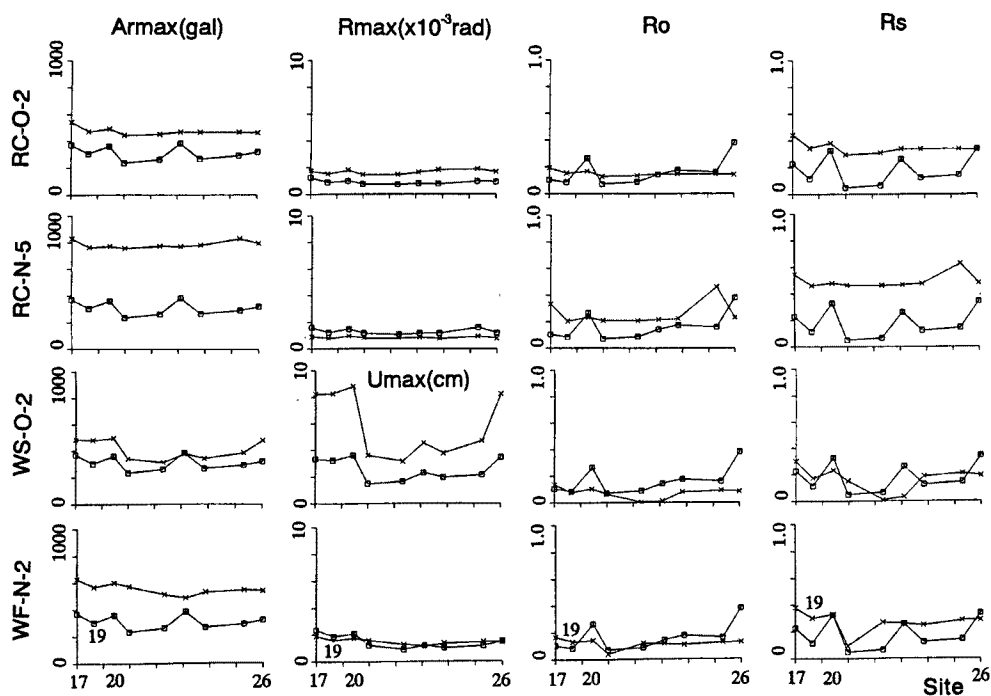
準による RC 造 5 階建ての 4 種の建物について、各階のフロアの最大応答加速度・層間変位（RC 造については層間変形角）を求めた。また、これらの応答量をもとに Fig. 10 と同様に、家具の転倒率や室内の散乱率を算出し Fig. 12～Fig. 14 に示した。構造物の強さ C_y は既往の壁量調査を参照して平均的な値を用いている。また、図中横軸は各地点の相対距離を表し、図中口は 1 階（床）の、×は最上階（床）の応答もしくは被害を示している。

最大応答加速度のうち口は地上の最大加速度を示しているが、橋南地区の南（地点 1, 2）では 400 gal 程度と気象台の記録に比べるとかなり小さな値となった。相対的には、橋北地区の各町（3～6）や武佐 2 丁目（16）、緑ヶ岡 5 丁目（18）、桜ヶ岡（12～14）で 400 gal を越える大きな値を示し、一方、北部の地域では 220～320 gal 程度であった。

変位応答については、一般的には在来工法による古い木造住宅以外の建物では、全ての地区において構造被害の発生する応答量（例えば、RC 造では 5×10^{-3} rad、木造では 5 cm）には達していなかった。相対的には武佐 2 丁目（16）、緑ヶ岡 5 丁目（18）で応答量が大きくなっており、また、橋南、橋北地区（地点 1, 2, 5, 6）でもやや変位が大きくなる傾向を示し、Fig. 3 の被害分布とかなり一致した性状を示した。

家具の転倒率については、地点 4～6 で大きな値を示しており、Fig. 7 の橋北地区での被害の大きさとよく一致している。また、武佐についても実際の被害と同様に大きな値となっている。一方、桜ヶ岡（地点 13, 14）では実被害、推定共に比較的小さかった。桜ヶ岡や橋南地区においては、RC 造の 5 階建ての最上階では、他の建物とは異なり大きな推定値を示した。室内散乱についても、家具の転倒の場合とほぼ同様に、武佐や橋北地区では非常に大きな値を示し実際の被害と良い対応を示したが、他の地点でもある程度の被害は発生していた。しかし、いくつかの地区では推定値がやや大きな値になるなど、分布性状を十分に追えていない地区もあった。
