兵庫県南部地震による建物被害

鈴木 祥之

**DAMAGE TO ARCHITECTURAL STRUCTURES FROM
THE 1995 HYOGOKEN-NANBU EARTHQUAKE**

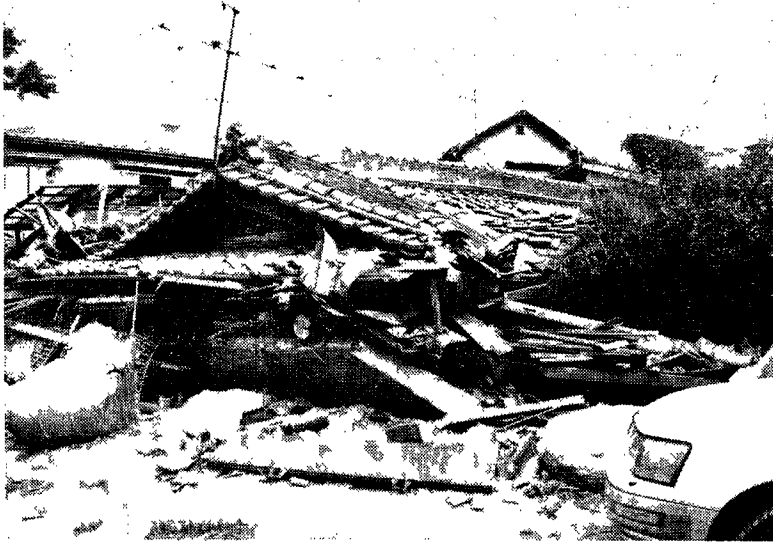
木造建物の被害は、全般的に、建設年代が古く、老朽化した建物が大きな被害を受けている。特に、和瓦土葺きの重い屋根の建物に著しい（Photo 1を参照）。一方、建設年代の新しく、屋根の軽いプレハブやツーバイフォーなどの新工法のは、小被害に留まっている。軒を連ねて建っている建物が全体的に傾斜もしくは崩壊、また端に位置する建物ほど大きな被害を受けている例が多数みられる。

建物全体が倒壊するなど大きな被害を受けた木造建物の多くは、土葺き瓦屋根を持つものであった。台風が多く、夏の暑い西日本では、重しとして瓦葺き屋根が多く用いられており、さらに、断熱効果をもつ泥土を厚く敷き詰め、その上に瓦を貼り付けていくため、土と瓦でかなりの重量となる。しかも土塗り壁の場合には、筋かいが少ないものが多い。このように、耐風性や断熱性を重視した重い屋根に見合うだけの柱や壁の耐力が無かったことが原因として考えられる。

Photo 1 Collapse of a wood house with heavy Japanese roofing tiles on cementing soils.

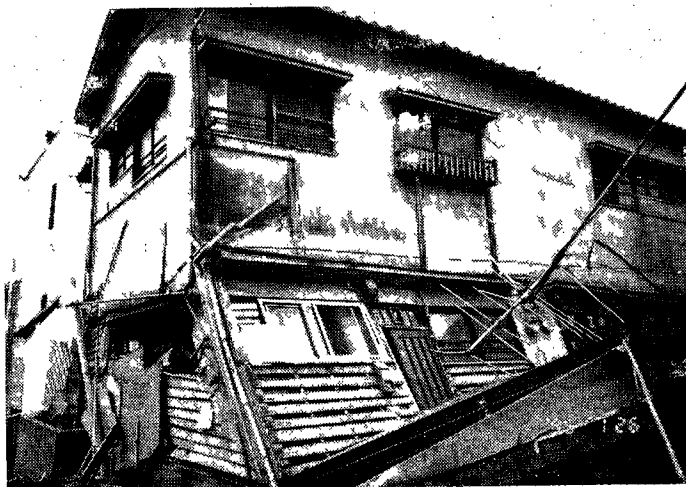
Photo 3のような木造アパートでは、1戸当たりの間口が狭く、間口の狭い1戸建住宅と同様に、1階部分に壁配置が不適切なため、総じて1階部分が長手(桁行)方法に傾斜あるいは倒壊している。

Photo 3 Collapse of inner-connected wood apartmenthouse.

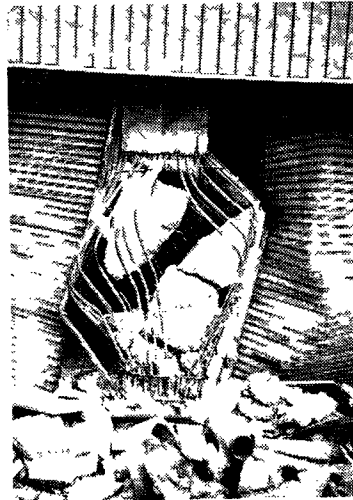
Photo 11 Shear failure of the first story column.

1階の柱、特に腰壁・垂れ壁が付いているいわゆる短柱がせん断破壊した建物も多い。このような破壊形式は新潟地震や十勝沖地震による被害で多く見られたため、1971年に鉄筋コンクリート構造計算規準が改定されている。従って、改定以前の建物では、柱のせん断補強筋量が少なく、その間隔も20~30cm程度となっており、せん断補強筋量の不足により柱が脆性的に破壊しているものが多く見られる (Photo 11)。

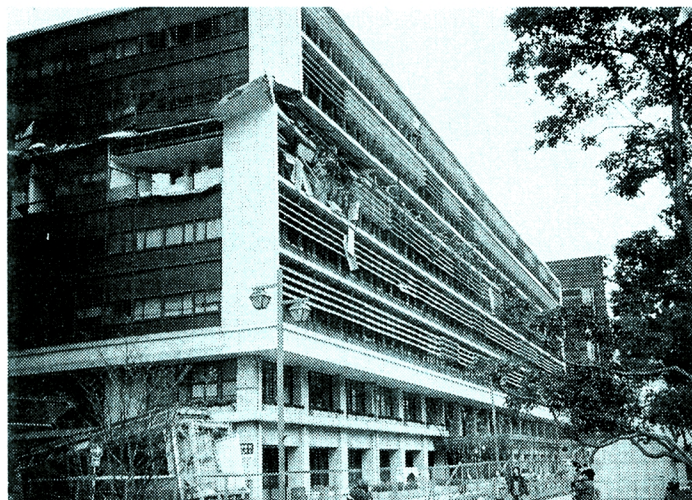
2) 下層部は鉄骨鉄筋コンクリート造で上層部は鉄筋コンクリート造のように構造形式が中間層で変更されている建物の場合に、構造形式が変わる層に被害が集中して層崩壊した。Photo 12はその例である。20m以上、31m以下の中高層建物で旧基準で建てられたものの多くはこの混用構造形式と考えられる。

Photo 12 8-story building with a collapsed 6th story.

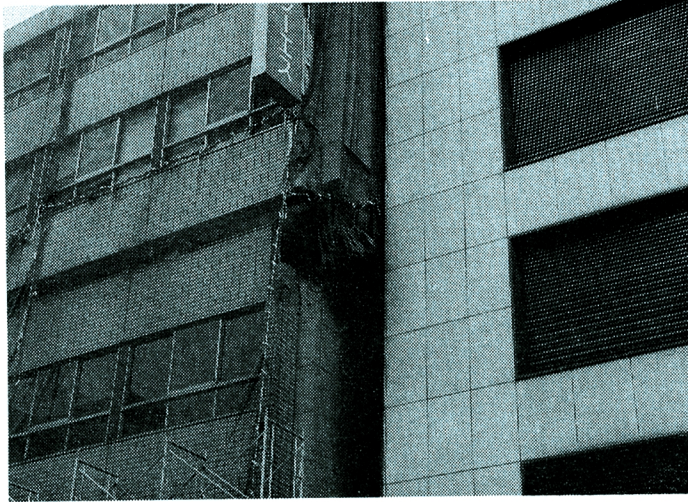
また、1975年以前の鉄骨鉄筋コンクリート造建物では、Photo 15に見られるような山形鋼を主材に帯板を腹材にした格子形SRC (非充腹形鉄骨) が多用されていた。この格子形SRC造が塑性変形能力を発揮

Photo 15 6-story building with a collapsed 4th story.

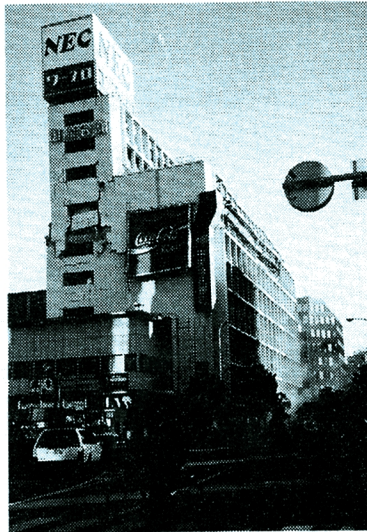
Photo 16 7-story building with a collapsed 5th story at setback.

Photo 16のように中間層崩壊した建物では、セットバックなどによる剛性率の変化が起因していると考えられるものもある。また、Photo 17に見られるようにセットバックしている建物の高層部に大きな被害

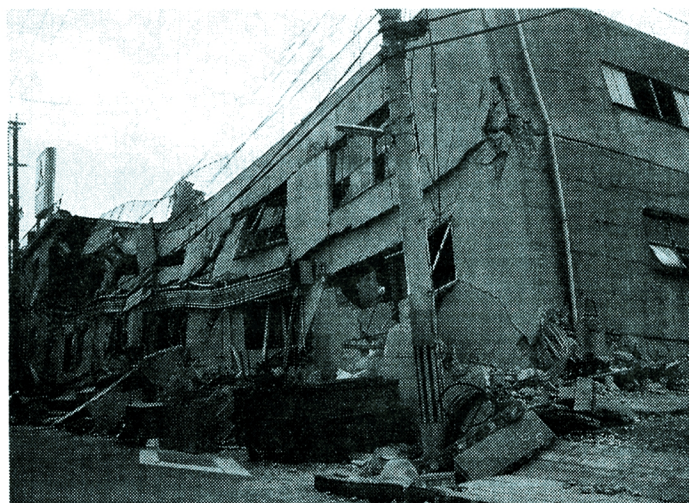
Photo 19 Collapse of a factory building.

コンクリート系建物の被害パターンとして、**Photo 18**に見られるように原形を留めないような崩壊もある。ちなみに写真の左側に屋上階が落下している。また、**Photo 19**のような1方向に長い工場建物では、建物中央部が大きく崩壊したものもある。

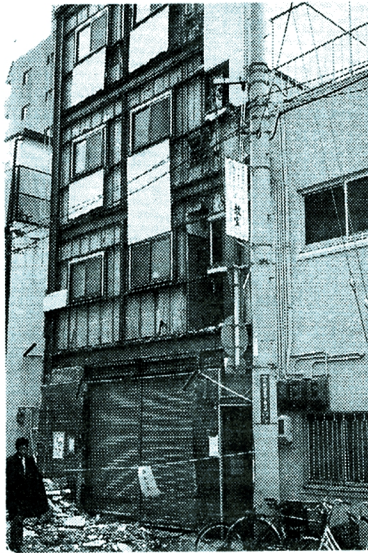
Photo 22 Steel structure with loss of cladding.

1) 鉄骨造建物は、大きな骨組の変形が生じるため、外壁や内壁が変形に追従できず剥離や脱落した例が多数見られた (Photo 22)。

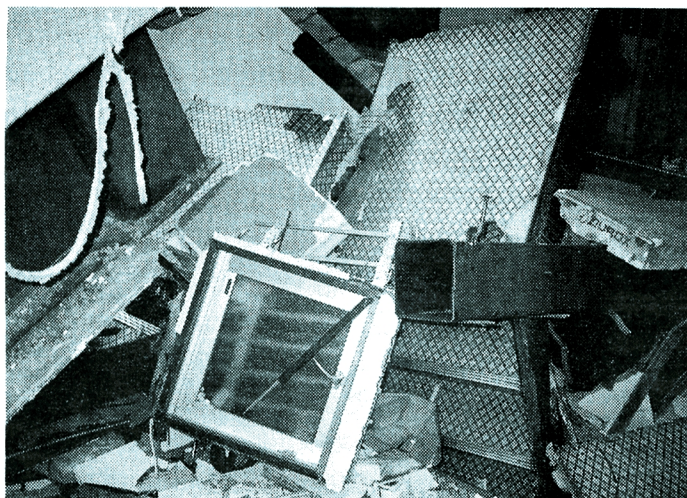
Photo 27 Failure at the top of column.

4) 大破や倒壊した鉄骨造建物の特徴として、まず、柱・梁接合部の破断が挙げられる。**Photo 27**は2階柱柱頭部における角形鋼管柱とダイヤフラム部との溶接部が破断し、2階部分から崩壊した例である。一般に、大梁端部フランジの溶接部破断 (**Photo 28**) や柱頭部の破断 (**Photo 29**) に見られるように、大きな曲げモーメントが生じる柱・梁接合部において、骨組の塑性変形能力が発揮されることなく破壊に至ったと考えられる。

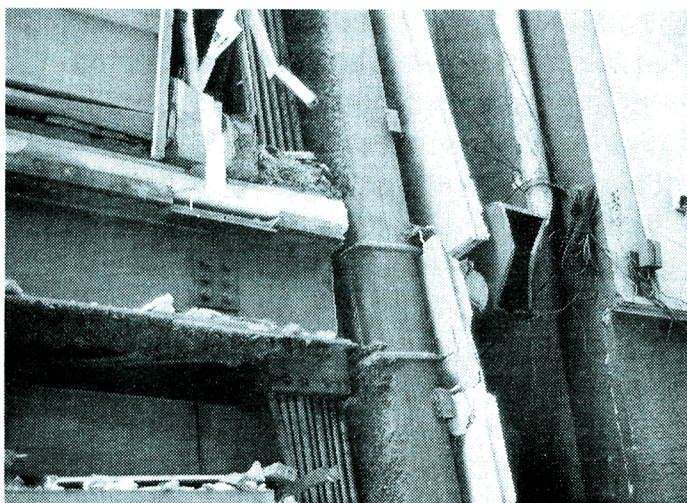
Photo 28 Failure of welded part at the beam end.

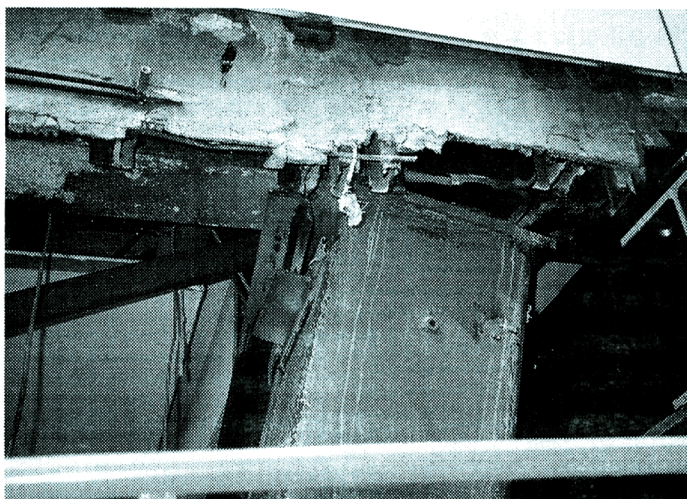
Photo 29 Failure at the top of column.
