# 阪神・淡路大震災—防災研究への取り組み— 河川堤防はいかにあるべきか —地震による被害が示すもの—

今 本 博 健

## Survey on Damage of Rivers by the Hyogoken Nannbu Earthquake, 1995

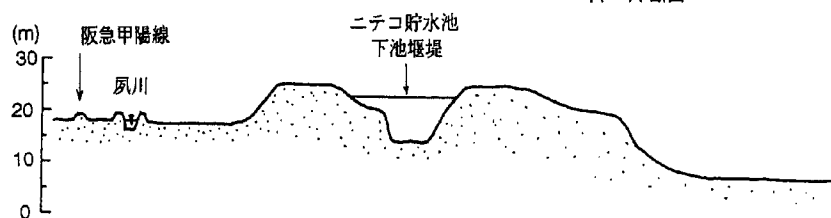
地震による被災はFig. 5に示すように貯水池全体に及んでおり、上堤、中堤および下堤が陥没するとともに周辺の法面も崩壊している。このため、上堤と中堤の陥没により上池と中池に貯留されていた推定約50,000 m<sup>3</sup>の水が氾濫し、下池に流れ込んだ。さらに、隣接する越水浄水場の場内連絡配管（φ600）が破損し、浄水場の配水池から5,000～6,000 m<sup>3</sup>が貯水池に流入した。なお、各堰堤に設置されていた余水吐を流れた形跡は見当たらず、堰堤中央部の陥没により越流した水により堤体が侵食され崩壊したものと考えられる（Photo. 10）。それぞれの、堰堤の被災前後の断面をFig. 7に示しており、上堤および中堤は4～5 mと大きく陥没したのに対し、下堤の陥没量は約2 m程度と小さかったことが知れる。地震直後下池の水位は、下池の計画高水位（OP 22.781 m）より目視で約40 cm程度下方の沈下した下堤の天端近くまで上昇し、越流の危険性が高まった。さらに、下堤には亀裂が発生しており破堤の危険性も考えられるため、昼夜を徹した排水作業が行われ、氾濫という二次災害が未然に防がれた。

Fig. 5 Niteko reservoir in Nishinomiya and its damaged area

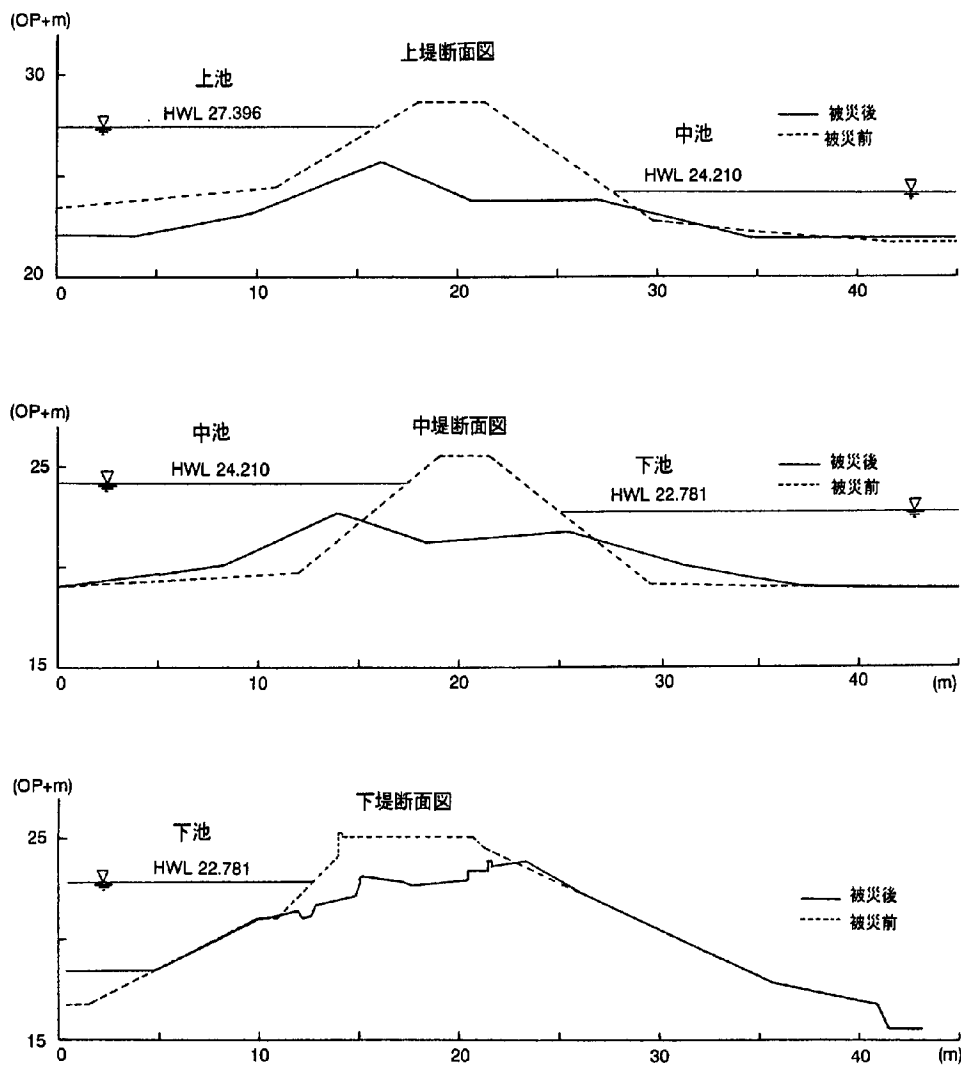
Fig. 7 Cross-section of collapsed banks of Niteko reservoir
