兵庫県南部地震と米国ノースリッジ地震における 鉄骨造建物柱はり接合部破断現象とその比較

Behavior and Comparison of Damage to Beam-to-Column Connections of Steel Building Structures Observed in the 1994 U.S. Northridge and 1995 Hyogoken-Nanbu Earthquakes

By Masayoshi NAKASHIMA

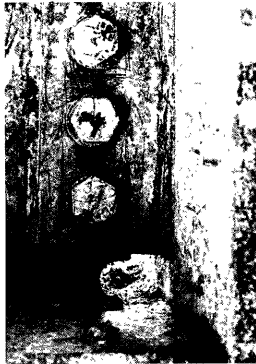
- (A) 亀裂が溶接ルート部から始まり、溶接部と柱フランジとのHAZ部に添って進展する形態(Photo 2)
- (B) 亀裂が溶接ルート部から始まり、柱フランジの一部を千切りとする形で進展する形態
- (C) 亀裂が溶接し端部から始まり、はりフランジを貫通する形で進展する形態
- (D) 亀裂が溶接ルート部から始まり、柱フランジを貫通し、それが柱ウェブにまで進展する形態(Photo 3)

Photo 2 Fracture at end of bottom beam (Type A)

は、はりフランジに局部座屈や塑性化の痕跡はほとんど見られず、柱やはり母材が塑性化するまえに、溶接部もしくはその近傍から脆くも破断してしまっことが特徴的である。このような被害を受けた鉄骨造建物は、1994年10月時点で130件を越すと報告されており、その中には、ほとんどすべての剛接合部に亀裂や破断が生じていたという物件も含まれている。

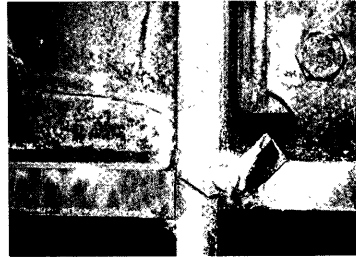
Photo 3 Fracture through column flange and web initiated from end of bottom beam (Type D)

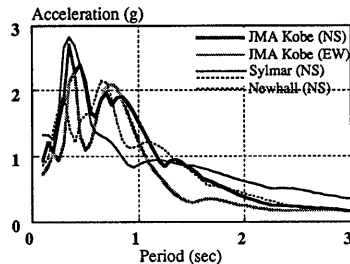
大きな地震力：建物に投入された地震力が設計用地震力を上回っていた可能性は高く、地震力そのものが大き過ぎたという議論は根強い。Fig. 3は、ノースリッジ地震において観測された二つの地動記録(SylmarとNewhall)に対する擬似弾性加速度応答スペクトル(粘性減衰比=5%)を示したものであるが、とくに固有周期が1秒を超えない範囲において、応答加速度が耐震設計で想定している1gを大きく超えていることがわかる。(ちなみに、日本と同様、米国西海岸でも、大地震の目安として1gの応答加速度を考えている。)なおFig. 3には、先の兵庫県南部地震において神戸海洋気象台で観測された地動記録に対するスペクトルも同時に示してあるが、これから、日米両地震の応答加速度はそれほど違わないことが読

Fig. 3 Pseudo elastic acceleration spectra of ground motion records obtained in the 1994 Northridge and 1995 Hyogoken-Nanbu Earthquakes

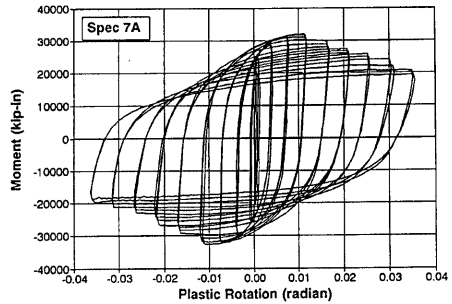
が考えられた。(A), (B)は、施工が比較的簡単なこともあって、当初最も期待された方法で、溶接部を含むはり端部での曲げ抵抗性能を向上させようとするもの、(C), (D)は、はり端の全塑性モーメントを増やし、塑性化領域を、溶接部を含むはり端からはり母材部へと移行させようとするもの、そして(E)は、はり母材の全塑性モーメントを意図的に低減し、やはり塑性化領域を母材部へと移行させようとするものである。このような方法の妥当性を確認するために、Engelhardt 准教授は、上記(A)~(E)の方法を採用した計16体の柱はり接合部実験を実施した(文献5)。その結果、(A), (B)の方法による試験体では、やはり早期に脆性的な下フランジ破断を呈し、本質的な解決にはなりえないことが実証された。(C), (D)の方法による試験体は、安定した履歴性状を示し、耐力の劣化も、主にフランジ部での局部座屈の進展によって引き起こされ、脆性的な破断は起こらなかった(Photo 4, Fig. 5)。(E)の方法はまずまずの履歴性状を示したものの、最終的には溶接部からの亀裂の進展によって耐力劣化が顕著になった。

Fig. 5 Moment - end rotation relationship obtained for beam-to-column connection strengthened by cover plates (after Ref.5)

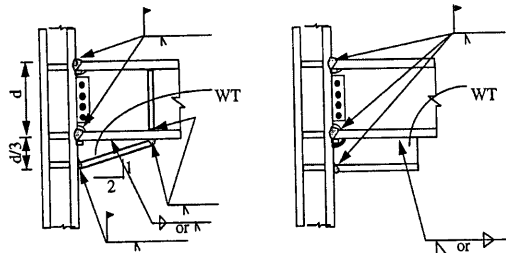
Fig. 6 Recommended details of beam-to-column connections strengthened by haunches (after Ref. 6)

これら実験結果や、それに続くSAC共同研究らによる他の同種の実験結果を踏まえ、いま米国では、当面最も確実な方法として、はり端部をカバープレートやリブ、もしくはハンチ (Fig. 6) で補強することによって、塑性化領域をはり端部から母材に移行させる柱はり接合形式を推奨するに至っている(文献6)。

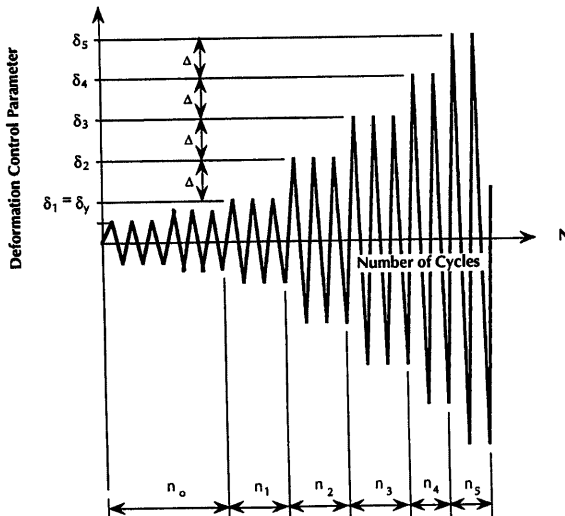
- ・文献11に示される標準載荷履歴（3サイクルの定振幅繰り返しを含む漸増繰り返し履歴）を用いる。（Fig. 8）
- ・塑性回転角0.03ラジアンにおいて、最低1回の繰り返し履歴を受けた後にも、設計耐力の80%以上の耐力を保持できれば合格とする。ここで設計耐力は公称強度を用いた全塑性耐力である。

Fig. 8 Standard displacement history recommended by ATC-24 (after Ref. 11)
