## 在来構法既存木造住宅の静的水平力載荷実験による耐震性能評価

EARTHQUAKE-RESISTING CAPACITY EVALUATION OF EXISTING CONVENTIONAL WOOD HOUSES BASED ON STATIC HORIZONTAL LOADING TESTS

By Satoshi IWAI, Hiroyuki NAKAJI, Yoshiyuki SUZUKI and Akio KITAHARA

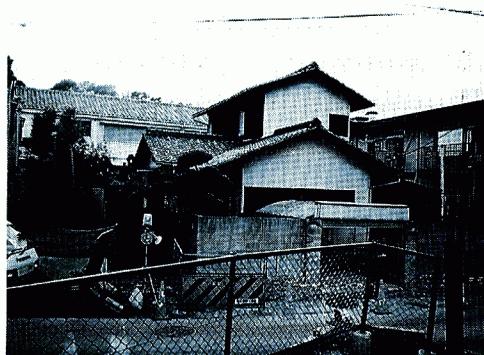
西宮市六軒町の SU 邸は 1995 年兵庫県南部地震で「大破」の被害認定を受けた建物である (Photo 1)。特に、敷地を斜めに横切って地盤に亀裂が走っており、土台が基礎から横ずれして (Photo 2)，一部陥没するなどの地盤変状により、基礎深さが 1.5 m でフーチング幅 40 cm を有する鉄筋コンクリート布基礎も貫通するようなひび割れが生じた。建物は不同沈下して、1 階壁にも被害が出ていた (Photo 3)。また柱が一部で土台から外れていたが、被害調査時の被害レベル区分に従えば、建物の上部構造自体の被害は、辛うじて修復も可能な中破レベルと見なされる。

Photo 1 Earthquake damaged House SU (Nishinomiya).

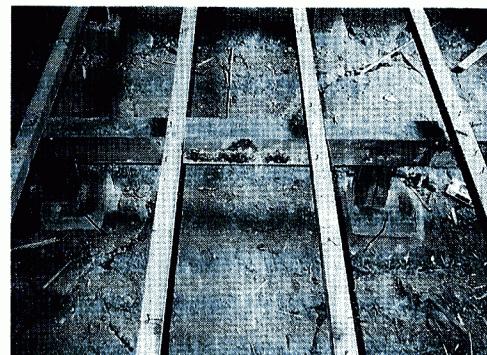
Photo 2 Deep cracks (more than 70cm in depth) through ground under House SU.

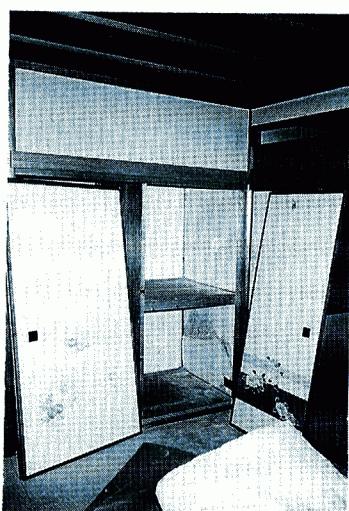
Photo 3 Earthquake damage to the inner wall of House SU.

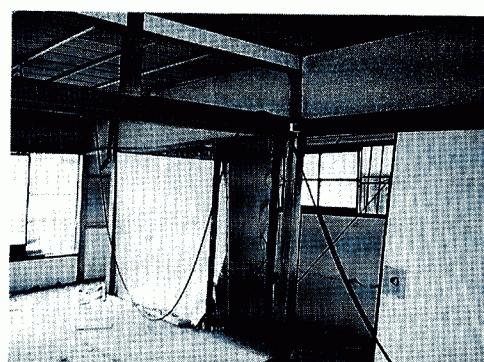
Photo 8 Wall breakage (second floor in the House SI).

た。これは壁の内部にある材の面外変形によるものと考えられる。さらに荷重を 3 tf まで増加させると、1 階の外壁に取り付けられている比較的薄い板厚の（構造的には筋かいとは見なせない程度の）斜材が座屈して面外変形が生じ、架構の剛性が低下し始めた。6 tf 載荷（#122）時には土壁の亀裂が顕著になり、2 階の階段室と和室との境界の土壁が脱落し、7.5 tf 載荷（#143）時にはこの壁が軸組から完全に外れ、破壊した（Photo 8）。その時点で、剛性は初期剛性の 1/4 程度に低下していた。最大荷重 8.12 tf（#175）に達した時、層間変形は 1 階が 6.9 cm、2 階が 13.7 cm で、層間変形角は 1 階で  $0.025 = 1/40$  rad、2 階で  $0.061 \approx 1/16$  rad であった。この建物では階段が載荷方向に 2 ヶ所設けてあり、1 階で階段の桁と側壁が載

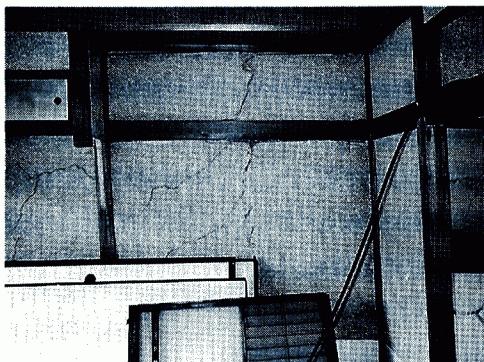
Photo 9 Wall deformation and crack (second floor in the House SI).

荷方向に対して筋かいの作用をして剛性を高くしていたものと考えられる。最終載荷は2階で変形が20.0 cm（層間変形角 $1/10$  rad）に達するまで行った（Photo 9）。残留変形は2階で15.7 cm（層間変形角 $7/100$  rad）であった。静的載荷下では、基礎部の引き抜けや部材接合部の抜け・折損などがないれば、このように変形角が $1/10$  rad になっても倒壊はしていない。

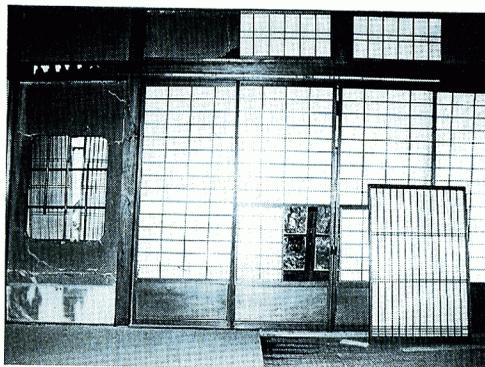
TU 邸（Photo 10）では、層間変形角、ねじれ変形角とも1階の方が大きくなかった。これは1階の東側構面の縁側にあるガラス戸で耐力壁が少なく、偏心が大きくなり、大きなねじれ変形を生じたことによる。それに対して2階は偏心が小さく、ねじれ変形をほとんど生じていなかった。荷重2.0 tf（#36）の段階から木材接合部のきしみ音や土壁のちり部分でのわずかな崩れが顕著であった。5.4 tf（#70）の段階では土壁の亀裂や崩れが目立つようになり、剛性の低下が認められた。6.2 tf（#77）の段階になると、一部で壁土が大きく崩れ落ち、壁と軸組の間の隙間が目に見えて大きくなってきた。その時の層間変形角は1階で $1/80$  rad、2階で $1/150$  rad であった。一旦除荷し、再載荷した後、8.0 tf（#149）で障子紙の破れ（Photo 11）が観察されるようになり、続いて荷重を増加させると1階東側の縁側にあるガラス戸のガラスが割れ始めた（Photo 12）。これは軸組の変形にともない、軸組と建具の間の隙間がなくなり、建具に直接力

Photo 11 Deformed paper screen (first floor in the House TU).

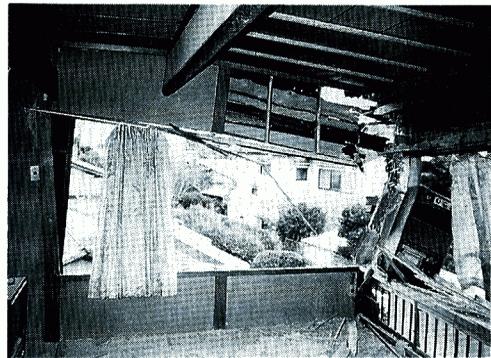
Photo 14 Pulling-out of column (second floor in the House TA).

TA 邸 (**Photo 13**) は、もともと内外壁とともに土壁であったが、増改築時に1階部分は洋風に改造され、各部屋がしっかりした耐力壁で仕切られて、張間方向（載荷方向）の壁量は比較的多い。また床面積は2階が1階の約1/3となっており、2階部分の水平耐力は1階部分よりも相当小さいことが窺われた。そのため載荷途中の顕著な破壊は2階部分に集中していた。3.0 tf (#42) 付近で室内の作りつけの棚が落ち、6.8 tf (#109) で屋根の歪みが認められた。また、同時に外壁のモルタルのひび割れが目立ちはじめ、10.3 tf (#189) で外壁の一部で剥離が生じた。最大荷重は10.58 tf (#193)，その時の変形は1階で4.6 cm, 2階で6.7 cm (層間変形角は1階で $0.016 \div 1/60 \text{ rad}$ , 2階で $0.050 = 1/20 \text{ rad}$ ) であった。最大荷重に達して間もなく2階南東隅の柱が折れた。さらに載荷を継続させたところ、10.5 tf (#199) でその柱が外れた (**Photo 14**)。それまではほとんどねじれ変形を生じていなかったが、この柱1本が外れた直後、 $1/120 \text{ rad}$ 程度のねじれ変形を生じた。残留変形は1階で3.0 cm, 2階で4.5 cm となった。

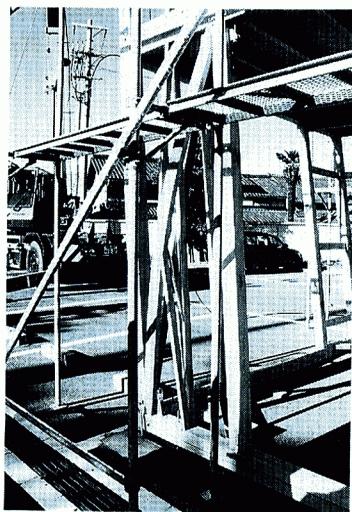
H 棟については、2台のクレーンを用いて正負繰返し載荷による復元力特性を調べることができた。1層と2層が同じ軸組構成の総2階建てであるので、1層と2層の層間変位に大きな差はない。柱はほとんど曲げ変形をせず、構面全体がせん断変形を生じている。両構面の各層間変位は大きく異なり、Fig. 11 (b) に示されるように大きなねじれ変形を生じて、柱と胴差しとの接合部が緩み、徐々に隙間が開いていくという現象が見られた。筋かいのない3段貫の構面は大きく変形することができ、抵抗力が小さいため、却って大きな損傷はない。筋かいのある構面は剛性が高いため大きな水平力が加わり、まず圧縮筋かい、次いで引張り筋かいが損傷した。1.5 tf (#105) で1階の圧縮筋かいが座屈により面外に大きく変形し、筋かいを止めていた間柱が縦割れを生じて折れた (**Photo 15**)。次いで1.7 tf (#111) では2階の圧縮筋かいが折損した。この圧縮筋かいの折損直後に強度は約0.15 tf 低下した。その後、最大耐力1.73 tf (#114) に到達した。その時の層間変形角は1層で $0.089 \div 1/11 \text{ rad}$ , 2層で $0.074 \div 1/14 \text{ rad}$  であった。1階の柱と土台の接合部において引張り筋かいの下端部を金具で止めていた釘が抜け出して筋かいが外れ (**Photo 16**)、この

Photo 15 Buckling of brace and breakage of stud in compression (Frame H).

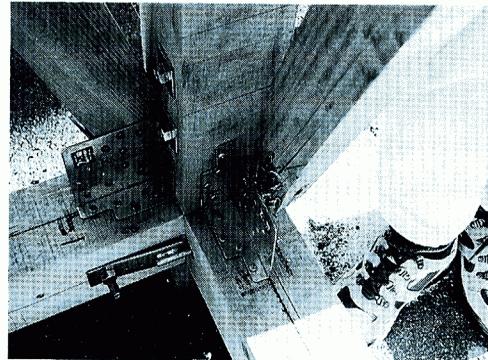
Photo 16 Brace joint failed in tension (Frame H).

直後に抵抗力は急激に低下し、変形も大きく増加した。さらに載荷を続け、荷重 1.5 tf (#119) では 1 階の圧縮筋かいが破断した。
