## 台風9807号による強風災害について ——その2：奈良盆地における建物被害——

丸山 敬・桂 順治・林 泰一・奥田泰雄

## Strong Wind Damages by Typhoon 9807 Part 2: Building and house damage in Nara Basin

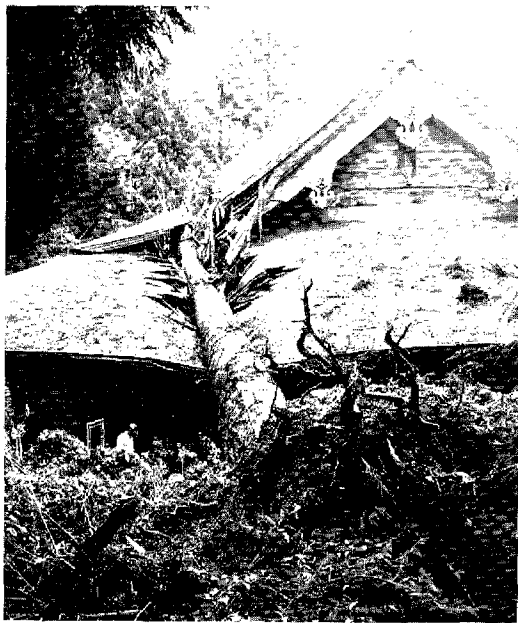
Photo 1 Roof damage by huge tree collapsing from the root (Syakadou at Hieizan Enryakuji-Temple)

一方、今回の台風による強風被害は、室生寺の五重塔や比叡山延暦寺の釈迦堂（Photo 1）等、歴史的建造物の被害が多かったのも特徴であり、近畿圏の主な歴史的建造物の被害をまとめると Table 1 のようになる。歴史的建造物の被害に関しては瓦や銅板等の屋根葺材や軒、雨戸等、部材の破損を除くと、Photo 1 に示すように建物近くの倒木による被害が目立った。とくに歴史的建造物の周囲には古木が多く、杉や檜の巨木が倒れることによる被害がほとんどで

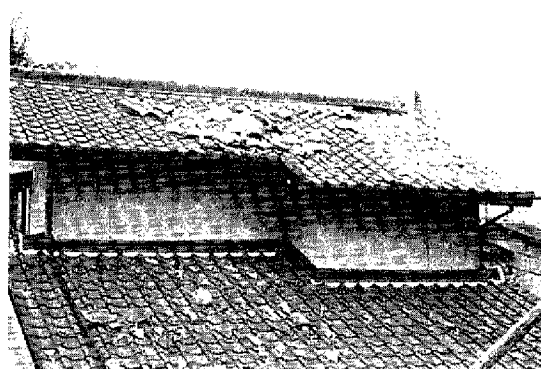
Photo 3 Strong wind damage to roof tiles on the eaves heading to north

が分布しており，全壊率では五條市が，半壊率では御所市が，全壊率，半壊率，一部損壊率を合わせた建物被害率では，新庄町や田原本町の被害率が高かった。被害を受けた建物のうち，屋根瓦の飛散は，Photo 3 に示すように南から西側の軒やけらばに被害が多く見られた。また，Photo 4 に示すように古い民家の西に面した切り妻面の剥落も見られ，奈良盆地内で最大風速が見られた風向に一致していた。
