## 1998年9月台風7号による奈良盆地周辺の強風被害

松本 勝, 白土博通, 八木知己

京都大学大学院工学研究科環境地球工学専攻

**Strong wind disasters around Nara basin in September 1998  
due to typhoon 9807**

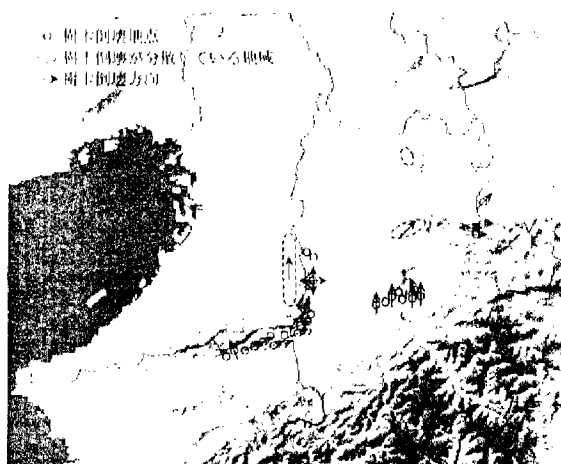
Fig.6 上空からのビデオ撮影ならびに目視調査に基づく飛行コース近辺の樹木の被害分布と倒壊方向を示す。葛城・金剛山系の西麓(大阪府側)では東西方向に伸びる尾根の北斜面に被害が多く見られた。一方、葛城・金剛山系の東麓(奈良県側)では、倒木被害が散見されたが、とくに御所市葛城山ロープウェイの北側で、一地点を中心に放射状の倒壊方向と見られる箇所があり(Photo 1 参

Fig.6 Forestry damage distribution observed during the flights

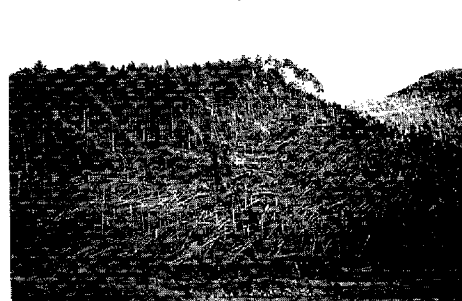
前節で上空から確認された樹木の被害について, 吉野町を中心に地上調査を実施した。調査の結果, 吉野川より北側の各所, とくに谷筋に沿う斜面で被害が集中していることがわかった。このことは被害発生当時, 吉野川に沿って西から東へ向かう強風が上流の谷筋に入り, 収斂効果でさらに増速されたこと, および後述のように奈良盆地周辺の強風が最大値を示した時刻では, 台風の原因が琵琶湖付近にあり, これらの地域では概ね南南西から北北東に向かう気流が上空を吹いていたものと推察されることも合致する。また Photo 2, 3 には倒壊状況の一例を示す。谷筋の斜面で谷に沿う方向(写真では水平方向)の倒

Photo 2 Fell down trees (Nishitani district, Yoshino town)

壊が顕著に現れている。さらに、Photo 3 のように、尾根を挟む両斜面で倒壊方向が明確に異なり、それぞれの谷に沿う方向に倒れている様子が確認できる。

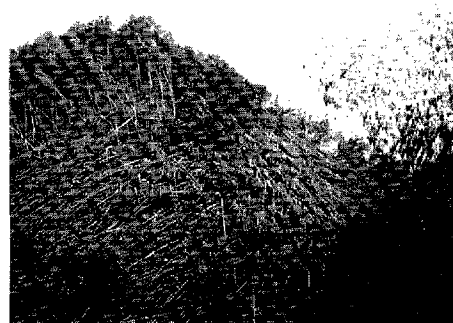
Photo 3 Fell down trees (Nishitani district, Yoshino town)

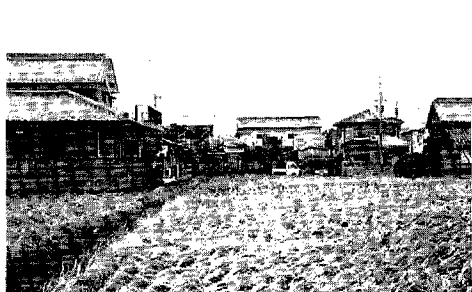
Photo 4 Fell down rice toward NE direction and damaged roofs of residential houses (Yamato-Takada city)

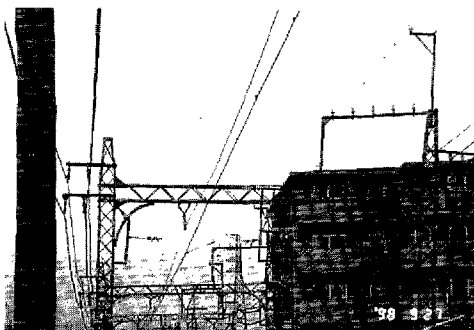
Photo 5 Deformed horizontal member due to strong wind (East of Shakudo St.)

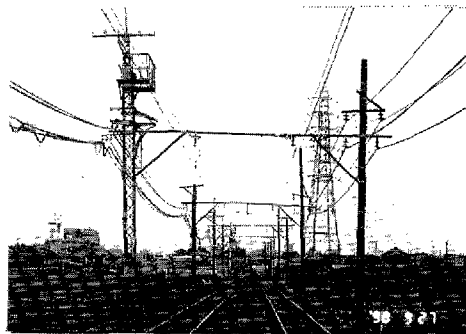
Photo 6 Temporal structures for supporting electricity supplying cable (East of Shakudo St.)

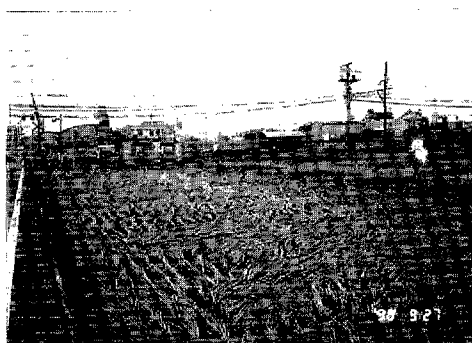
Photo 7 Fell down rice toward NE direction (Yamato-Takada city)

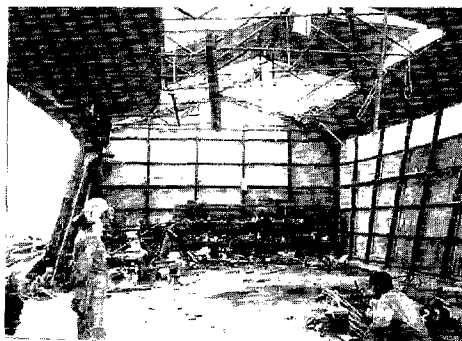
Photo 8 Half-damaged stock house by strong wind (near Shakudo St.)

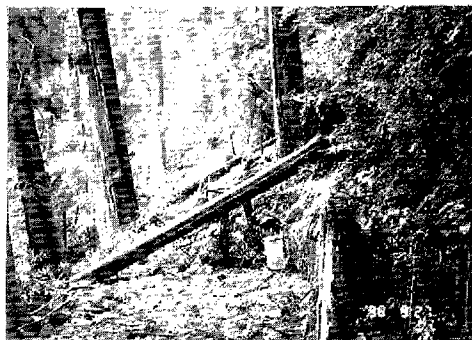
Photo 9 Fell down trees at the Muro-o Temple

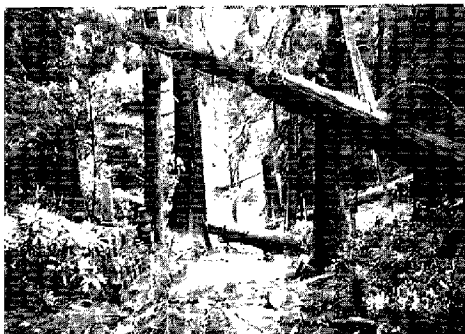
Photo 10 Fell down trees at the Muro-o temple

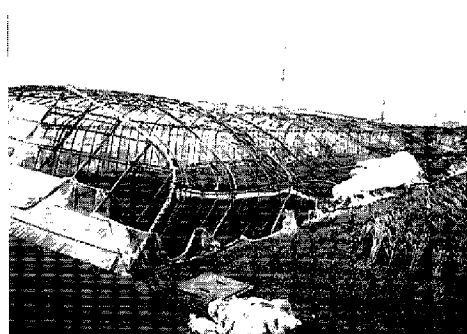
Photo 14 Heavily deformed agricultural house due to strong wind (by Shinjo town)

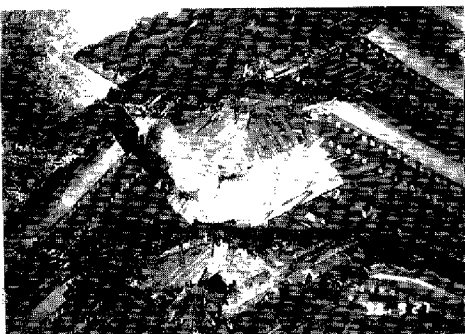
Photo 11 Damaged roof of the five-storied pagoda in the Muro-o temple

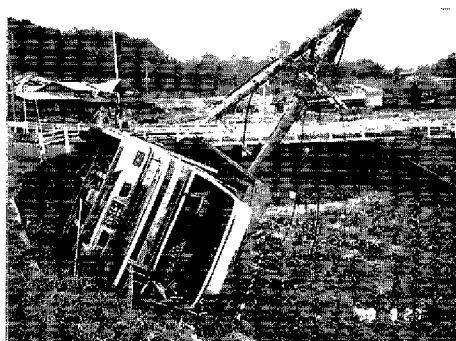
Photo 15、16 の被害事例をもとにそれぞれ当時の風速算定を試みた。Photo 15 のトラック横転は、当時空荷で走行中、風雨が強まったため、街道脇の小道へ避難しほぼ真東向きに停車したところ、南から北へ吹く強風を真横から受ける格好となり、横転後、小道脇の田へ転落した。当該トラックの横風に対する抗力係数を有限スパン長を有する3次元角柱より $C_D=1.06$ と推定し、荷台のみを風荷重を受ける直方体と仮定した場合の風速値 51.8m/s、運転席も含めた直方体を仮定した場合の風速値 43.3m/s を得た。トラックの $C_D$ 値は荷台の長さや角部の形状にも敏感に影響するものと考えられるが、文献3)に示される抗力係数とほぼ同程度の値であった。

Photo 15 Overturned truck (Shinjo town)

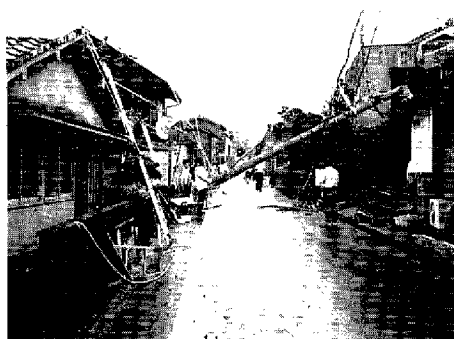
Photo 12 Scene along a street just after typhoon hitting (by Shinjo town)

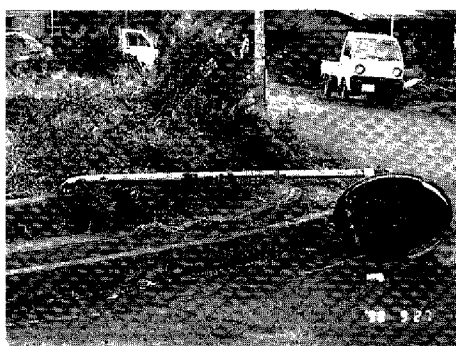
一方、Photo 16 のカーブミラーに対しては、反射鏡部分を曲面円板( $C_D=1.17$ )、支柱を円柱( $C_D=1.2$ )とし、風速値 48.0m/s を得た。なお、以上の両事例とも風速の鉛直分布は一樣、気流は一樣流と仮定している。

Photo 16 Fully fell down traffic mirror (Shinjo town)

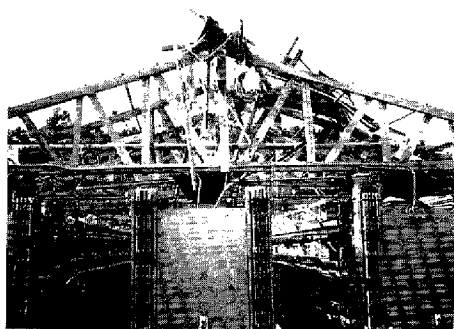
Photo 13 Fully blown away roof of a chicken house (by Shinjo town)

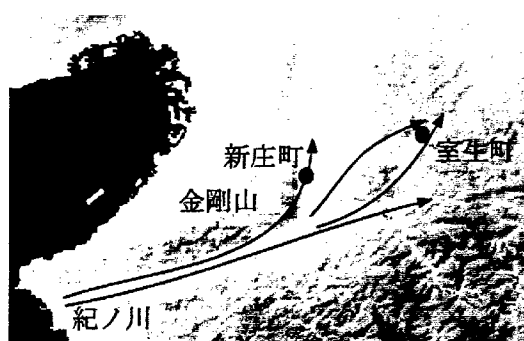
に、紀ノ川河口から気流が流入し、同川に沿って東北東へ流れ、奈良県五條市から御所市にかけての奈良盆地南西部で盆地へ向かう北向きの気流と、そのまま吉野川沿いに東北東方向に流れる気流とに分かれるパターンが確認された。さらに、奈良盆地へ入る北向きの流れの一部は桜井市より東へ向かう谷筋へ流れ込み、一方、吉野川を東北東へ流れる気流の一部と室生村付近で合流し、三重県名張市、上野市方を経て琵琶湖方面へと流れて行く様子が認められた。以上のことから、奈良県新庄町をはじめとして奈良盆地南西部で発生した強風被害は、当時の台風中心位置より決まる上空の広域的な風系に、紀ノ川および奈良盆地南西部の山地(葛城・金剛山系および吉野町

Fig.10 Sketch of dominant stream at 15:00, Sept. 22, 1998 (Typhoon eye locates near Ohmi-Hachiman city near the Lake Biwa)

北側の丘陵部)の配置が影響を及ぼし、とくに同地域に強風を発生させたものと判断される。一方、室生寺周辺では局部的に倒木被害が発生しているが、上述の2つの気流が合流し、複雑な流れと共に他より強い風が局部的に発生したことによるものと考えられる。
