余笹川の1998年8月水害と治水対策について

上野鉄男

Photo 1 Aerial photographs taken before and after the flood around the Yosasagawa River between the new trunk line bridge and downstream area of JR line bridge

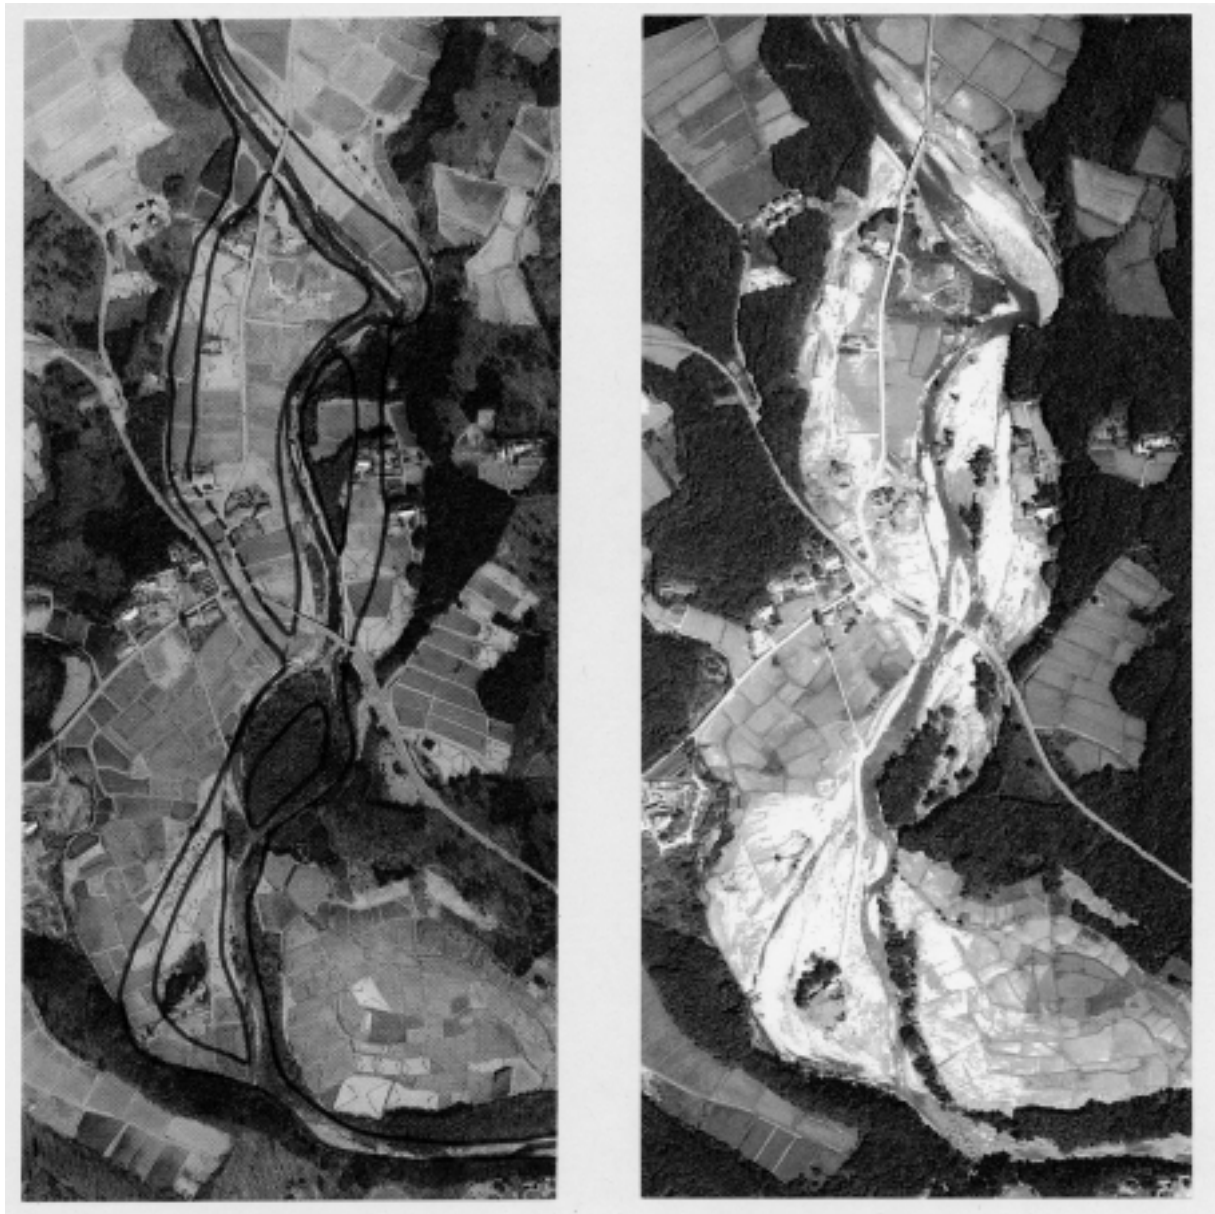
Photo 2 Aerial photographs taken before and after the flood around the Yosasagawa River between Simoyosagawa bridge and downstream area of Simokawa bridge

Photo 2 に示す。写真の上方の橋梁が下余笹橋であり、写真の中ほどに下川橋がある。

下余笹橋は洪水流を阻害したため、左岸側の河岸が侵食された。(県の河川改修資料に写真あり)(町の災害資料に写真あり, P. 177, P. 223) Fig. 2 によると、下余笹橋地点の河道の流下能力は $200\text{m}^3/\text{sec}$ 程度であった。

(4-2) 下余笹橋による洪水の堰上げのため、橋上流から右岸側へ洪水が氾濫した。氾濫水は下川の集落内を流下して、下川橋の下流でもとの河道に合流した。この流れによって新流路が形成されたが、新流路はそれほど深くはない。ここを流下した流量がそれほど大

きくなかったからであると考えられる。災害前の航空写真から判断すると、新流路の経路はもともと地盤の標高が相対的に低く、旧河道であったと考えられる。橋梁は河道に対して斜めに架けられており、その方向が洪水を新流路の方向へ向かわせたと考えられる。(町の災害資料に写真あり)

(4-3) 下余笹橋下流の左岸側河道沿いの農地は標高が相対的に低く、旧河道であった。この部分に河道から少し離れて河道と並行する新流路が形成された。新流路はそれほど深くはない。この新流路の形成と下余笹橋の左岸側堤内地の河岸侵食によって河道周辺を流下する流量が増加したため、上記の下川の集落内に形成された新流路に流入する洪水流量がそれほど大きくならなかったと考えられる。

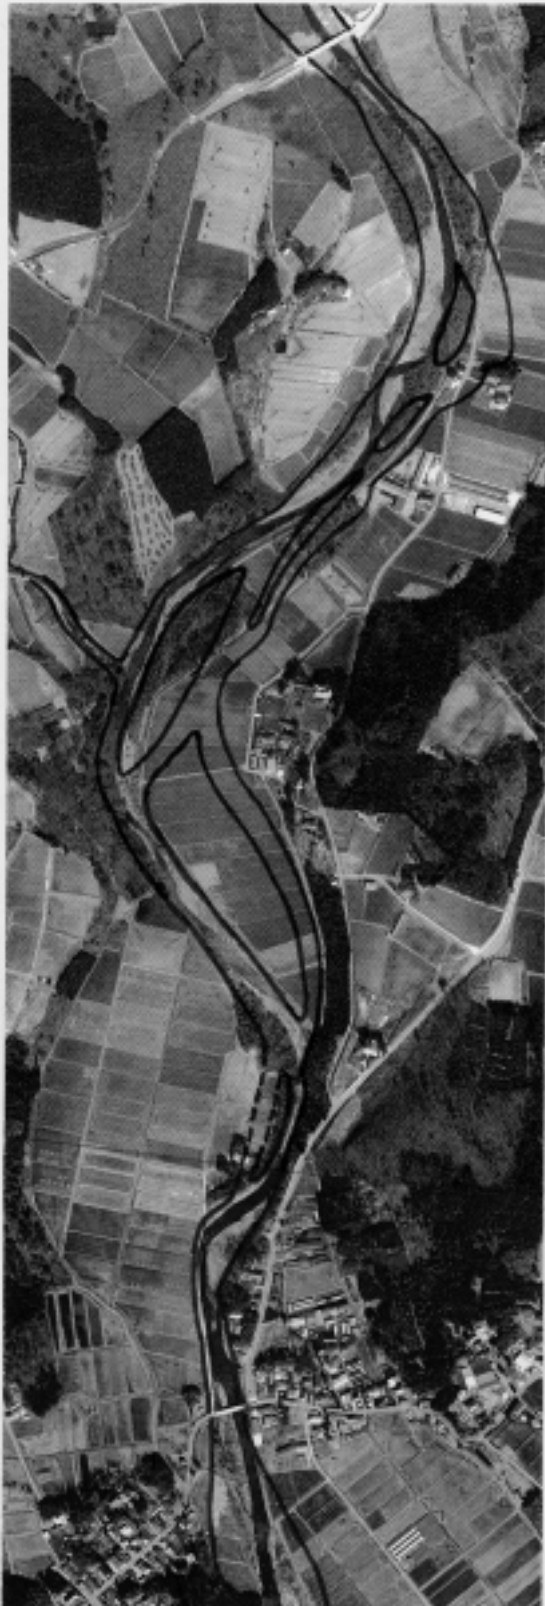
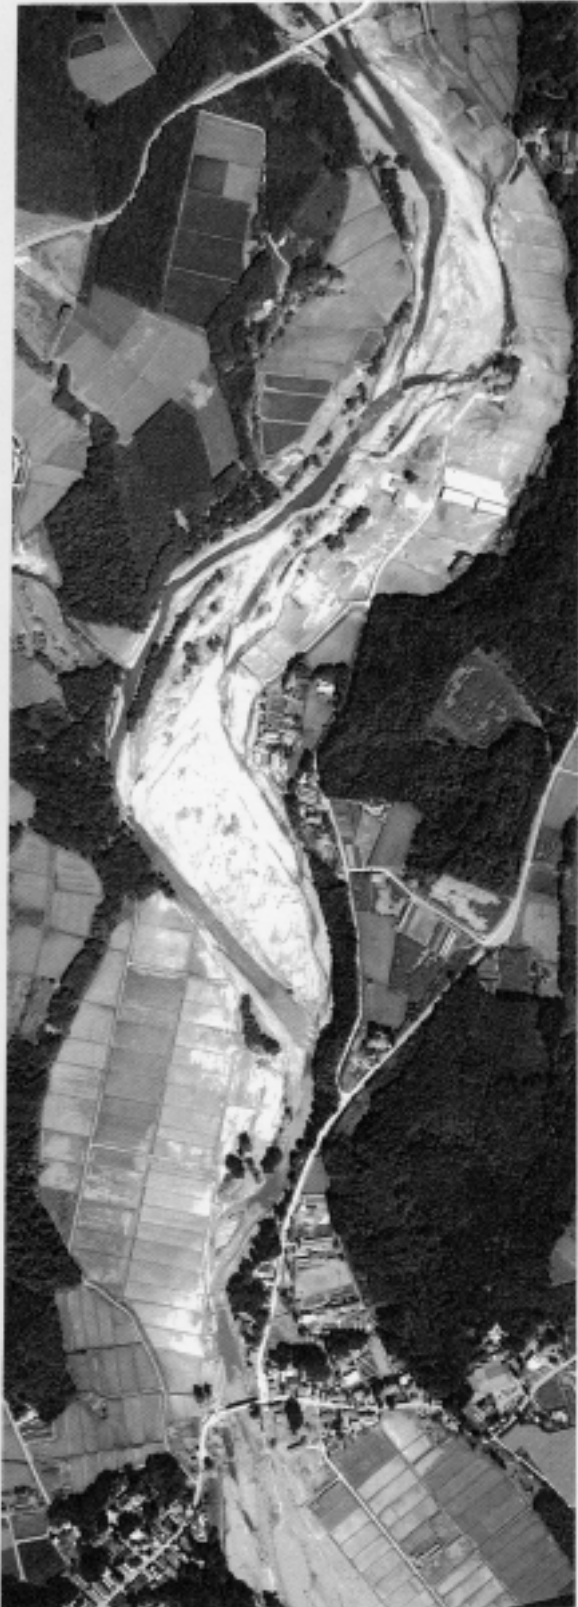
Photo 4 Aerial photographs taken before and after the flood around the Yosasagawa River between Ishihoriko bridge and Terako bridge

(6-1) 石堀子橋から寺子橋までの区間周辺の災害前後の航空写真をPhoto 4に示す。写真の上方の橋梁が石堀子橋であり、写真の中ほどに赤沼の集落がある。写真の下方の橋梁は寺子橋である。

石堀子橋の下流左岸側では右方向に湾曲するかなり深い新流路が形成され、新流路ともとの河道との間は河原となった。新流路は湾曲部外岸側での側方侵食が進行することによって形成されたと考えられる。しかし、氾濫流が堤内地を流下することによって、まず新流路が形成され、その後新流路ともとの河道との間の地盤が侵食された可能性もある。新流路の下流部分と接している家屋は床上浸水したが、流失を免れた。この住宅があったことによって、新流路はそれ以上の洗

(6-2) 赤沼地区では、洪水氾濫によってX型に交叉するようかなり深い新流路が形成された。新流路の形成に伴う住宅の被害はなかったが、牛舎の一部が流出した。集落は河川から離れて周辺の地盤よりも僅かながら高い場所に立地しているため、家屋流失などの大きな被害がなかった。新流路が形成された周辺の農地は整備されているため地盤高さは一様に変化しており、新流路が形成される経路に関して地盤高さは関係しないようである。このような洪水氾濫と新流路の形成によって、農地は壊滅状態になった。

(6-3) 寺子橋上流の右へ湾曲する河道の内岸側の堤内地は地盤が低く、この部分を洪水が河道内を流下する如くに流下した。ここに立地していた住宅は周辺を水害防備林で護っていたが、上記の流れによって流失した。後述する他の多くの湾曲部の状況とは異なり、ここでは河道から僅かに内岸側にそれほど深くない小規模の新流路が形成されただけであった。しかし、上記の流失した住宅はこの新流路の経路上にあった。こ

の付近では、災害前の河道の湾曲部の左岸側は河岸段丘にぶつかっていた。湾曲部の河道の内岸側には土砂が堆積するが、土砂が堆積して高くなった場所には樹木が生えており、そこは農地としては利用されずに河道内に残されていた。したがって、樹木は生えているが、河道は余笹川の他の湾曲部に比べて少し広がっていた。**Fig. 2**によると、この周辺の河道の流下能力は $300\text{m}^3/\text{sec}$ であった。この値は、余笹川の平均的流下能力 $400\text{m}^3/\text{sec}$ よりも小さいが、それに近くなっている。洪水後の航空写真においては、この樹林帯の大部分が流失して、その一部分しか残っていないことが確認できる。洪水時に時間の経過と共に河道内の樹木や土砂が流失して、かなりの流量が河道内を流下することができるようになったため、顕著な新流路が形成されなかったと考えられる。
