2003年7月九州土砂災害の発生場

..水俣・菱刈地区..

要旨

Site Characteristics of the Landslide Hazards of July 2003 in Southern Kyushu - Minamata and Hishikari -

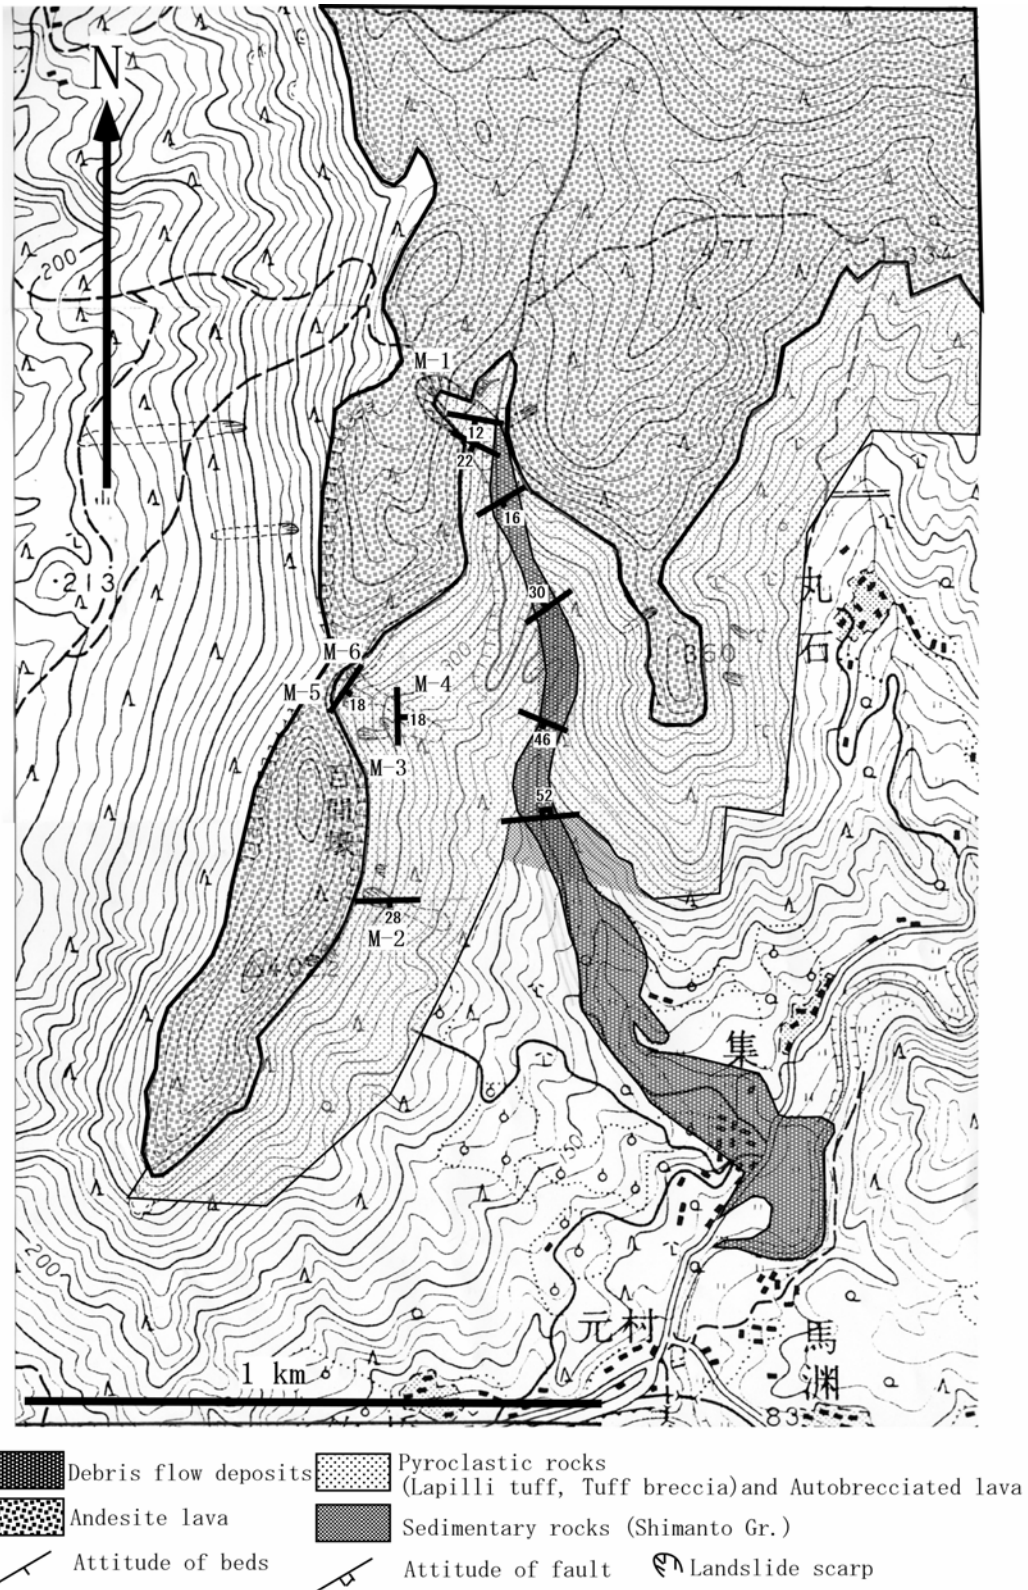
Fig. 3 Geologic map and the distribution of landslides in Hogawachi , Minamata.

Fig. 3に示したように, 崩壊は, 集地区西側の尾根の東側に特に数多く並んで発生した。このことは, 地層が東に緩傾斜していることと関係していると考えられる。崩壊M-1は, 最も規模の大きなもので, これが

土石流に移り変わり，集の集落を直撃した。これに比べて，その他のものは比較的規模も小さく，崩壊物質の流動距離も短かった。これらの特徴の一覧を Table 1 に示す。

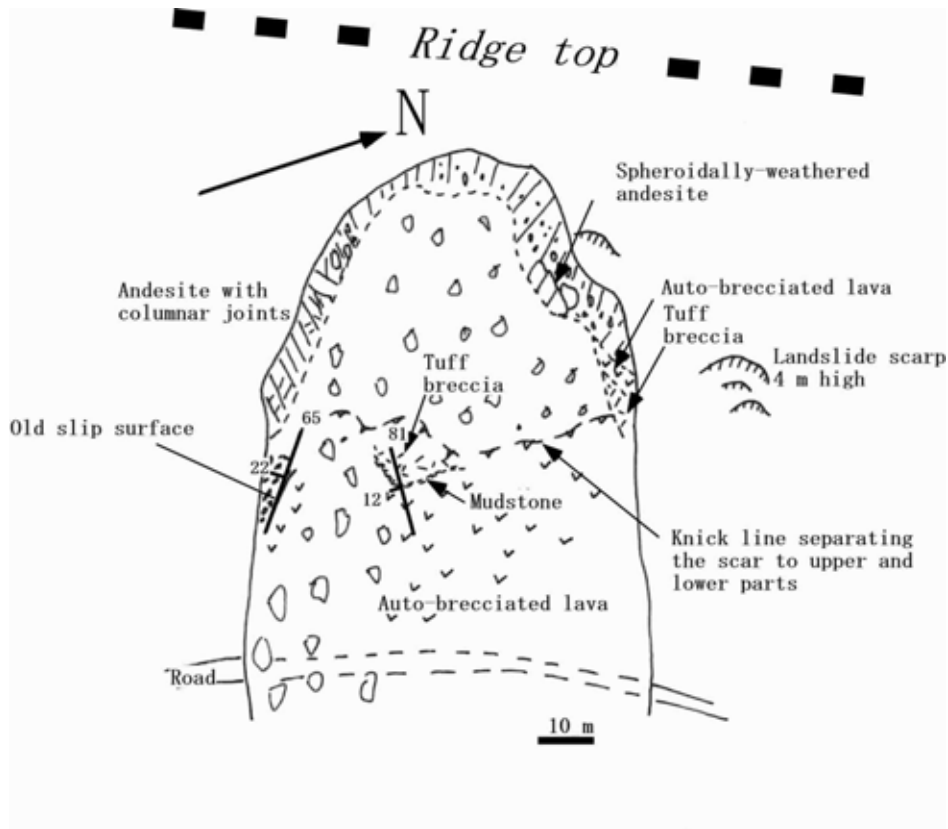
Fig. 4 Geologic sketch of the landslide M-1.

この崩壊は、南に流下する集川の右岸にあり、東南東に向いた斜面に発生した。この崩壊の模式スケッチをFig. 4に示し、その断面図をFig. 5に示す。この

崩壊は、形態から上部と下部とに分けられ、下部は斜面表層土壌が削剥されたのみであり、崩壊の主体は上部である。両者の境界は遷急線となっている。崩壊の滑落崖は斜面下方に向かって比高を小さくしており、崩壊の両側ともに、ほぼこの遷急線との交

点で消失する (Fig.4)。上部は、比高35mで傾斜46°の馬蹄形滑落崖とその下の傾斜22°の平滑な部分からなる。この平滑な部分には後述する崩積土が残存するが、その形態が平滑であることから、残存する崩積土の量は少ないと判断される。レーザー距離計と傾斜計を用いた現地での簡易測量断面によれば、崩壊の幅は60m、斜面方向長さ95m、平均深さは4.5m、崩壊土量は26000m³である。

この崩壊地に分布する岩石の層序は、崩壊地内部の露頭から概ね把握することが可能である。下位から、自破碎溶岩、泥岩、凝灰角礫岩、自破碎溶岩、溶岩の順である。地層の層理面は、Fig.3, 4に示したように、ほぼ東西走向で南に12 - 22度傾斜する。

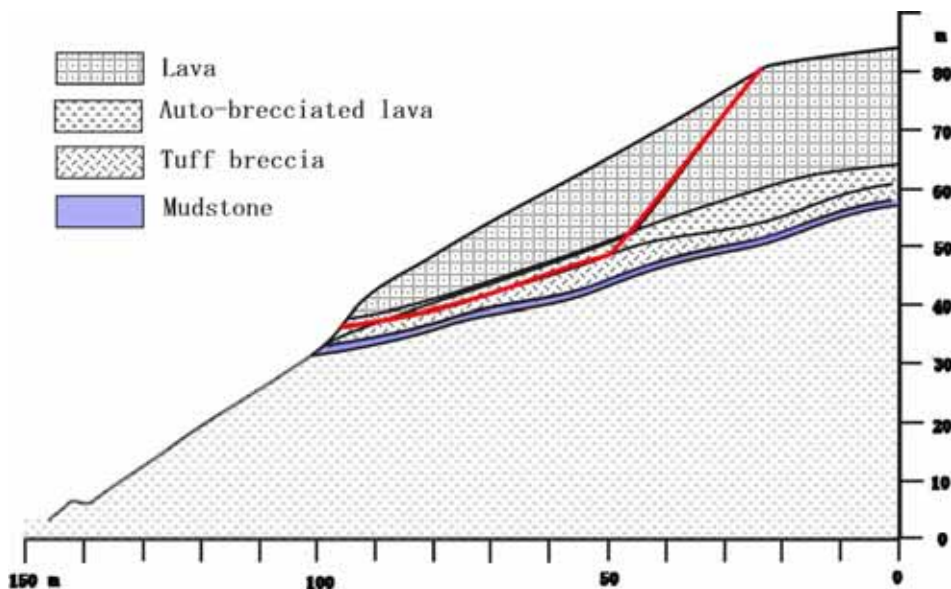
Fig. 5 Geologic cross section of the landslide M-1.

に形成されたと推定される。崩壊の右側方崖の下部には、強く赤色酸化した凝灰角礫岩の上面に平面的なすべり面が7m以上にわたって追跡できた(Fig. 6)。この凝灰角礫岩は、強く風化して粘土質になっており、すべり面から下20cmは破碎され、もとの岩石構造を失っていた。さらに、前述したように左側方崖の下部にもこの凝灰角礫岩の延長が確認されたが、この部分では、すべり面は確認できず、崩壊下面は凝灰角礫岩内部にあると推定される。おそらく崩壊移動物質によって凝灰角礫岩が削りとられたものと推定される。右側方崖で観察されたすべり面の傾斜は南方に約22°であり、Fig. 4に示した断面線の方法は北西 - 南東方向なので、断面図上の見かけ傾斜角度はもっとゆるやかになると考えられる。層理面自体がかなり湾曲するため、その詳細な形態は不明であるが、大きくみて、すべり面は斜面の傾斜方向に緩やかに傾斜していることは明らかであり、斜面は、流れ盤の構造をしているといえる。

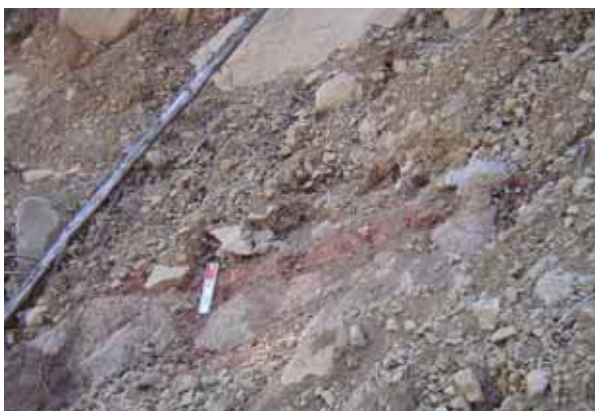
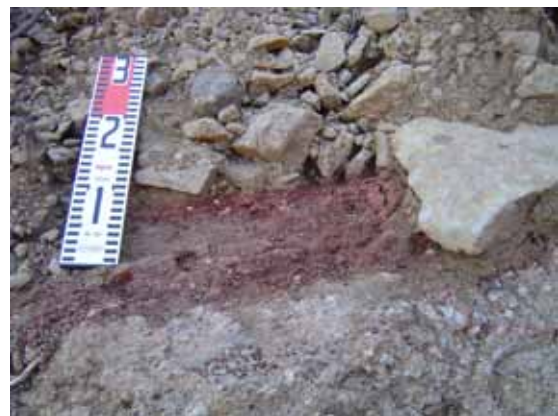
前述したように、崩壊したのは、凝灰角礫岩の上に乗る自破碎溶岩と柱状節理の発達した溶岩であり、すべり面は、自破碎溶岩の下の粘土質に風化した赤色酸化凝灰角礫岩上面か内部に形成されたと判断される。崩壊の発生の素因は、

- 1) 風化赤色酸化凝灰角礫岩が軟弱であったことと、
 - 2) この層および下位の岩石が難透水性であり、その上に載る厚い安山岩溶岩が高透水性であったこと、
 - 3) 今回の崩壊発生前に、わずかではあったが、すべりが始まっていたこと、
- にある。

Fig. 6 Slip zone of the landslide M-1. A red band is seen in the middle of the pictures. It is made within the weathered tuff breccia, which had been oxidated beneath the overlying autobrecciated lava.

造)のところに、時間約89mmという強烈な雨が2時間降った。その結果、おそらく最上部の安山岩溶岩の亀裂が水で満たされ、その下位の風化凝灰角礫岩の間隙水圧が急激に上昇して、せん断破壊が起こったものと判断される。

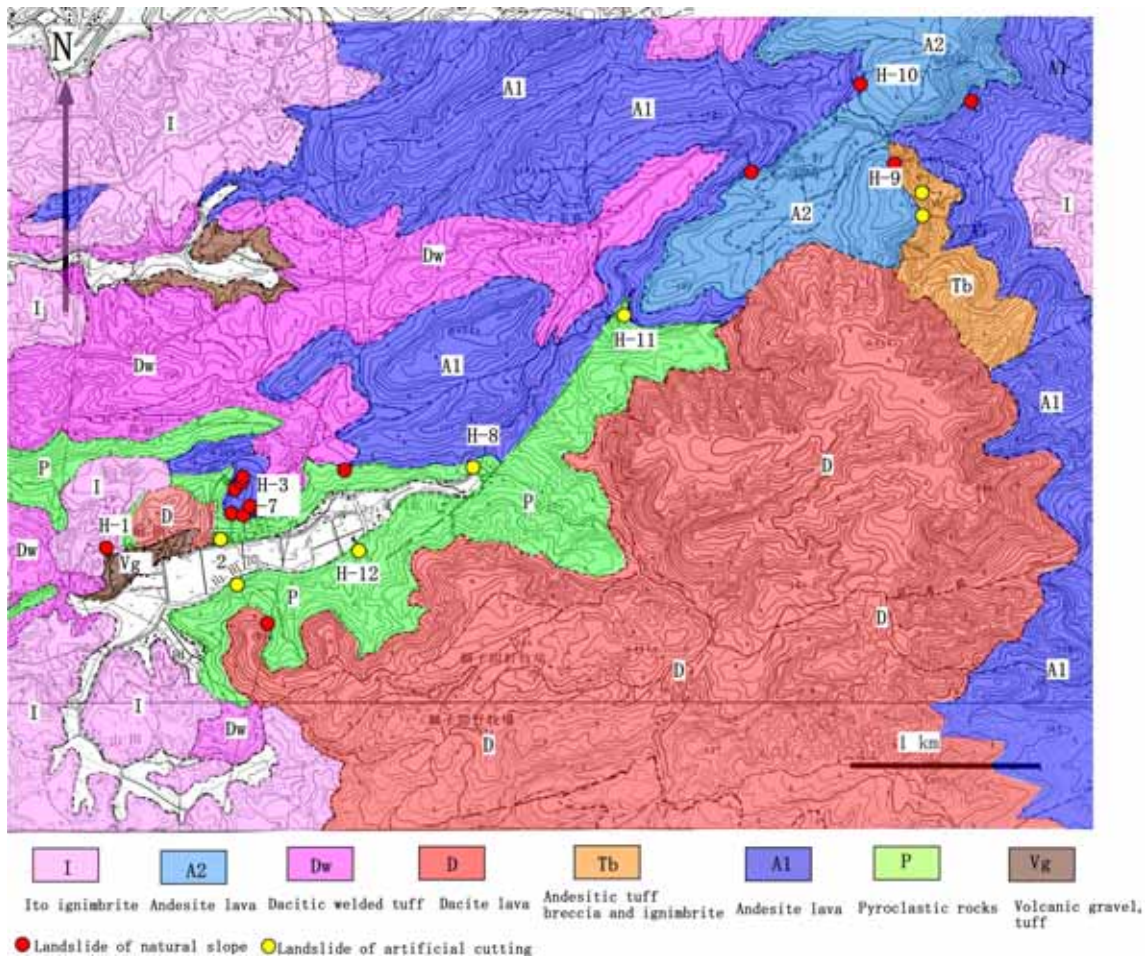
Fig. 7 Geologic map and the distribution of landslides in Hishikari area. Geologic map is made from Metal Mining Agency, Japan (1997).

菱刈町では、山田川沿いの地域で多数の流動性崩壊が発生した。特に、大山口では、崩壊した土砂に襲われ2名の方が亡くなった。菱刈町で崩壊が多発した付近の地質図と崩壊分布図をFig. 7に示す。また、それらの特徴はTable 1にまとめてある。

調査地域には、更新世の火山岩類が広く分布している。また、それらは、広く熱水変質を受けている。特に、地質図に示した火砕岩(P)は熱水変質して、広い範囲でスメクタイトに富むようになっている(茨城、鈴木、1990)。大山口で人名の失われた箇所では、崩壊が集中して発生していた。ここでは、たかだか400m²の中に6箇所の崩壊が集中して発生し、その中の1つが犠牲者を出した(Table 1の大山口)。これは、粘土質に熱水変質した安山岩と凝灰角礫岩の上に安山岩岩屑や安山岩のように透水性の高い物質が載り、それが崩壊して流動した。つまり、水俣の小規模な崩壊に非常に良く似た水理地質構造の個

Fig. 7に示したその他の崩壊もこのようなタイプの地質境界に多く発生した。熱水変質して粘土化した岩石に掘削された人工法面の崩壊もあったが、これらは長距離流動しなかった。

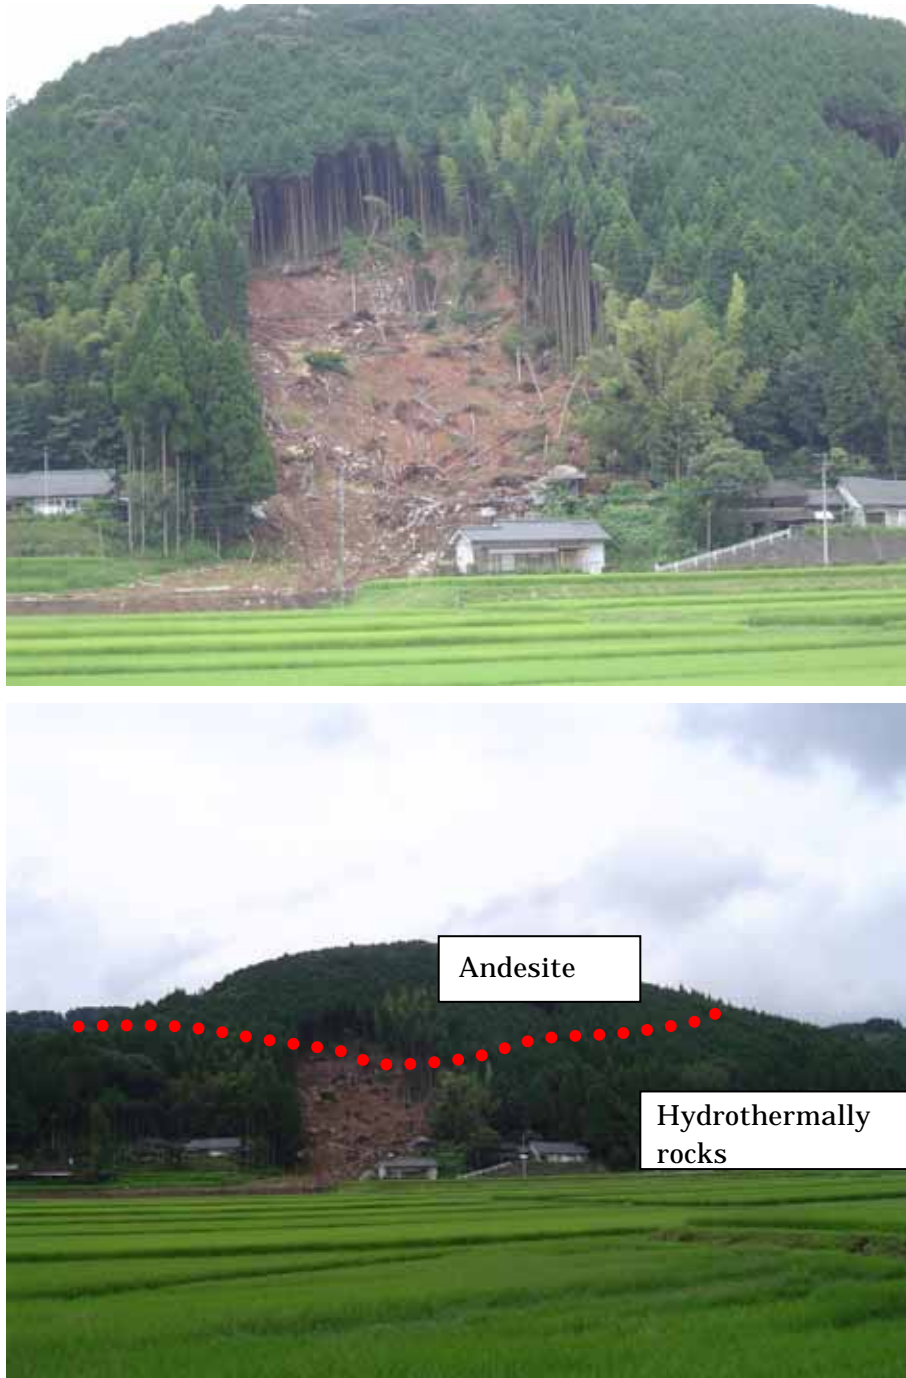
Fig. 8 View of the landslide at Oyamaguchi , Hishikari.

Fig. 8に、2名の方がなくなった個所の写真を示す。ここでは、下位に熱水変質して粘土化した岩石があり、その上に安山岩溶岩が載っていた。
