宮古島を来襲した台風0314号について

.. その2 被害の特性 ..

丸山 敬・河井宏允・奥田泰雄*・林 泰一

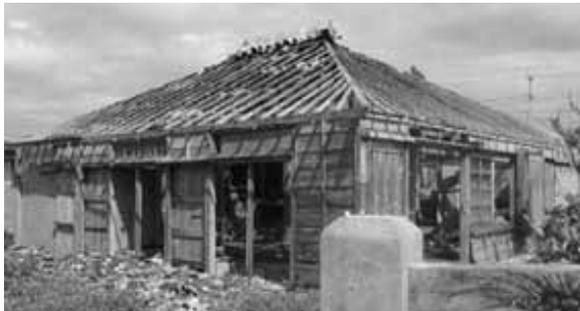
構造的には全壊住宅には木造(Photo 1)およびプレハブが多く、耐風性能の低いものが多かった。ただし、RC造でも屋根が吹き飛ばされ、内部の被害が大きくなった(Photo 2)のために全・半壊に分類されたものが幾つかあった。南西諸島の建物は歴史的に強風被害をよく受けることから、近年に建てられた建物はほとんどがRC造であり、耐風性能が高いが、開口部の破損(Photo 3)により内部の被害(Photo 4)が大きくなったものが多い。とくに、RC造でもデザイン上開口部に雨戸等、飛来物からの防備のな

Photo 1 Completely destroyed wooden house

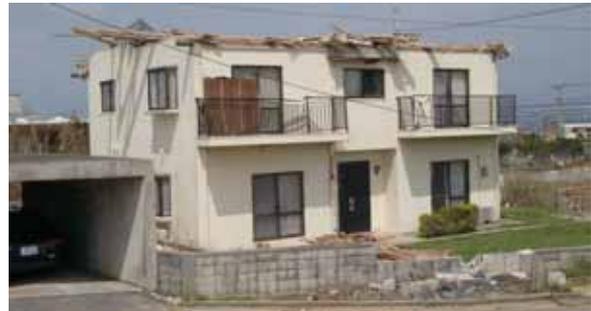
Photo 2 Badly damaged RC house
(courtesy Hirara city office)

葺き材は見落としがちであるが、高所にあるため飛散範囲が拡大し、電線に絡みつくと (Photo 30) 等 2 次災害を招く可能性を高める。宮古島のように台風に襲われやすい地域では、Photo 31 に示すように屋根葺き材をしっかりと固定してきた。また、近年建てられる建物に関しては RC 造のものがほとんどで耐風性能も上がっているが、屋根も RC 造でない場合には、上向きに引き上げられる力に対して十分な強度を持たせなければ Photo 2 に示したように飛ばされる可能性が大きくなる。さらに、Photo 7 に示したような装飾用の瓦葺き屋根を設計する際には、屋根瓦が飛ばないように全ての瓦を確実に固定すべきである。

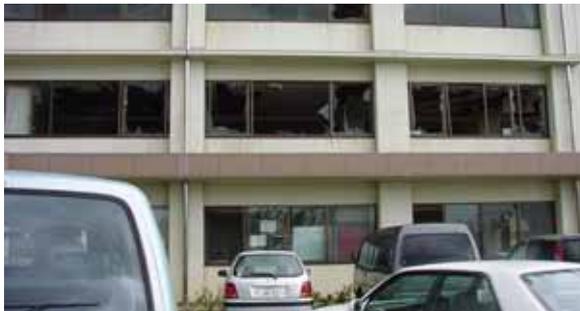
Photo 3 Damage of openings
(courtesy Okinawa Prefecture)

前項で示したような飛散物による被害のなかでも、Photo 3, 4 に示したような開口部のガラスの破壊による建物内部の被害が数多く見られた。これを防ぐためには Photo 32, 33 に示すように、雨戸、ルーバー等を取り付けることが有効である。

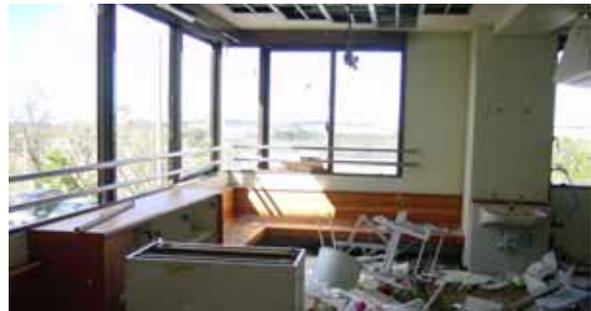
Photo 4 Interior damage with window breaks
(courtesy Okinawa Prefecture branch office)

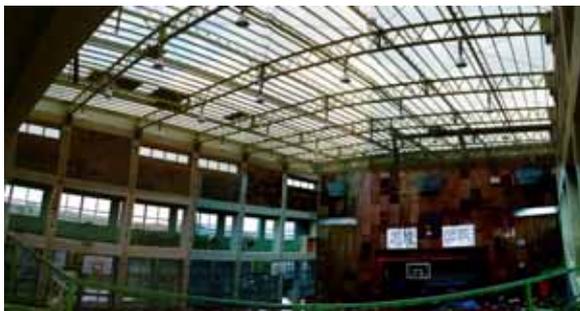
Photo 5 Damage of gymnasium
(courtesy Okinawa Prefecture branch office)

い建物や、網入りガラスや強化ガラス等の使用の少ない住宅では、ガラスが割れる被害と、ガラス片によって怪我をする2次被害が多く発生した。体育館 (Photo 5)、公民館等の公共建物や、工場 (Photo 6)、倉庫等については屋根葺き材の飛散が多数見られた。また、Photo 7に示すように、コンクリート製の屋根に置かれた装飾用の瓦葺き屋根の被害が、公園の休息施設、空港ビル、役場ビル、体育館等の公共施設

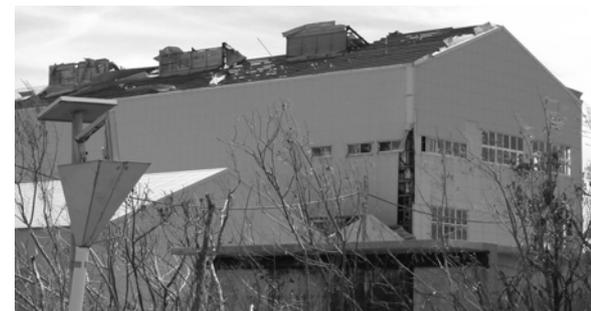
Photo 6 Damage of a sugar factory
(Okuda et. al., 2003)

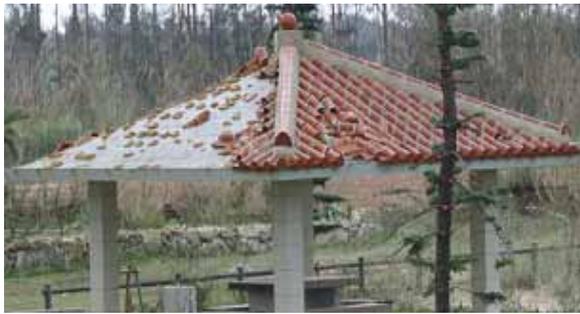
Photo 7 Roof tile damage of summer house

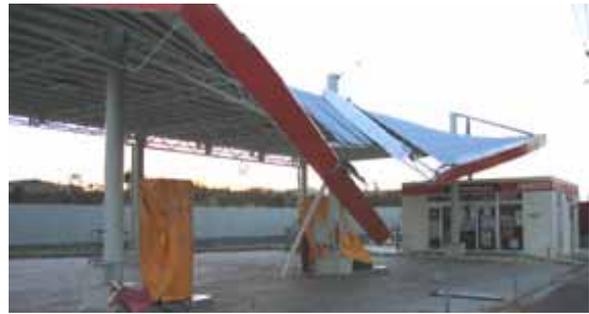
Photo 8 Roof damage of gas station
(courtesy Kajimakensetu)

建物以外の被害としては、ガソリンスタンドの屋根の破損 (Photo 8)、広告塔の傾斜 (Photo 9)、道路標識の折損 (Photo 10)、屋上の給水タンクの落下 (Photo 11)、ブロック塀の倒壊 (Photo 12) 等が見られた。これらは全て強風による被害と

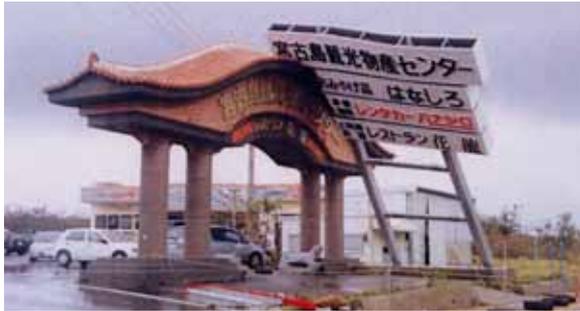
Photo 9 Inclined AD tower
(courtesy Okinawa prefecture branch office)

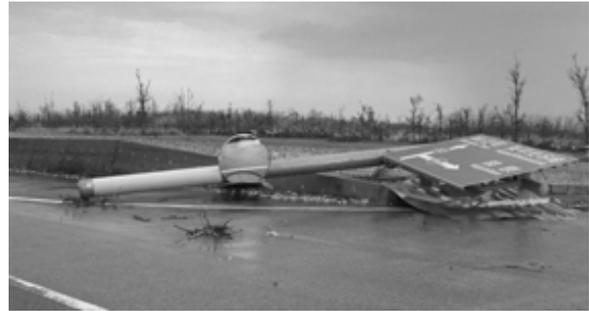
Photo 10 Break of road signs
(courtesy Hirara city)

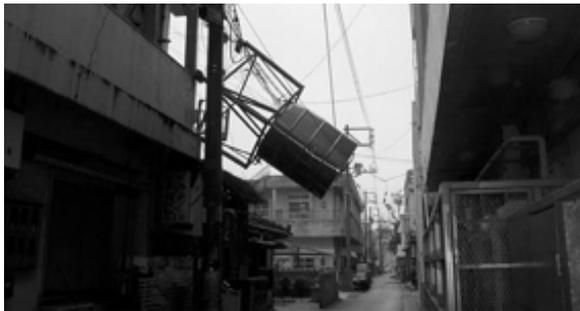
Photo 11 Fall of water tank
(courtesy Hirara Tsutomu)

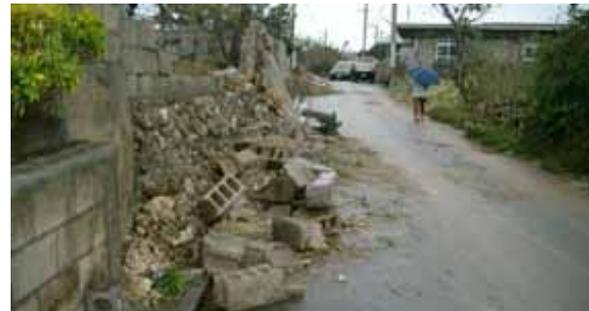
Photo 12 Fall down of concrete block wall
(courtesy Miyakojima local weather station)

考えられるが、ブロック塀の倒壊に関しては、付近の樹木の転倒による二次的な被害と見られるものもあった。その他、海沿いにある展望台の被害 (Photo 13) も見られたが、構造および破壊の仕方から風による破損というよりも、波によるものと考えられる。

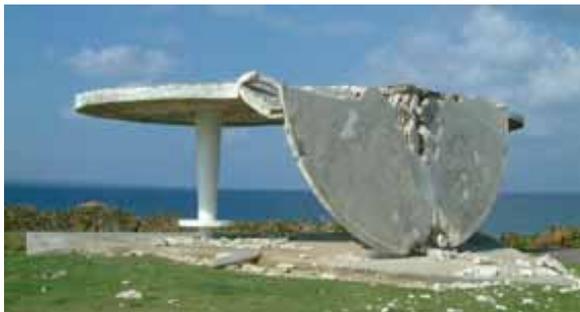
Photo 13 Damage of observation deck
(courtesy Hirara city)

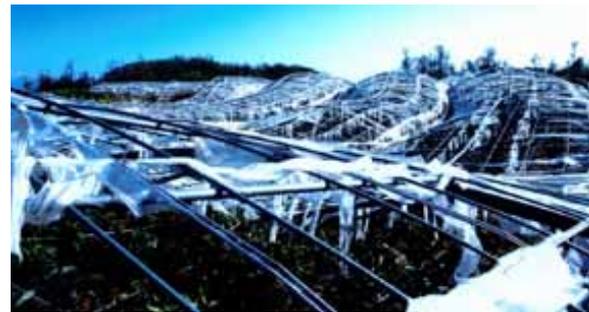
Photo 14 Damage of vinyl houses
(courtesy Nougyoushikenjo Miyakosijo)

農業施設に関しては、ビニールハウス (Photo 14)、サトウキビ畑 (Photo 15) の被害等が見られた。サトウキビ畑に関しては、風雨による折損だけでなく、冠水による被害も見られた。その他、樹木の被害も海沿いの防風林や道路沿いの街路樹 (Photo 16) に多

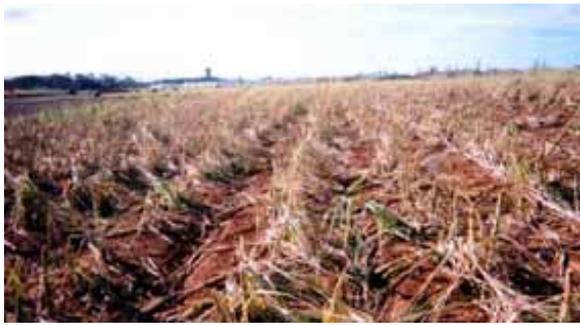
Photo 15 Damage of sugarcane field
(courtesy Okinawa Prefecture branch office)

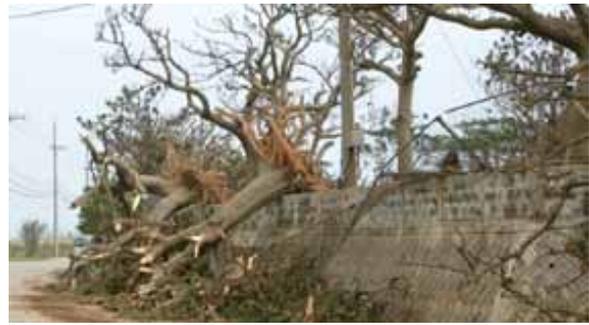
Photo 16 Broken trees
(courtesy Miyakojima local weather station)

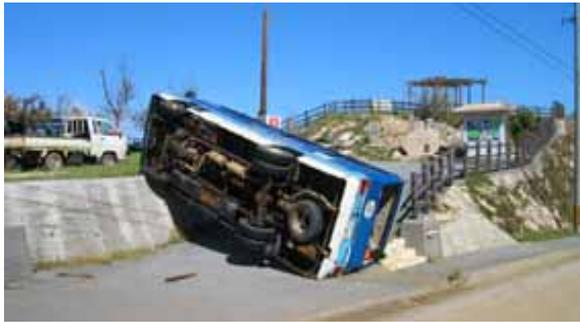
Photo 17 Bus which was blown over
(Okuda et.al. 2003)

自動車の被害に関しては風による転倒 (Photo 17) だけでなく，折れた電柱の下敷きになる被害 (Photo 18) も見られた。船に関しては波浪により陸上に打ち上げられる被害 (Photo 19) が多く見られた。

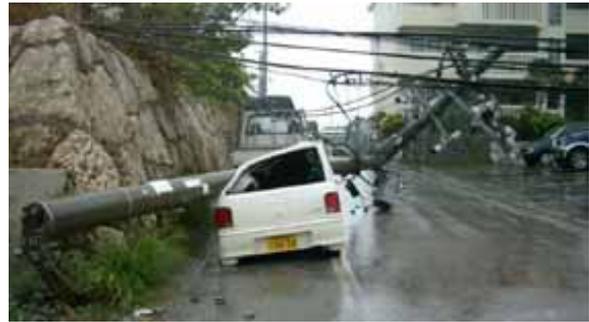
Photo 18 Car which struck by the broken pole
(courtesy Miyakojima local weather station)

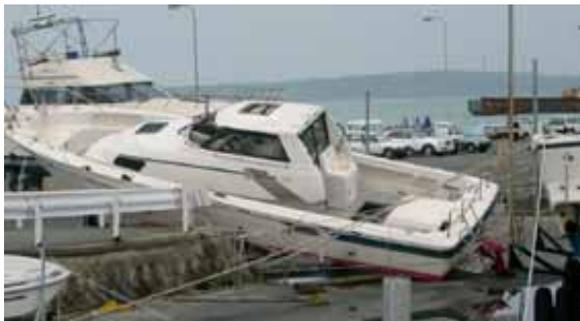
Photo 19 Boat on the road
(courtesy Miyako local weather station)

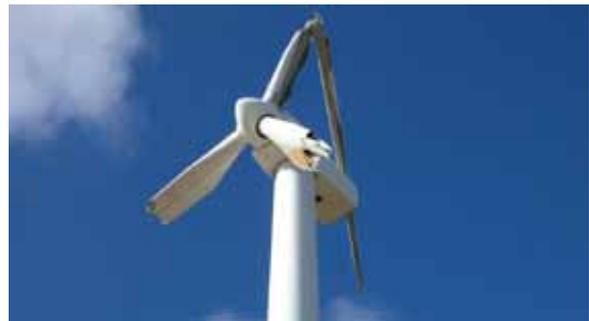
Photo 20 Broken blades of wind turbine
(Okuda et.al. 2003)

宮古島島内には平良市狩俣，城辺町七又および上野村に風力発電施設があるが，設置されていた7基の風車全てが破損し，うち3基が倒壊した。風車の種類，被害の状況をFig. 5にまとめる。被害はブレードの折損 (Photo 20)，ナセルカバーの飛散 (Photo 21)，タワーの倒壊が見られた。タワーの倒壊に関してはタワー基部のコンクリート基礎ごと引き抜けて倒れた状態 (Photo 22) のもの，途中の点検口付近から折れ曲がったもの (Photo 23) があつた。なお，宮古島においては，2002年の台風16号時，狩俣風力発電2号機 (定格出力250kW，ロータ直径28m，国産) が基礎ごと倒壊している。

宮古島に設置されていた風力発電用の風車の設計風速がいくらであったのかは不明であるが、日本工業規格に風力発電システムの安全要件が示されている。それによると、風車の耐風設計用荷重は、荷重が規定されているクラス I から IV、および、設計者の判断によって荷重を規定するクラス S の 5 つに分けられ、ハブ高さにおける 10 分平均の基準風速と、年平均風速で規定されている。このうち、最も荷重が大きいのはクラス I で、ハブ高さにおける 10 分平均の基準風速が 50m/s、年平均風速が 10m/s となっている。

今回の台風のように、最大瞬間風速が 70m/s を越し、全ての風車が被害を受けたことを考えると、現行の設計用基準風速が妥当であるかは検討を要するところである。とくに、台風時の強風の性状がよくわかっていない現状においては、設計用の基準風速の設定値に関する議論が必要であると思われる。

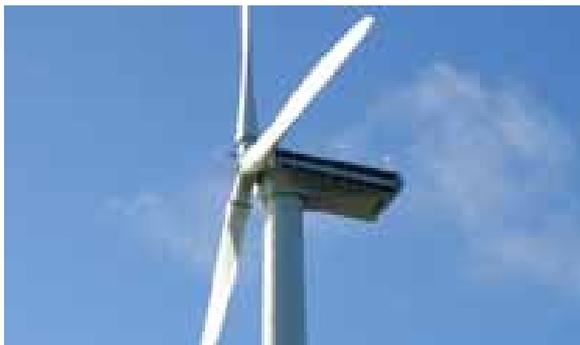
Photo 21 Nacelle cover was blown off
(courtesy Building Research Institute)

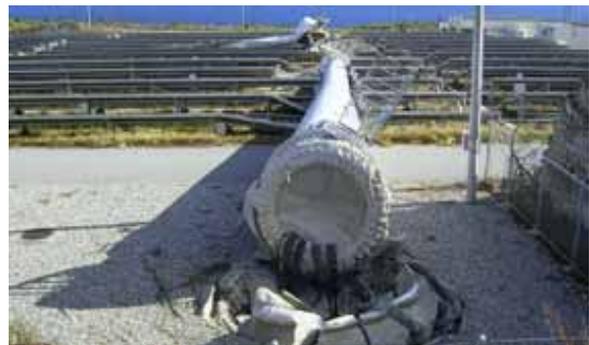
Photo 22 Broken down tower
(Okuda et.al. 2003)

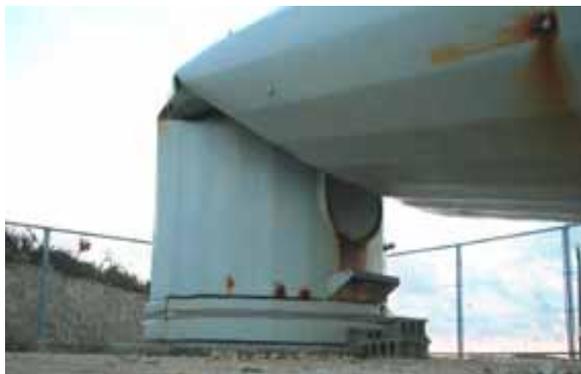
Photo 23 Tower was bended down at maintenance hatch (courtesy Kajimakensetu)

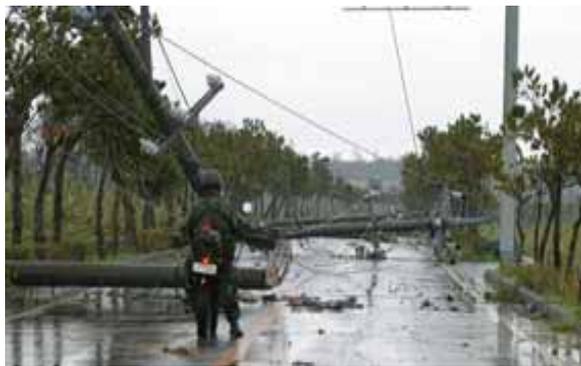
Photo 24 Broken electric poles blocked traffic (courtesy Okinawa Prefecture branch office)

に示すように、主に住宅密集地域を離れ、開けた場所の道路沿いに多く分布していることがわかる。とくに、道路沿いの電柱の倒壊に関してはPhoto 24に示すように通行の妨げとなり、直後の避難、救援、復旧活動が阻害された。電話線用の電柱に関しては詳しい資料が得られていないが、奥田ら（2003）によると、NTT関係で1031本の被害が報告されている。ただし、電話線用の電柱の本数には電力との共用電柱が重複して数えられている部分がある。なお、電話回線の総数は約24,000回線、電話線用の電柱は総数約12,000本（沖縄電力との共用約2,000本含む）、電柱は総数約21,000本であった。

3.5 に述べたように今回の台風では宮古島内の広範囲にわたって電柱の被害を受け、停電や電話の不通だけでなく、交通障害を引き起こし、直後の避難、救援、復旧活動が阻害された。電柱の被害は、途中で折れたもの、根元から倒れたもの等様々で、電柱自身の設計用風荷重の算定方法、風速の算定方法、電柱の配置等、多くの問題点を残している。また、被害がほぼ宮古島だけに限られていたため、沖縄県内だけでなく九州各県からの応援も合わせて、かなり迅速な復旧が行われた。しかし、通常台風の被害は広範囲に及ぶことが多く、また、市街地等、建物の建て込んだ場所で被害が発生すると、復旧作業が遅れることが予想され、電柱の折損防止は重大な課題であるといえる。

電力、電線網は、現在、我々の生活を支えるエネルギーの供給網であるばかりでなく、通信・情報という社会活動の根幹となる通信網も兼ねているため、これらの堅牢化には緊急の対応が望まれる問題である。電線の地中化、電柱の強化、電柱の連鎖折損の防止を考えた配置、発電施設の小型・分散化、通信の無線化等課題は多い。

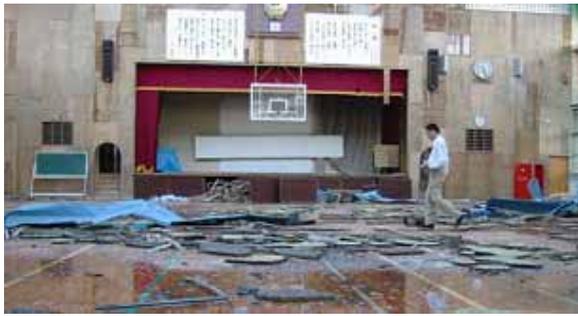
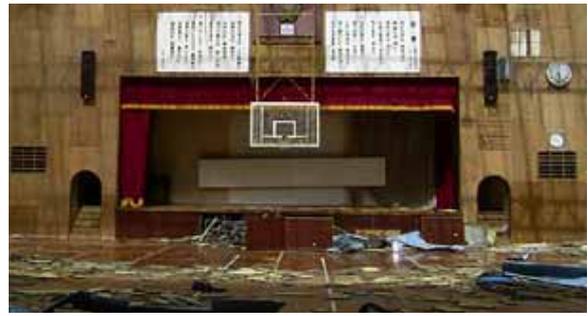
Photo 25 Comparison of internal damage of gymnasium

風力発電施設に関してはブレード等の飛散物、道路上の障害部分等は撤去されたものの、塔体やナセル等はほぼそのまま保存されていた。住宅については、引き続き居住しているものに関して、ガラス窓等の開口部は見た限り修復されており、板やビニールシート等の応急処置のまま放置されているものは見受けられなかった。一方、全壊と見なされるような被害の大きいもの、また実際に人が住んでいない家屋に関しては撤去、あるいは放置されていた。公共建物や、工場、倉庫等は台風来襲当時屋根材の飛散が多数見られた。そのうち公民館や体育館について屋根の剥離等により使用不可能となっているものは、ガラスや屋根板等危険なものは撤去しているが、被害補償を受けるための調査を受け、その被害額が確定するまで被害状況を保存しているものがあった。そのため、Photo 25 に示すように被害直後の状況を

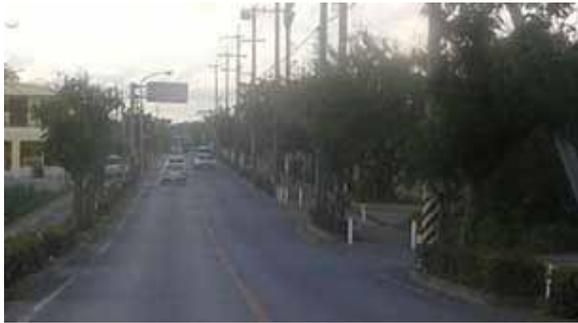
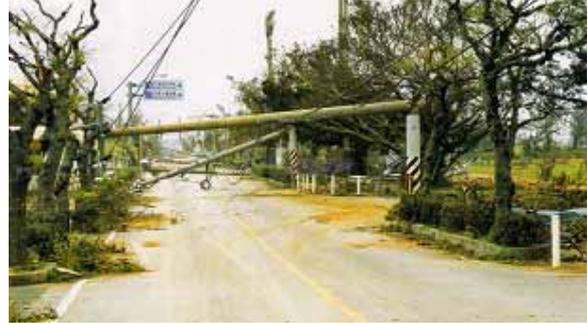
Photo 26 Comparison of electric poles' damage along the road in Gusukube town

電話は9月28日までに、電気は9月23日までに全て復旧しており、被害を受けた電柱（電話用の電柱も含む）も Photo 26 に示すように撤去、または復旧していた。広告、標識、樹木等は通行、生活のじゃまになるような場所にあるものは全て撤去・復旧されていた。それ以外のものに関しては一部放置されているものがあった。サトウキビ畑の被害に関しては特別な処置は行っていないところが多く、Photo

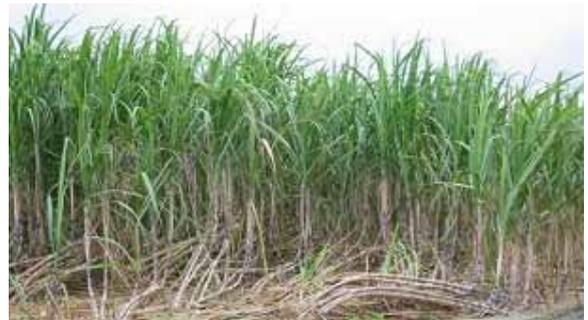
Photo 27 Sugarcane field on November 7

27に示すように風で倒された部分は再び立ち上がって生育し、途中で曲がっている部分が被害の痕跡をとどめていた。

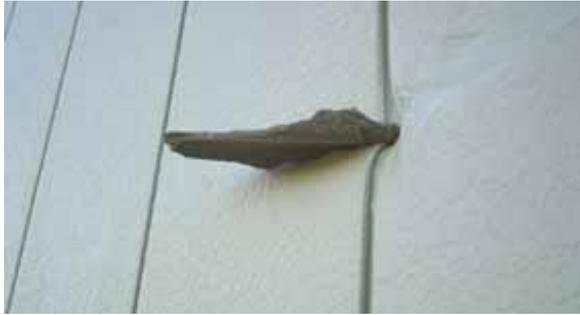
Photo 28 A piece of slate stuck into wall
(courtesy Building Research Institute)

飛来物による被害として、開口部、とくにガラスの破損、壁面の破損（Photo 28）等が多く見られた。高さ22.4mの高所にある宮古島空港の管制塔のガラスでも Photo 29 に示すように被害を受け、管制塔の機能が失われた。このガラスは復層ガラスでその厚さから約70m/sの風速に耐えると算定されたが、ガラスの破損状況からみて原因は飛来物によるものと推察された。このように、飛散物はかなり上空まで飛来するので、被害を拡大させる。

飛散物としては種々のものが挙げられるが、強風により飛ばされやすいものは事前に片付けたり、飛ばないように固定すべきである。また、屋根瓦や屋根

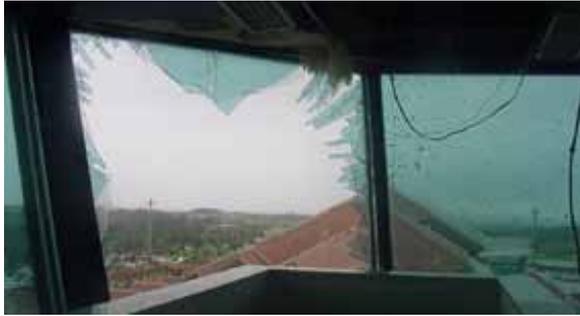
Photo 29 Window breaks at control tower of
Miyakojima airport (courtesy Okinawa Prefecture)

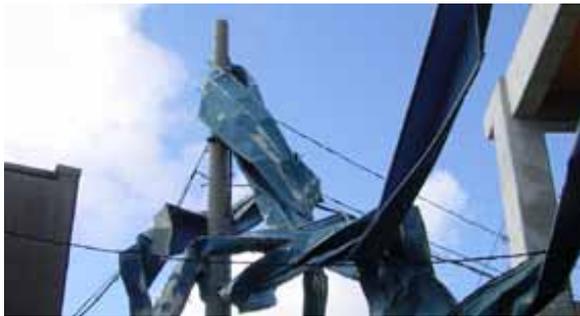
Photo 30 Roofing metal sheets twisted on electric pole
(courtesy Prefecture branch office)

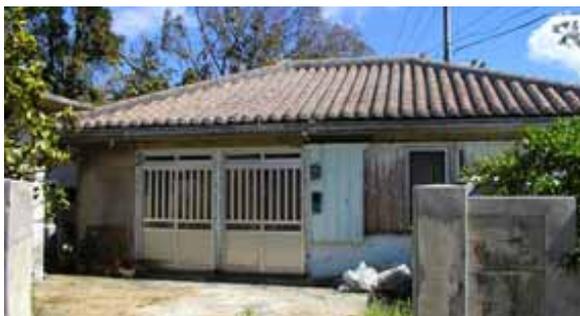
Photo 31 Traditional wooden house without damage
(Okuda et.al. 2003)

Roof tiles were fastened firmly with plaster or cement.

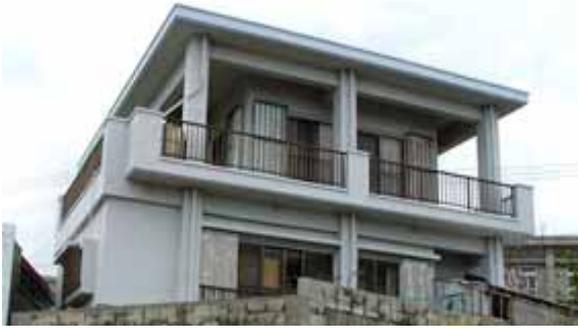
Photo 32 RC house with shutter on the windows

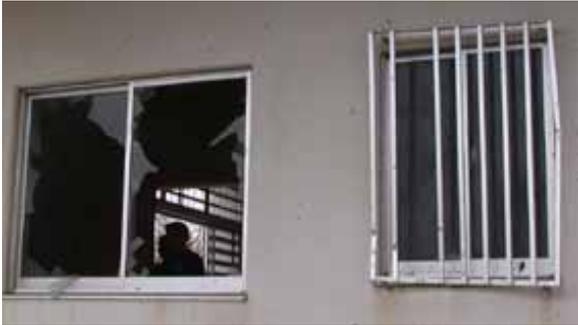
Photo 33 Windows with and without louver
(courtesy Miyako educational office)

The window without louver was broken but was not damaged with louver.
