余笹川流域の1998年8月水害の研究

上野鉄男

キーワード：余笹川、洪水災害、超過洪水、現地調査、航空写真

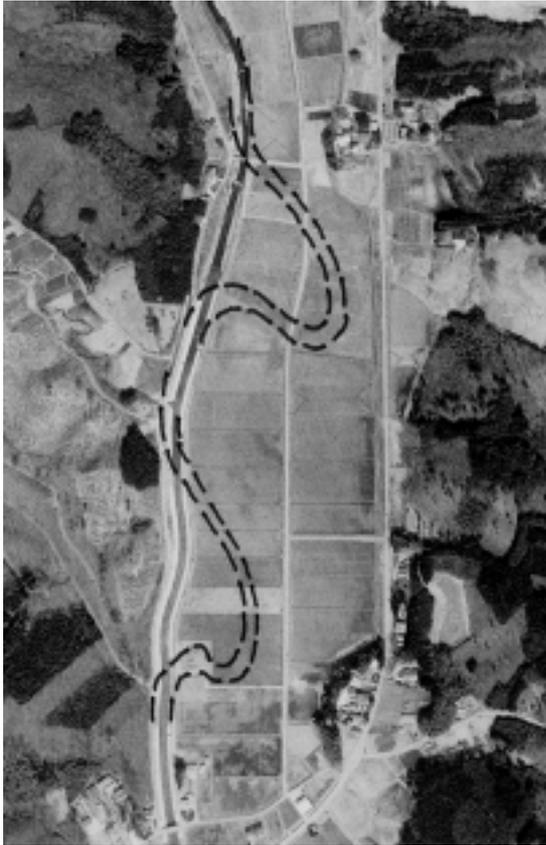
Photo 1 Aerial photograph taken before the flood in upstream area of Ohsio bridge

白河および大田原の1/50,000の古い地図によって、黒川の河道変遷を検討した。明治42年の地図と平成6年(白河)および平成8年(大田原)とを比較すると、河道には約85年間にほとんど大きな変化がないことがわかった。ただし、例外は大塩橋上流において災害前の12.0~12.4km区間と12.6~12.9km区間で河川改修によって古い蛇行河道が直線化されたことである。

約 85 年間で最も大きいのは、これらの変化である。
Photo 1 に上記の災害前の河道と明治 42 年の河道位置
 (太い破線で示す) を示す。余笹川の河道変遷に関し
 ては、前報で述べた。これらの事実から、一部の例を
 除くと、災害前の両河川の河道の位置は自然の状態に
 近く、ほとんど人工が加わっていないと考えられる。

しては、その上流側の流入部分が先に **Photo 1** に示した明治42年の河道とほぼ一致することが注目される。前報で指摘したように、黒川においても新流路の形成が旧河道の存在と深く関わっていることが注目される。

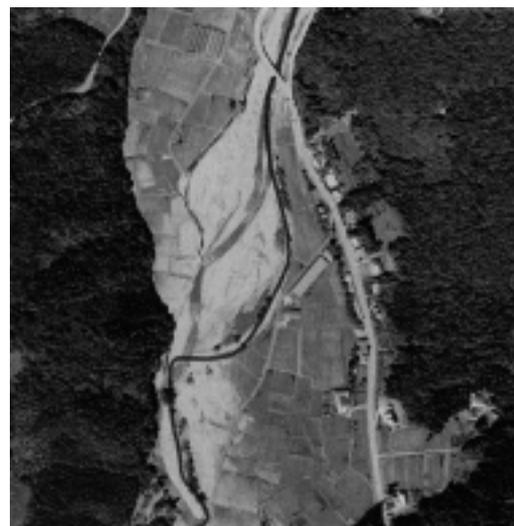
Photo 2 Aerial photograph taken after the flood in downstream area of Sakai bridge

2) 境橋下流の右湾曲区間 (28.3~28.8km 区間)

河道湾曲部をショートカットする流れによって右岸側堤内地に顕著な新流路が形成された。河道湾曲の頂点付近では河川領域の幅(17m)が極端に小さくなっていた。農地の洗掘は堤内地深くまで及び、その境界は旧流路であった。

この区間の災害の状況をAと評価した。

この区間周辺の災害の状況をPhoto 2に示す。写真は実長の1/10,000に縮尺されており、写真においては災害前の河道の位置が太い実線で示されている。流れ

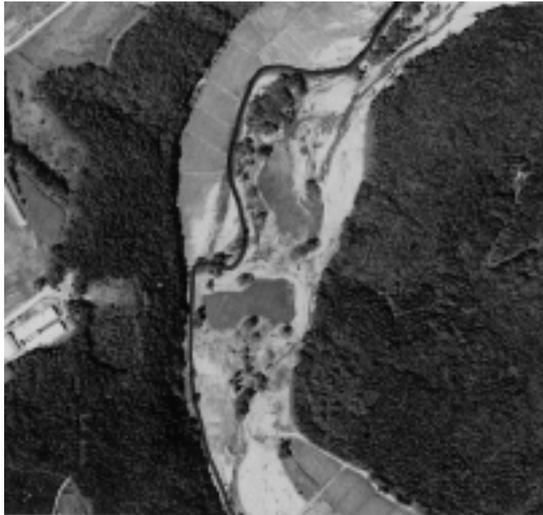
Photo 3 Aerial photograph taken after the flood around 26.4 ~ 27.5km section

3) 26.4~27.5km 区間

Fig.7に見られるように、ここは黒川で河川領域の幅(100~110m)が最大であり、河川の制御が困難な場所であるようである。河道勾配は0.014(1/70)程度であり、調査区間で最も河道勾配が大きい。ここでは、旧河道を含む河川領域を洪水が流下し、堤内地や河道側方の侵食も進み、広い農地が河原に変えられた。この区間内の谷底平地には住宅はない。この区間周辺の災害の状況をPhoto 3に示す。

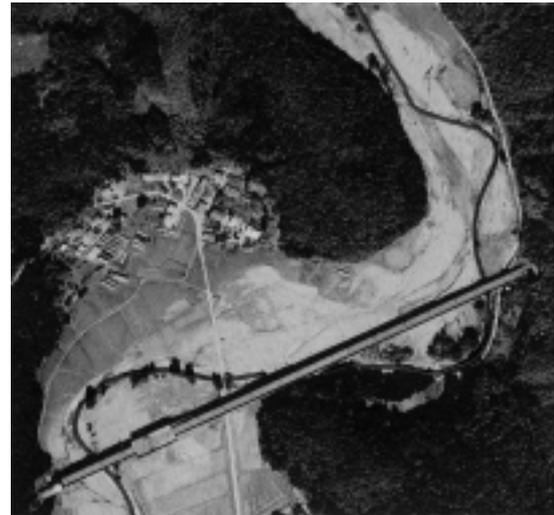
Photo 4 Aerial photograph taken after the flood around the New Tohoku Line bridge

7) 新幹線橋梁上流の右湾曲区間 (23.1~23.3km 区間)

河道湾曲部をショートカットする流れによって右岸側堤内地に顕著な新流路が形成された。河道湾曲の頂点付近では河川領域の幅 (22m) が極端に小さくなっていた。この区間周辺の災害の状況を Photo 4 に示す。

上記の災害の状況をAと評価した。

8) 新幹線橋梁上流から新幹線中間橋梁までの右湾曲区間 (22.6~23.0km 区間)

河道湾曲部をショートカットする流れによって右岸側堤内地に顕著な新流路が形成された。河道湾曲の頂点付近では河川領域の幅 (50~60m) が大きかったが、河川領域内に樹木が繁っていたために洪水の流下を阻害したものと考えられる。河川領域内の樹木は洪水後も残っていた。この区間周辺の災害の状況は Photo 4 に示されている。

9) 新幹線中間橋梁から下流橋梁までの左湾曲区間 (22.1~22.4km 区間)

ここでは、河道湾曲部をショートカットする氾濫流によって左岸側堤内地がかなり洗掘されたが、顕著な

新流路は形成されなかった。河道湾曲の頂点付近の河川領域の幅 (31m) はそれほど小さくなかった。この区間周辺の災害の状況は Photo 4 に示されている。

上記の災害の状況をBと評価した。

新幹線橋梁上流から新幹線中間橋梁までの右湾曲区間(22.6~23.0km区間)では、河道湾曲の頂点付近では河川領域の幅(50~60m)が大きかったが、河川領域内に樹木が繁っていたために、洪水の流下を阻害して堤内地に顕著な新流路が形成された。この災害発生状況は、境橋付近からJR橋までの区間での合計7ケースのうち、被害状況Aに関して河川領域幅が大で発生した1ケース(対応せず)に対応する。

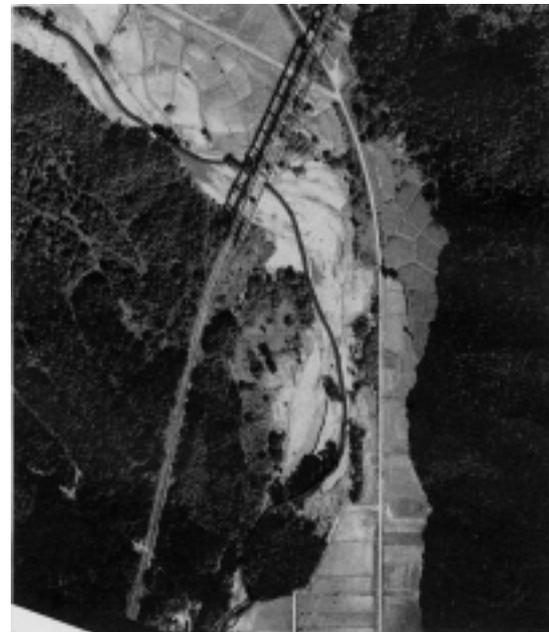
Photo 5 Aerial photograph taken after the flood in downstream area of JR line bridge

1) J R橋下流の河川領域の幅が大きい区間 (19.8~20.3km 区間)

Fig. 8 に見られるように、ここは河川領域の幅 (80~100m) が大きく、河川の制御が困難な場所であるようである。河道勾配が 20.5km 地点の 0.013 (1/80) か

ら 19.5 km 地点 0.008 (1/120) へと急激に小さくなる変化点に当る。ここでは、河道周辺の農地の整備が遅れていたが、洪水がそのような農地を広く侵食して広い河原ができた。この区間周辺の災害の状況を **Photo 5** に示す。

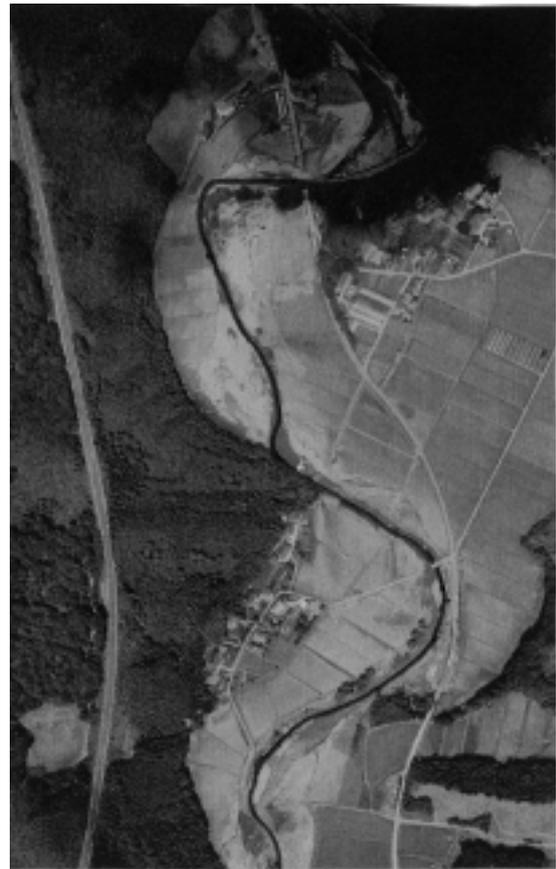
Photo 6 Aerial photograph taken after the flood around the Kurokawa bridge and Yajiro bridge

河道湾曲部をショートカットする流れによって右岸側堤内地に顕著な新流路が形成された。河道湾曲の頂点付近では河川領域の幅 (20m) が極端に小さくなっていた。この区間周辺の災害の状況を **Photo 6** の上方に示す。

上記の災害の状況を A と評価した。

河道湾曲部をショートカットする流れによって左岸側堤内地に顕著な新流路が形成された。河道湾曲の頂点付近では河川領域の幅 (22m) が極端に小さくなっていた。この区間周辺の災害の状況は **Photo 6** に示されている。

なお、ここで形成された新流路を流下した流れが、**Photo 6** の中ほどに見られるように、15.4~15.6km 区間の右岸側の農地を侵食してかなりの被害を与えた。

によって右岸側堤内地がかなり洗掘されたが、顕著な新流路の形成には至らなかった。河道湾曲の頂点付近の河川領域の幅（34m）はそれほど小さくなかった。この区間周辺の災害の状況は **Photo 6** の下方に示されている。

上記の災害の状況をBと評価した。

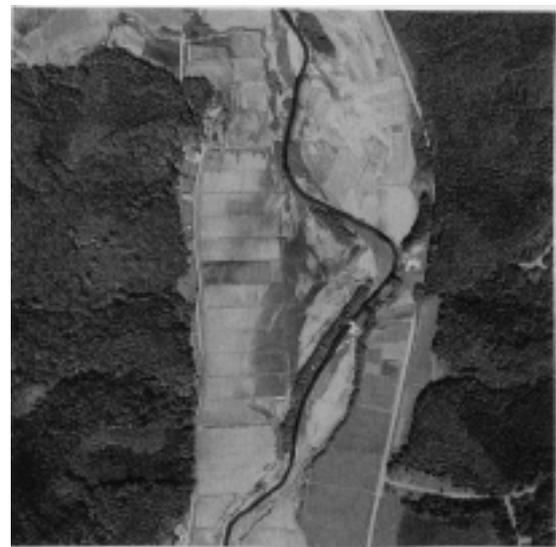
Photo 7 Aerial photograph taken after the flood around 13.6～14.0km section

11) 13.6～14.0km 区間の右湾曲部

河道湾曲部をショートカットする流れによって右岸側堤内地は広く洗掘されて新流路が部分的に形成され、大量の洪水が流下した。ここでは、河道湾曲の頂点付近の河川領域の幅（40m）が比較的大きかったが、河川領域内に樹木が繁っていたために洪水の流下を阻害して大きな被害が発生したのと考えられる。河川領域内の樹木は洪水後も残っていた。この区間周辺の災害の状況を **Photo 7** に示す。

上記の災害の状況をAと評価した。

また、13.6~14.0km区間の右湾曲部では、河道湾曲の頂点付近の河川領域の幅(40m)が比較的大きかったが、河川領域内に樹木が繁っていたために、氾濫流によって堤内地は広く洗掘されて新流路が部分的に形成され、大きな被害が発生した。この災害発生状況は、JR橋から豊富橋までの区間での合計10ケースのうち、被害状況Aに関して河川領域幅が中で発生した1ケース(対応せず)に対応する。

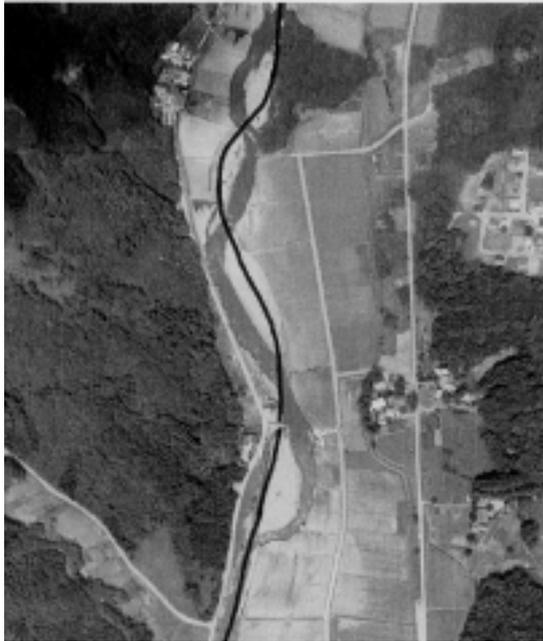
Photo 8 Aerial photograph taken after the flood around Hatahoko bridge

12) 旗鉾橋上下流区間（12.6～13.4km 区間）

この区間では、河道の湾曲は緩く、河道は直線に近いが、区間の上流側では河道が大きく側方侵食されて流路の位置が変わり、下流側では顕著な新流路が形成された。この区間周辺の災害の状況を **Photo 8** に示す。この区間の河道は最近改修されており、河川領域内に樹木はなく、**Fig. 8** に見られるように、改修部の河川領域の幅（25～28m）が小さくなっていることが注目される。ただし、この区間の最上流部には、**Photo 8** の上方に見られるように、左岸側に広い樹林地がある。

Fig. 8 において、13.3km 地点で河川領域の幅が極端に大きくなっているのはこのためであり、樹林地の境界は旧河道であったと考えられる。上記の区間下流側で形成された新流路（**Photo 8** の下方に見られる）に関

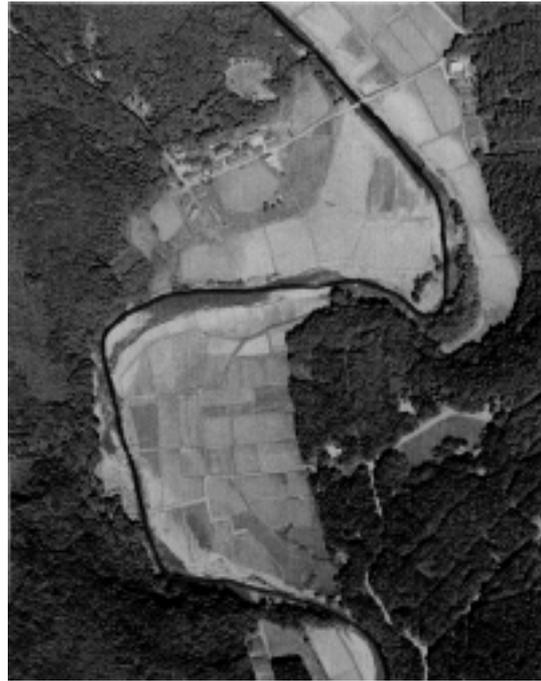
Photo 9 Aerial photograph taken before the flood in downstream area of Nakanogawa bridge

3) 中野川橋下流の右湾曲区間 (7.4～7.9km 区間)

ここでは、河道の屈曲がきつかったが、河道湾曲の頂点付近の河川領域の幅(80m)が大きかったので、湾曲部内岸側の堤内地の被害は小さかった。この区間周辺の災害の状況を **Photo 9** に示す。

上記の災害の状況をCと評価した。

この区間では、河道湾曲の頂点付近の河川領域の幅(33m)が相対的に小さい。周辺の農地の整備が遅れており、湾曲部の内岸側堤内地の河道に沿う帯状の農地は地盤高が低くなっていた。その部分を洪水が流下して河道周辺の流下能力が増したため、氾濫流の広がり小さくなり、新流路は形成されず、堤内地が僅かに側方侵食されただけであった。この区間周辺の災害の状況は **Photo 9** の下方に示されている。

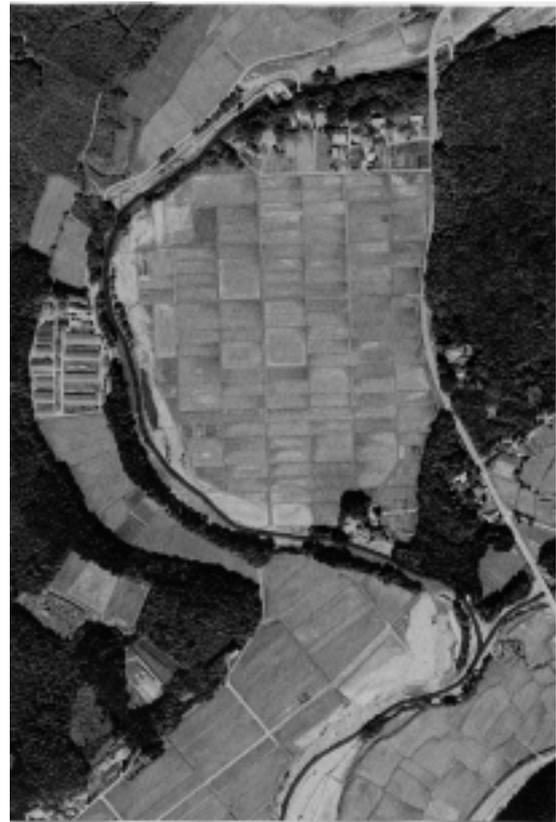
Photo 10 Aerial photograph taken after the flood around the junction with the Sanzogawa River

10) 三蔵川合流点上流の左湾曲区間 (1.5～2.3km 区間)

この湾曲は規模が大きい。河道湾曲の頂点付近の河川領域の幅(33～35m)が比較的小さかった。周辺の農地はある程度整備されていたが、湾曲部の内岸側堤内地の河道周辺の農地は整備が遅れており、その地盤高

が低くなっていた。その部分を洪水が流下して河道周辺の流下能力が増したため、氾濫流の広がり小さくなり、堤内地が僅かに侵食されただけであった。この区間周辺の災害の状況を **Photo 10** に示す。

上記の災害の状況を C と評価した。

ここでは、河道の湾曲がきつくと、河道湾曲の頂点付近の河川領域の幅 (26m) が小さかった。農地はある程度整備されていたが、湾曲部の内岸側堤内地の河道周辺の農地は整備が遅れており、その地盤高が低くなっていた。その部分のかなりの範囲を洪水が侵食した。これにより、河道周辺の流下能力が増したため、氾濫流の広がり小さくなり、堤内地が側方侵食されたが、河道湾曲部をショートカットするような新流路は形成されず、被害がそれほど大きくならなかった。この区間周辺の災害の状況は上述の **Photo 10** の下方に示されている。

上記の災害の状況を B と評価した。
