## 2004年三重県宮川村および徳島県木沢村の斜面崩壊プロセス

### 要旨

### Slope Failure Process in Miyagawa Village and Kisawa Village in 2004

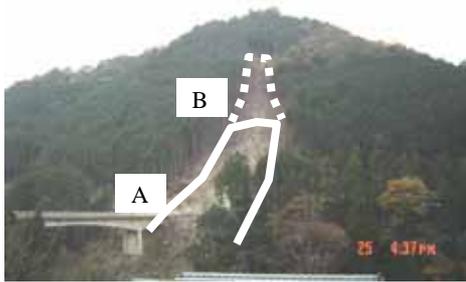
Photo 1 Slope failure at Kotaki

Photo 1 は小滝における崩壊の様子を示したものである。この崩壊の発生の様子は宮川対岸の住民の一人が目撃しており、それによると、降雨ピーク時の 10 時頃に写真の A のあたりの木が急に揺れだしその部分が崩壊し、左下に見える橋梁の中ほどまで崩壊土砂が堆積した。その後暫くして気がつくと B の部分が崩壊していたとのことである。このような段階的崩壊がこの特徴の一つである。また、この斜面はわずかに凹型地形であるが、ほぼ平衡斜面である。崩壊の規模と地盤構造については、林ら(2004)が詳細に調査している。それ

によると、崩壊規模は平均幅約 20m、水平長さ約 170m、最大深さ約 2m で、斜面勾配は 35° ~ 38° である。また、彼らは崩壊源頭部の基岩上部に湧水があると報告している。

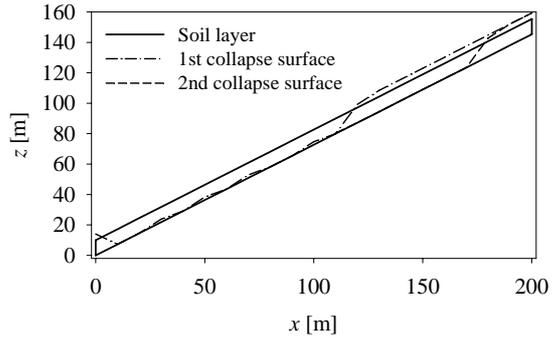
Fig.3 Simulation results of slope failure process

計算条件は、斜面勾配  $36^\circ$ 、水平斜面長 200m、土層厚 2mとし、透水係数、内部摩擦角および粘着力は一般的な値としてそれぞれ  $0.01\text{cm/s}$ 、 $27.5^\circ$ 、 $1.0\text{tf/m}^2$ とした。また、土壌水分特性曲線は一般的な森林土壌に対するものを用いた。Fig.3 はシミュレーション結果を示したものである。この図に示すように、斜面の中間より少し上側で降雨のピーク時付近に最初の崩壊が起こり、その後すぐに 2 回目の崩壊が起こっている。このように、地盤特性が一般的な条件でも、段階的な崩壊過程が再現されており、崩壊発生時刻や発生場所もほぼ実際と一致している。しかし、調査によると基岩形状は一般的なものではなく、これが段階的崩壊に影響していることも十分考えられるので、この点については今後検討する必要がある。

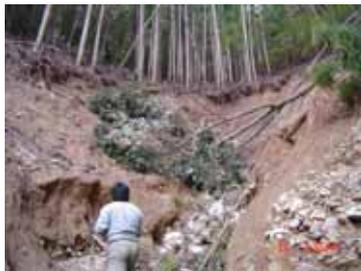
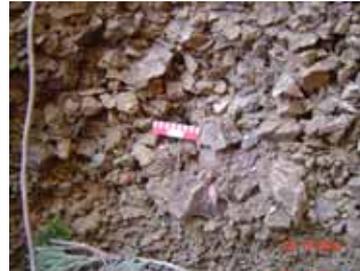
Photo 2 A tributary of the Kirara River

(a) Collapsed area

(b) Soil structure

(c) Colluvium layer

Photo 2(a)は雲母谷の支川において発生した土砂移動の上流端の様子を示したものである。この崩壊面上流側にはほぼ平衡形状の斜面が続いている。(b)は侵食面の土層構造、(c)はそこに見られた透水性の高い崩積土層を示したものである。Fig.4 は土砂移動の上端の侵食部付近の縦断形状と土層の構造、図中の断面 2 の崩壊前後の横断形状、それより下流の河道断面 1 の崩壊前後の横断形状を示したものである。崩壊面付近の縦断図は河道方向に引き伸ばした図になっているので、実際にはもっと切り立った崖になっている。

このような侵食現象には、写真に示したような崩積土層が重要な役割を發揮したものと推測される。Fig.4 によると土層構造は、50cm 程度の森林土壌の下に 1.5m 程度の細粒成分からなる土壌があり、その下に 2m 程度の礫と砂の混ざった層がある。さらにその下 1m 程度の厚さで礫からなる層がある。Photo2(c)はその礫層を示したものである。すなわち、崩積土は粒径 5cm 程度の礫と砂、

粘土で構成されているが、崩壊面の河床から 1m 程度までの層には砂成分がほとんど含まれていなかった。これは、飽和水帯がこの高さまで形成され、ここから多量の水が河道に供給され、この層の細粒成分が流出したものと考えられる。また、この水の供給がこの谷の土砂流出を引き起こした大きな要因であると考えられる。

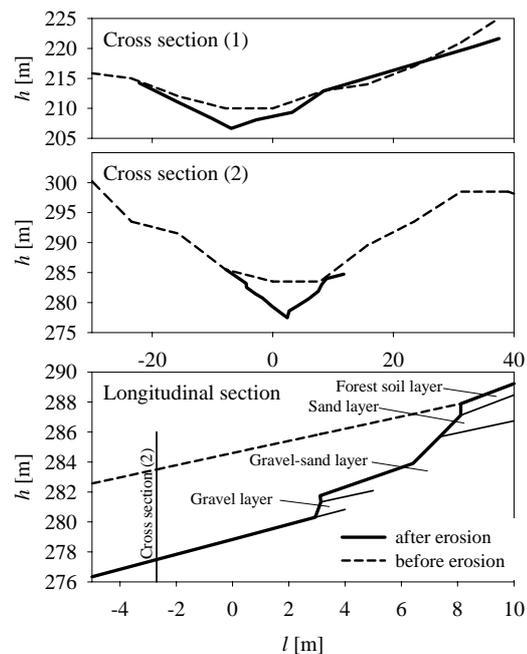
Fig.4 Longitudinal bed profile at collapsed area and lateral bed profiles before and after the sediment /mass movement in 2004

口付近でもそれほど深い渓谷ではなく、上流に行くにたがって浅い谷地形となっていた。今回の土砂移動は、この谷が上流に遡上しながら谷を深くするような河道侵食が起こったものと考えられる。Fig.4 によると侵食深は上流端で 5m 程度、その他で 2, 3m である。

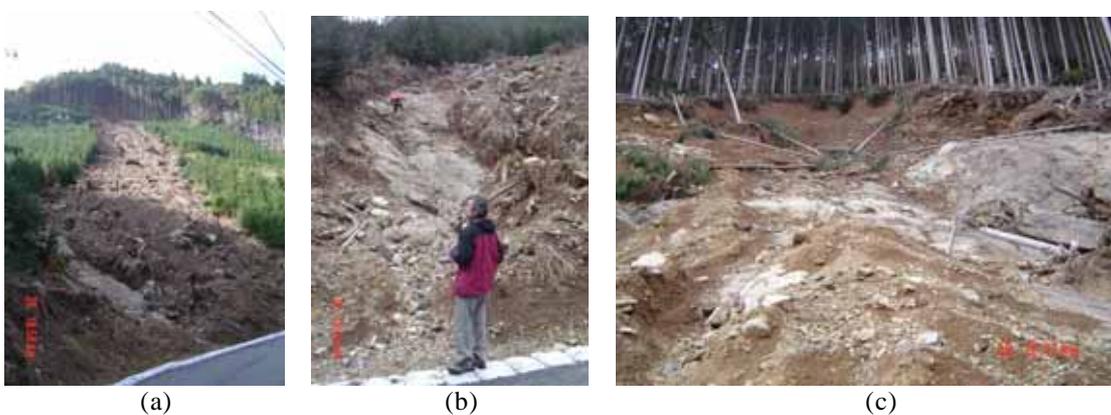
Photo 3 A slope failure near Miyagawa Reservoir

宮川貯水池下流の崩壊は Photo 3(a)に示すような平衡型斜面で起った。(b)は斜面の下端の様子、(c)は崩壊部の様子を示したものである。Fig.5 は斜面の縦断形状と基岩の推定位置、断面(1)~(3)における横断形状を示したものである。下端から断面 2 までは基岩が凹状を呈しており、断面 2 から崩壊地点の断面 3 までは基岩が露出し、表土がほとんどない。

崩壊が起こったのは斜面上端の Photo 3(c)の部分だけである。この写真によると、崩壊面の下端には露出した基岩があり、この上部の基岩形状は凹型となっている。露出した基岩の下側の基岩の勾配は大きくなっている。このような基岩形状による集水特性がこの崩壊の発生要因の一つであると考えられる。Fig.5 の横断図によると崩壊深は 7.8m 程度である。

Photo 3(a), (b)に示すように、侵食を受けた斜面の部分は基岩が露出している。Photo 4 は斜面にできたガリを下流に向かって写したものである。ガリの底面はほぼ基岩まで達しており、ガリの上部部を見ると、雲母谷の場合と同じような崩積土層からの湧水があったと思われる痕跡があった。Photo 3(b)を見ると、基岩が横断方向にすり鉢状になっていることがわかる。地表面は平衡型であるがこのような基岩形状のため地下水が基岩の最深部に集中し、このため、地下水が集中し、これによりガリが発達したのではないかと推測される。Fig.5 の縦断図によると、基岩は縦断的にも凹型であり、断面 1 では厚い崩積土が深く侵食され、断面 2 や下端では浅い表土層が浅く侵食されている。

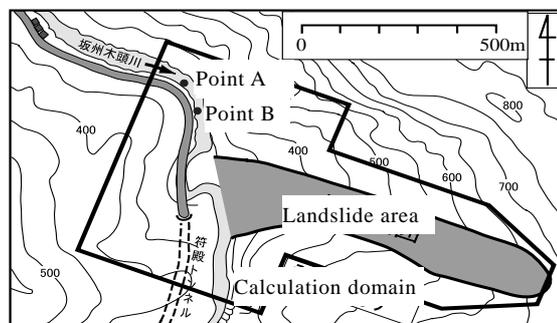
Fig.6 Landslide at Azue

Fig.6 に示すように、阿津江地区の崩壊は長さ 1000m、幅 100m を越える巨大なものであった。ここでは、この崩壊によって生じた土塊が斜面を流れ下り、河道上に堆積する過程をハイブリッド土石流モデル（里深，2005）によって解析する。

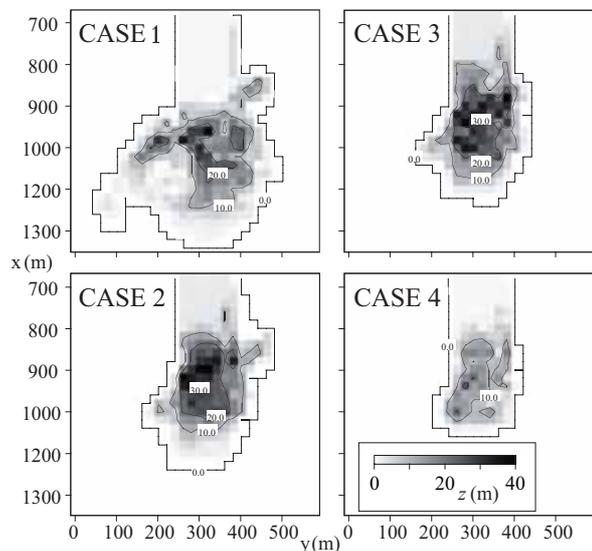
Fig.9 Final sediment deposition depth

Fig.9 に各ケースの最終的な土砂堆積厚さの空間分布を示している。CASE 1 では他のケースに比べ崩壊土砂が広い範囲に到達していることが分かる。崩壊土砂は対岸を 100m 以上かけあがり、幅 400m 以上にわたって谷を埋めている。CASE 2 と CASE 3 は似通った結果となり、土砂が広がる範囲は CASE 1 に比べて小さくなるものの、天然

ダムの高さは CASE 1 よりも高くなっている。CASE 4 では上部 1/3 の土塊のみが堆積するため、天然ダムの規模は小さなものとなる。
