足羽川山地流域における2004年水害について

上野鉄男・石垣泰輔*

要 旨

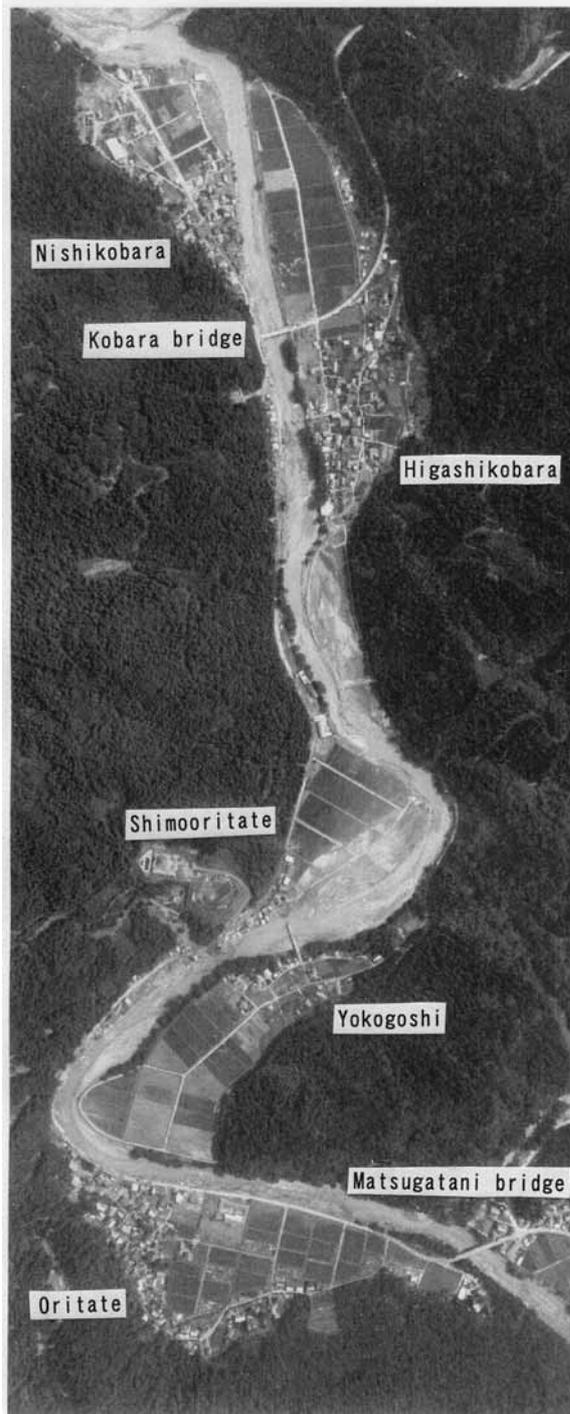
Photo 1 Aerial photograph taken after the flood around 32.3 ~ 36.1km section

折立(おりたて)地区の水害の発生状況は前掲の Photo 1 に示されている。

松ヶ谷橋(35.9km 地点)の下流では平地の標高が急激に低くなっており、河床との標高差が小さい。すなわち、河川が浅くなっている。また、2004 年洪水で折立の集落付近の足羽川の河床は 1m 以上上昇した。

折立地区では、河川沿いに国道(476号)が通っているが、松ヶ谷橋より約 200m 下流の 35.6~35.8km 区間付近では国道と河床との標高差が小さくなっている。その付近から氾濫水が大量に流入し、国道より 20~50cm 低い水田を約 300m 流下して折立の集落に押し寄せた。折立の集落の川沿いは地盤が低く、そこでは浸水深が 1.5~2m となり、住宅の床上に浸水した。集落周辺の足羽川の水位も国道よりかなり高かった。

横越地区の平地は全体的に高かったが、その上流側での土地と河床との標高差は、下流側の標高差よりも小さくなっている。また、河道湾曲の頂点付近(35.1km 地点)では河道幅(47m)が小さくなっており、河道湾曲の頂点付近の河道に土石が堆積していた。集落周辺の足羽川の河床は 1m 以上上昇し、集落の周辺の 2 箇所にあった淵が埋まってしまった。

横越地区の平地の上流側には、川沿いに道路があり、それは農地より 30～60cm 高いが、堤防ではない。上記の道路の最上流から約 50m までの間の農地に土砂が堆積しており、この部分からの洪水氾濫が大きかったことがわかる。河道湾曲の頂点付近の河道幅が小さいことが、洪水氾濫を大きくしたと考えられる。

横越橋下流の湾曲部左岸の平地は砂州の形状を持っており、平地の上流側では土地と河床との標高差が相対的に小さくなっている。したがって、農地の上流側から洪水が流入して流下したため、農地の上流側が洗掘されて低くなり、そこから大量の土石が流入して広い範囲に堆積し、大きな被害が発生した。ここでは、河道湾曲の頂点付近(34.2km 地点)で河道幅(47m)が小さくなっているため、その上流側河道に大量の土

石が堆積して、河床を約 2m 上昇させ、農地への土石の流入を容易にした。流入した石の大きいものは長径が 40～50cm に達している。

東河原の集落の上流にあるゆるい湾曲の内岸側の狭い平地(33.6～34.0km 区間右岸)は砂州の形状を持っており、土地の上流側では土地と河床との標高差が相対的に小さくなっている。この場所の農地は全体的に低くなっており、そこを洪水が流下したため、農地の洗掘や土砂の堆積により、広い範囲にわたって被害を受けた。ここには、住宅はなかった。ここでは、河道湾曲の頂点付近(33.7km 地点)で河道幅(47m)が小さくなっていた。低い農地を守るため、高さ約 0.5m の堤防があるが、堤防は下流側ほど低くなっている。洪水はこの堤防を全面的に越流したが、平地の上流端から 3 分の 1 ほどの場所で約 10m 破堤した。その少し下流で破堤寸前の箇所もあった。

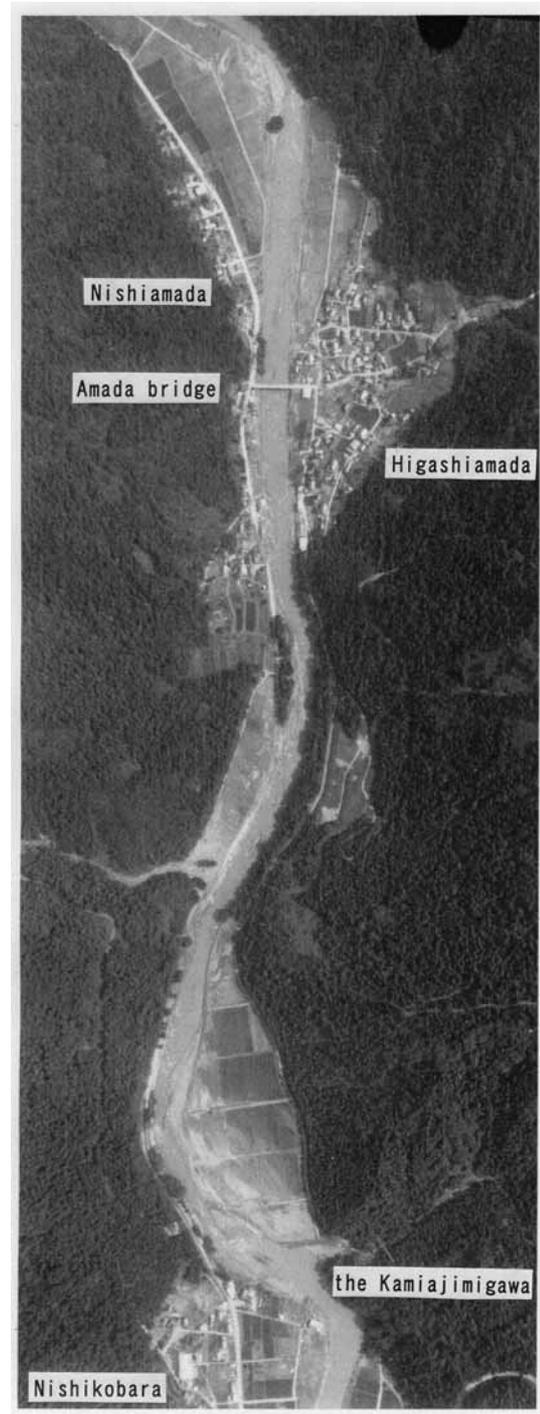
Photo 2 Aerial photograph taken after the flood around 30.3 ~ 32.7km section

河原橋下流の湾曲部内岸の平地は砂州の形状を持っており、平地の上流側は土地と河床との標高差が相対的に小さかったが、そこに集落があったことが問題である。この集落の川側では過去に1m程度の嵩上げをし、護岸の上にパラペットも造られていた。それでも、対岸の東河原地区の農地よりも約1m低いそうである。河道湾曲の頂点付近(32.6km 地点)では河道幅(44m)が小さくなっている。河原橋の下流の河道の直線部では土石の堆積が少なく、河道湾曲の頂点付近より下流の河道で土石の堆積が多かった。

集落内では、県道(2号)沿いの川側の住宅の被害が大きく、道路の浸水深は70~90cmで、上流側ほど浸水深が大きかった。洪水後に、県道や住宅の敷地内には多数の流木が残っていた。一方、県道から川側に入った場所の住宅は、県道よりも敷地が低かったにもかかわらず、県道沿いよりも浸水深が20~30cm小さく、基礎を高くしていた住宅では床下浸水のみですんだところもあった。川に近い場所では、パラペットを乗り越えて洪水が流入し、浸水深が1mを超えた。集落周辺では、護岸やパラペットの破損はなかった。河原橋に流木がかかって洪水を塞ぎ上げたため、橋上流で道路に溢れた洪水が県道を通って下流し、標高が高い県道沿いで被害が大きかったことが注目される。

上味見川合流点(32.5km 地点)下流の河道湾曲部の内岸側の平地は上流側が低くなっており、砂州の形状を持っている。この平地には住宅はなかった。ここでは、河道湾曲の頂点付近(32.2km 地点)の河道幅(65m)は小さくはなかったが、河道湾曲の頂点付近とその上流の河道に土石が堆積して河床がかなり浅くなっていた。この土石は上味見川と足羽川の両方からもたらされた。上味見川の合流の影響もあって、農地の最上流部が侵食されると同時に、洪水が流入した上流側の農地は洗掘されて低くなり、そこから大量の土石が流入して広い範囲に堆積した。流入した石の大きいものは長径が40~50cmに達している。

東天田地区周辺の河道は直線に近い。東天田の集落は、住宅地の背後の谷から流出した土石の堆積で形成された地盤の高い場所にあり、概括的には被害が小さかったと言える。しかし、天田橋(30.9km 地点)の上流の川沿いの住宅は地盤が低く、橋に流木がかかって

洪水を塞ぎ上げたために、床上 10cm の浸水被害を受けた。洪水位は土間から 70cm、床上 40cm であったが、家屋の水密性がよかったことと、洪水の増水と減水が速かったために、実害は床上 10cm の浸水にとどまった。住宅横の道路上を、約 30cm の水深で洪水が流木を伴って流下した。住宅周辺の河床の高さは災害前と変わらないということで、河床に岩盤も見えていた。明治 19 年 9 月にも同程度の洪水があったそうである。

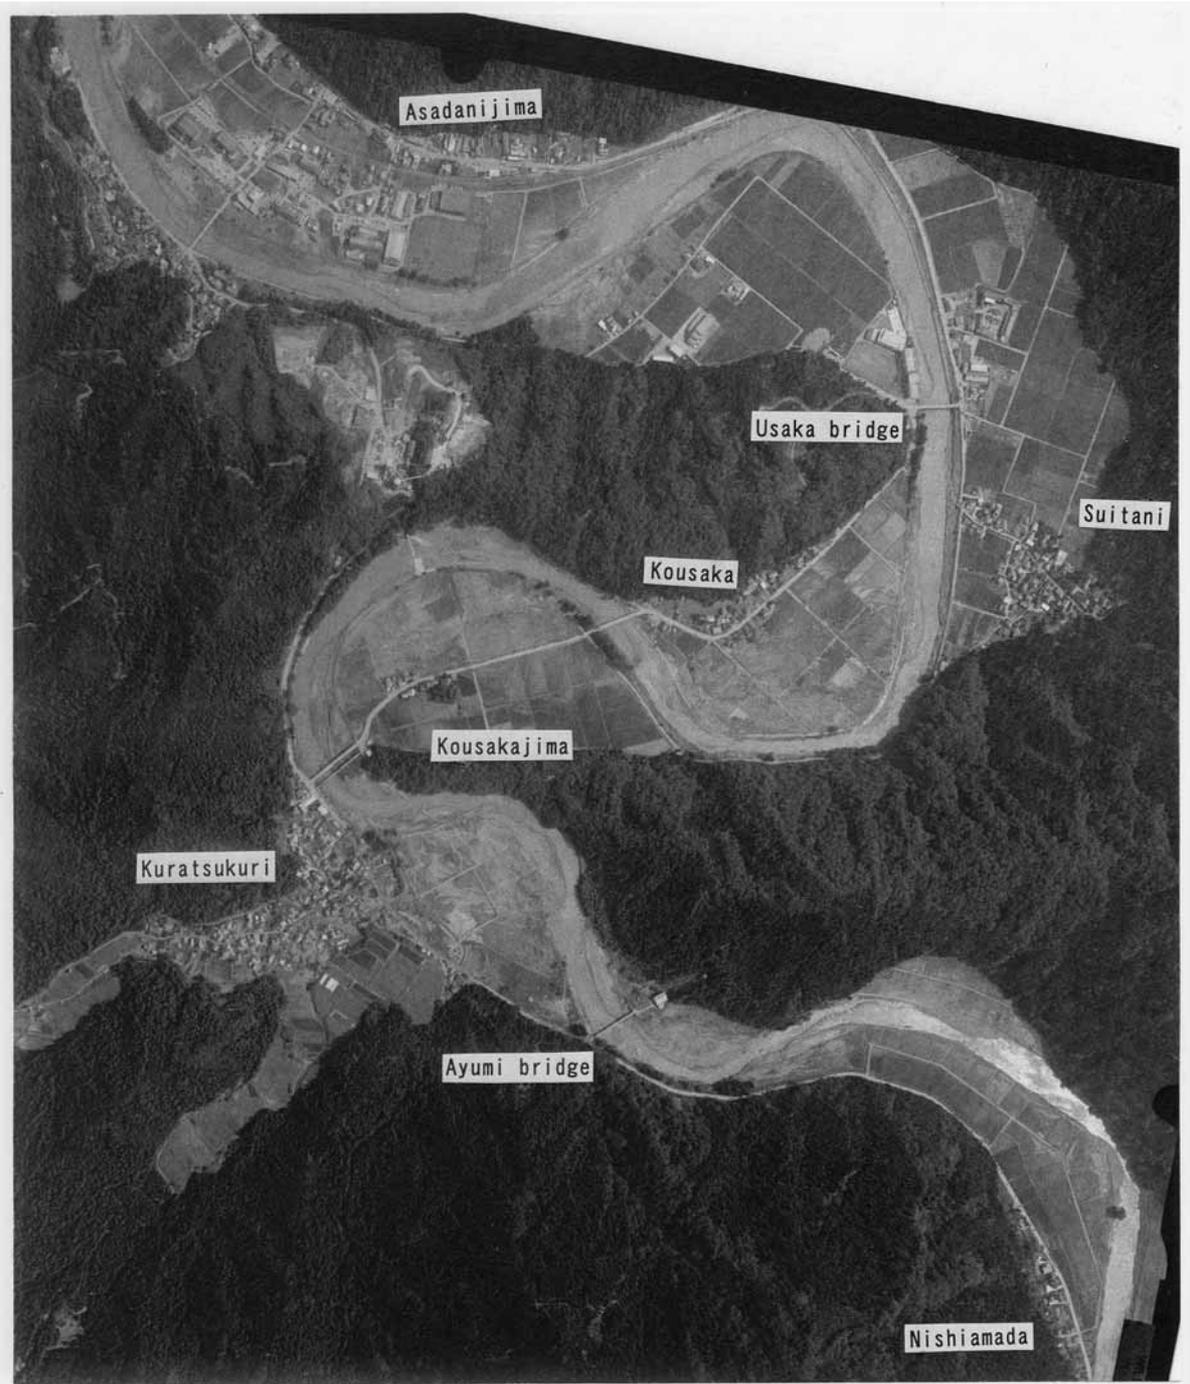
Photo 3 Aerial photograph taken after the flood around 24.3 ~ 30.8km section

発電所に通じる鮎見橋の上流の湾曲部内岸側の平地は全体的に低くて小さいが、砂州の形状を持っており、平地の上流側では土地と河床との標高差が小さくなっている。ここでは、河道湾曲の頂点付近 (29.5km 地点) で河道幅 (55m) が小さくなっており、湾曲部内岸側の河道に大量の土石が堆積していた。

洪水は農地全体を浸水させて流下したが、上流側の地盤の低い部分から流入した洪水によって、農地の川側が洗掘されて低くなり、そこから大量の土石が流入して広い範囲に堆積した。この平地を縦断する道路があったが、道路より川側の農地が低くなっており、川側のほとんどの場所で土石が堆積しており、山側の農地でも道路に近い場所には土石が堆積していた。ここでは、河岸より約 10m 内側に川に沿って杭が打たれており、その後には河道を拡幅する復旧がなされるものと推察される。

新蔵向橋 (28.6km 地点) 上流の湾曲部内岸側の平地は砂州の形状を持っており、平地の上流側では土地と河床との標高差が小さくなっている。このため、平地の最上流部には高さ 1 ~ 1.5m の堤防があったが、上流側の約 80m を残して約 70m が破堤した。さらにその下流には護岸の上に約 60cm のパラペットが造られていたが、上流側の約 30m と中間の約 80m が破壊された。堤防とパラペットが破壊された場所から洪水が流入したため、農地の川側が洗掘されて低くなり、そこから大量の土石が流入して川側の大部分の農地に堆積し、大きな被害が発生した。流入した石の大きいものは長径が 40 ~ 50cm に達している。

平地の下流部に取水堰 (28.8km 地点) があったが、上記のパラペットは堰のすぐ下流までしかなく、それより下流の約 70m は護岸だけしかなかった。氾濫流はパラペットのない場所に向かって流下したため、平地全体に土砂堆積などの被害が及んだ。また、取水堰はそのほぼ半分が右岸側で破壊された。河道湾曲の頂点付近 (29.0km 地点) の河道幅 (74m) は小さくはなかったが、湾曲部内岸側の河道に大量の土石が堆積して、河道の流下能力を小さくしたため、このような広い範囲に大きな被害が発生したと考えられる。河道湾曲部の土石の堆積に取水堰が関与していると考えられる。

新蔵向橋下流の湾曲部内岸側の平地は砂州の形状を持っており、平地の上流側では土地と河床との標高差が小さくなっている。相対的に低くなっている上流側の農地には 1.5 ~ 2m の堤防があった。この堤防は小宇坂橋 (27.75km 地点) の近くまで続いており、小宇坂橋に近づくほど低くなり、小宇坂橋の近くでは農地よりも少し高い道路になっている。小宇坂橋より下流には堤防はない。また、地区の上流から約 450m のところに発電のための取水堰 (28.15km 地点) があったが、この取水堰の少し下流から堤防が急に低くなっていた。取水堰の上流側の湾曲部内岸側の河道には大量の土石が堆積していた。

上記の堤防が取水堰より上流側で約 250m にわたって破堤し、大量の土石が堤内地に流入して広い範囲に堆積した。現地調査の際に、修復された堤防の上に立つと、内岸側の河床と堤内地の地盤高さとの差がほと

小宇坂橋下流の湾曲部内岸側の平地は砂州の形状を持っており、平地の上流側では土地と河床との標高差が小さくなっている。ここでは、河道湾曲の頂点付近(27.4km 地点)の河道幅(48m)がかなり小さくなっていた。この地区の農地は山側と川側との高低差が非常に小さい。河床との標高差が小さい上流側の農地には約1.5~2mの堤防があり、河床との標高差が大きい下流側の農地には堤防がなかった。

洪水により、上記の堤防の上流端から約70mのところから下流の約80mが破堤し、そこから土石や流木が流入した。氾濫流は農地全体を流下したが、土石の堆積などの被害が大きかったのは平地の上流側で河川に近い場所に限られた。ただし、流木が大量に流入し、この地区の広い範囲に堆積した。

この平地の上流側に美山啓明小学校があり、学校の敷地はかなり高くなっている。学校の下流から約50cmの高さの堤防が下流の山裾近くまで続いていた。堤防の最下流に近い場所で約210mが破堤(25.6km 地点付近から下流)し、農地が洗掘され、流木と大量の土砂が堆積したが、石の堆積は少なかった。ここでは、農地の山側と川側との高低差がほとんどないが、河道湾

美山橋(24.75km 地点)から上流には堤防があり、美山中学校より上流では堤防の高さが70~80cm、中学校の裏ではその高さが約1.3mであった。洪水はこの堤防を越流したようであり、堤防の表法面に木が生えていた場所(25.45km 地点)を挟んですぐ上流側で7~8m、下流側で5~6mが破堤し、洪水とともに土砂が流入して農地や市街地に堆積したが、石の堆積は破堤地点周辺で僅かにあっただけである。堤防材料には石が含まれており、その石が堆積したものと推察される。

上述のように、上記の破堤箇所の対岸においても破堤があり、その周辺では河道幅が減少している。破堤地点の100m上流で92mであった河道幅が50m上流では88mとなり、破堤地点で80m、破堤地点の50m下流で78mであった。美山橋の上流の湾曲部では、河道湾曲の頂点付近(25.2km 地点)の河道幅(96m)は大きかったが、湾曲部内岸側の河道には25.4km地点付近より下流で大量の土石が堆積していた。

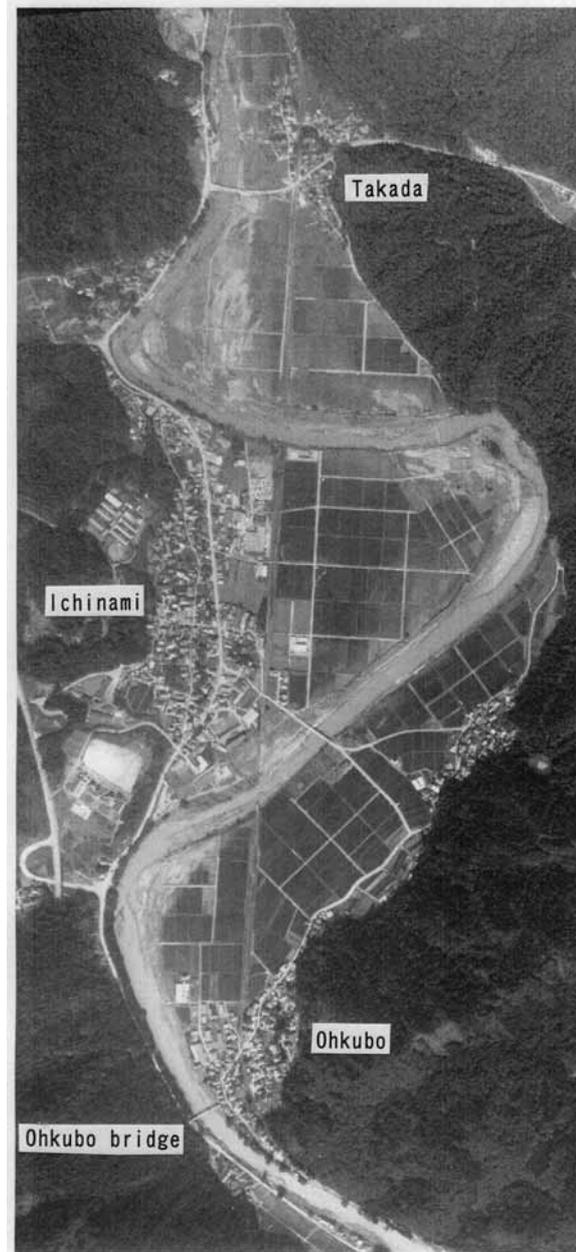
Photo 4 Aerial photograph taken after the flood around 16.9 ~ 21.2km section

足羽川の羽生川合流点から下流の調査区間においては、Fig.2 に示すように谷底平野の幅が相対的に大きくなっており、ここでは砂州形状の微地形は認められず、河道が移動を繰り返して谷底平野の土地の高さを一様化したと考えられる。ただし、多くの場合に河道湾曲部で湾曲頂点付近の内岸側の土地が若干低くなっており、近年河道の外岸側への移動が生じたことを示している。明治 42 年測量の地図と最近の地図との比較から、この間に羽生川合流点から下流において河川の移動がほとんどないことがわかったが、大久保橋下流の湾曲部の河道が外岸側へ最大で約 50m 移動したことが確かめられた。ここでは、湾曲部内岸側の土地が低くなっていた。この状況を Photo 4 (下側) に示す。写真において流れは紙面の下から上に向かってい

大久保橋(20.75km 地点)から上流側は河道幅(54m)が小さく、大久保橋は欄干が水没して部分的に破損したが、流失はしなかった。洪水後、橋の欄干の間が流木で満杯になっていた。橋下流の川沿いの敷地が低い住宅は床上1mまで浸水し、氾濫流の流速が大きかったために襖、障子、家財が一切流された。横の道路上の水深は約70cmであり、道路より山側の住宅は床下浸水寸前であった。

大久保橋下流の湾曲部内岸側の湾曲の頂点付近の農地は相対的に低かったため、氾濫流によって川沿いの農地に土砂が堆積したが、石の堆積はほとんどなかった。ここでは、河道湾曲の頂点付近(20.2km 地点)の河道幅(95m)は大きかったが、湾曲部河道の内岸側に土砂が堆積していた。

市波地区は国道(158号)より山側の市街地を除く大部分が浸水した。市波地区の農地は河道湾曲の頂点付近(18.8km 地点)に向かって徐々に低くなっている。農地を護るために、福島橋から下流に高さ約1.5mの堤防があり、河道湾曲の頂点付近まで続いている。河道湾曲の頂点付近では、堤防の外にも畑があり、河道幅(45m)を極端に小さくしている。河道湾曲の頂点付近より上流の湾曲部内岸側の河道には大量の土石が堆積していた。この周辺の河床は年毎に上昇しているそう

福島橋から上流には堤防がなく、JR 橋のすぐ上流で別所の谷からの洪水を流下させる水路（19.76km 地点）が足羽川に合流している。この辺りでは地盤が低くなっており、また水路に樋門がないことから、この水路とその周辺から地区内に洪水が流入した。このようにして、水路を逆流した洪水は市街地に溢れ、川の近くの道路上の浸水深は 1.5m に達し、多数の住宅が浸水した。氾濫流は国道と JR の線路との間を西方向に流下した。国道の浸水深は約 50cm であった。

福島橋から下流にある堤防は 19.28km 地点より下流側で約 30m 破堤した。破堤地点周辺では農地に土砂が堆積したが、石の堆積はほとんどなかった。河道湾曲の頂点付近では、堤防の外の畑地に湾曲部をショートカットする新しい流路が形成された。新流路の幅は 20m を超え、その長さは約 100m であった。また、無堤部の上流側から多量の洪水が流入して、かなり広い範囲の農地に大量の土砂が堆積した。石の堆積はほとんどなかった。

高田地区は上流側の少しの高い農地と下流側の集落の周辺を除くと、ほぼ全面的に浸水した。集落においても、小面積ではあるが、地盤が低い場所が浸水した。高田地区では、上流側の川側と河道湾曲の頂点付近（17.7km 地点）の農地は僅かに低くなっている。農地を護るために、地区の上流から高田大橋（17.3km 地点）まで天端幅 3.7m、高さ 2m 以上の堤防がある。地区の中央部を JR が地区を縦断する方向に通っており、その盛土の高さが 3m 以上あるために地区の風景が 2 分されている。ここでは、河道湾曲の頂点付近の河道幅（125m）は大きかったが、湾曲河道の内岸側に大量の土石が堆積して河道を浅くし、河道内岸側の土石の堆積部と堤内地の地盤の高さがそれほど変らなかった。

JR の線路より上流側では、堤防が上流端に近い場所です約 30m 破堤し、かなりの土石が流入して堆積した。流入した石の大きいものは長径が約 50cm に達している。JR の線路より下流側では JR 鉄橋（18.14km 地点）のすぐ下流で約 120m にわたって破堤し、広い範囲の農地に大量の土石と流木が堆積し、大きな被害が発

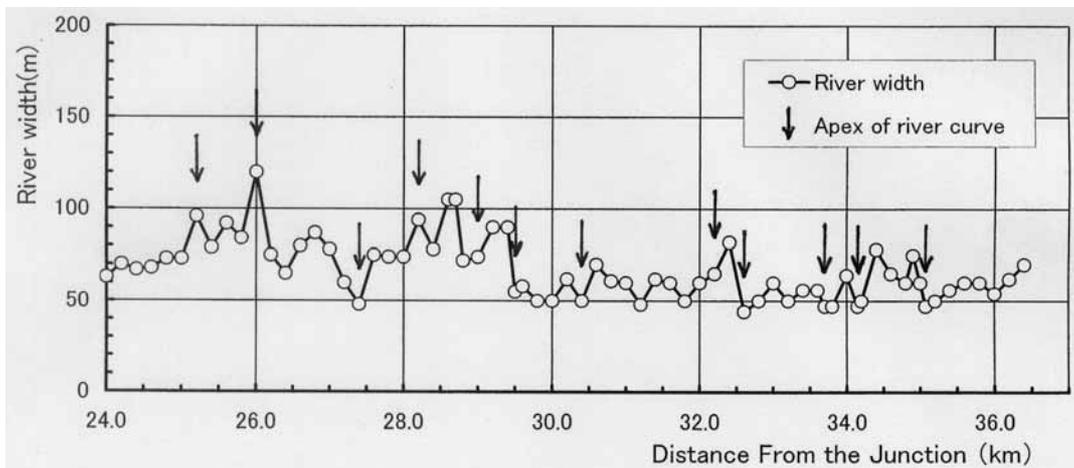
Fig.4 The variation of width of river channel in upstream area of the junction with the Hanyu River

羽生川合流点より上流の調査区間における河道幅の変化と湾曲頂点の位置を Fig.4 に示す。なお、河道幅は航空写真から読み取ったものである。

Fig.4およびFig.5に見られるように、一部の例外を除くと、羽生川合流点より上流の調査区間においては河道湾曲の頂点付近の河道幅を小さくするような土地利用がなされており、羽生川合流点より下流の調査区間においては河道湾曲部の河道幅が大きく、ゆとりのある土地利用がなされていた。

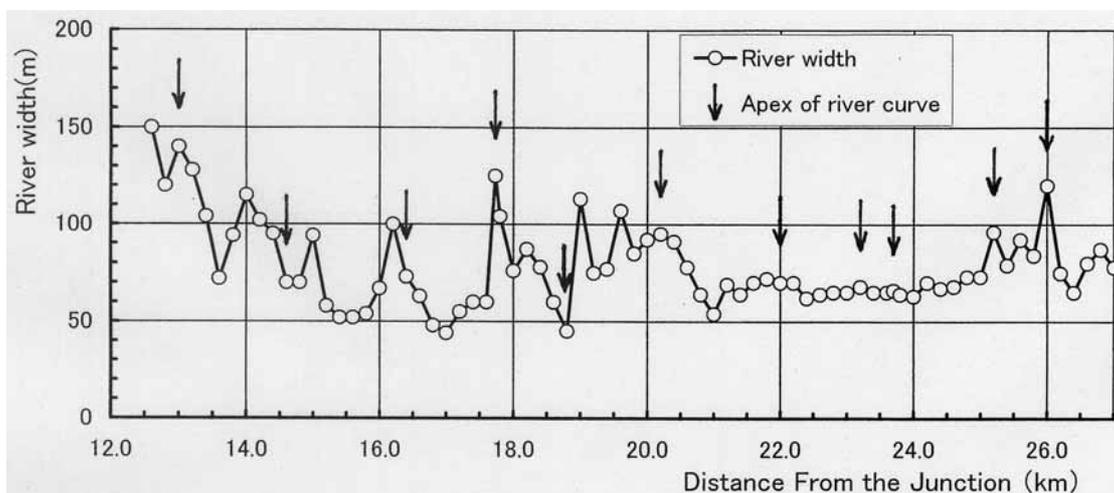
Fig.5 The variation of width of river channel in downstream area of the junction with the Hanyu River

羽生川合流点より下流区間における河道幅の変化と湾曲頂点の位置をFig.5に示す。

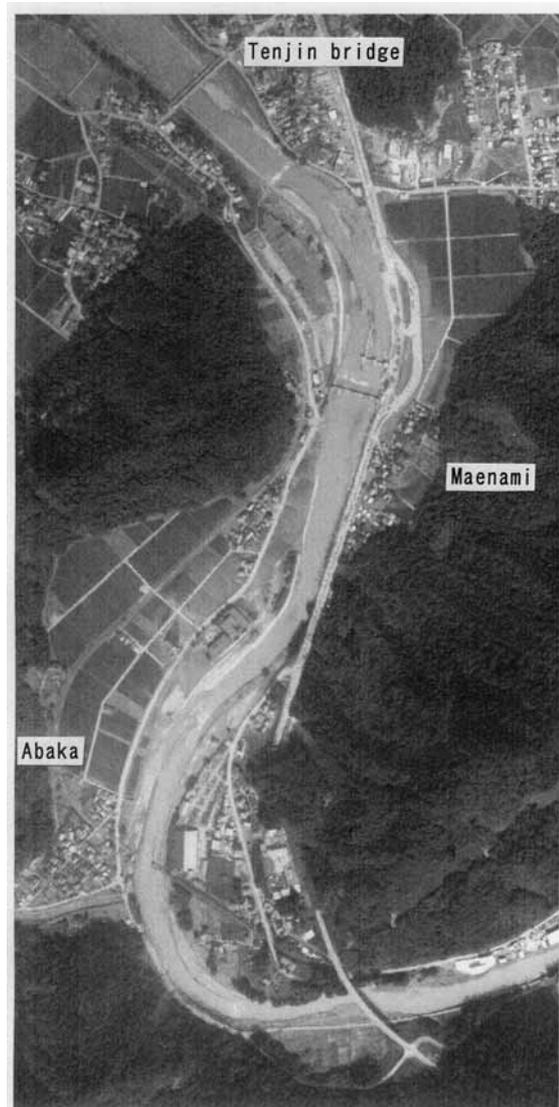
Photo 5 Aerial photograph taken after the flood around 12.5～15.4km section

安波賀（あばか）地区の水害の発生状況を Photo 5 に示す。写真で流れは紙面の下から上に向かっており、安波賀地区には平地の中ほどの河川の近傍に資料館

(13.9km 地点)がある。この周辺では、洪水が谷全体を流下し、多くの住宅が浸水した。安波賀地区の農地は山側が高く、川側が低い。地区内の農地はほとんどが浸水し、大量の土砂が堆積した。

県道(31号)が地区を縦断して足羽川から少し離れた場所を通っているが、県道から川側では農地が県道より約2m低くなっており、資料館はそこに県道と同じ高さまで盛土して建てられている。地区の上流から資料館の下流側の端近くまで、資料館の敷地とほぼ同じで約2mの高さの堤防があったが、洪水は堤防をはるかに越えて流入し、14.0km 地点付近から上流側の約190mが破堤した。資料館の主要な建物は敷地より少し高く、水密性がよかったため床から約70cm 浸水しただけであったが、床が同じ高さの収蔵庫はシャッターが破れて床から約1.5m 浸水した。

資料館の下流側約80mの場所にある県道より山側の住宅は床上から1m以上浸水し、氾濫流に戸が破られたため家財が流失した。住宅の横の県道の浸水深は約2mであった。

前波の集落の下流側に規模の大きい農業用の取水堰(13.3km 地点)があり、上記の破堤や洪水氾濫には取水堰が何らかの形で関与していると考えられる。
