2004年台風14号による九州の土砂災害

千木良雅弘

Landslide Hazards Induced by the 2004 Typhoon 14 in Kyushu

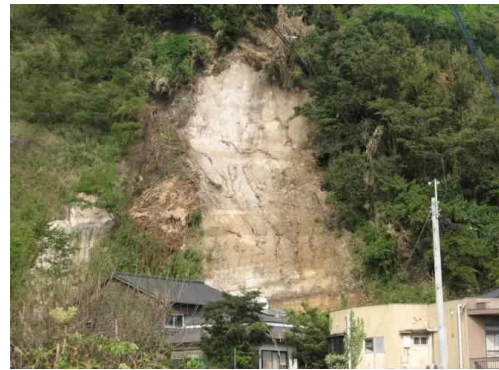
崩壊したのは、幅約8m、斜面長約15m、傾斜約60度の風化軟質化したシラス斜面であった (Fig. 4)。崩壊深さは1m前後で、崩壊土量はたかだか120m³程度とわずかであるが、住宅のあった箇所が斜面の直下であり、不運であった。今回の崩壊箇所の西隣斜面には法枠工が施されており、かつて崩壊した箇所であるとみられる。この周辺のシラス斜面には崩壊は少ない。

Fig. 4 Slope failure of Shirasu (unwelded ignimbrite) at Kannomiya

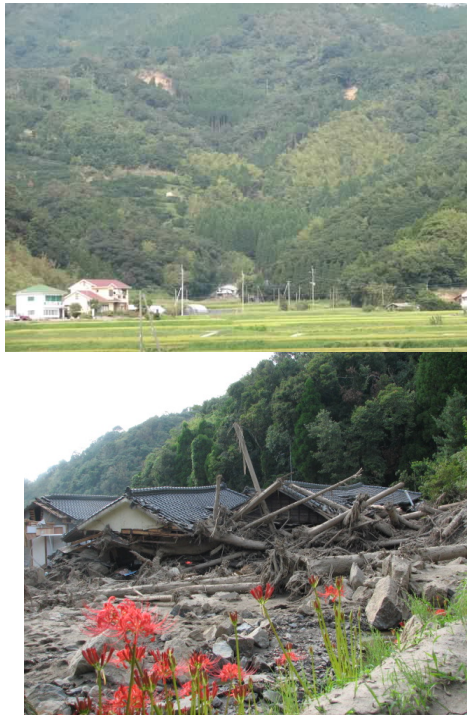
谷の出口の沖積錐の扇頂にあった家屋が谷の奥から移動してきた土砂の直撃を受けた。土砂は、この扇頂から水平距離600m、比高160m離れた箇所へ頭部を持つ崩壊に端を発していた。土砂が通過した沢底にはほとんど四万十層群の砂岩と泥岩とが露出していた。この崩壊は、四万十層群の砂岩と泥岩の上に載る岩屑とロームの崩壊である。砂岩と泥岩とはシラスとの不整合の直下に位置しており、著しく風化して軟質・難透水になっていた。土砂は傾斜4度の扇頂から100m下方まで流出していた。流出土砂には1m程度の大きさの岩塊も含まれていたが、これらは流出経路で巻き込まれたものと考えられる。

Fig. 3 Slope failures at Shinmido. Landslide scars (above) and the damaged house at the top of an alluvial cone (below).

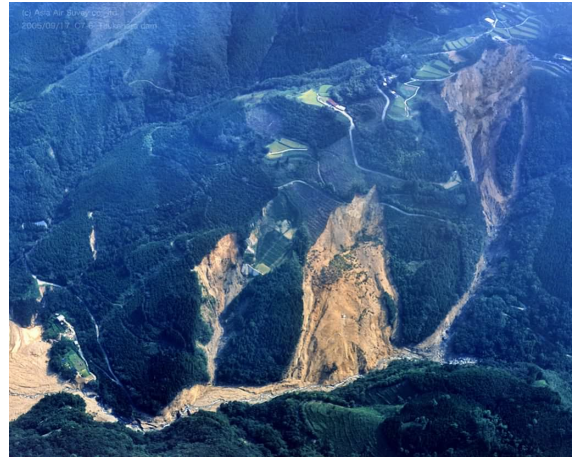
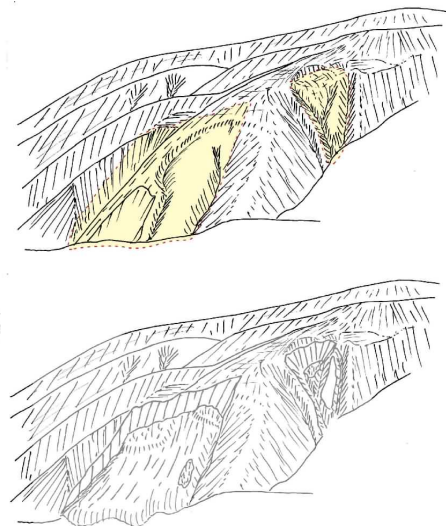
畑の崩壊の空中写真、崩壊前後の鳥瞰図をFigs. 9, 10に示す。崩壊前後の鳥瞰図は、それぞれ、国土地理院1976撮影の1:10,000の写真と、アジア航測株式会社が2005年9月17日に撮影した1:10,000の空中写真の比較から作成した。ここは南から北に伸びる尾根が北西に向きを変える場所付近の傾斜30°の西側斜面にあたる。この尾根は緩傾斜で幅が広く、尾根の緩斜面と西側の崩壊した斜面との間には明瞭な遷急線が認められた。空中写真判読によると、遷急線の下には事前に小滑落崖とその下に凸形斜面が認められ、この凸形斜面が滑落したことがわかる。崩壊上部は北西-南東方向のアスファルト道路を切

Fig. 9 Oblique view of landslides of Koba (right) and Koba-North (middle). Photo by Asia Air Survey Co. Ltd.

Fig. 10 Topographic sketches before (above) and after (below) the landslides of Koba and Koba-North.

以上の地形・地質的特徴から、この崩壊は、事前に変形していた岩盤の崩壊であり、その発生の直接の原因は、斜面下部の破碎帯による浸透水の遮水とそれによる岩盤内の水圧の上昇にあると推定される。

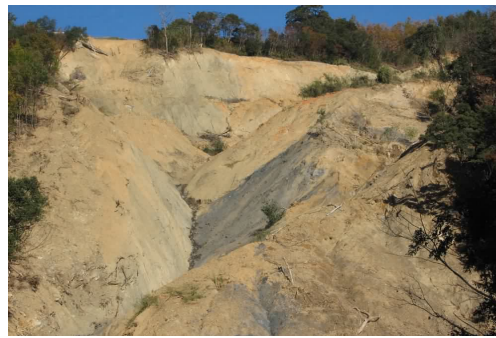
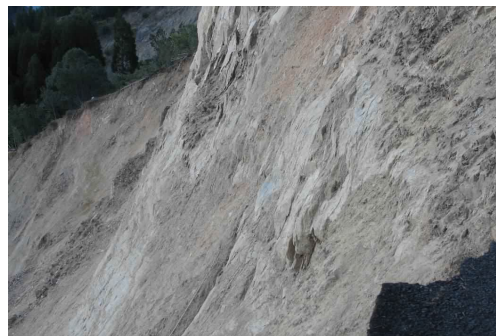
崩壊地は、大きくみると北側の頂点と南側の東西方向の底辺を持つ二等辺三角形の平面形態をもつ。この三角形の底辺にほぼ平行で東西方向で南に急傾斜する広い破碎帯が崩壊地内に確認された(Fig. 11)。これは黒色で粉碎されたガウジからなる。明瞭な断層面には乏しいが、全体に粘土質で低透水性である。

畑北の崩壊の空中写真、崩壊前後の鳥瞰図をFigs. 9, 10に示す。ここでは、西に傾斜する傾斜35°の三角形状斜面が崩壊した。地質は塊状砂岩である。崩壊の平面形態はほぼ台形で、滑落崖は北北西方向の急崖で、小断層面に沿っている。小断層はN35E/70Wで、合流分岐を繰り返す複数の断層面からなり、全体の幅は2m程度である（Fig. 11）。この断層の東側（斜面上方）には亀裂の発達した砂岩が露出している。これらの亀裂の多くは開口し、最大開口幅は5cmに達するが、岩塊相互はジグソーパズルのように連続性を残している。一方、断層の西側（斜面下方）で、崩壊の北縁（右側方崖）に露出する砂岩は岩片相互がかなりずれ動き、もともとの連続関係を失っている箇所も多い。これらのことから、崩壊前にすでに岩塊が破断していたことが伺える。崩壊の堆積物の上面には木が傾いてはいるが立っているもので、地表面はあまり乱されることなく、塊として斜め下方に移動したことがわかる。

以上の地質・地形的特徴から、崩壊前に斜面上部を横断し、斜面方向に急傾斜する小断層が存在し、その上位岩盤のクリープが進んでいたと推定され、その部分が崩壊したと判断される。この崩壊の北に尾根を介して隣接する斜面は何年か前に崩壊した。この崩壊の頭部もこの小断層に沿っているように見える。

Fig. 11 Landslide scarps of Koba (above) and Koba-North (below). Dark gray area in the above picture indicates a shear zone. High-angle shear surfaces are seen in the lower picture.

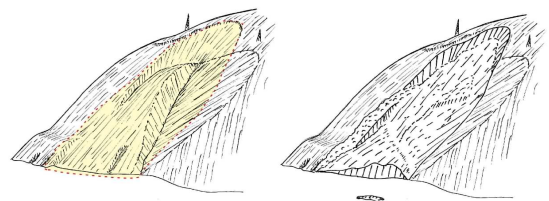
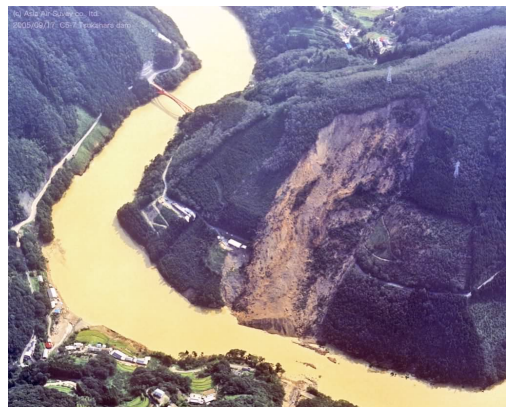
Fig. 12 Topographic features before and after the landslide (above) and oblique air photo of Shin-Matsuobashi W slide. Air photo was taken by Asia Air Survey Co. Ltd.

崩壊の平面図と模式断面図、崩壊前後の鳥瞰図を Fig. 12 に示す。ここでは北に伸びる尾根の西側斜面が崩壊した。この斜面の大部分には砂岩泥岩の互層が分布し、最上部に砂岩が分布していることが周辺マッピングと崩壊地縁の露頭からわかる。その走向傾斜は、崩壊北側縁と耳川左岸の露頭によれば、N43E/50NWである。この斜面は45度西傾斜で、下部はわずかに急である。地層の走向は斜面の走向よりもやや東に偏っており、また、その傾斜は斜面の傾斜よりもやや急で、斜面に対して逆目である。しかしながら、これらの地層には、地層の傾斜よりも緩傾斜の小断層が認められ、この断層は斜面に対して柱目をなしている。崩壊の滑落崖は南北の尾根筋に沿い、右側方崖と左側方崖はほぼ北西-南東方向の斜面最大傾斜方向を向いている。崩壊の深さは右側方崖で深く、左側方崖は崖の比高自体が不鮮明になっている。滑落崖の北側縁近くには北西-南東方向で南に80度傾斜する鏡肌のついた節理面が認められ、また、その崩壊斜面下方にも同方向(N40W/58W)で少し崩壊地にずれた同様の鏡肌を有する節理面が認められた。これらの節理面が右側方崖を決めたものと考えられる。

以上に記述したことから、崩壊発生の原因を整理すると、斜面と地層の走向がわずかに斜交する流れ盤構造があったこと、崩壊した地層の側部を事前に切断する高角節理面が存在したこと、事前のクリープ変形が進んでいたことが挙げられる。そして、この変形は小滑落崖として地形的に現れていたことがわかった。

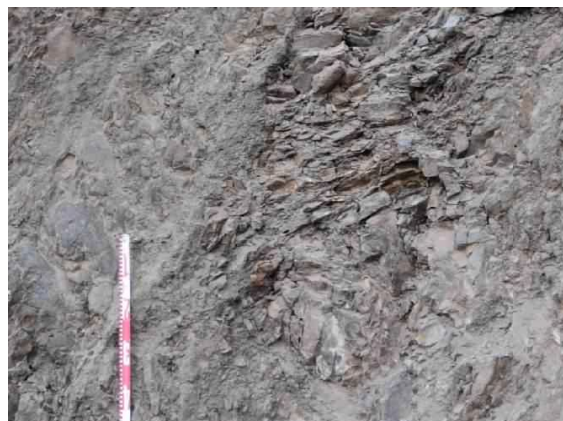
滑落崖では岩盤クリープによる変形が著しく発達していることが認められた。これは、デコルマンを伴う褶曲である。デコルマンは大規模なものは2条あり、N33°E/50°NWである。それらの中には小規模なデコルマンが認められ、これらは50cmから1m間隔で発達し、それらの間の頁岩および砂岩頁岩互層は北フェルゲンツの小褶曲を繰り返している。これらの小規模デコルマンは、幅3-5cmの破碎帯を有し、破碎帯と上盤および下盤との境界は明瞭なせん断面ではなく、不規則な凹凸を有している。褶曲した岩盤には不規則形状の開口割れ目が発達し、割れ目の形状と褶曲の形状とは、割れ目が開口しながら、岩片がずれ動いて褶曲が形成されたことを示している。つまり、これらの褶曲は極めて浅いところで形成されたことがわかる。これらのデコルマンは斜面に比べて急傾斜であるが、斜面内部でより低角のすべり面に連続している可能性がある。

Fig. 13 North-facing nontectonic fold and a decollement dipping to the north (left). Shin-matsuo bashi W.

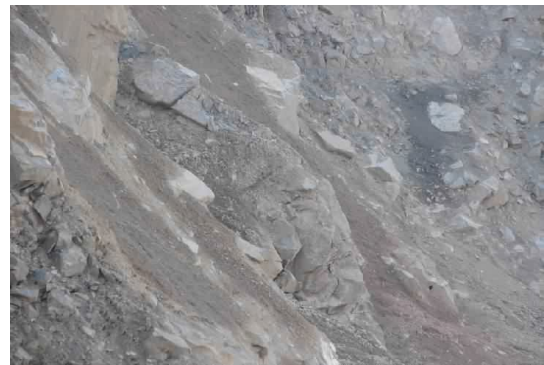
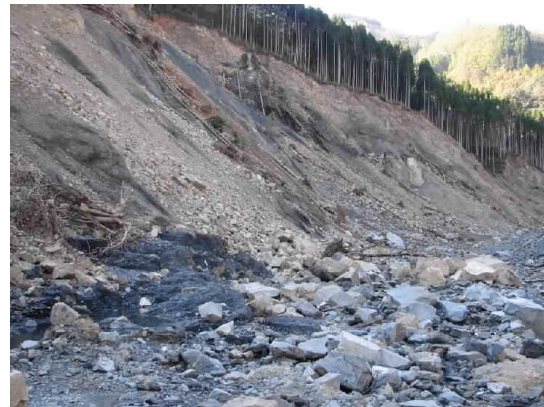
崩壊の斜め空中写真、崩壊前後の鳥瞰図を Fig. 13 に示す。これは島戸の集落がのる緩斜面と遷急線と接する北西向き46°傾斜の斜面で発生した。崩壊の断面形はいす形をしており、いすの底は河床から20m程度高くなっており、そこよりも低標高部には破碎物質が散点的に露出していることから斜面内部にも存在しているものと考えられる。崩壊面には諸塚層群の砂岩が露出している。この砂岩は成層しており、崩壊中央には高角の砂岩層が座屈して不安定になった領域が残存している。崩壊の下部に露出している黒色破碎物質は、千枚岩と強く変形した砂岩との岩片を含む砂質粘土であり、諸塚層群の砂岩は認められなかった。この破碎物は耳川の堆積物の上にしぼり出されるようにして載っている箇所があった。

以上のことから、崩壊の原因は、斜面下部に流れ盤の軟弱な破碎帯が存在し、その上に諸塚層群の砂岩が斜面とほぼ平行かやや急傾斜の傾斜を持って載っており、崩壊以前にすでに変位していたことにあると考えられる。そして、この変位は空中写真で小滑落崖と凸型斜面として認められた。これと同様の地形はこの崩壊の南西に隣接する崩壊にも認められるので、将来、ここも崩壊する可能性がある。

Fig. 15 Buckling of a sandstone bed (above) and a squeezing out of gouge (below) at Shimato slide.

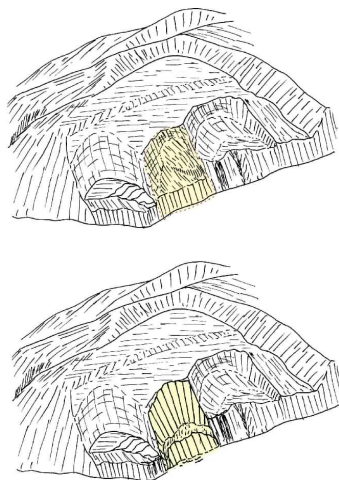
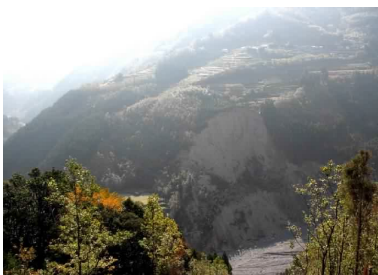
今回の崩壊地の崩壊前の地形を空中写真で詳細に観察すると、前述の遷急線よりもやや下方に小滑落崖があり、その下の斜面が凸型になっていることがわかる。

Fig. 14 Topographic features before and after the landslide (above) and an oblique view of Shimato slide.

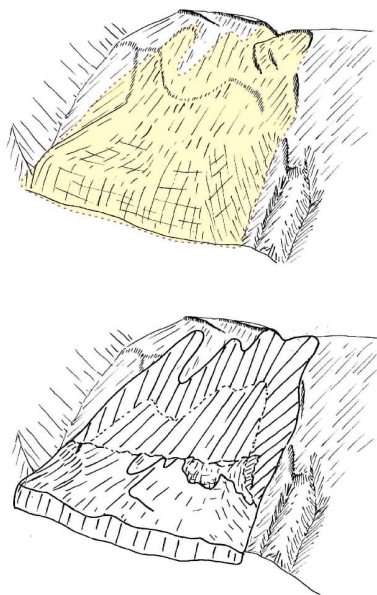
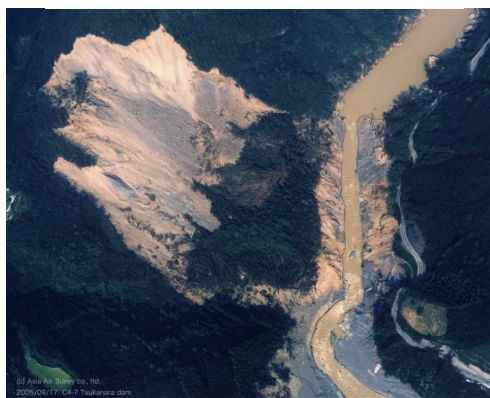
崩壊の斜め空中写真、崩壊前後の鳥瞰図をFig. 16に示す。ここでは北北西に延びる尾根の東斜面が崩壊した。崩壊の堆積物は厚さ約50mで、耳川をいったんせき止めた後に侵食された。崩壊の滑落崖は平面上ではギザギザした形態をなしており、北西側で高い。崩壊地の中央上部には遷緩線があり、そこから上には重力変形した岩盤が露出し、そこから下には土砂が露出していて岩盤は露出していない。しかしながら、この斜面は、傾斜 30° で平面性が良く、一部はその下方の堆積物の下位に連続しているように認められることから、ほぼすべり面に近いものと考えられる。この斜面の下方には明瞭な傾斜変換線(遷緩線)をもって堆積物がある。この堆積物の上面はかなり平坦で、亀裂があるものの、樹木がそのまま載っており、物質があまり乱されることなくすべり落ちたことを示している。

Fig. 16 Topographic features before and after the landslide (above) and oblique air photo of Nonoo slide. Air photo was taken by Asia Air Survey Co. Ltd.

この崩壊の原因は、崩壊に先立って重力による山体変形が進行しており、一部には斜面にほぼ平行するすべり面が形成され、また、斜面下部はすでに地すべりを起こしていたことである。そして、その変形は地形的に小崖として現れていた。ここに分布する地層は砂岩泥岩の規則的な互層と泥岩で、その姿

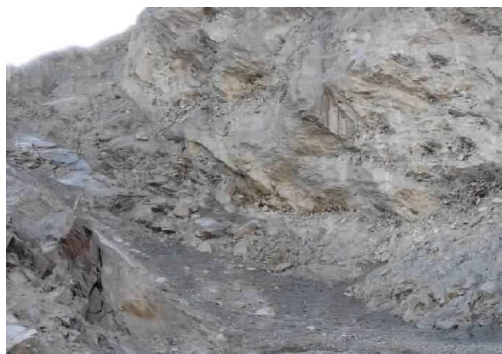
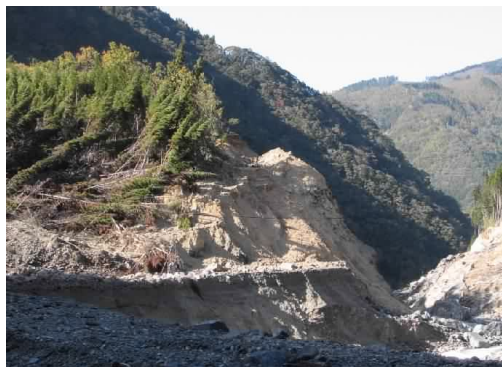
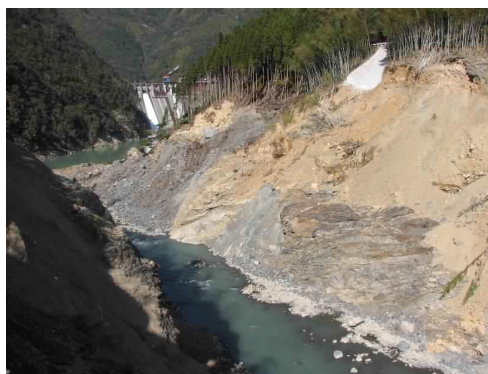
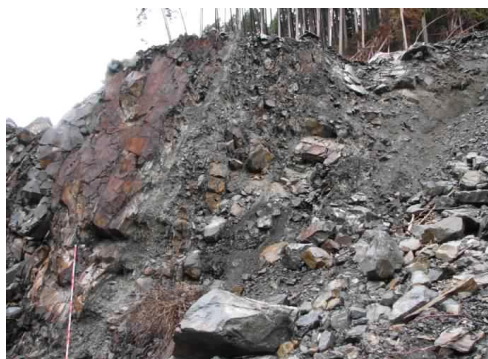
の北西側で深く、南東側で浅い。北西側には砂岩頁岩互層が露出している。ただし、その上に上方から来た土砂が付着しているために、これは識別しにくい。崩壊地中央に露出する頁岩には岩盤クリープによる破碎帯が形成されている (Fig. 17)。この破碎帯の幅は2mで、不規則形状の角礫からなり、角礫相互の間には空隙が生じている。この破碎帯の走向傾斜は、 $N60^{\circ}E/44^{\circ}NW$ である。崩壊の北西崖下部には $N32^{\circ}W/44^{\circ}NE$ 方向で鏡肌のついた平面が幅5m、長さ10mにわたって露出しており、その面の上の岩石は岩片状に破碎しており、古い地すべりのすべり面である可能性がある。ただし、ほとんどの岩片の長辺は層理面であり、それはこの鏡肌面と平行であることから、地層が重力によって変形していき、ほぼ崩壊面と平行になり、すべり面が形成されたものと考えられる。

Fig. 17 Gravitational faulting in the scar of the Nonoo slide (top), deposits once dammed the Mimi River and later eroded (second), the bottom of the deposits on opposite side slope (third), and the close up of the bottom of the deposit (fourth)

崩壊物質の内部構造とその底部が堆積物末端の耳川両岸で観察できた。右岸側、つまり崩壊側は、ほとんどすべて砂岩頁岩の互層からなっている。堆積物上面には杉などがほぼ直立しており、表面の亀裂や段差も多くない。断面に露出する砂岩・頁岩互層の層理面は湾曲するものの、10mていどは追跡できる。層理面は最下部では山側に急傾斜するが、それ以外は低角である。対岸では、旧地表面であった岩盤の上に移動地塊がのり上げている。この旧地表岩盤面は60°前後谷向きに傾斜している。この上にのり上げた地塊の最下部、つまりこの岩盤面に接するところにははたいてい破碎物質が認められた(Fig. 17)。これは厚さ10cmていどから2mで、頁岩と砂岩の岩片を含み、主体は砂質の粘土であり、ガウジよりも粗粒のようである。流理様の構造は発達しないが、細粒なバンドがわずかに認められることもあった。また、扁平な岩片の底面が一定方向に並んでいることが多く、これはせん断の方向を示すと考えられる。また、せん断時に生じた粒子の回転も認められた。破碎帯の中にはデュープレックスも認められた。以上のいずれの構造も破碎帯の上盤が上るようなセンスを示していた。破碎帯の上(川側)の砂岩・頁岩の層理面はほとんど直立に近かった。これらの形態は、地すべり体が対岸にぶつかり、その底面が対岸にのり上げ、地すべり体自体は大きく後方回転したことを示している。破披帯の構造は、今回のすべりと以前のすべりによって形成されたと考えられるが、それらの構造を区別することはできない。
