岩手宮城内陸地震の建物被害調査報告

山田真澄*・福島康宏**・末富岩雄**

Building damage during the 2008 Iwate-Miyagi Nairiku Earthquake

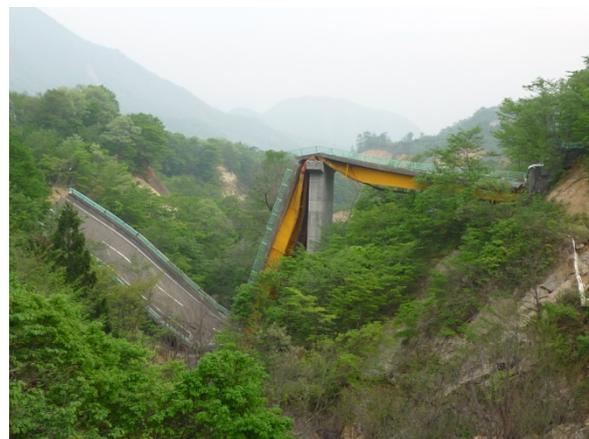
我々は、地震発生当日から6月16日までの3日間と、7月12日から13日までの2日間に渡って建物の被害調査を行った。1回目の調査では、全体的な被害を確認するため、岩手県南部と宮城県北部の強震動を記録した地域を中心に調査した。2回目の調査では、本震で 4g を超える加速度を記録したKiK-net一関西観測点 (IWTH25) 周辺と秋田県南部の被害調査を行った。1回目の調査時は祭時(まつるべ)大橋の落橋 (Photo 1参照) のために東西方向の交通が遮断されており、KiK-net一関西観測点へのアクセスができなかったが、約2週間後に迂回路が整備されたため調査が可能となった。

Photo 1 Collapse of the Maturube bridge

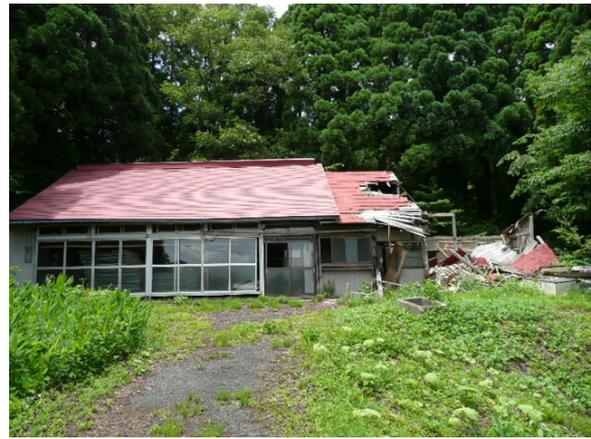
上下方向の地震動は, 水平方向に比べるとそれほど甚大はないものの, 多くの被害をもたらしたことが過去の被害地震から報告されている (例えば, Papazoglou, 1996)。我々は, KiK-net一関西観測点周辺の祭時集落を調査し, 構造物被害の詳細を調べた。祭時集落には被災当時7世帯18人が住んでおり (河北新報, 2008), 13棟の木造建物があった。我々は, 集落のすべての木造建物を調査し, 岡田・高井による木造建物被害パターンを参考にして被害度をD0-D5で分類した。ここでは, D0:被害なし, D1-D2:構造に影響を与えないような被害(小破), D3:構造に影響を及ぼす程度の被害(中破: Photo 3), D4-D5:建物が倒壊または傾斜するほどの被害(大破: Photo 4)と定義する。なお, 室内の被害は確認できなかったので評価の対象とはしない。

Photo 4 A totally collapsed house near the station IWTH25

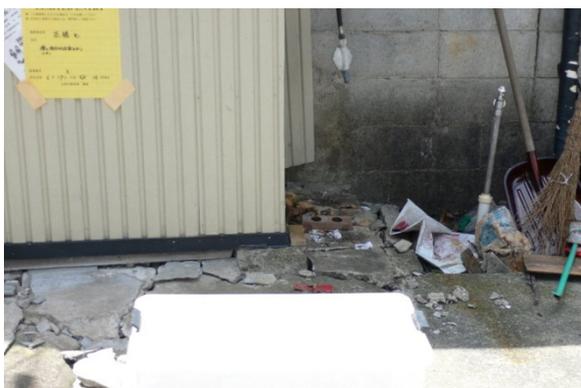
Photo 3 A severely collapsed house near the station IWTH25

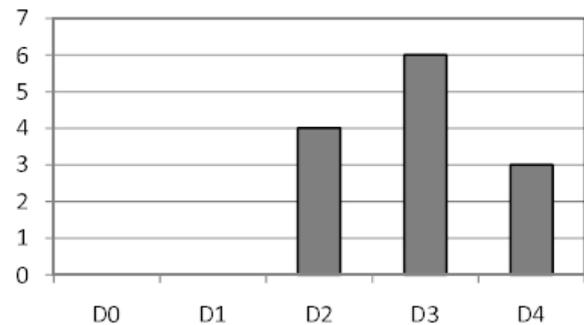
Fig. 4はKiK-net一関西観測点から400m以内にある13棟の木造建物の被災度を示したものである。母数が少なかったため, 建物の中には神社(1棟)と空家(2棟)も含まれている。D4以上の被害を受けた建物を全壊と定義すると, 全壊率は約23%である。

Fig. 4 Damage of the wooden structures around the station IWTH25. The damage greater than D4 is defined as "totally collapsed"

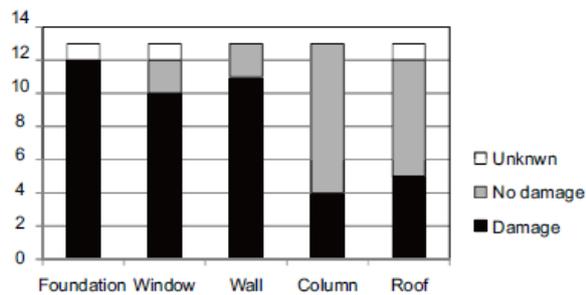
建物被害には短周期成分に特徴的な被害が表れている。Fig. 6は祭時集落の建物のどの部材が被害を受けたかを示したものである。基礎・窓・壁の被害はほとんどの建物で確認できた。構造材（柱や梁）の被害は外見からはそれほど確認できなかった。一般

に、屋根瓦の被害は短周期成分の卓越する地震動ではよく見られるが、今回は積雪地帯で瓦屋根が少なかったため、他の部材と比較すると低い被害率であった。非構造物（パイプ、手すり、機械部品、トイレや風呂などの陶磁器）の被害も非常に多く観察できた（Photo 5,6,7参照）。また、住民へのヒヤリングから、地震時に車が跳ねながら移動していたとの情報を得た。これらの現象は短周期の鉛直地震動が卓越していたことと整合する。

Fig. 6 Damage detail of the wooden structures near the IWTH25

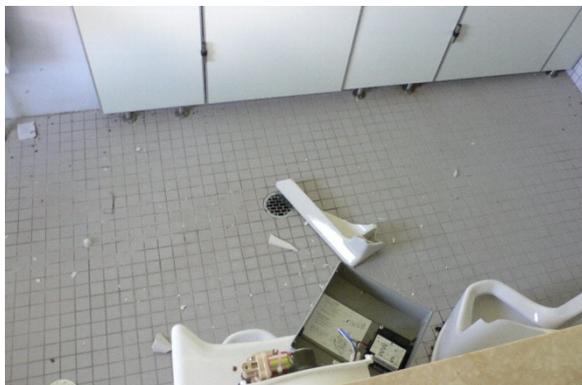
Photo 5 Damage of the non-structural element (ceramics) near the station IWTH25

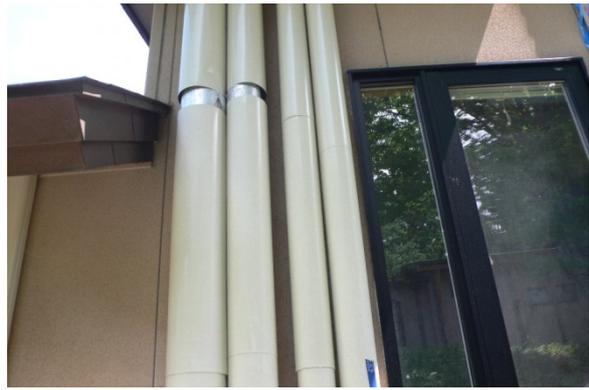
Photo 6 Damage of the non-structural element (pipes) near the station IWTH25

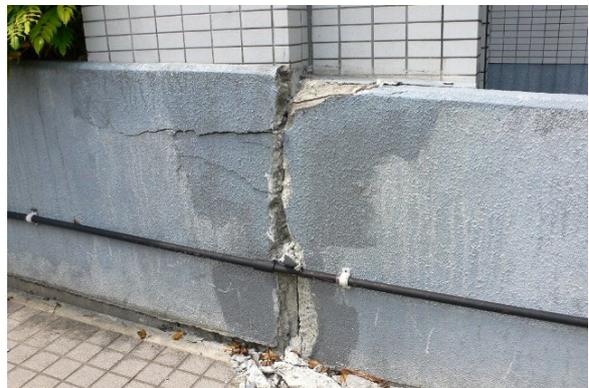
Photo 7 Damage of the non-structural element (walls) near the station IWTH25

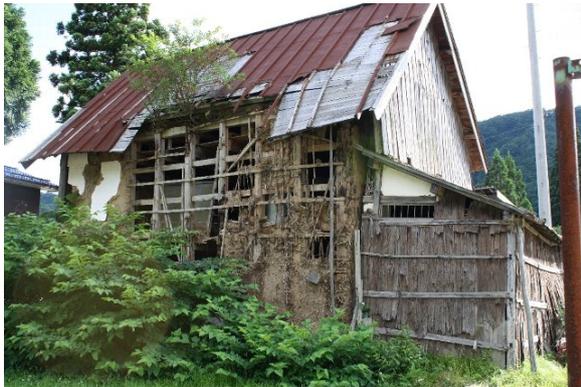
AKTH04観測点のすぐ近くには民家はなく、崖の下の家屋にも特に被害は見られなかった。AKT023観測点近傍では、劣化した土蔵の壁が大きく剥落していた（Photo 11参照）。周辺の住宅では、障子が破れたり基礎にクラックが入ったりする等の軽微な被

Photo 11 A storage with mud plaster wall near the station AKT023.

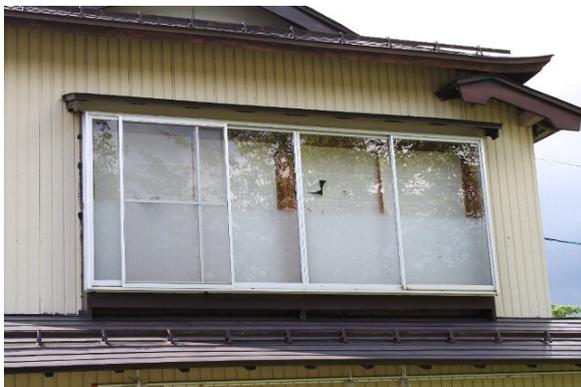
害は発生したが（Photo 12参照），構造物の耐震性を著しく低下させるような甚大な被害は発生していない。被害調査の結果を見ても，観測点周辺の被害はそれほど大きくはなく，80cm/sを超えるAKTH04の地震動は，地盤増幅の影響を受けていたことが分かる。

Photo 12 A damage on the paper screen near the station AKT023.
