平成 21 年 7 月中国・九州北部豪雨による防府市土砂災害

要 旨

Debris Flow Disaster in Hofu city, Japan, Induced by the July 2009 Chugoku – Northern Kyushu Heavy Rainfall

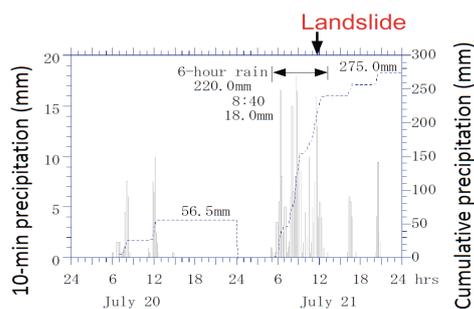
Fig. 2には、2009年7月21日に防府（アメダス）で観測された1時間・10分間降水量の推移を示した。早朝の5時頃から雨が降り始め、6時前後に10分間降水量が15mmを超える第1の降水のピーク、さらに8時30分を中心とする第2のピークが認められており、8時40分には18.0mm/10分間、この前後で最大1時間降水量74.5mmを観測している。さらには11～12時には第3のピークが現れており、6時から13時までの6時間に220.0mmの集中豪雨に見舞われている。防府（アメダス）は1976年から気象観測を開始しており、リターンピリオド（再現確率）は最大3時間降水量126.0mmが48.7年、最大6時間降水量220.0mmが245.9年、24時間（日）降水量275.0mmは82.6年であり、6時間の短時間できわめて稀な降水に見舞われていることが明らかになった。

Fig. 2 Cumulative and 10 minutes precipitation recorded at JMA monitoring station in Hofu city. The maximum 6-hours precipitation starting at 6 am was 220mm, of which the return period was calculated to be 245.9 years.

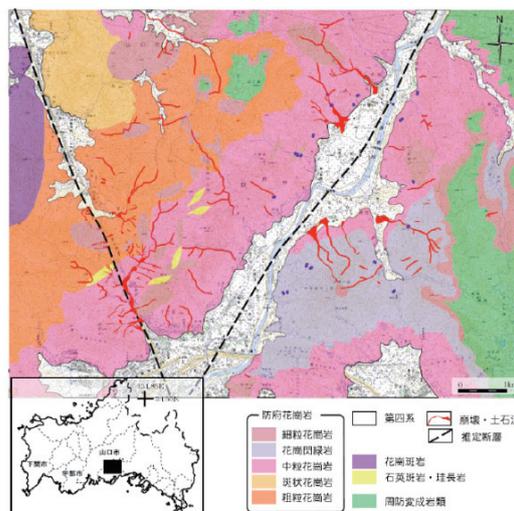
Fig. 3 Map of the geology and distribution of the July 2009 debris flow affected torrents in Hofu city. (Fukuoka et al., 2009)

Fig. 3に示す斜面崩壊・土石流の分布は、国際航業株式会社、アジア航測株式会社、および株式会社パスコがそれぞれ空中写真判読から作成したものをまとめている。暫定的な分布図ではあるが、地質とよく対応していることがわかる。すなわち、斜面崩壊・

土石流の発生域はいずれも防府花崗岩の分布域にあたり、周防変成岩と石英斑岩および花崗斑岩の分布域には発生していない。粗粒・中粒・細粒花崗岩と斑状花崗岩・花崗閃緑岩では、発生頻度にとくに違いは認められない。花崗岩類には、しばしば節理やマイクロシーティングがみられる。本地域の土石流堆積物をみても、大小の花崗岩礫とマサ起源の砂が多く、泥は比較的少ない。礫は最大径数メートルに及び、比較的丸みを帯びたものが多い。

これらのことから、この地域における斜面崩壊・土石流といった斜面災害発生の一因として、花崗岩類特有の岩質に由来した風化様式を挙げることができる。すなわち、コアストーンを残して深層風化によるマサ化が進みやすいことが、巨礫と砂を生産すると同時に、地盤の強度を低下させる。

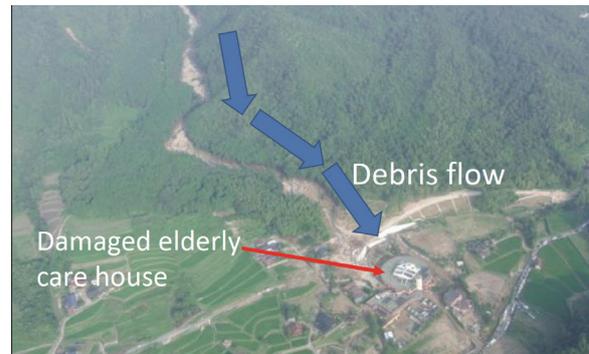
Fig. 4は老人施設・ライフケア高砂周辺の災害直後の空中写真である。右手に今回の土石流が流下した上田南川がある。ライフケア高砂の位置はこの溪流の出口の正面であった。この立地条件が今回被災した第一の原因と考えられる。溪流の出口にはこの溪

流を横断する農道が近年建設され、暗渠の出口で直角に曲げていたが、土砂量が多く農道をあふれて直進し土砂の大半が同施設の1階に流入、中を通過して真尾川に流入した。

Fig. 4 Photo of the special elderly nursing home "Life Care Takasago," that which was affected by the 21 July 2009 debris flow from Ueda-Minami river. Photo was taken by Asia Air Survey.

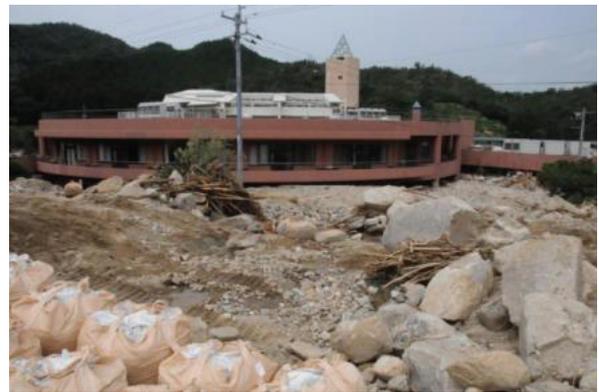
Fig. 5 Photo of the special elderly nursing home damaged by debris flow. The mountain-side rooms on the first floor were filled with the sands.

Fig. 5は山側から見たライフケア高砂の円形の本館である。施設エントランス内部は調査時にも砂が大量に堆積したままであった。同施設の山側に面した1階部分の居室は砂で埋まっていた。しかし、土石流が運搬した1m程度までの巨礫の堆積域は施設の10m程度手前までであった。これは上田南川の出口手前にはほぼ水平な区間が長くあり、倒木も多く見られたことから、この区間でほとんどの巨礫は停止し、砂以下の粒径のマサのみが土砂流として流入した。そのため、施設内部には窓を破って大量の土砂が堆積したが、壁面など施設の構造が破壊されることはなく、二階に避難した入居者、職員は無事であった。施設1階を直進した土砂流が真尾川に直角に流入し攻撃したため、護岸が破壊、流されトンパックで応急対策が施工された。施設の裏手には農道が近年建設され、これをまたぐ形で暗渠も作られ

ていたが内部は上流側から流入した流木で詰まっており、細砂、シルトが薄く堆積していた。当初、この暗渠の存在が被害を拡大したという報道もあったが、閉塞せずとも土砂流は越流していたはずで、被害の規模に影響を与えたとは考えられない。

調査団訪問時に同施設の上田和枝理事長に災害発生当時の状況について聞き取りすることができた。同施設は理事長所有の土地に建設し1999年に開所した。2004年に土石流危険区域に指定されたと防府市から通知があったが、施設側は指定地を「土石流危険区域」ではなく、ただの「危険地」としてしか認識していなかった。その一方、砂防ダム建設の要請は行っており、2008年から県は調査を開始していた。上田南川出口正面に位置するため土石流が発生すれば、直撃を受ける危険性や洪水の危険性があることは認識していたと思われる。今回の災害以前から市役所より大雨注意報の連絡を受けるたび、2階に避難していたという。今回の災害が発生する1時間半ほど前の午前10:30頃に豪雨が一旦小休止した際に、洪水を心配した職員が上田南川を巡視し、濁流化した様子をデジカメで撮影したものの、土石流によりカメラは失われたそうである。避難に時間がかかる入居者が多かったため土砂が流入し始めてからでは避難が間に合わず、多数の入居者が犠牲となったと思われる。市役所から避難連絡が来なかったため避難が遅れたと主張していたが、高橋(2010)は、災害発生当日は早朝より防府市役所は市内各所で多発した土砂災害、洪水の対応で麻痺に近い状態となっていることを電話記録から明らかにしており、極端な気象条件の下では本施設のような社会的弱者に通常配信されている安全安心に関わる重要な情報発信機能にも障害が発生することがわかった。施設側も当時、極端な気象条件であることは認識しており、大規模災害発生時に自治体が機能不全になることがわかっていれば、災害危険情報を自ら収集し自主的に避難を判断することもできたのではないかと。施設職員も不安を感じていて入居者の昼食を30分早くして避難する予定であったというだけに悔やまれる。また、入居者のほとんどは県内出身者であるがその土地の多くはおそらく同地区出身ではなかったと思われ、危険を認識していたかについては不明である。その後入居者は全員県内他施設に転出した。現在、上田南川では対策工事を施工中であり、完成後に施設は営業を再開する意向を持っているといわれるが、いかなる防災対策も万全でないため、自主避難基準を定めることが望まれる。

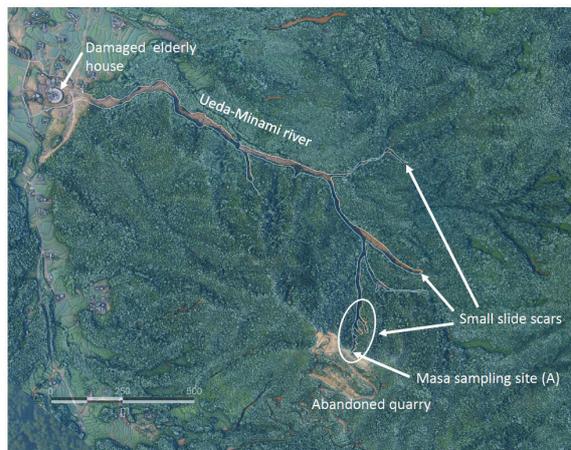
Fig. 6にアジア航測が撮影した上田南川の上流の写真を示す。レーザースキャナ(LiDAR)で計測した結果から解釈した今回の土石流の発生域から堆積域を

細い白線で囲っている。施設より1.5~2 km上流の複数の谷頭から土石流が発生していることがわかる。さらに標高の高い上流には古い谷頭の崩壊跡も見えるが今回は発生していない。

Fig. 6 Air photo of the upstream of the special elderly nursing home showing the debris flow paths. Several small landslide scars are visible at the head of those torrents.

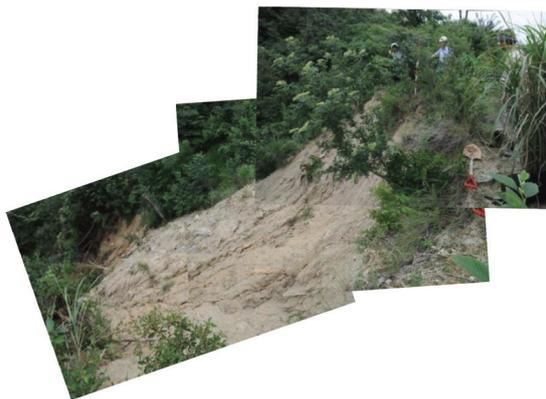
Fig. 7 Masa sampling site (A) at the landslide head scar in Fig. 6.

今回の土石流発生箇所のうち、最も流走距離の長いものはFig. 5中の南にある白楕円で囲った谷頭である。そのうち道路によるアクセスが可能な採石場内の「A:現地調査地」と記した土石流発生源頭部のひとつを調査した。採石場の尾根から見下ろした谷頭の崩壊源頭部をFig. 7に示す。この小規模崩壊はマサ土で傾斜34度、長さ約30m、幅約10m、深さ約1~2mで土量は200立米前後と思われる。土石流の主要な土砂は上田南川出口近くの約300m程度の区間で堆積しており、土量は全体で1~2万立米程度と推定され谷頭の崩壊土砂が溪床に堆積していたマサ土を流動化させて何倍にも体積が膨らんだと考えるのが妥当で、これは1999年の広島豪雨災害で多発した土石流災害と同様である。

源頭部下端付近では露出していたすべり面の一部

と思われる花崗岩表面が露出し、滑ったものと同種と思われる落ち残りのマサが堆積し付近には湧水があり崩土もまだ多く残っていた。現位置風化したものではなく、ある程度上方斜面から移動したと思われるが、堅い未風化の花崗岩の面の直上にあつたものであることから、この小崩壊のすべり面で動いた材料と見なせる。

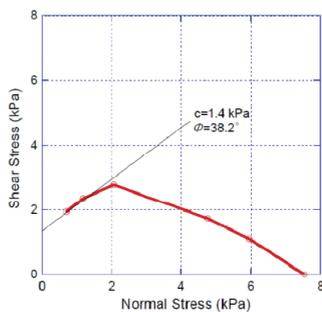
Fig. 8は真尾の上田南川上流の採石場内の源頭部で採取した土砂の飽和試料に対する定体積一面せん断試験結果である。この小崩壊の発生時の最大土かぶり厚は1.5~3 mと小さいこと、発生前には集水域であった可能性が高く常時水位があつた可能性もあることから8 kPaの初期応力で定体積試験を実施したところ、すぐに沈下傾向の挙動をしたため原点に向う応力経路を示し液状化する可能性があることを示した。

Fig. 8 Stress path of the constant-volume direct shear test result on the saturated masa sample taken at Fig. 6 site.

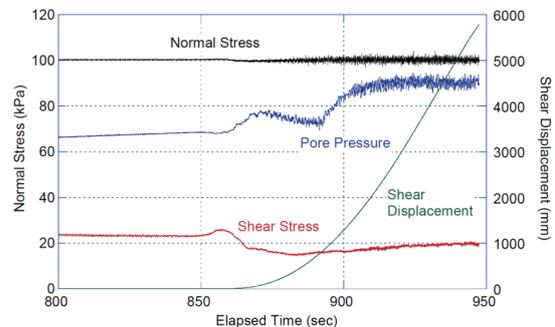
京都大学防災研究所が開発したリングせん断試験機DPRI-7 (Fig. 9) は応力制御、水圧制御が可能で、地盤内のすべり面上に働く応力、すなわち垂直応力、せん断応力、間隙水圧を独立して制御することができる。この試験機を用いてCO₂を用いてほぼ完全飽和した試料に対し、垂直応力100 kPaで正規圧密した試料に対し、せん断応力25 kPa、初期間隙水圧30 kPaを試料上方から与え、その後水圧を一定の速度0.05 kPa/secで上昇させ続けた。Fig. 10はその試験結果のうち、破壊の前後の挙動を示す。間隙水圧上昇開始から860秒付近と890秒付近でせん断面付近の水圧が2回急激に上昇した。制御している水圧は試料上方から与えているが、計測している水圧はせん断面の2mm上方で測定している。これは応力状態が破壊線に近づき変形が進むが、ある瞬間に急激に土粒子構造が収縮し始め正の過剰間隙水圧が発生し始めた

解釈できる。900秒過ぎに間隙水圧は90kPaとなり、垂直応力とほぼ同等の間隙圧比 $ru=u/\sigma=0.9$ に達し、せん断抵抗は40%程度低下した。その間、せん断変位(図中のShear displacement)は860秒から900秒すぎまで下に凸の二次曲線的な形を示し加速した。その後直線的になり、速度が一定となったが、これは試験機のモーターの定格によるものである。地すべりの自然状態では斜面傾斜が同じであれば加速は続いていたことを示す。有効応力経路から得られる最小の見かけの摩擦角は12.7度となった。源頭部の傾斜より相当程度小さいため、加速的な運動をしたことは十分に説明できる。破壊線は38.7度であり、源頭部傾斜が34度であることから、間隙水圧が発生しない限りは動かないことも説明できるに試験終了後の試料を観察すると、せん断ゾーンは構造変化を起こしたため締め固めたように堅く、色も明らかに異なっていた。

Fig. 10 Time series data from the result of pore-pressure control test. Pore pressure increase rate is 0.05 kPa/sec. Accelerating motion was observed after failure at about 860 sec due to sudden shear resistance reduction.
