## 宮城県北部および茨城県の港湾と河川施設の被災状況速報

平成23年(2011年)3月11日午後2時46分に発生した東北地方太平洋沖地震を受け、4月5日から8日にかけて、宮城県北部の主に港湾、漁港施設及び河川堤防の被災状況を、5月9日と10日に茨城県の港湾施設および霞ヶ浦周辺の宅地の液状化被害状況を調査したので報告する。

## **Preliminary Report of the 2011 off the Pacific Coast of Tohoku Earthquake: Port facility, River dykes and Liquefaction-induced Damage in Northern Miyagi and Ibaragi Prefecture**

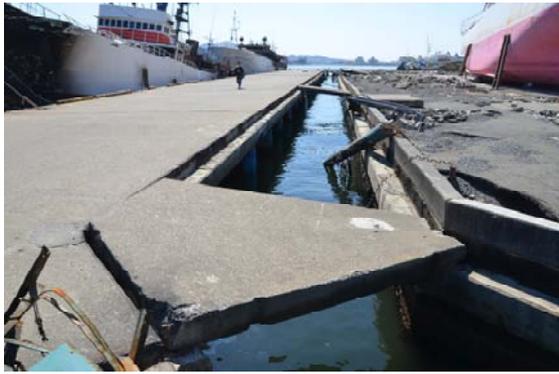
港ふれあい公園の東に位置する桟橋式係船岸は、床板間の隙間や30 cm程度の法線のずれが見られたが、係留施設としての機能は維持している。しかし、桟橋部と背後地の間にかかる渡版が流失しており、一見水路のようにになっている (Fig. 2)。

Figure 2 Damage to pier supported wharf in Kesen'numa

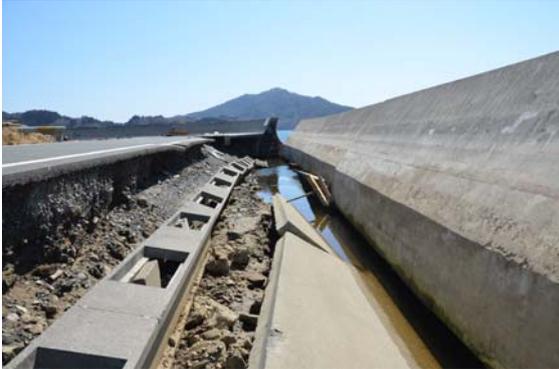
川口町の気仙沼終末処理場の南東側の壁面は、津波で大きく損傷し消失している。同処理場の南側に位置する防潮堤は、先端の隅角部を除いてほぼ無被災であった。隅角部については、下部に鋼板矢板をもつ防潮堤が海側に傾斜しており、津波の引き波によって背後地盤の一部も流失している (Fig. 3)。

Figure 3 Damage to coastal levee in Kesen'numa

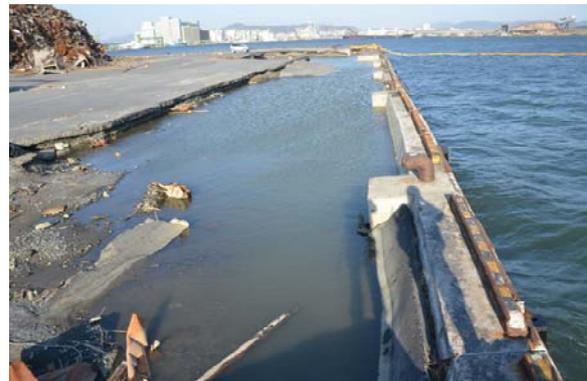
石巻港は定川と旧北上川河口にはさまれた地点に位置する工業港であり、重要港湾に指定されている。今回の調査では、4月5日時点で被災状況が報告されていない西部の中島埠頭3号、4号岸壁周辺の調査を行った (Fig. 4)。その他の地点については、港空研ホームページ(2011)等を参照のこと。同埠頭の陸に近い部分は掘り込み、先端部は埋め立てによって築造されたとのことである。中島埠頭3号岸壁は、矢板式控え工による矢板式岸壁である。調査時点においてエプロンの沈下により泥水がたまっていたが、津波に洗われるので噴砂かどうかは不明である。ただし、被災程度は軽微であり、3月27日から供用が開始されているとのことである(国交省 HP, 2011)。埠頭先端部は東西約 60m にわたりエプロンが陥没し、海水が流入している (Fig. 5)。また、岸壁の継ぎ目部に法線の一部に約 30cm 程度の海側へのずれが生じている。今回調査した中島埠頭は 1978 年宮城沖地震においても、長さ 400m にわたり上部工の傾斜とエプロンの沈下が発生し、エプロン上で噴砂が確認されたことが報告されている(土田他, 1979)。

Figure 5 Damaged apron of the Nakajima wharf, I Shinomaki port.

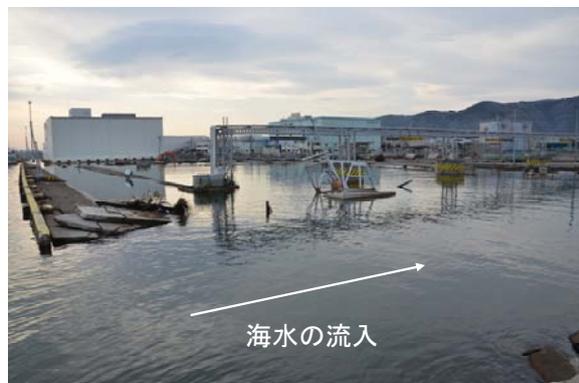
今回の調査地点は、その東端部に位置する東防波堤周辺である。当地点は 1978 年当時の資料(土田他, 1979)によると、岸壁は整備されておらず砂浜であったことがわかる (Fig. 6)。したがって、岸壁および背後地は埋め立てにより築造されたものである。調査した時間は 4 月 7 日午後 4 時ごろであるが、満潮に伴い地盤沈下した背後地に海水の流入が見られた (Fig. 7)。背後地の沈下量は目測で約 50 cm 程度であった。また、海水面と岸壁天端との距離を目視したところ 40 から 50cm と通常よりも短いため、岸壁法線が一樣に海側にはらみ出したのか、あるいは沈下したと思われる。その他の被害としては、東防波堤の一部に欠損が見受けられた (Fig. 8)。また、津波による重油タンクの移動と転倒により付近の道路に重油が散乱していた。この重油タンクはコンクリート基礎の上に据え付けられていたが、特にボルトなどでは固定されておらず、内容物が少ない軽いものが移動したようである。この周辺で観察された津波の浸水高さは GL. +5m であった。

Figure 7 Invasion of sea water into the harbor, Ishinomaki fishery port.

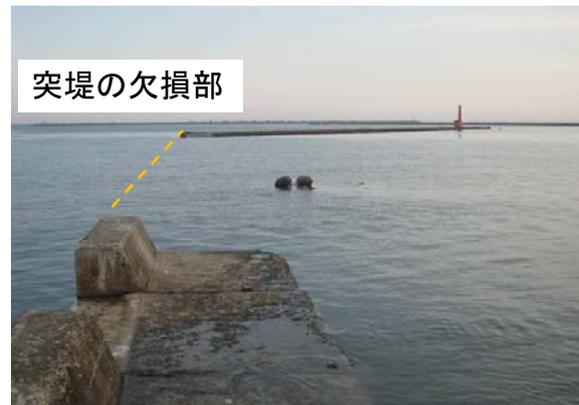
Figure 8 Lost jetty in the eastern part of the Ishinomaki fishery port

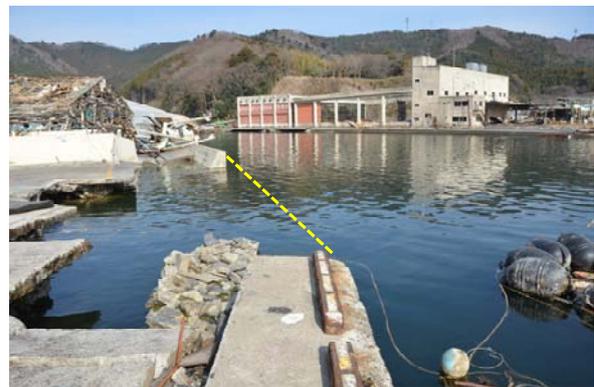
女川港は、三方を山に囲まれ、南方に牡鹿半島を有する天然の良港（第3種漁港）である。1978年宮城県沖地震では無被災とのことである(土田他, 1979)。今回調査したのは、石浜地区の物揚場のコンクリート方塊式護岸 (Fig. 9) であるが、地震動あるいは津波の波力により、護岸の一部が欠損し、舗装コンク

リート下部が空洞になっていた (Fig. 10)。また、衛星写真から湾口に設置されていた北および南防波堤が、津波により転倒し消滅していることが確認される。ただし、石浜埠頭の一部では3月27日より暫定的に供用が開始されたとのことである(石巻市 HP, 2011)。また、女川町では、RC造建物数棟の転倒が確認されるなど、津波による被害は甚大である。

Figure 10 Lost sea walls in Onagawa fishery port.

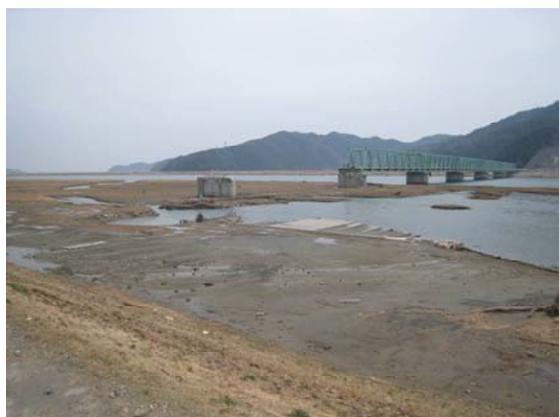
国道398号線の新北上大橋 (全長566m, 7スパントラス橋) の左岸側2スパン (155m) が津波で流失した (Fig. 12)。左岸側の橋台には、橋げたの流失に伴う変位は見られない。橋台下流部のコンクリート護岸はほぼ無被害であるが、上流部は津波の掃流力あるいは橋げたの落下にともなって大きく破損している。

Figure 12 View of the Shin Kitakami bridge.

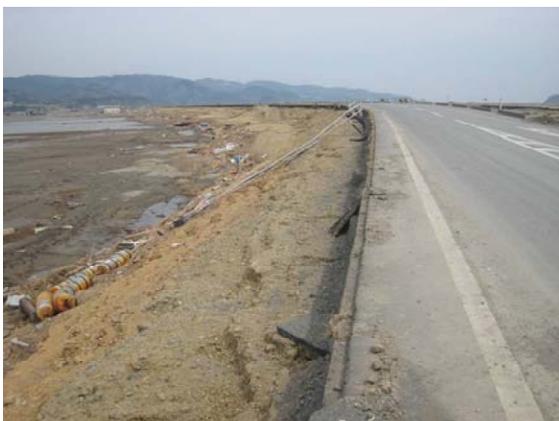
ものの、水深は水田のあぜ道が見える程度に浅い。一方、右岸側の決壊地点周辺の堤内地は、浸水深が深く排水ポンプ車による排水が行われていた。北上大橋周辺では、Fig. 13 に示すように、堤防の川裏側の浸食がはげしいのに対し、川表側についてはコンクリート護岸で保護されていることもあり大きな浸食は見られない。川裏側の浸食が大きいのは、越流時の流速が川表側と川裏側とで大きく異なることが原因であるとの報告がある(幸左他, 2010)。

Figure 13 Washed embankment near the Shin Kitakami River

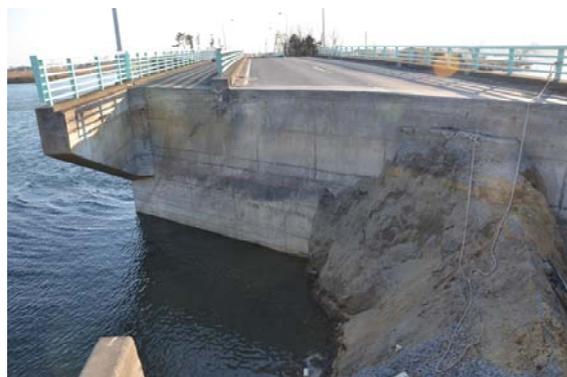
石巻港の西部に河口を有する定川に架かる県道427号線定川大橋左岸取り付け盛土が流失し、橋げたも上流側に流失している (Fig. 14 and 15)。また、同地点右岸の堤防が長さ約400mにわたり決壊している。4月25日現在、堤防決壊地点付近に締切りを設置し、排水ポンプ車9台による排水が継続されているとのことである(国土交通省, 2011b)。

Figure 15 Lost embankment of Jokawa bridge.

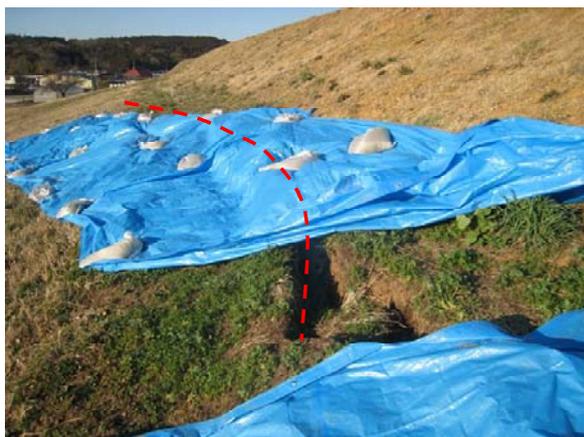
調査地点は、東和町錦織周辺の北上川が大きく南北に蛇行する地点周辺である。付近の東和中学校におけるK-Netの加速度記録では、東西成分に約780galの最大値が記録されている。このあたりの堤防の多くが傾斜1:2で幅広の堤防の上に小段を設け、やや幅の狭い傾斜1:1.5の堤防が築造されている。左岸44.3k付近では、堤体に生じた亀裂の多くは、小段部と天端のエッジ付近に集中していた (Fig. 16)。地盤図より推察される原地盤の地質は、腐植土交じり粘性土である。堤体は細粒分を含む砂質土主体であるが、亀裂周辺には液状化による噴砂跡は認められなかった。右岸45.4k付近では、小段に円弧上の亀裂

Figure 17 Semi-circular crack observed in the embankment of the Kitakami River (45.5k).

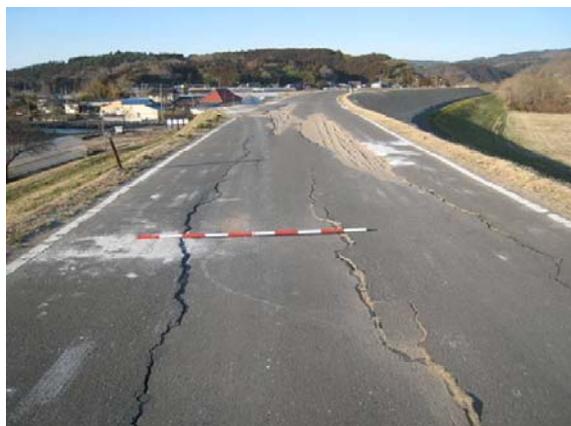
を伴うすべり破壊が見受けられた (Fig. 17)。その付近の天端のアスファルト舗装には長さ約 60m にわたって縦断亀裂が観察された (Fig. 18)。

Figure 18 Longitudinal cracks at the top of the embankment of the Kitakami River (45.5k).

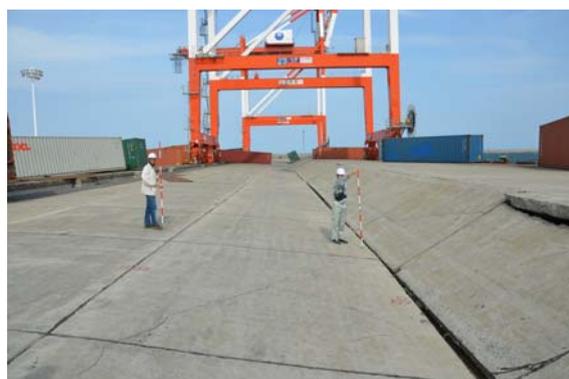
重力式岸壁背後地のエプロンが約1.6m沈下した。この被害形態は1995年兵庫県南部地震の際、ポートアイランド等で見受けられたものと同様である。Fig. 20には、同岸壁の標準断面図(国土交通省, 2011c)を示す。Fig. 19において、岸壁法線が海側へ移動したため、コンテナクレーンの脚部が広がっており、海側の車輪が脱線していた。一方、陸側のレール部は、鋼管杭のキャップの打ち継ぎ目に水平方向にギャップが見られたが、大きな沈下は発生していなかった。

Figure 19 Settlement of the apron behind the gravity type quay wall at the Hitachinaka port.

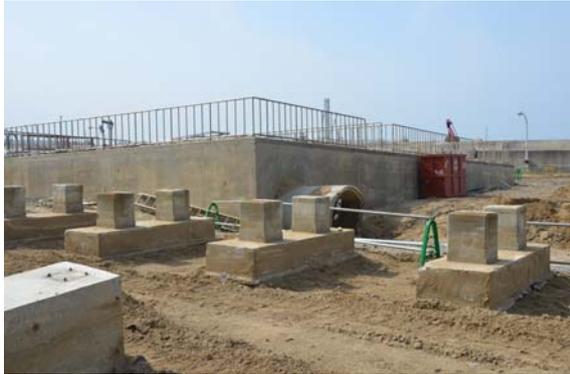
Fig. 21は、常陸那珂港周辺の電力施設内における排水タンクの浮上状況である。鉄柵の下端が地震前の地表面高さであることから、角部で約2mの浮上が確認される。周辺の土質は、シルト混じり砂であった。周辺の道路面は、上下に波打っており液状化の影響が推察される。

Figure 21 Uplift of the reserve tank in Hitachinaka electric power station.

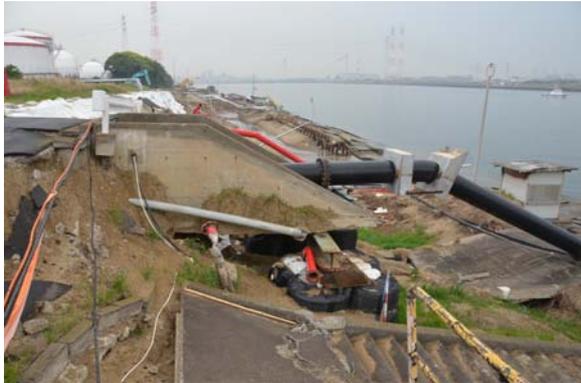
Fig. 22は、鹿島港における被災状況である。同港は、1969年開港の掘り込み式港湾である。また、国の重要港湾に指定されており、鹿島臨海工業地帯を形成する工業港である。陸地を掘り込んで建設されたため、石油化学プラントや製鉄所の施設は、標高約5mから6mに位置し、今回の津波による被害は免れたとのことである。しかし、同港沿岸部の一部において、Fig. 22に示すように、斜面の法肩部が崩壊するなどの被害があった。これは、港湾築造以前に軟弱地盤地帯であった地点、あるいは盛土により形成された地点である可能性が高い。調査時点では、地盤の復旧作業が急ピッチで行われており、工場内の主要施設には、外観上の損傷は見られなかった。

Figure 22 Damaged embankment in Kajima port

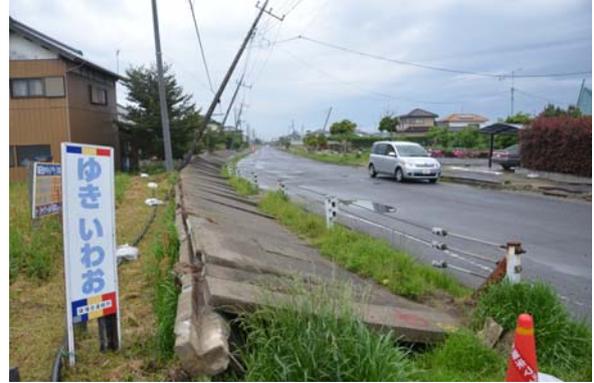
霞ヶ浦の南端に位置する潮来市日の出町では、液状化による大きな被害が発生した。同町内の家屋には傾斜したものが多く見受けられた。Fig. 23 には、電柱の傾斜と、その下部の側溝のふたが持ち上がっている状況が示されている。これは、地盤が液状化し、幅約1.5mの側溝がつぶれる方向に側壁が移動したためである。Fig. 24 は、同町内の地盤変状の状況である。宅地部の地盤が舗装面にせり出している様子が見受けられる。Fig. 25(安田, 2011)によると

Figure 23 Inclined electric pole and uplifted lids of drain in Hinode cho, Itako city.

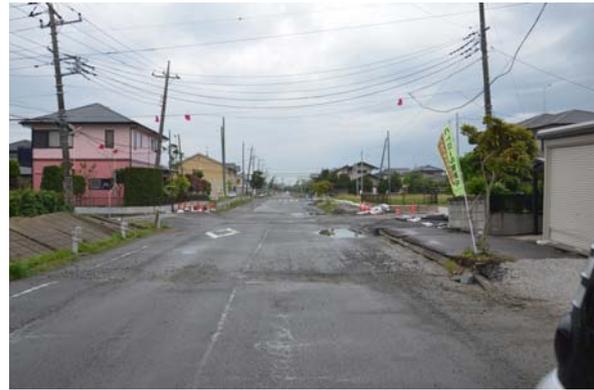
Figure 24 Ground deformation in Hinode cho, Itako city.
