ミャンマーにおける高潮災害について —ヤンゴン港を中心とした港湾災害について—

平石哲也

**Storm Surge Generated by 2008 Cyclone NARGIS in Myanmar
- On Harbor Facility Damage -**

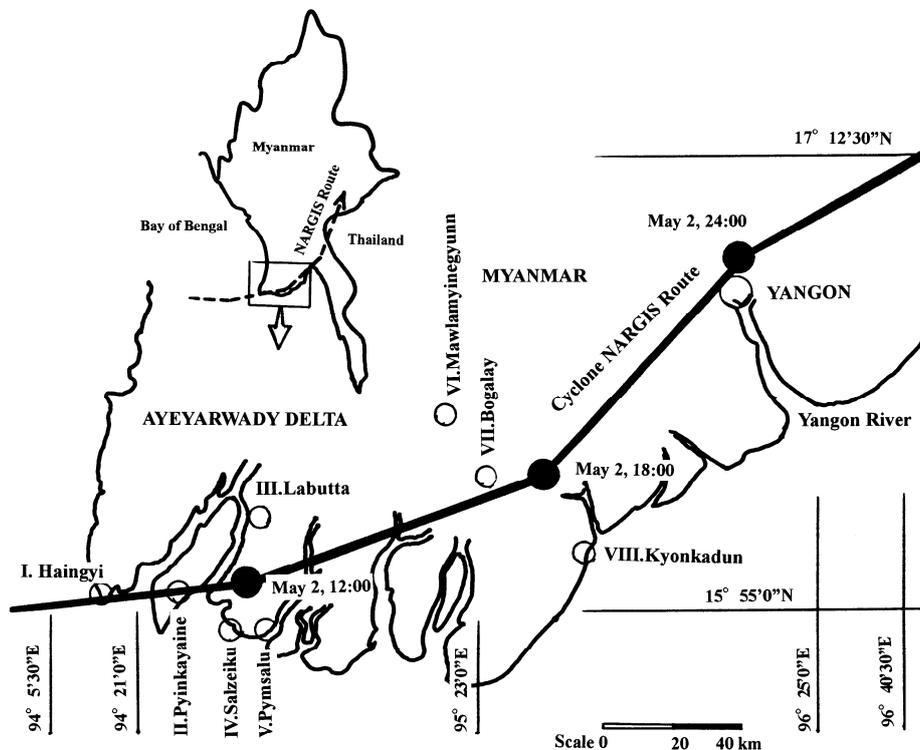
Fig.1 は、ミャンマー気象水理庁（DMH, Department of Meteorology and Hydrology, Myanmar）が、緊急に高潮痕跡高（地表から）を調べ、サイクロン NARGIS の中心位置経路と測定地点を示した図である。図中に白丸で示す浸水高調査位置（I～VIII）がミャンマー気象水理庁によるものである。Fig.2 にミャンマー気象水理庁から提供されたデータを基にして、西海岸から調査位置（I～VIII）順にメートル表示で換算した浸水高を示す。ただし、被災地の混乱のため基準面から痕跡を測量した結果ではなく、低地帯での概略値である。最も被害が大きかったイ

ラワジデルタにおける高潮浸水高は最大で6~7mであった。

Fig. 1 Storm surge inundation depth and trace of cyclone measured by DMH (modified by author)

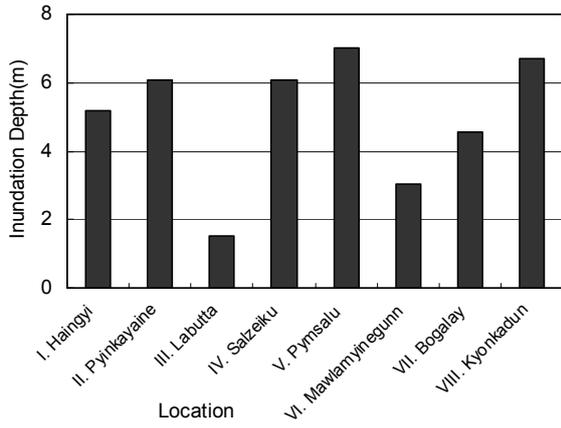
Fig. 2 Inundation depth above ground in measurement point (by DMH)

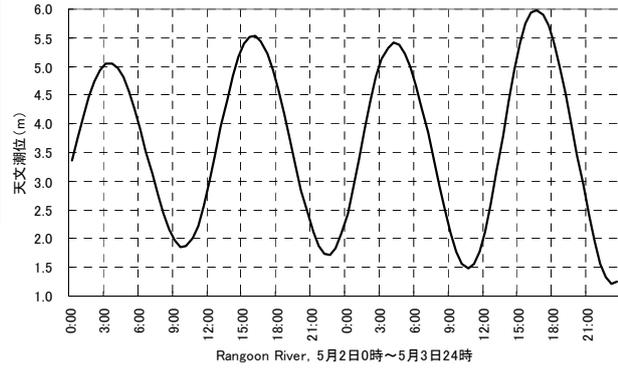
Fig. 3 に潮位定数から推算したヤンゴン港の潮位

変化を示す。天文潮位はサイクロン中心が最も接近した5月3日早朝に満潮に近くなり、このときに大きな浸水被害が生じたと考えられる。なお、MPAの潮位表によると満潮水位は5.2mであり、測定した痕跡高と最高水位(D.L.+5.2m)の差を高潮偏差とした。

Fig. 3 Metrological tide in Yangon

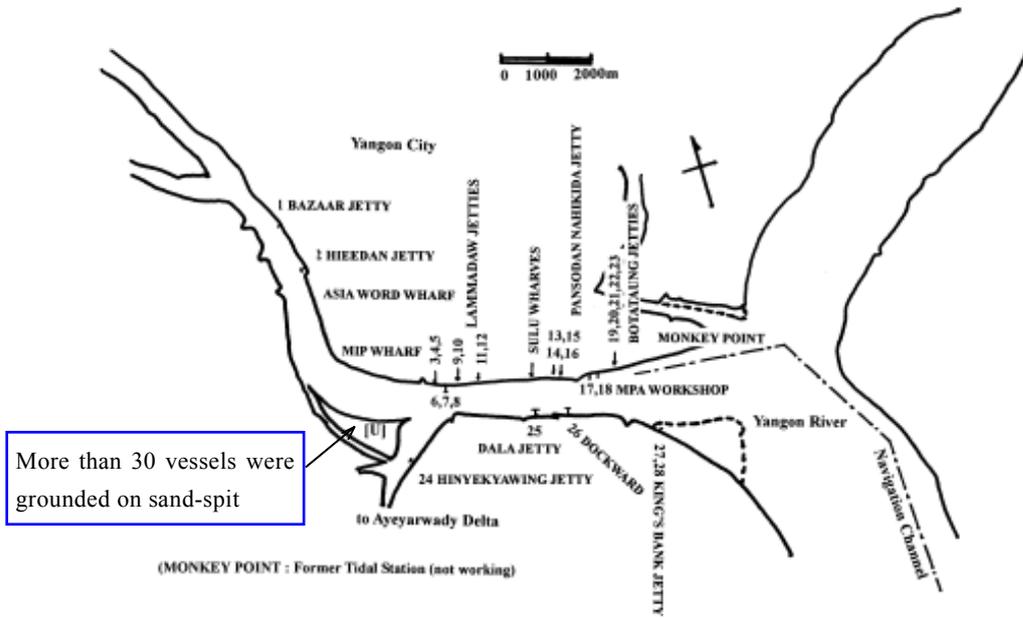
現地痕跡調査は、Fig. 4 に示したヤンゴン港平面図中の北岸2箇所(栈橋 No.13 および No.19)と南岸1箇所(栈橋 No.25)で測定した。図中の[U]は、30数隻の船舶が打ち上げられた中州である。調査では、ヒアリングにもとづき室内や家屋前面での最高水位を求めてD.L.上の高さに換算した。その結果、ヤンゴン港北岸での高潮偏差は最高で1.86m(No.13)、南岸で0.90m(No.25)であった。南岸は田園および湿地帯が広がり、河川を溢れた水が広く流れてしまうため、痕跡高が北岸よりも小さくなった。

Fig. 4 Map of Yangon harbor and location of broken pier

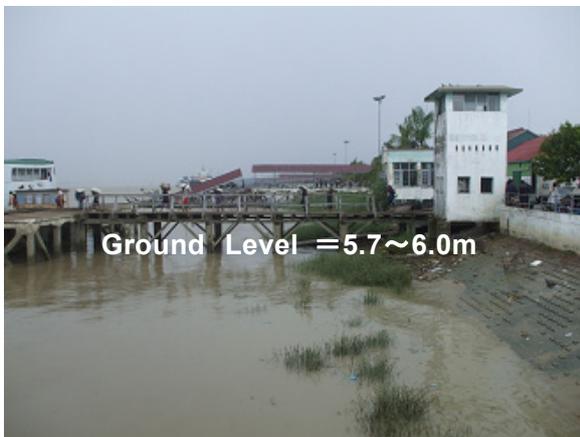
Photo 1 にヤンゴン港北岸の栈橋と護岸の高さの関係を示す。市内の地表面や護岸上の道路面(G.L.=D.L.+5.70m)は朔望満潮時の水面(H.W.L.=D.L.+5.80m)より低い場合があり、ヤンゴン港では大潮の際には、局所的に市街地の一部が浸水することもあり得る。栈橋取り付け部のピアの天端高(表面)は地表道路と同一面となっており、この高さは全栈橋で同一である。NARGIS 来襲時には、高潮の潮位

Photo 1 Relation of pier, seawall and road

(H.H.W.L.(2008)= D.L.+7.06m)は護岸より高くなった。したがって、高潮来襲時には、背後の市街地に浸水していたと考えられる。現地調査でも岸壁背後の倉庫壁面に浸水跡と考えられる泥跡を確認している。

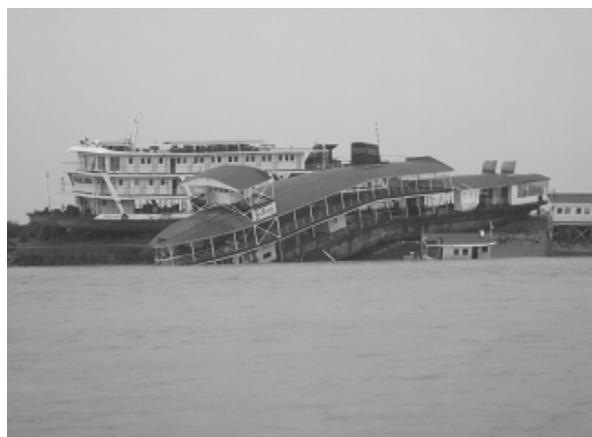
Photo 2 Lifted up vessel on sand spit [U]

Table 1 に MPA による高潮被災前後の貨物動態の比較を示す。従来は 22 航路が運行されていたものが、2008 年 5 月 26 日現在 4 航路しか復旧されておらず、貨物量は 1/4 に、乗客数は 1/3 に減少している。また港内に係留されていた多くの内航用船舶は沈没し、航行の障害となっている。Photo 2 に中州 [U] に乗り上げた船舶を示す。

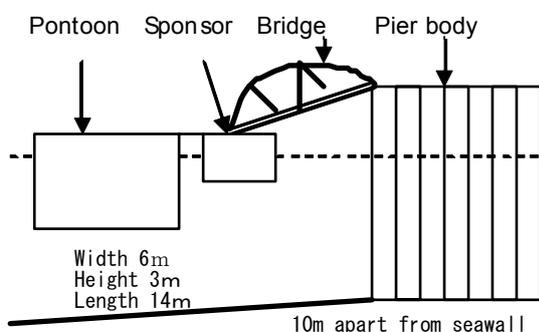
Fig. 5 Cross section of floating pier in Yangon

Fig. 5 に標準的な構造を示す。図中の棧橋本体 (Pier) は鉄筋コンクリート製の杭により製作された杭式岸壁構造で、天端高は 5.70m で設計され、一部を除き大きな被害を受けていない。連絡橋 (Bridge) は長さ 24.4m のトラス橋で、潮位の変化に応じて上下方向に移動可能である。浮き基礎 (Sponsor) は、連絡橋を支える小型ポンツーン (Pontoon, 矩形浮体) である。ポンツーンは船舶の接岸場所であり、ポンツーンに平行に貨物船ならびに旅客船が接岸する。

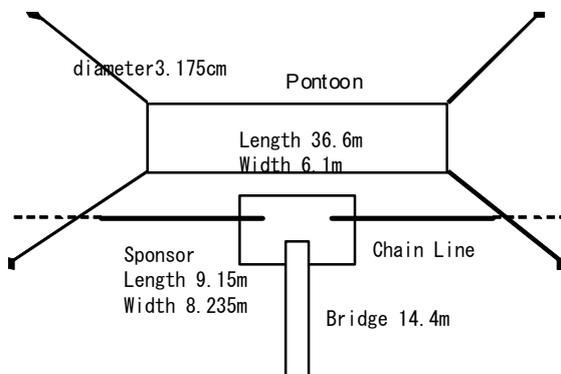
Fig. 6 は、MPA 資料を基にしたポンツーンの係留状態を示している。ポンツーンの長さは約 37m で 4 本のチェーンによって係留されている。図中のポンツーン 4 隅から延びている太実線が係留チェーンを示す。チェーンの呼径は 3.175cm である。棧橋本体と連絡橋は、本体に設けた穴に直立のピンを差し込んだ構造となっている。

Fig. 6 Plane formation of floating pier

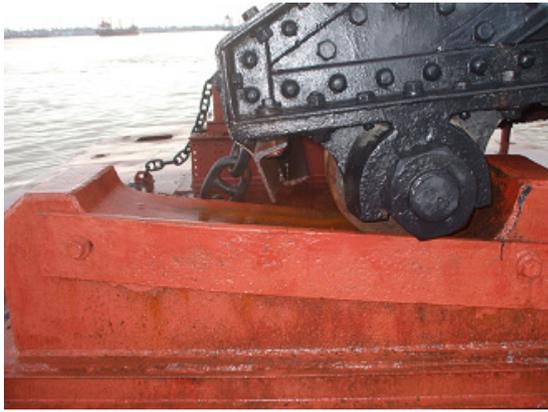
連絡橋と浮き基礎は、Photo 3 に示すようなローラーを介して接続されており、軸回りの回転と浮体運動で定義されるスウェイ方向 (ポンツーン短軸方向) の運動に対しては追従できるようになっており、大きな潮位差を有する水域の係留施設としては適している。ただし、サージ方向 (ポンツーン長軸方向) 運動に対しては自由度が無く、係留チェーンの張力だけでポンツーンの水平運動を支えなければならない構造となっている。

Photo 3 Connection of floating small pontoon and Bridge

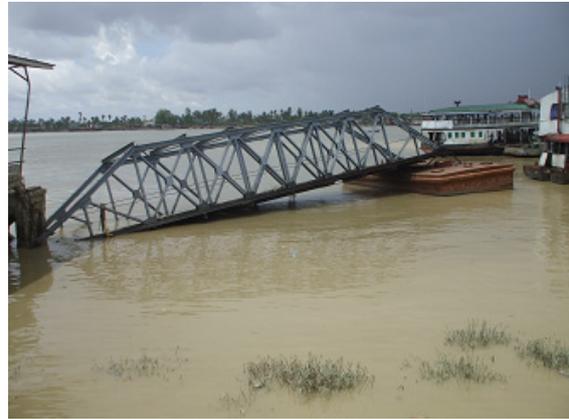
(2) 連絡橋 (Photo 4)

連絡橋の大部分は、大きな水平運動によって接続点が破壊され水中に落下していた。このとき、単純に落下したのではなく、ねじれ方向の力が作用したために、連絡橋自体も一部折れているものがあった。被災連絡橋は27基であり、1基を除いてすべて被災したが、形状が大きく変形していないものは一部引き上げられて、再使用が可能であった。

Photo 4 Damage of connection bridge

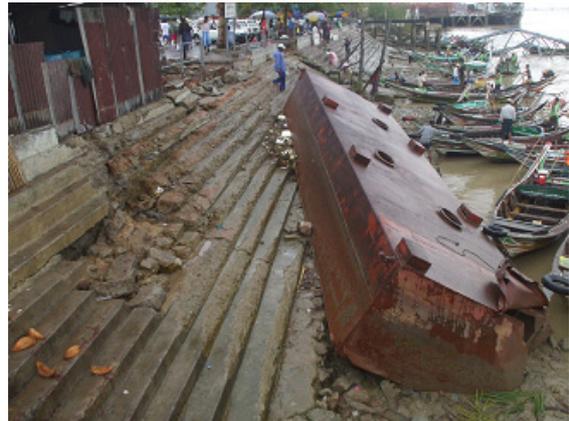
(4) ポンツーン (Photo 5)

ポンツーンの被災状況を見ると、係留チェーンが

付随しているものではなく、ほとんど係留チェーンが切断されたことによって流出し、沈没したか陸岸に打ち上げられたものと考えられる。ポンツーンは大型の浮体構造物であり、漂流すると衝突によって陸上構造物へも危険を及ぼすので、流出対策等が今後必要と考えられる。被災総数は12基である。

Photo 5 Broken pontoon on seawall

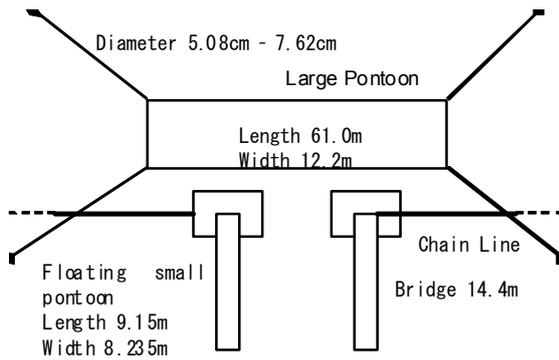
ヤンゴン港内で唯一被災箇所が無く、残存した棧橋が存在した。これは主に政府機関の船舶が使用する専用岸壁で大型のポンツーンが使用されている。Fig. 7 に被災しなかった棧橋の大きさを示す。棧橋本体は、複数の小型ポンツーンを連結した構造であり、長手方向に屈曲できる構造となっている。また、通常のポンツーンに比べると、ポンツーンの水平運動を抑止できる浮き基礎および連絡橋が2基となっており、安定性が増している。チェーン呼径は約2倍になっていたため、破断荷重は4倍に増加すると考えられる。下流側に杭式の外洋貨物用湖底岸壁が位置しており、流れによる力が小さくなって影響など地形的な要素もあつ

たと思われる。

Fig. 7 Remained pontoon (Combined type)

近隣の通常型ポンツーンが被災している状況を考慮すると、ポンツーンの大型化とそれに伴う係留チェーンの強度増強なども高潮時の対策としては有効であろう。チェーンの破断を防止するには、衝撃力を吸収できる弾性チェーン（平石ら，1995）の使用も検討できる。また、係留チェーンの延長、中間シンカーの活用等も有効で、ポンツーンの流出が防止できれば船舶を強固に係留することで船舶漂流も防止することが可能になる。したがって、今後の詳細な現地調査や情報収集の過程において、係留チェーンの長さやアンカー形状などが明らかになれば、ポンツーンの動揺計算も可能になる。
