強風災害と耐風設計

河井宏允

Strong Wind Induced Damages and Wind Resistant Design of Houses and Buildings

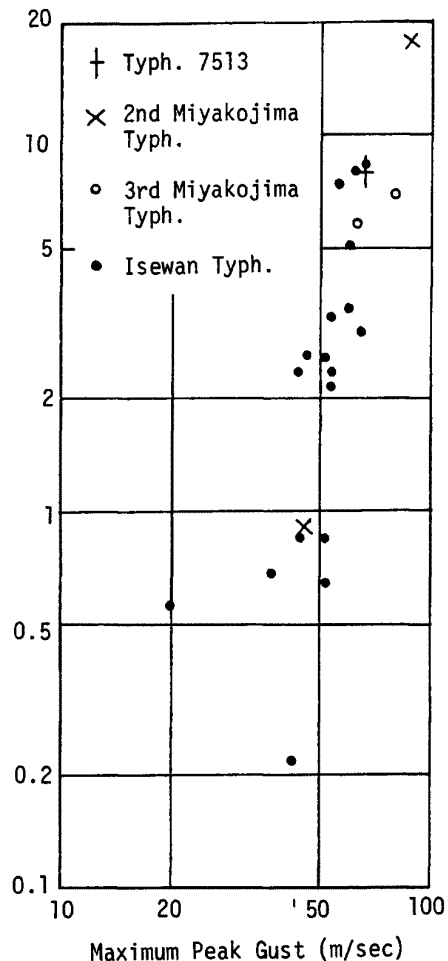
伊勢湾台風は、死者・行方不明者あわせて5000名以上という、強風災害では室戸台風と並ぶ日本で最大級の被害を出した台風であり、人々の記憶の中に今でも残っている台風の一つである。伊勢湾台風による被災者数は全国で153万人に及び、後の災害対策基本法制定の契機となった。被害調査では、最も被害が著しかった愛知県、三重県、和歌山県における台風時の最大風速および最大瞬間風速が調査され、詳細なマップが作成された(石崎ら, 1961)。また、愛知、三重、岐阜、長野の各県における家屋の被害数も調査され、全壊率が風速マップとほぼ対応していることが報告されている。家屋の被害は最大風速ではなく、最大瞬間風速に関係が深く、全壊率は風速の5乗に比例して増大することが報告されている

(Fig. 1 (石崎ら, 1976))。また, 市街地の被害率は郡部の被害率より小さいことが報告されている。上記の結果は, 後の被害調査でも繰り返し見いだされている。

Fig. 1 Relationship between the rate of completely destroyed houses and the maximum peak gust.

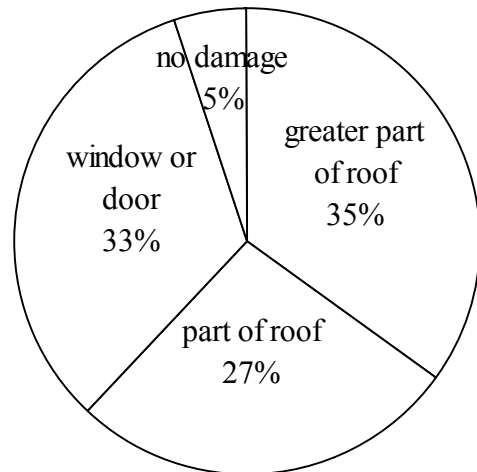
私は1972年に防災研究所の助手に採用されたが, 私が初めて本格的な強風被害調査に参加したのは, 1975年に八丈島を襲った台風7513号による強風被害調査である。八丈島は2つの山の間の平地に住宅が立ち並んでおり, 山の谷間を抜ける強風によって, 大きな被害が生じている。八丈島の家屋の屋根は波形亜鉛鉄板(いわゆるトタン)葺きである。Fig. 3は, 家屋のどこが被害を受けたかを円グラフで表示したものである(石崎ら, 1976)。これによると屋根の被害が62パーセントと非常に大きいことがわかる。したがって, 屋根の耐風性能の向上が強風被害低減の鍵である。また, Fig. 4は調査した窓が何が原因で破壊したかを円グラフで示したものである。Fig. 4に示されているように, 風圧が34%, 飛散物が41%と

Fig. 3 Damaged part of houses

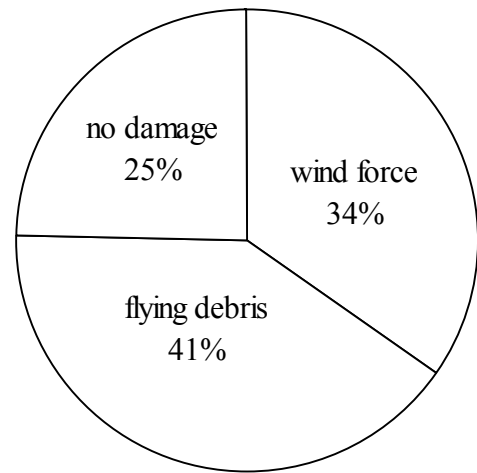
なり, 飛散物に対する防御が非常に重要であることがわかる。飛散物に対する防御の必要性は, この後の調査によっても明らかとなっているが, 残念ながら現在でもまだ日本では飛散物防御の指針などはない。そのため, 防災研究所では, 現在, 窓ガラスや外壁などの衝撃試験を実施し, どの程度の耐衝撃性があるかを調査中である(丸山ら, 2009)。

Fig. 4 Causes of damage

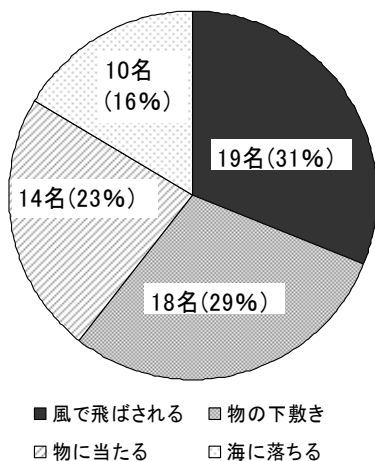
1980年代は台風による大きな被害はなく、比較的な静穏な10年間であった。しかし、1990年代以降は、強い台風が次々に日本に襲来し、大きな被害をもたらした。特に1991年に、九州に上陸後日本海を北上した台風9119号は日本各地に甚大な被害をもたらした。この台風に関する被害調査結果は、科学研究費突発災害研究成果報告（光田ら、1992）にまとめられているが、この中で従来の強風災害ではあまり調査されなかった強風による死亡原因が桂によって解析されFig. 5に示されている。Fig. 5によれば、風で飛ばされた者が19名(31%),物の下敷きになった者が18名(29%),物にあたった者が14名(23%)で残りの10名(16%)が海に落下した者であった。Fig. 5に示された人々がどこにいたかは不明であるが、家の中にいた人はほとんどいないと思われるので、台風などの強風時に家の外にでることは極めて危険である。

Fig. 5 Cause of dead persons in Typhoon 9119
