東日本大震災の津波による建築被害

田村修次

Building Damage caused by Tsunami of the 2011 Great East Japan Earthquake

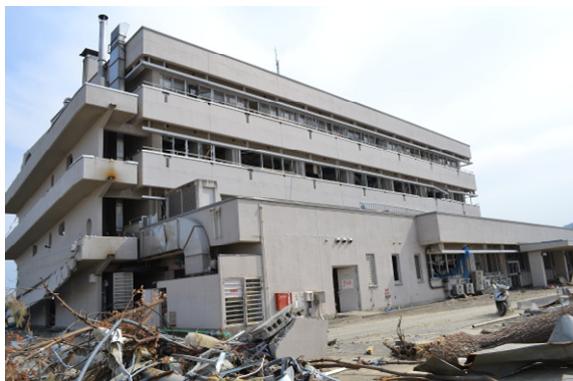
Photo 1 RC 4-story building A, tsunami reached 4th floor (Rikuzentakada-city)

Photo 1は、岩手県立T病院である。4階まで浸水している。浸水高さが14~15m程度であったことが分かる。洗掘によってフーチングが露出しているものの、建物の沈下・傾斜はない。漂流物の衝突によると思われる損傷があった (Photo 2)。ただし、構造体の損傷は軽微であった。

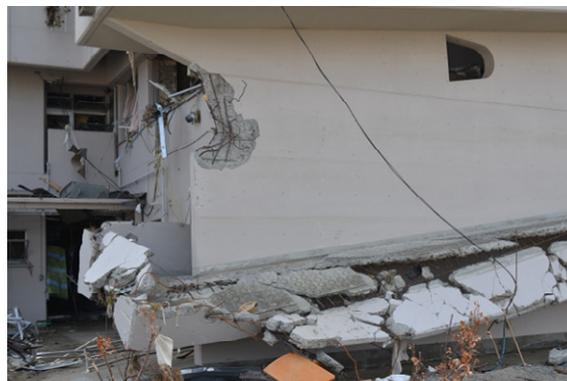
Photo 2 Damage to building A possible caused by floating wreckage

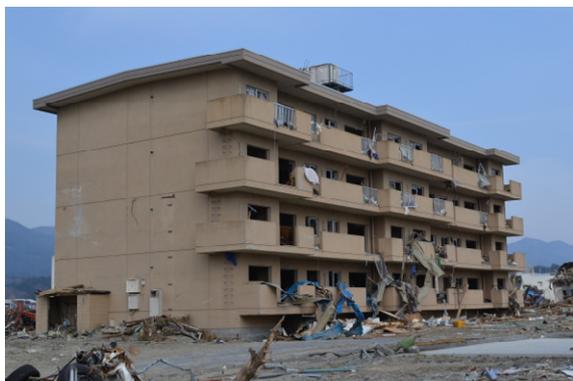
Photo 3 RC 4-story building B, tsunami reached 4th floor

Photo 3は、鉄筋コンクリート造4階建ての集合住宅である。4階まで浸水し、建物4隅の周辺地盤に洗

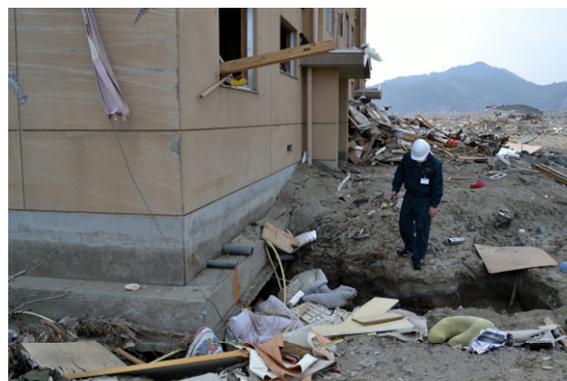
Photo 4 Scour around building B

掘の跡 (Photo 4) があるものの、構造体の損傷は軽微である。

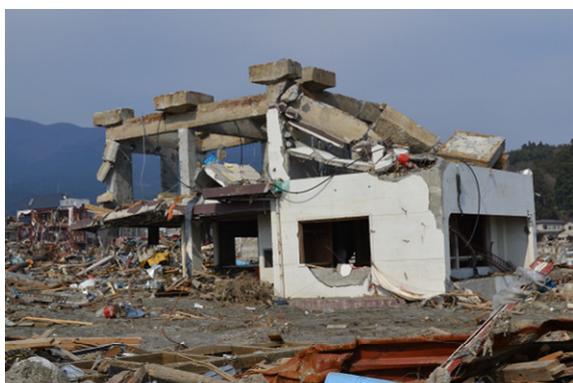
住宅を思われる鉄筋コンクリート2階建ての建物が転覆していた (Photo 5)。Photo 6に示すようにフーチングには、杭の痕跡があった。フーチングと杭基礎との接合部は脆弱である。地震または波圧によって、フーチングと杭の接合部が破壊し、浮力によって浮上り、流され転覆したと思われる。周囲は瓦礫で覆われ、建設場所は不明である。同様に転覆した小規模RC建物は陸前高田市役所の近傍にもあった (Photo 7)。Photo 8は転倒した鉄筋コンクリート2階建て (直接基礎) である。

Photo 5 Overturned building C

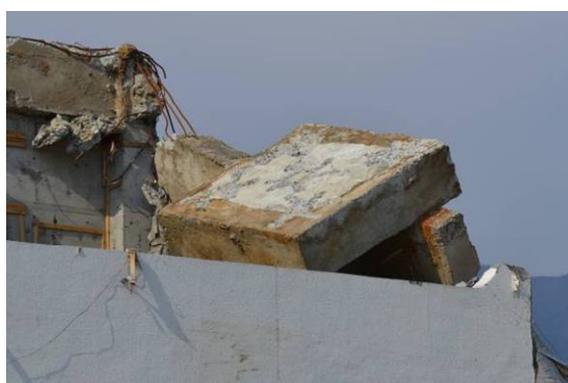
Photo 6 Pile cap of building C

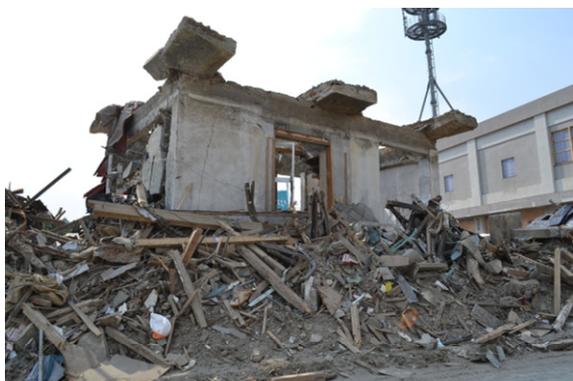
Photo 7 Overturned building

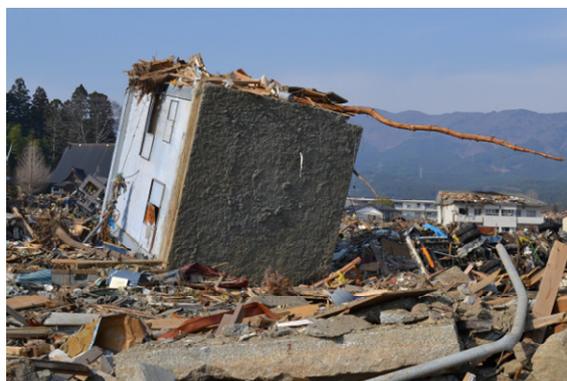
Photo 8 Toppled building

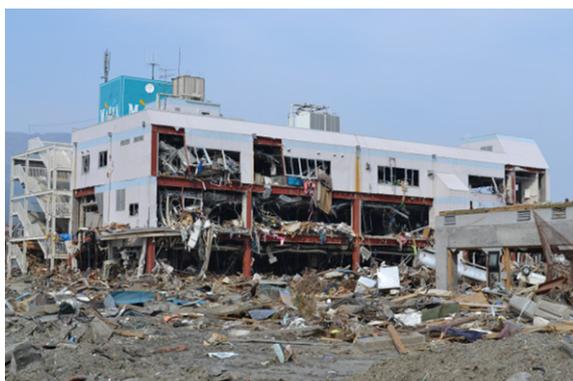
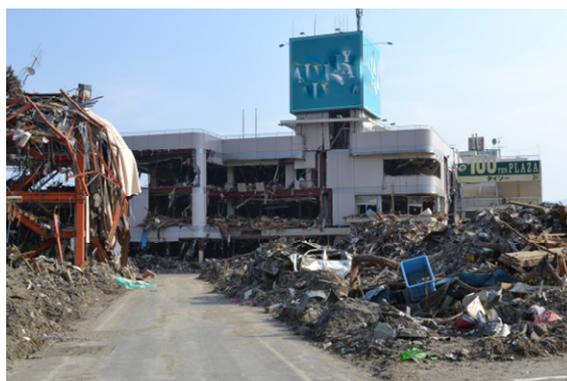
Photo 9 Damage of cladding of building D (Sea side)

Photo 10 Building D (Mountain side)

大型ショッピングセンターである鉄骨造3階建てでは、壁が破壊されていた(Photos 9, 10)。海側の壁は、外向き(山から海側)に破壊していた。鉄骨造の戸建て住宅の多くは、Photos 11, 12のように、外装材が流され柱・梁・床のみを残していた。また、Photo 13のように柱が塑性しているケースもあった。

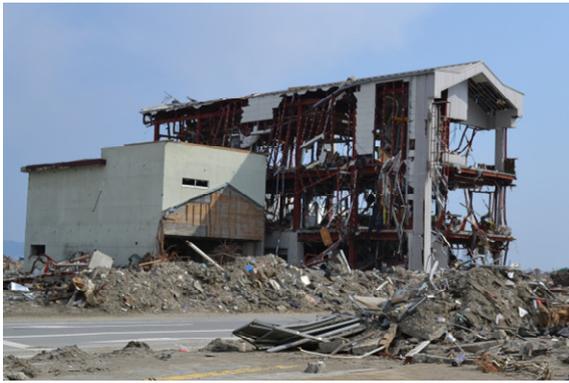
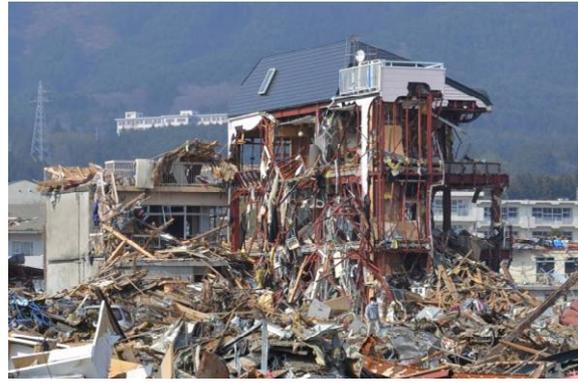
Photo 11 Damage to steel structure

Photo 12 Damage to steel structure

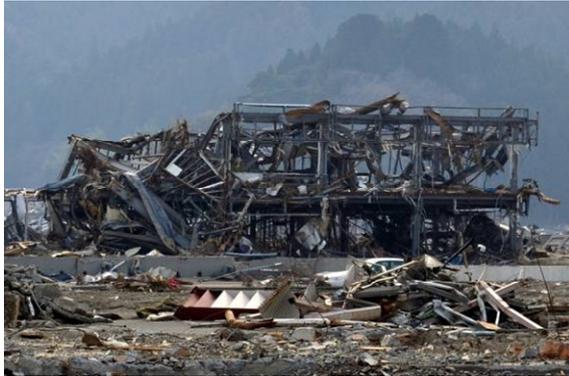
Photo 13 Damage to steel structure

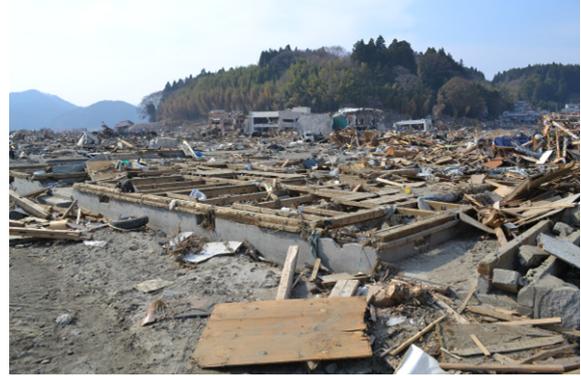
Photo 14 Remained house's foundation

木造家屋は、Photo 14に示すように基礎のみを残し、流されるケースがほとんどであった。

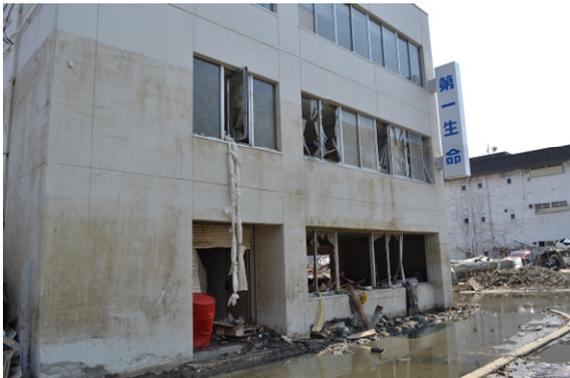
浸水高さが5mに達する南気仙沼駅の周辺では、Photos 15, 16のように多くの木造家屋が流され、壊滅的な被害を受けた。鉄筋コンクリート3階建ての建物では2階まで浸水した(Photo 17)。2階の窓から脱出した形跡があった。1階からの脱出が水圧や瓦礫のため困難だったと思われ、また、気仙沼市では火災も発生し、Photo 18に示すように黒く焼けた建物が点在

Photo 17 RC 3-story building, tsunami reached 2nd floor

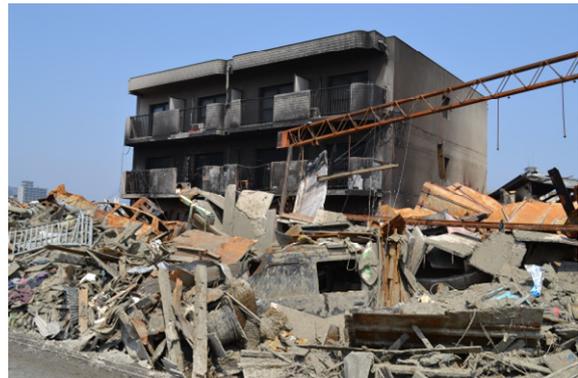
Photo 18 RC 3-story building, damage caused by Tsunami and fire

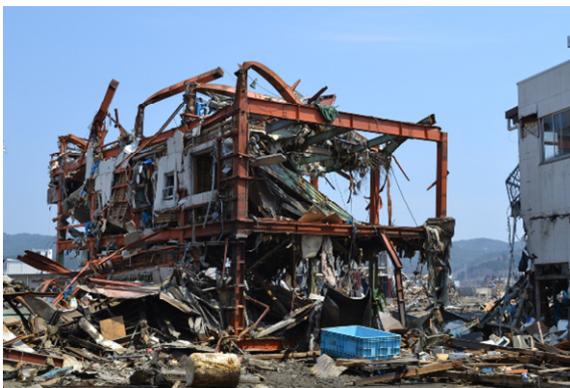
していた。また、鉄骨造3階の鉄骨が折れ曲がっていた(Photo 19)。気仙沼港の近くでは、Photo 20に示すように大型船や漁船が陸に打ち上げられていた。

Photo 19 Damage to steel structure

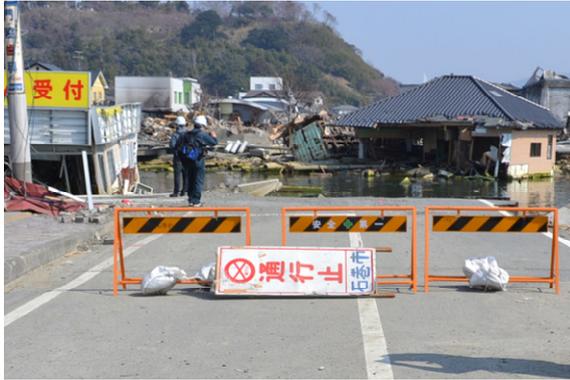
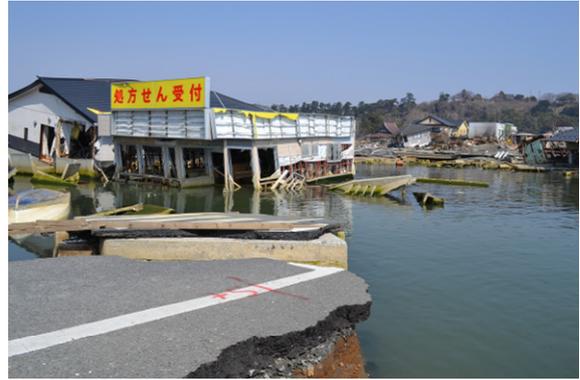
石巻市では地盤が流失し道がなくなり、建物が浸水していた(Photos 21, 22)。古地図によると、この場所は埋立地で、明治期には小川の河口に対応する。液状化して地盤のせん断剛性が低下した状態で、津波で来た可能性も考えられる。石巻市では、多くの戸建て住宅が津波によって流された。ただし、大型鉄筋コンクリート造建物(石巻市立病院)の背面(山側)の区画では、木造戸建て住宅が残っていた(Photo 23)。一方、その山側では、基礎を残して大部分の戸建て住宅が流された(Photo 24)。この隣接する2つの場所で浸水高さが異なっていたとは考えられず、大型鉄筋コンクリート造建物によって津波の影響が軽減した可能性が考えられる。

Photo 21 Road washed away by tsunami
(Ishinomaki-city)

Photo 22 Road washed away by tsunami
(Ishinomaki-city)

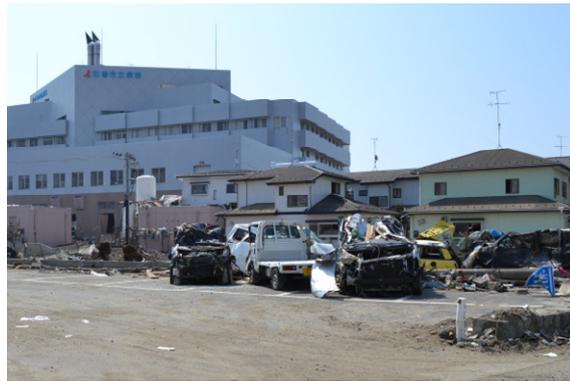
Photo 23 Remained houses behind RC building

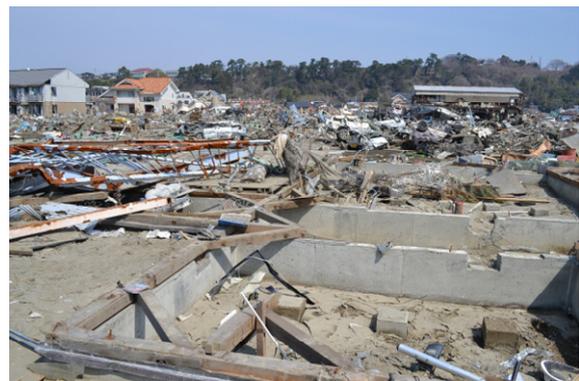
Photo 24 Remained house's foundation

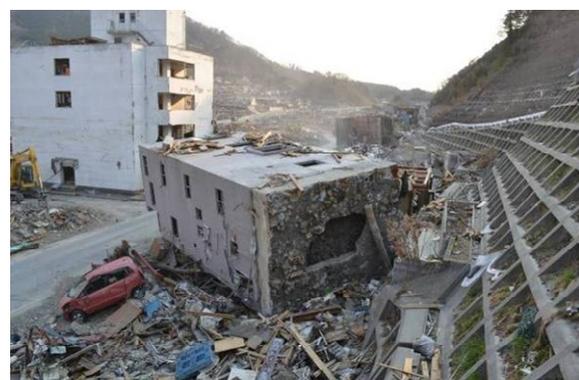
女川町では、杭基礎で支持された鉄筋コンクリート4階建ての建物が転倒していた(Photo 32)。この建物は、建設場所から山側に70m程度流され、転倒した(Photo 33)。Photo 34に示すように連続したフーチ

Photo 32 Toppled RC 4-story building E

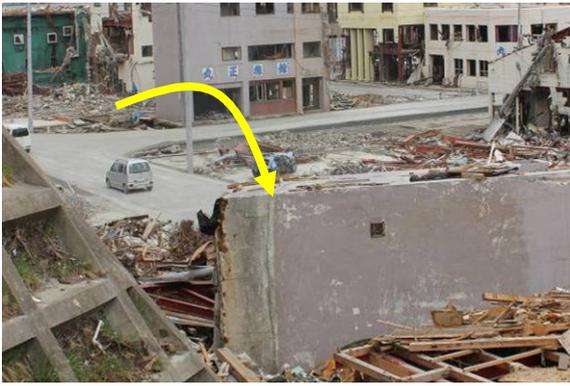
Photo 33 RC building E carried 70 m away and toppled

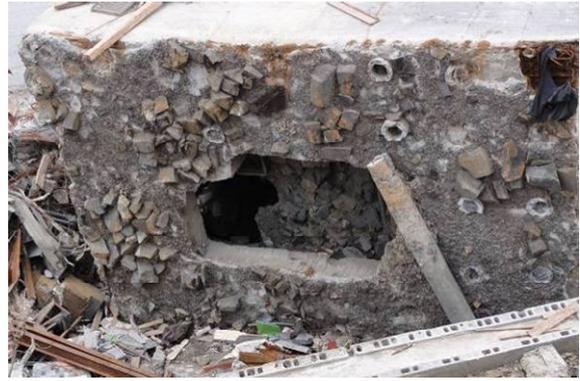
ングに直径300mmのPC杭基礎が1本ぶら下がっていた。この杭はほぼ無傷であった。それ以外の杭は、すべてフーチングと杭頭の接合部で破壊していた。建設地点には杭基礎が突出した状態で残されていた。残された杭基礎の破壊形態から曲げと引き抜き力が杭に作用したと思われる。

Photo 34 Pile of toppled building E

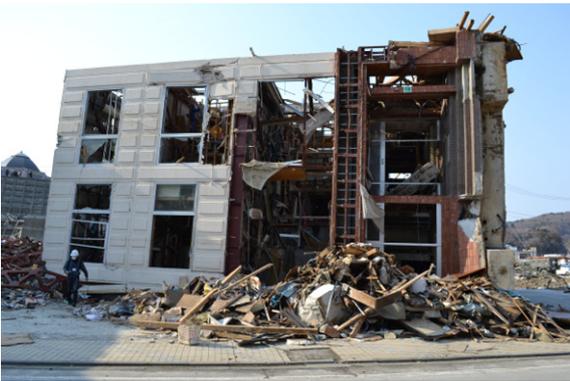
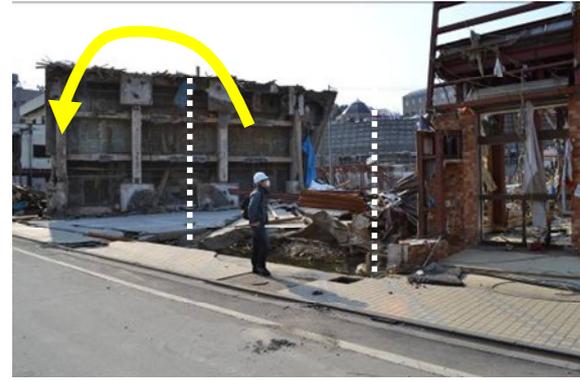
杭基礎で支持された鉄骨造4階建ての建物が山側に10m程度流され転倒した(Photos 35, 36)。建設場所と転倒場所の間に位置する駐車場では、建物が流された時にできたと思われる亀裂が1つあるものの、それ以外に目立った損傷はない(Photo 37)。これから、建物

Photo 35 Toppled steel structure 4-story building F

Photo 36 Estimated location of building F

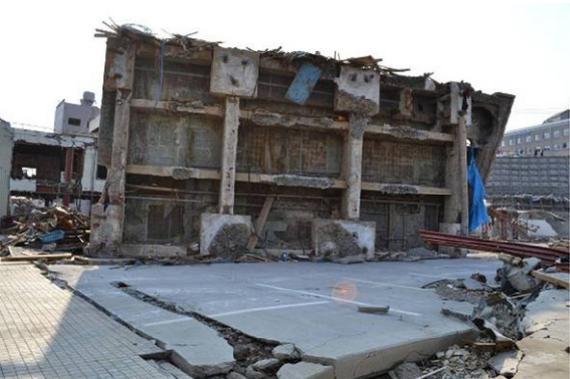
Photo 37 Toppled building F

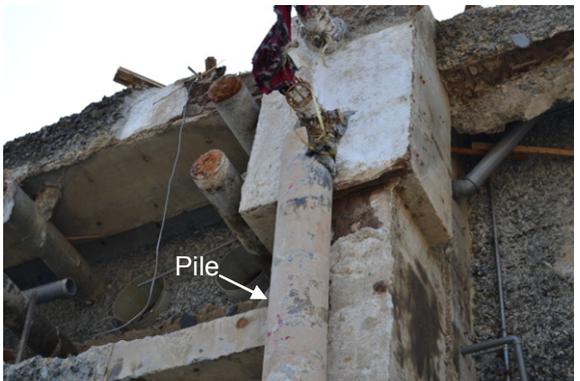
は津波による浮力で浮き上がって移動した後、転倒したと思われる。この建物の基礎は、フーチングを杭が2本ないし3本で支持する形式である (Photo 38)。建物の基礎には、直径300mmのPC杭基礎が1本ぶら下がっていた。それ以外の杭は、すべてフーチングと杭基礎の接合部で破壊していた。この杭基礎のフーチングの接合部は、中詰めコンクリートであり、ぜい弱である。ほとんどの中詰めコンクリートが破壊し、鉄筋のみが残されていた。杭頭接合部が地震で損傷し、その後の津波で破断した可能性が考えられる。

Photo 38 Pile of toppled building F

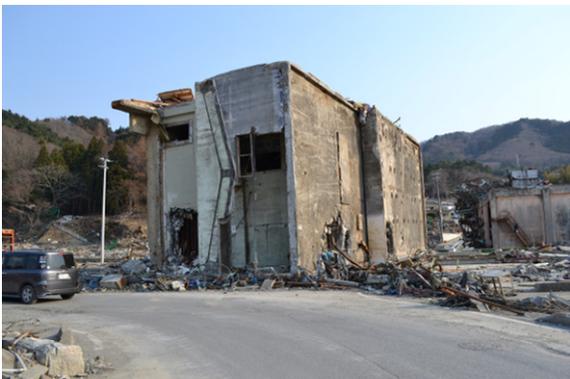
杭基礎で支持された2階建ての鉄筋コンクリート建物(冷蔵倉庫と思われる)が転倒した (Photo 39)。この建物の基礎は、1つのフーチングを杭が4～5本で支持する形式である。この建物も海側から山側に7m程度流されて転倒した。その途中には高さ1m程度の壁があったが、それを乗り越えている。これから、1m以上浮上って流されて転倒したと考えられる。この建物の杭とフーチングの接合部もPhoto 40に示すように極めて脆弱なものであった。全ての杭がフーチングとの接合部で破断していた。

Photo 39 Toppled RC 2-story building G

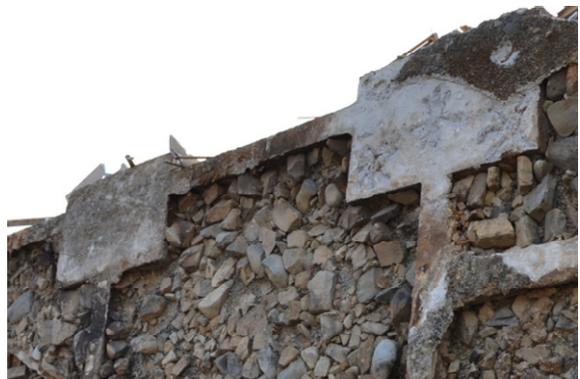
Photo 40 Pile cap of toppled building G

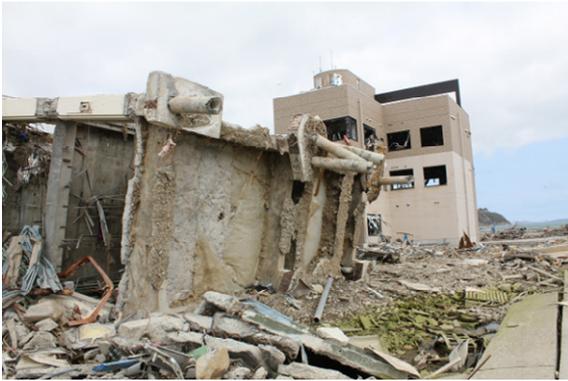
杭基礎で支持された2階建ての鉄筋コンクリート建物が転倒した (Photo 41)。この建物は、海からほぼ直角の方向に倒れていた。Photo 42に示すように、フーチングとの接合部で破壊した杭と接合部から1m

Photo 41 Toppled building H

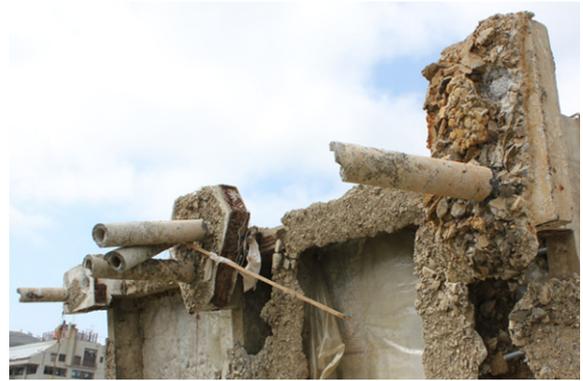
程度下で破壊した杭が混在していた。

Photo 42 Piles of toppled building H

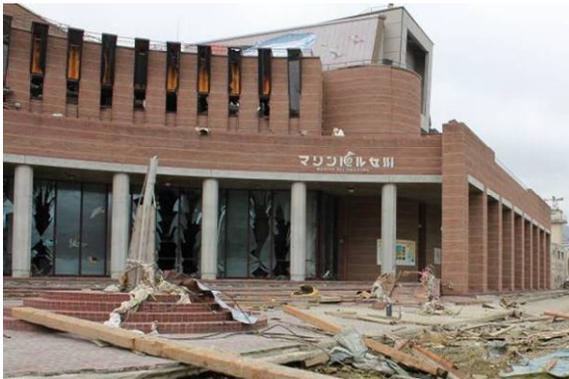
Photo 43は海岸に隣接した大規模な観光施設(鉄筋コンクリート3階建て)である。この建物は竣工1994年 (Wikipedia)である。海に面していることから、津波の直撃を受けたと考えられる。基礎周辺では洗掘が激しく (Photo 44)、地盤も一部流失しているものの、傾斜や建物の移動はない。構造体の損傷も確認できなかった。

Photo 43 RC 3-story building I at sea-side

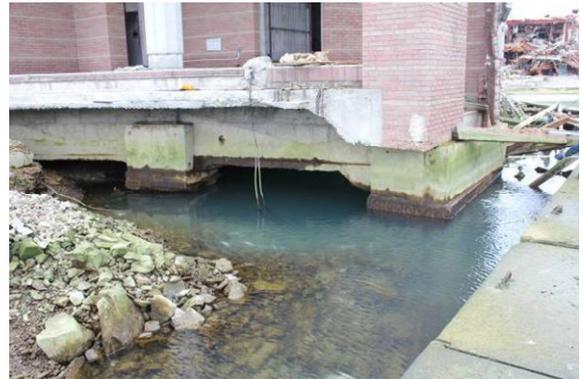
Photo 44 Extensive scour around building I

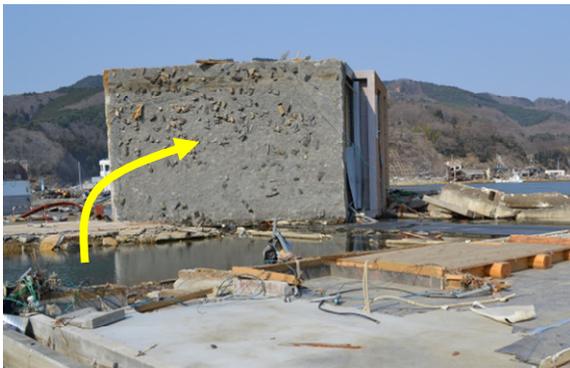
直接基礎(べた基礎)で支持された3階建て鉄筋コンクリート建物が山側から海側に流され転倒した (Photo 45)。基礎の根入れ深さは1m程度であった。

Photo 45 Toppled RC 3-story building

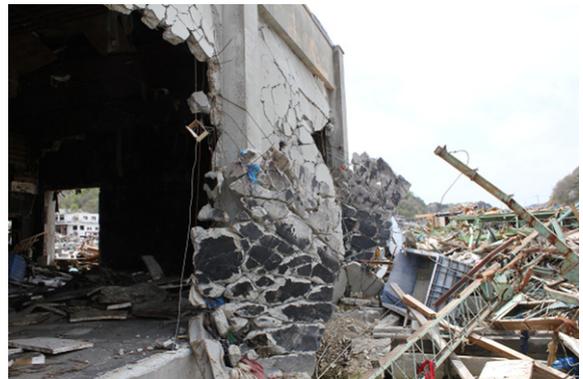
Photo 46 RC exterior walls out-of-plane failure

鉄筋コンクリート構造では、壁が破壊 (Photo 46) される被害があったものの、柱や梁などの構造体が破壊して倒壊したケースは無いと思われる。女川港に隣接した鉄筋コンクリート造2階建てでも、基礎周辺地盤に激しい洗掘の跡があったものの、構造的被害は軽微であった (Photos 47, 48)。

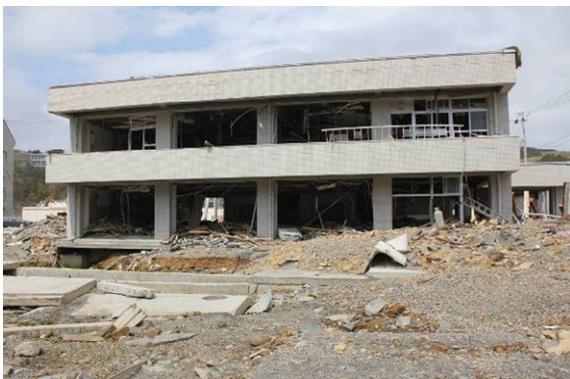
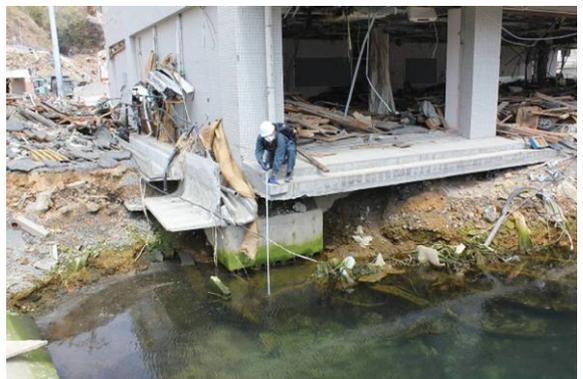
Photo 47 Building J at sea-side

Photo 48 Extensive scour around building J

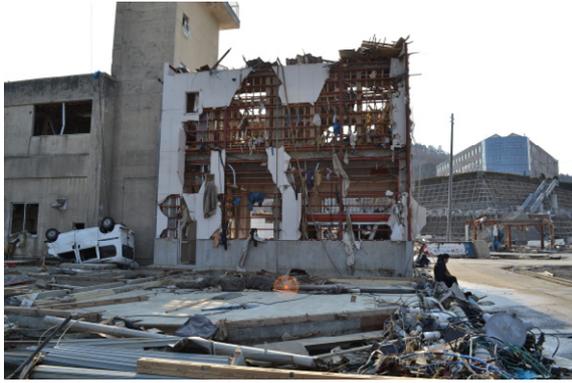
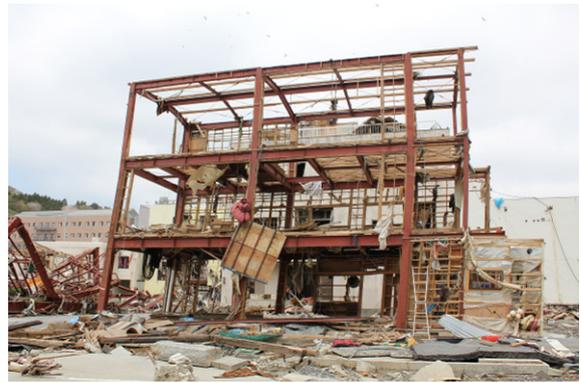
Photo 49 Damage to steel structure

Photo 50 Damage to steel structure

鉄骨造では、柱、梁の構造体を残し、壁が破壊されて流されるケースが多く見られた (Photos 49-52)。Photo 49のように、隣接する鉄筋コンクリート造建物では構造的被害が軽微なケースもあった。鉄骨造の津波に対する性能は、鉄筋コンクリート造に比べて劣ると思われる。なお、Photo 51の建物は、洗掘された跡に建物が落ち込み (Photo 52)、大きく傾斜していた。

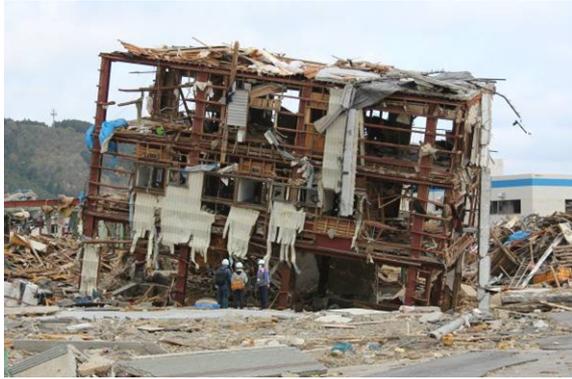
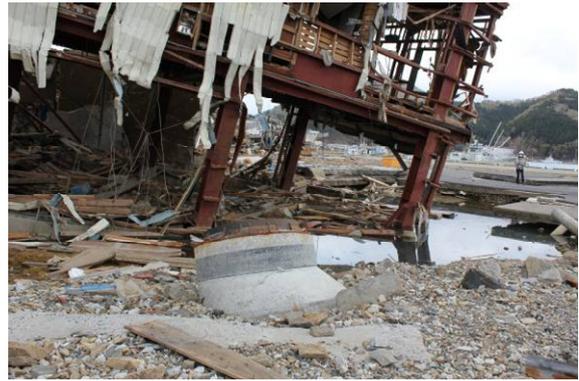
Photo 51 Tilted steel structure building K

Photo 52 Extensive scour around building K

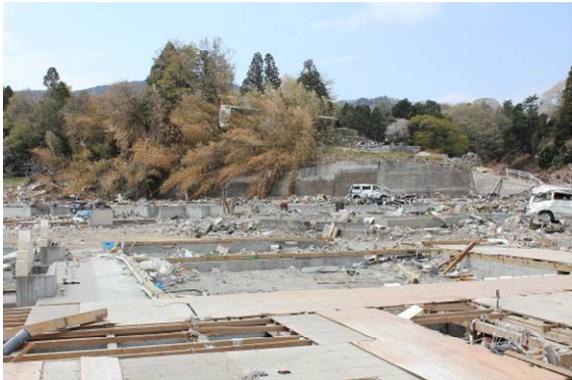
Photo 53 Remained house's foundation

木造家屋は、Photo 53に示すように基礎のみを残して流されるケースが多く見られた。女川町では津波の浸水域は、ほとんどの木造家屋は流されており、数m以上の浸水高さの津波に対しては、木造家屋は流されるリスクが極めて高い。なお、列車が丘の上まで流されていることが分かる。

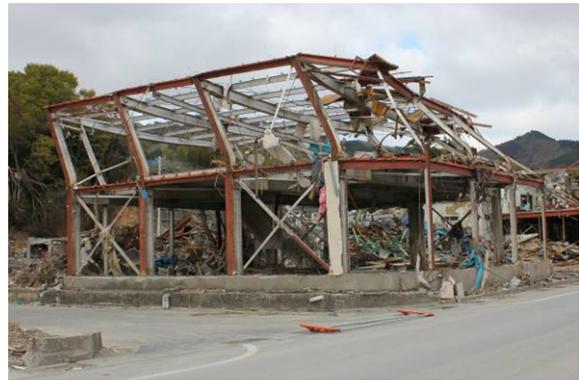
Photo 54 Damage to steel structure

女川魚市場の山側に位置する鉄骨造2階建て建物では、Photo 54に示すように、2階が塑性変形し、1階は概ね弾性変形だった。この建物の構造体の寸法を実測し、1階と2階の耐力を算定したところ、外力を20~25kN/m²程度の動水圧 (等分布) と仮定すると、実被害を説明することができた。一方、静水圧 (三角形分布) を仮定すると、1階が弾性で、2階が塑性というモードの説明は困難であった (林, 田村, 2012)。動水圧が建物に対する津波荷重で卓越するという考えは、前述の石巻市で大型鉄筋コンクリート造建物の背面 (山側) の区画で、木造家屋が流されずに残ったことと整合する。建物に作用する津波荷重については、更なる検討が必要である。

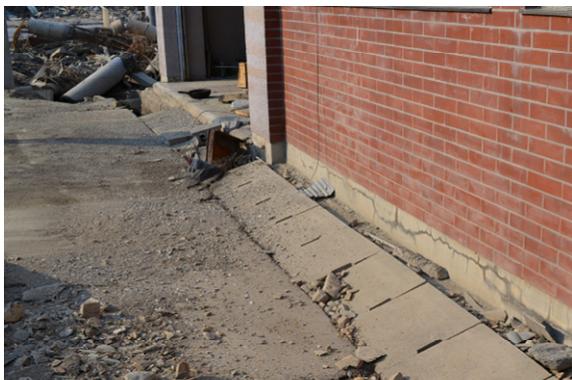
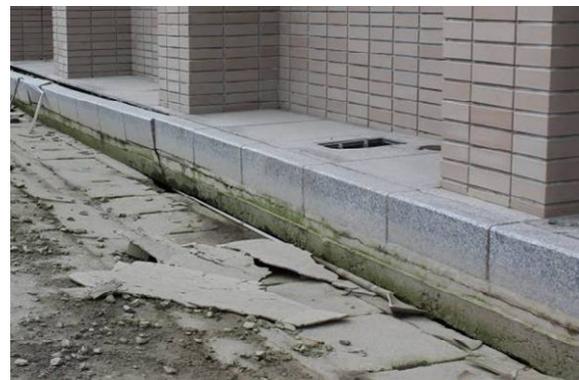
Photo 55 Ground settlement around building nearby building E

Photo 56 Ground settlement around building nearby building H

女川町では、明治以降、沿岸部で埋立が行われた。前述の転倒した建物は、1949年以降に埋立されたエリアに集中している。埋土は標準貫入試験によると、N値3~7の「粘性土を多く含む砂礫」であり、液状化の危険性は高い (国総研, 建築研究所, 2012)。また、支持杭と思われる建物の周辺地盤は沈下しており (Photos 55, 56)、液状化したことを裏付けている。地盤のせん断剛性が著しく低下したときに、津波による水平力、浮力が作用すれば、杭基礎がほぼ無傷で引き抜かれたことも説明できる。ただし、女川原発で最大津波を観測した時刻は15:29であり、本震の発生から43分後である。15:06にはM7.4の余震 (125 gal, K-
