## 2011年台風12号による深層崩壊

千木良雅弘・松四雄騎・ツォウ チンイン・  
平石成美<sup>(1)</sup>・松澤真<sup>(2)</sup>・松浦純生

## Deep-seated Catastrophic Landslides Induced by Typhoon 1112 (Talas)

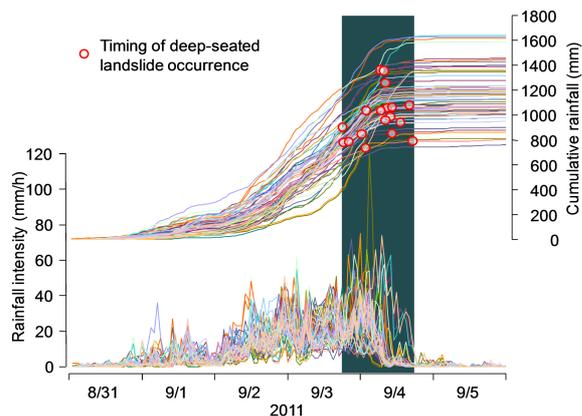
我々は、地震波形解析 (Yamada et al., in press) および聞き取り調査や報道資料などにより、19の崩壊について、それらの発生時を特定した。それらについて、1 kmメッシュのレーダーアメダス解析雨量の正時値を用いた共一次内挿法によって、深層崩壊発生地点にもたらされた降水の経時変化を復元したものがFig. 2である。これによれば、深層崩壊の発生が降雨終了間際から終了後10時間以内に発生したこと、また累積雨量が700mm以上に達したあたりから生じたことが明確になった。これだけ多くの深層崩壊について、発生までの累積雨量が正確に求められたのは初めてである。

Fig. 2 Hourly rainfall intensity and cumulative rainfall and the occurrence of deep-seated catastrophic landslides. Dots on the cumulative rainfall lines indicate the occurrence of the landslides.

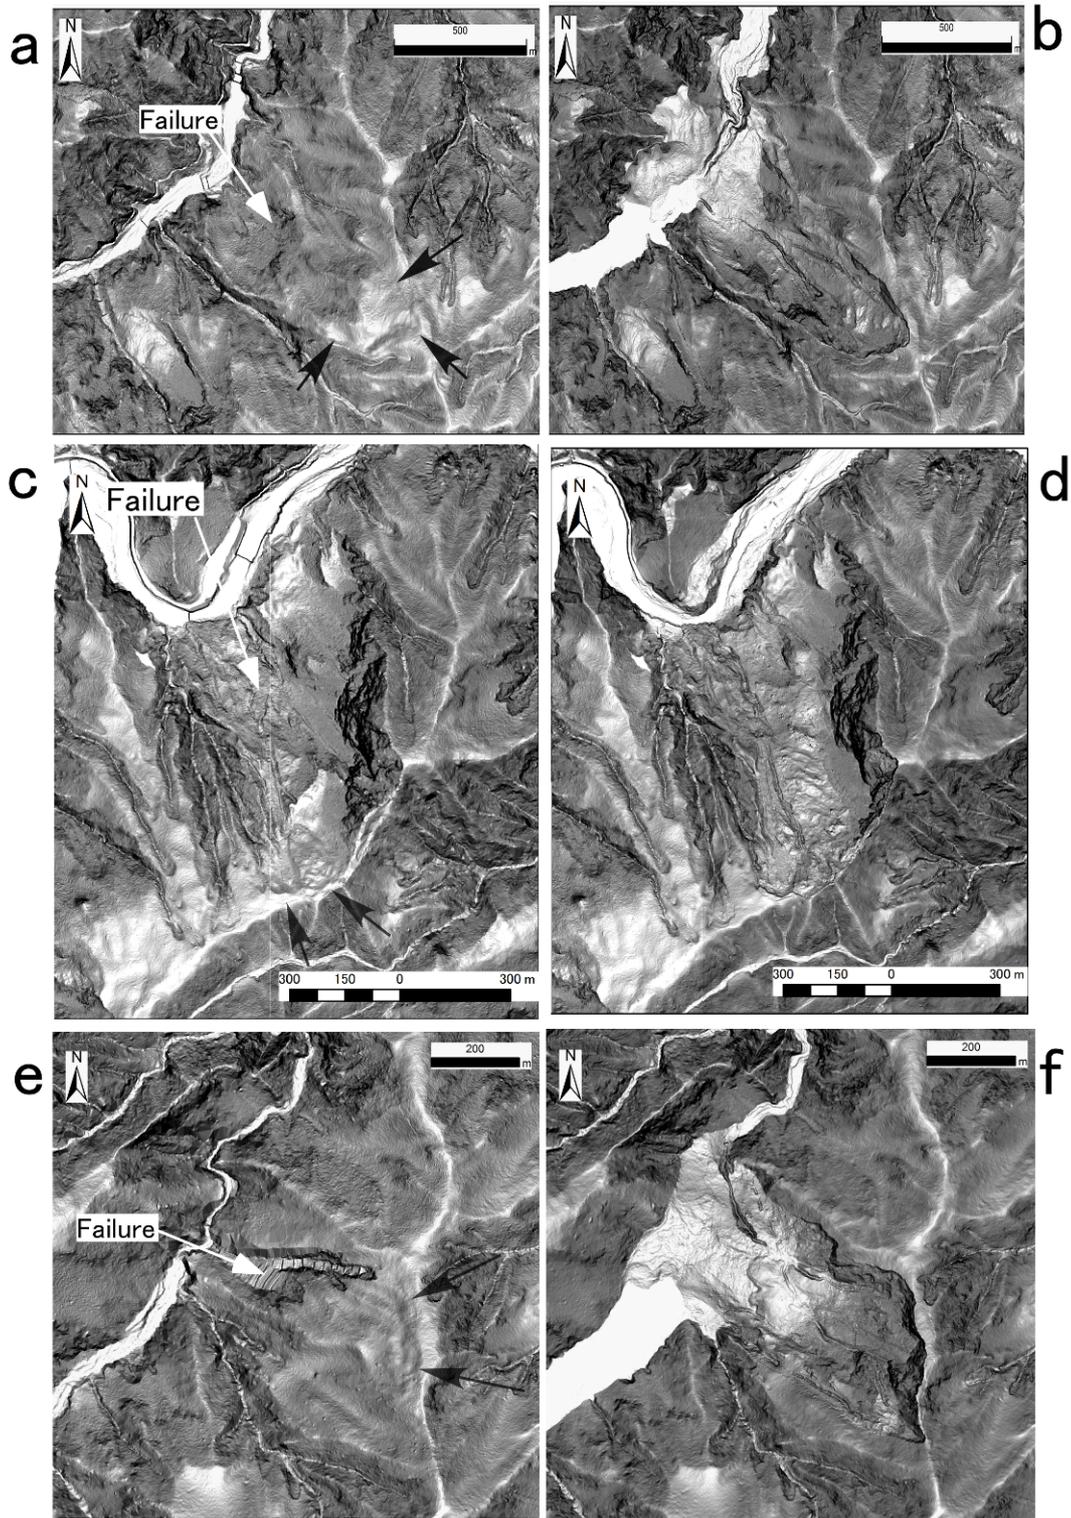
崩壊発生前後の詳細DEMデータが取得されている9つの崩壊について、傾斜図を作成して、崩壊発生前の地形と崩壊の輪郭とを詳細に比較すると、いずれの深層崩壊もその頭部となる部分に小崖あるいは線状凹地を伴っており、それらが崩壊の輪郭にほぼ沿っていることが明らかとなった (Figs. 4, 5, 6)。これらの小崖や線状凹地は斜面が発生前に重力的な変形を受けていたことを示している。宇宮原の崩壊では、当初小崖は認められないように思われたが、それは崩壊発生前のデータ密度が粗かったためであり、おそらく小崖があったものと考えられる。これらの中には赤谷や赤谷東, 熊野, 坪内Cのように空中写真で比較的容易に重力変形地形として認識できるものもあるが、その他のものは空中写真ではよほど注意深くしてようやく認識できる程度のものである。ただし、防災科学技術研究所の地すべり地形分布図「和歌山・田辺」(清水他, 2005)には、熊野, 坪内Cとともに宇井や坪内A, Bの重力変形も地すべり地形として図示されている。

上記の小崖は、比高2mから50m, 傾斜33°から45°であった。斜面の重力による変形は物質の斜面下方への移動によるとすると、斜面の上部に地形的に変形が表れることは自然なことである。ただし、Table 1に示すように、多くの崩壊で、事前に斜面下部に崩壊がすでに発生していたことが地形的に認められ、これらの斜面では斜面の変形が進んでいたのと同時に、斜面下方から不安定化も進んでいたと理解され

Fig. 4 Slope images of the landslides Akatani (a, b), Akatani-E (c, d), and Nagatono (e, f). Left figures are before the events and right are after. Darker is steeper and arrows indicate scarplets before the landslide..

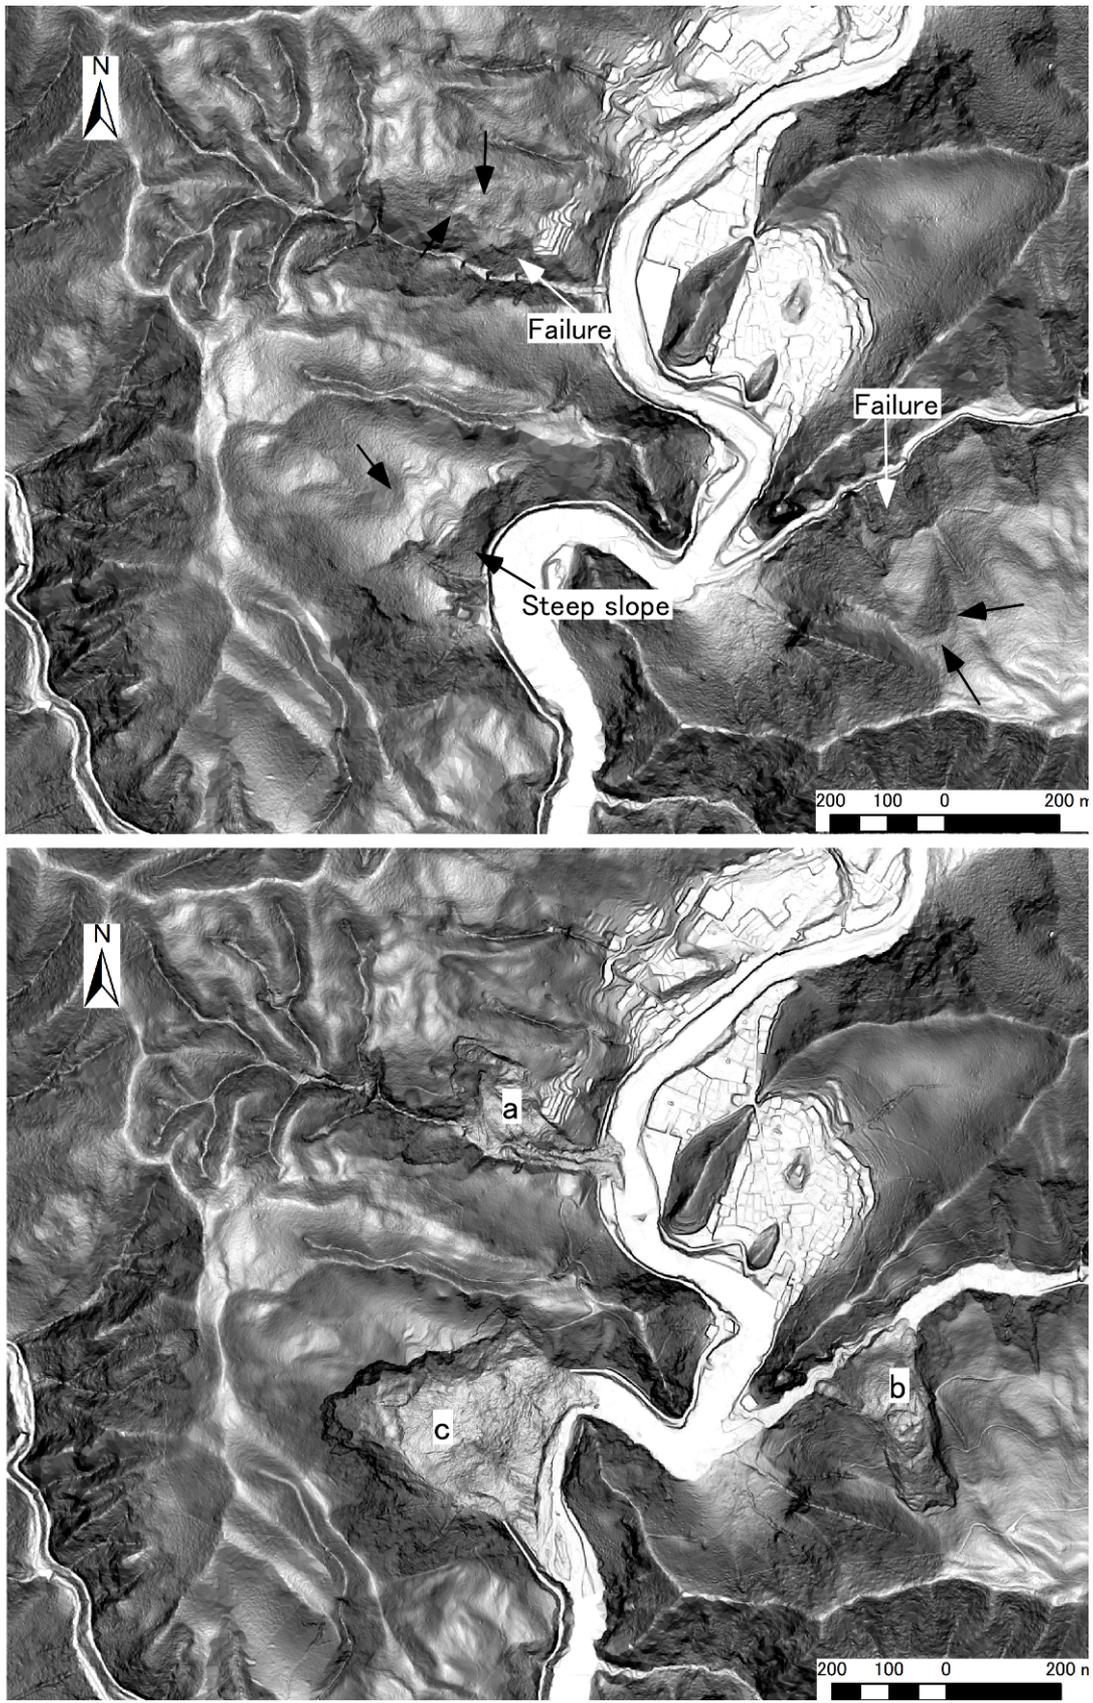
Fig. 5 Slope images before (upper) and after (lower) the Tsubonouchi landslides A, B, and C. Arrows indicate scarplets before the landslide.

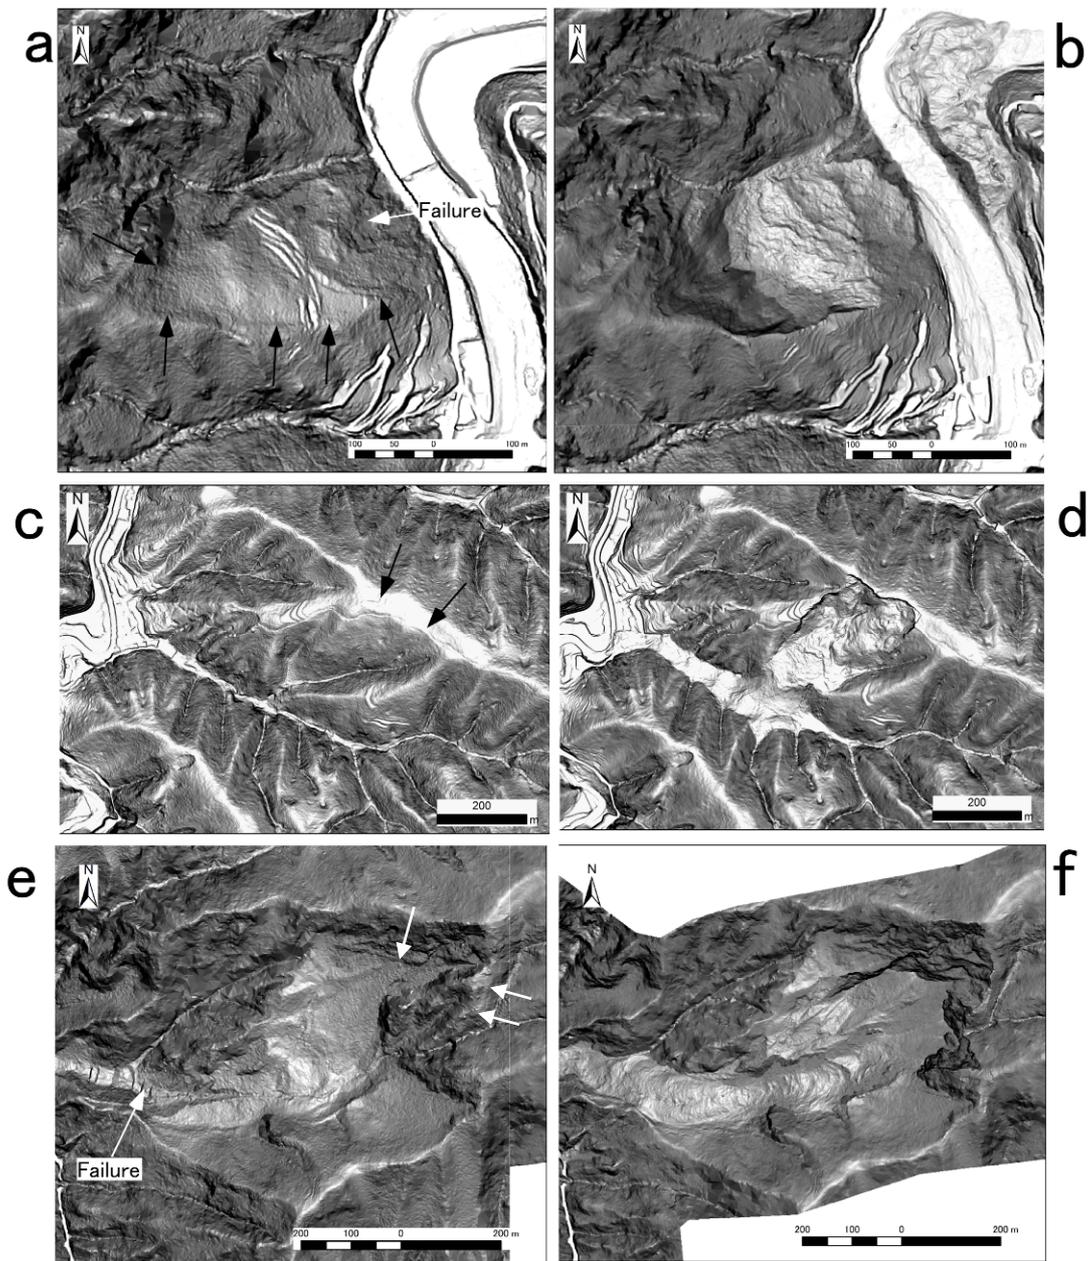
Fig. 6 Slope images of the landslides of Shimizu (a, b), Kitamata (c, d), and Uguhara (e, f). Arrows indicate scarples (a, c) and a linear depression (b) before the landslide.

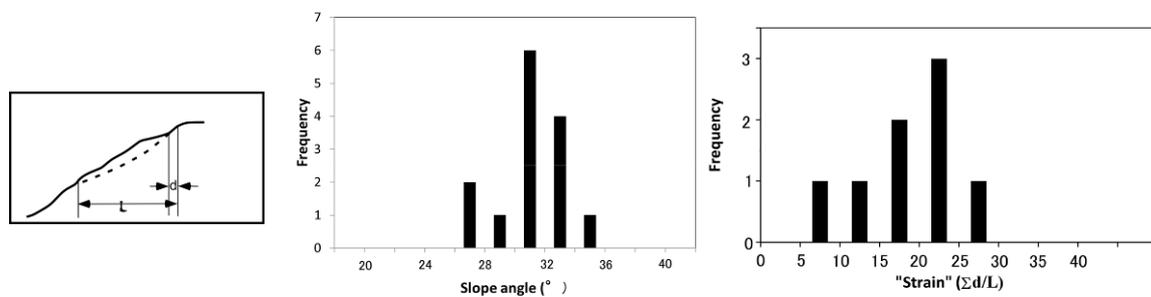
崩壊発生前後の地形を比較し、崩壊に先だった変形量と斜面全体の大きさとの比、つまり“ヒズミ”を求めた。小崖の傾斜方向の水平長さと崩壊した斜面の水平長さとの比をとると、5~21%であった (Fig. 7)。ここで、小崖が複数ある場合には、それらの長さの和をとっている。また、北股の場合には、線状凹地の幅を小崖の水平長さに算入した。崩壊した斜面の傾斜 (崩壊後の冠頂と脚部を結んだ線の傾斜) は、27度から34度であった (Table 1)。

Chigira(2009)は、2005年の台風14号による九州耳川の5つの深層崩壊を調査し、事前の空中写真判読から、これらの崩壊が重力斜面変形のあった斜面に起こったことを明らかにし、それらのヒズミが1から16%にあったと見積もり、この程度のヒズミが降雨による深層崩壊発生の限界ヒズミであると考えた。しかしながら、この結果は空中写真判読結果を基礎としており、定量的な信頼性は弱かった。つまり、今回の台風12号による深層崩壊群が、発生前の地形に表れたヒズミが明確に捉えられた初めてのものである。ここで得られたヒズミの5から21%は、台風14号による深層崩壊の場合と同等の値である。

Fig. 7 "Strains" and slope angles measured from the 1-m DEM of landslides induced by typhoon Talas.

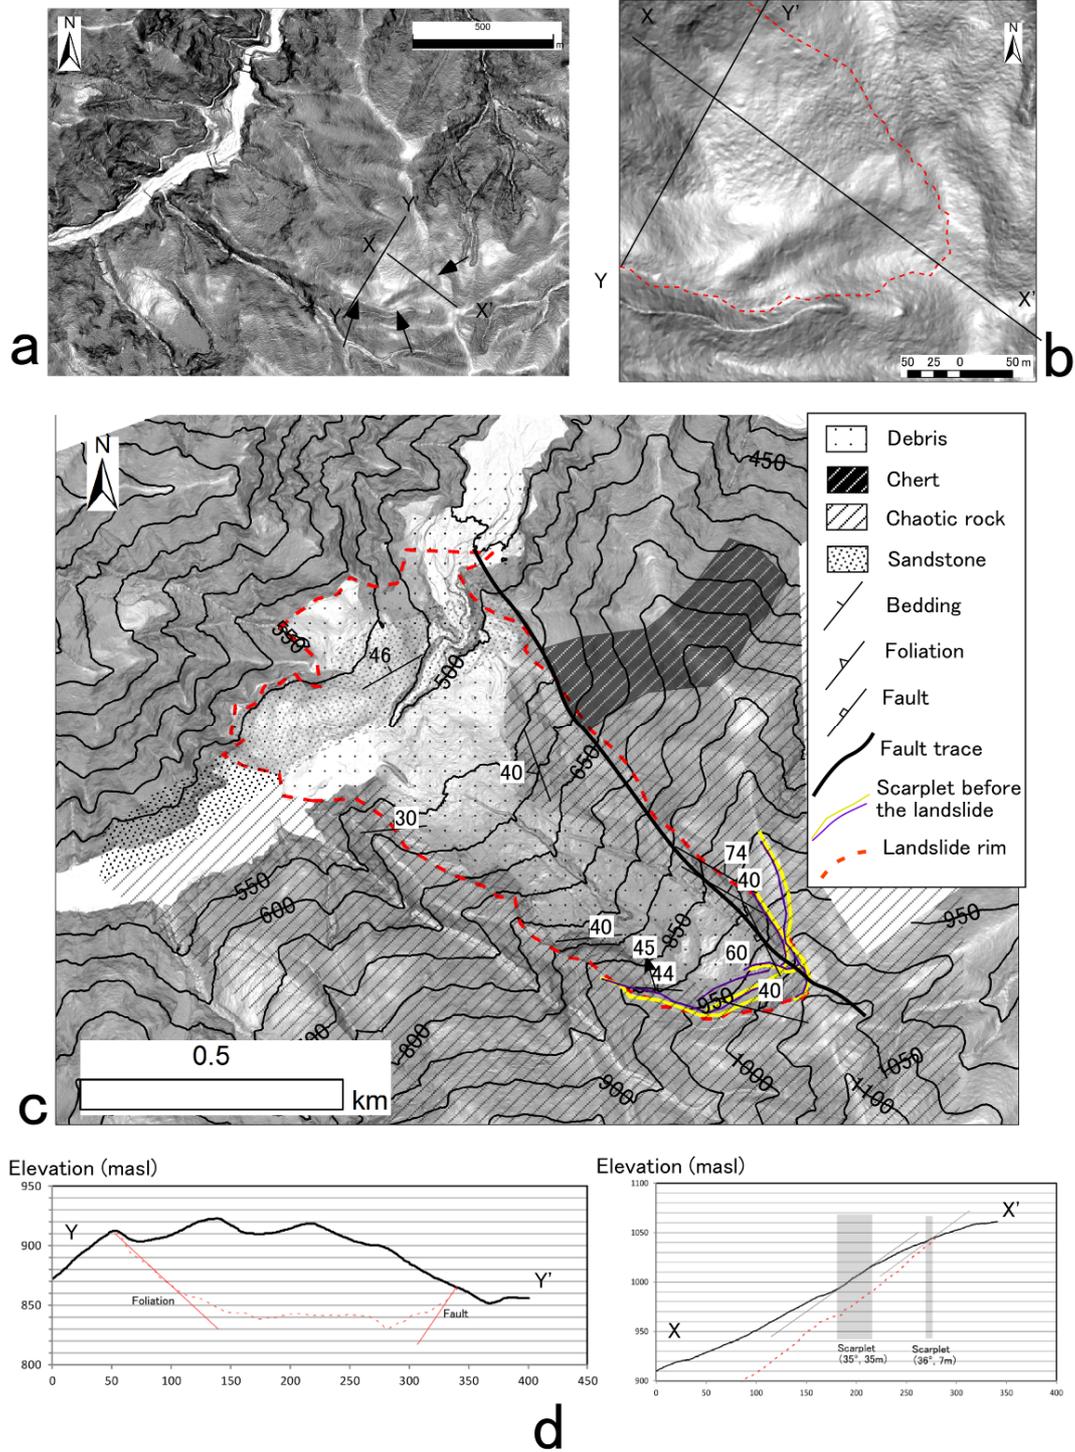
このタイプの重力斜面変形は最も多くの崩壊に見られたものであり、顕著に認められたのは、赤谷の崩壊である。赤谷の崩壊の地質図と断面図とをFig. 8に示す。Fig. 8に示したように、崩壊前後の地形と崩壊後に露出した地質から、赤谷の崩壊の最上部の小崖は、断層沿いおよび面構造沿いのずれとして生じていたことがわかる。

Fig. 8 Geomorphic features and geology of the Akatani landslide. A: Slope image before the landslide (darker is steeper and arrows indicate scarplets). B: Close up of the landslide crown before the landslide (dotted line delineate the landslide). C: geologic map. D: Geologic cross section (lines are shown in a).

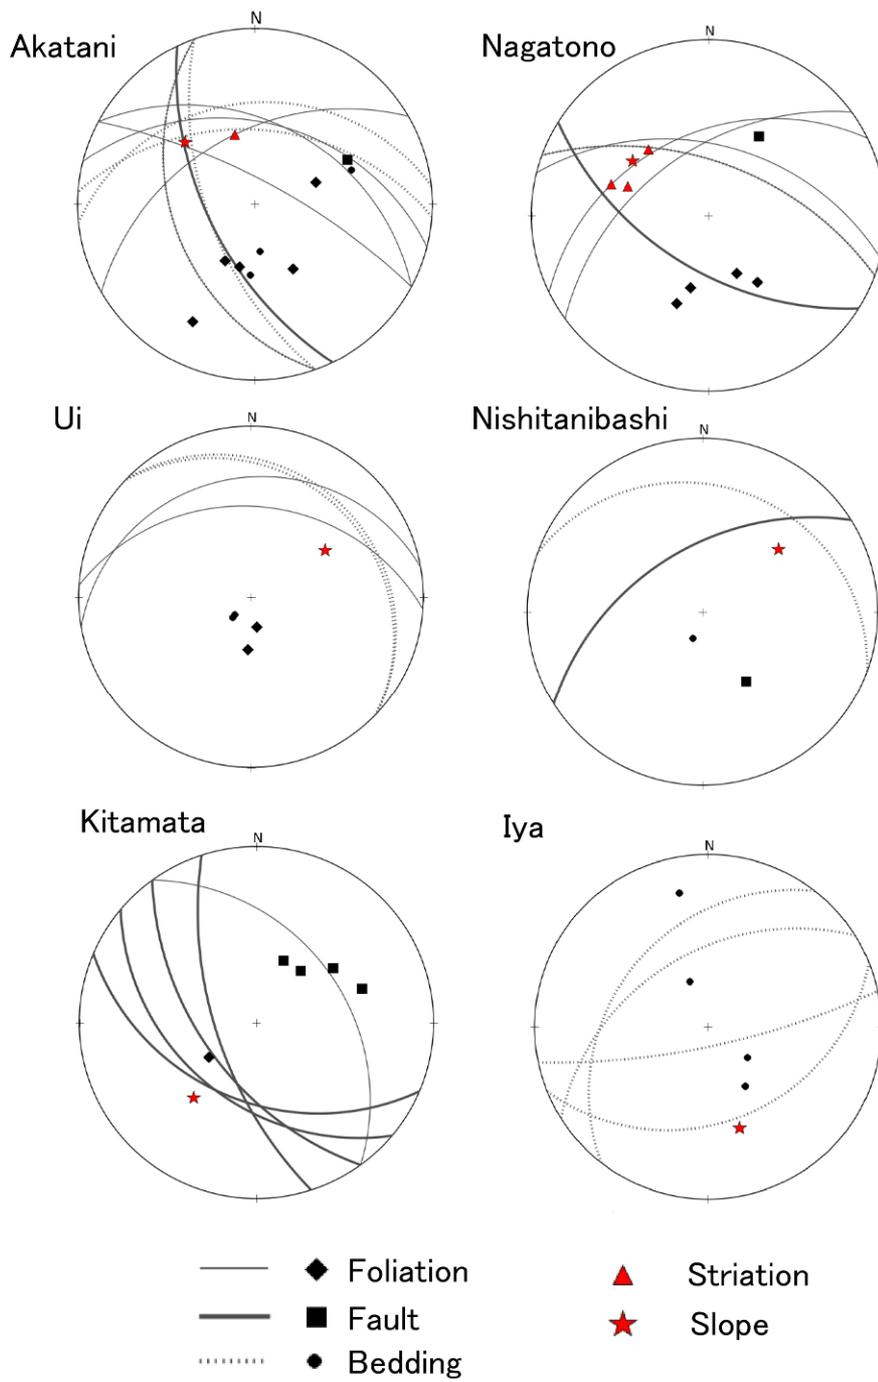
赤谷、長殿、清水、坪内Bの崩壊について、層理面、面構造、および断層の構造と斜面の傾斜方向をステレオネットに投影したものをFig. 9に示す。その他の11の崩壊でもおそらく同様の地質構造であったと推定される。赤谷の崩壊の場合には、崩壊の両側を限る面が明瞭かつ大規模であり、また、長殿の崩壊でも同様であったが、他の崩壊の場合、くさび状をなす不連続面が複数存在し、複数の楔を形成していたと考えられる。

Fig. 9 Stereonet projections of discontinuities, slopes, and striations on slip surfaces. Equal angle projection in the lower hemisphere.

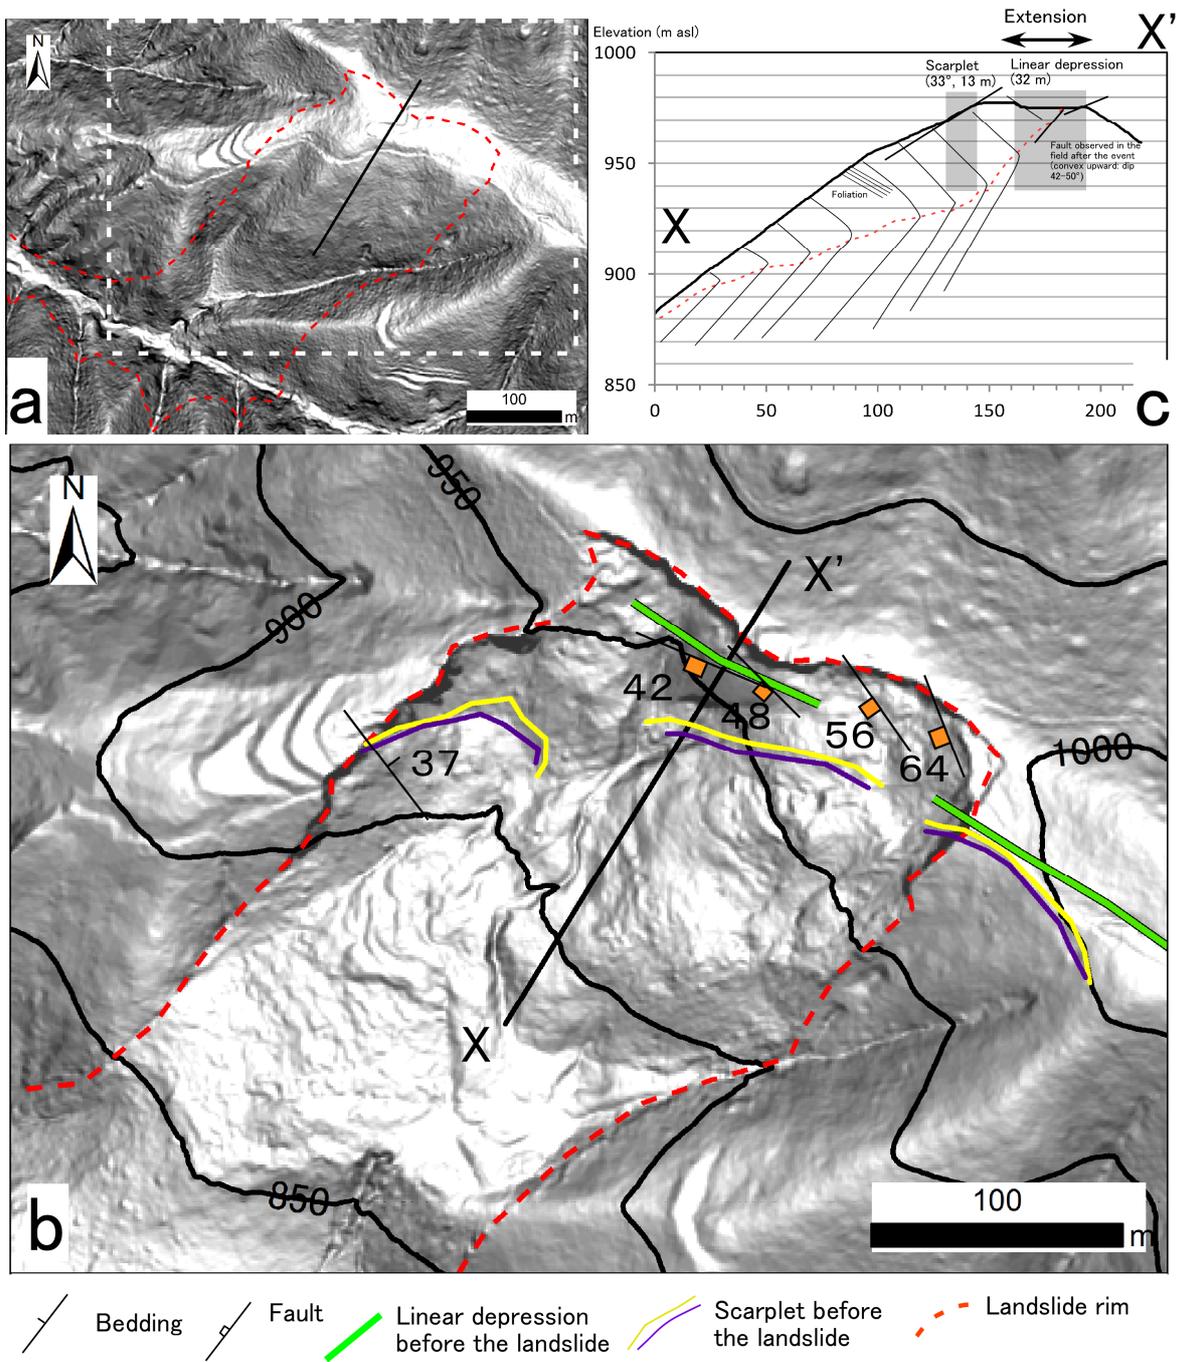
このタイプの重力斜面変形は、北股の崩壊で推定されたものである。北股の崩壊では、崩壊斜面上縁に沿って線状凹地が形成されており、崩壊によって、その線状凹地の下方延長に等高線方向の走向で斜面下方に急傾斜する複数の断層が表れた。崩壊の北西縁(右側方崖)では、地層は斜面上方に傾斜していること、また、断層はほぼ層理面に沿っていたことから、崩壊地の斜面構成層は、崩壊前に斜面下方に倒れるように曲げトップリングを生じており、その斜面上縁に引っ張り応力下での線状凹地が形成されていたことが推定される(Fig. 10)。曲げトップリングは大規模な崩壊に至らない場合もあるが、北股では斜面上方の断層があったために、それがすべり面となり、急激な崩壊が発生したものと考えられる。

Fig. 10 The Kitamata landslide. A: slope image before the event. B: slope image and geologic features exposed after the landslide. Topographic features are before the landslide are also shown. C: Geologic cross section.

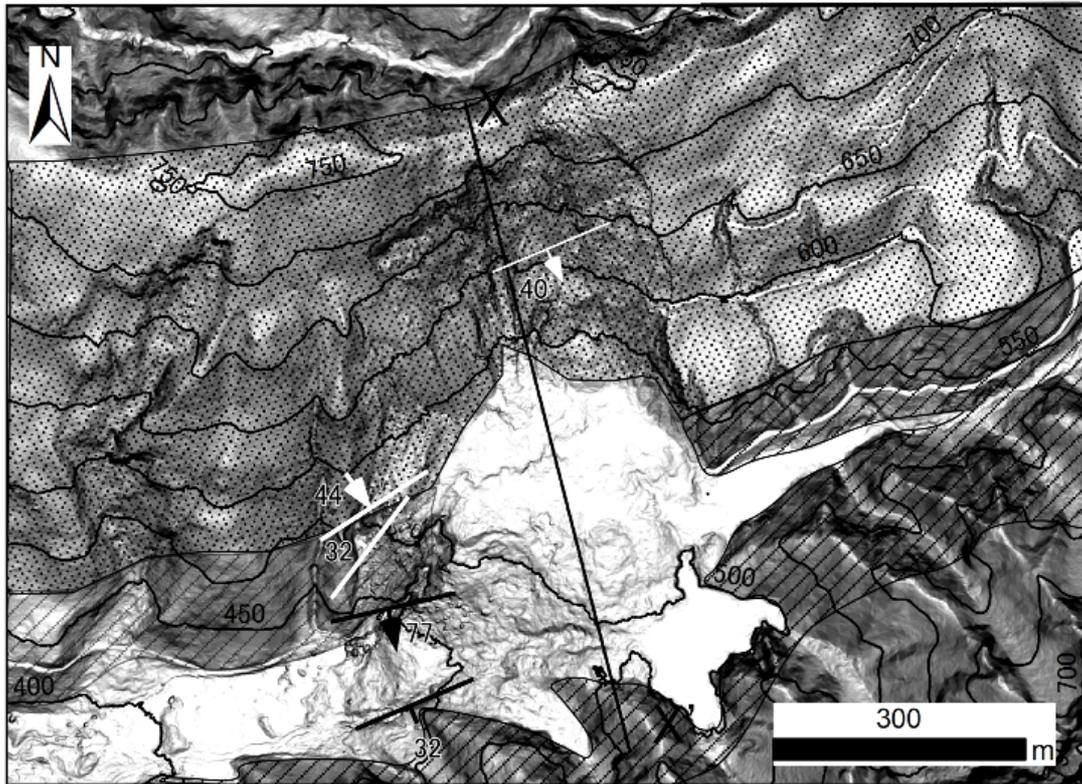
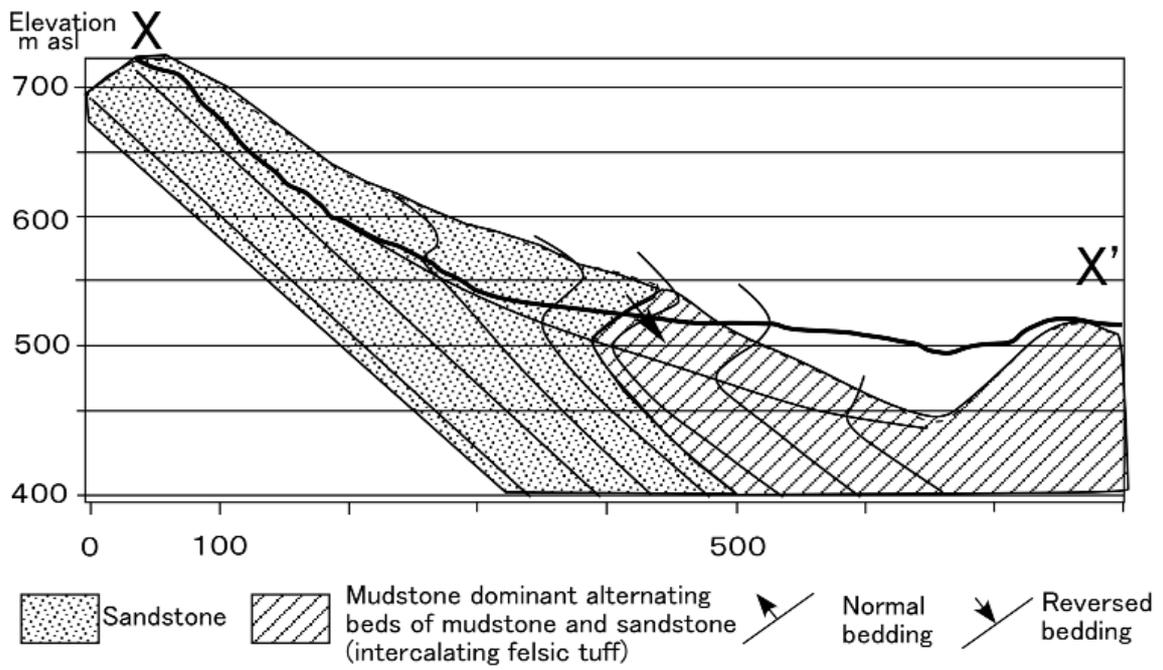
このタイプの重力斜面変形は、大規模なものは熊野(いや)で認められた。熊野の崩壊では、崩壊した地層は砂岩および泥岩主体の泥岩砂岩互層からなり、崩壊斜面下部の右側方でこの互層の逆転構造が認められた(Fig. 11)。逆転した地層には開口割れ

目は発達していなかったため、重力変形の前にすでに造構運動に伴った褶曲があった可能性もあるが、それが重力によってさらに進行していたと考えられる。熊野の崩壊は、発生前に斜面下部に緩傾斜斜面が広がっており、この緩斜面が地層の座屈によって生じたものと推定される。赤谷の崩壊でも、崩壊発生後に露出した岩盤表面(崩壊前の深さ約40m)で地層の座屈が認められたが、これは地層の小規模な湾曲であり、熊野や台湾の小林村(Tsou et al., 2011)で見られたような地層の横倒し褶曲にまでいたるようなものではなかった。

Fig. 11 Geologic map and cross section of the Iya landslide.
