## 地盤事故災害における法地盤工学の貢献

本稿は、京大防災研究所によって採択され、2011年に設立された一般共同研究プログラム“地盤事故災害における法地盤工学研究会”(委員長 岩崎好規・幹事長 三村衛)の活動を報告するものである。研究会では、既往の事例を収集・整理し、問題点の指摘や今後のあり方を考究し、災害や事故の分析と事故防止・紛争改善のための現状の整理と提言を行うことを、目的としている。2011年度においては、2011年7月に法地盤工学国際シンポジウムを開催し、さらに、2012年1月に法地盤工学ワークショップを開催した。

## Contribution of Forensic Geotechnical Engineering in the Ground Disaster and Accident

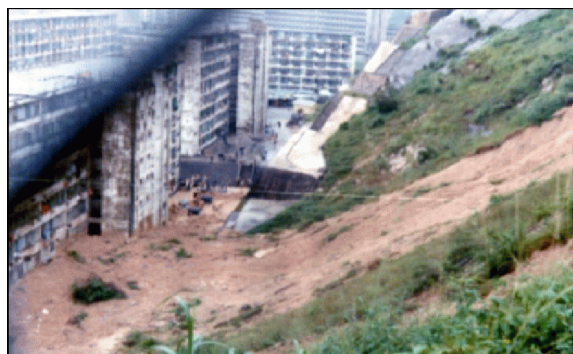
Fig. 1 Sau Mau Ping slope failure: view behind Block 9 (Bolton, 2011)

香港で1976年8月25日に多発した豪雨斜面崩壊は、その後香港政庁地盤工学事務所 (Hong Kong Government Geotechnical Engineering Office (GEO)) が開設される直接的原因となったものであるが、盛土斜面の崩壊機構は豪雨による湿潤前線が斜面内に形成され、静的液状化によって崩壊すると推定されて、長らく定説となっていた。その典型例であるサマウピン斜面崩壊をFig.1に示した。事故後15年の2002年香港政庁の地盤技師がケンブリッジ大学の遠心載荷装置で強風化マサ土で急斜面盛土の模型を作って試験したところ、降雨によって水締めで密度が増したが、斜面崩壊は発生しなかった。

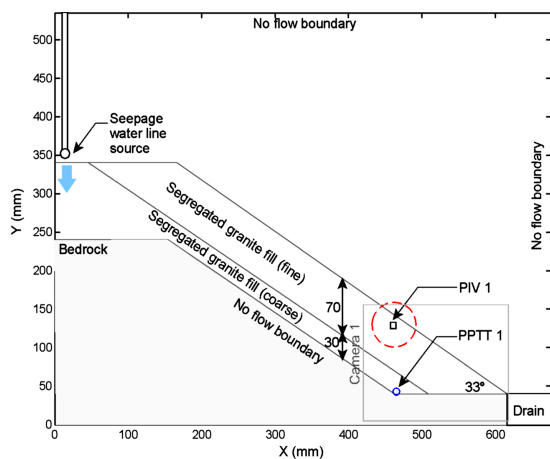
そこで次年度、Fig.2に示したような風化花崗岩斜面の表層部の透水層とその上に盛土層という層構造モデルで再挑戦した。

Fig. 2 Model of fill slope with interior drainage layer (Wong, 2003)

このモデルでは、斜面の下端部が盛土で被覆されていて、豪雨による伏水流が透水層を流下するが、直ちに斜面外に流出することはなく、過剰間隙水圧が形成されていき、一気に斜面下端部からの崩壊が見られた。

この知見を基礎にして、豪雨時の斜面安定のために斜面下端部における排水能の向上のための構造を付加すべきことが追加されたのである。

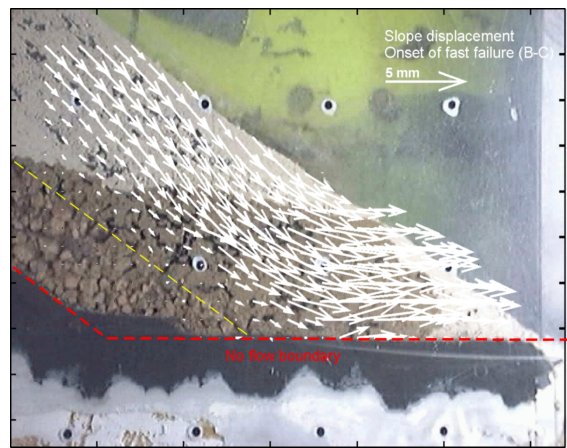
Fig.3にこの実験によって得られた斜面先端部分の地盤の動きを、PIV(Particle Image Velocimetry:粒子画像流速測定法)によって計測し、求められた変位ベクトルを示した。

Fig. 3 Trapped water initiates slope failure in loose fill, viewed using PIV (Take et al, 2004)

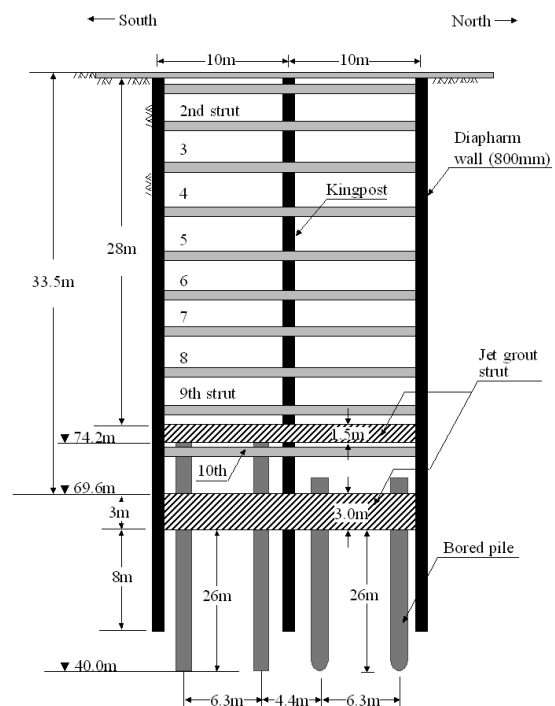
Fig. 4 A typical side view of the strutted system for the A-A' cross section

施工断面をFig.4(Ishihara, 2011)に示し、地下鉄およびニコル高速道路の平面図をFig.5およびFig.6(Ishihara, 2011)に示した。土留め壁の崩壊は、M2およびM3工区の境界付近で発生した。Fig.4の施工断面は、TypeM3工区の標準断面で、10段切梁、掘削深さ33.5mであり、掘削前に、ジェットグラウトパイル工(JGP)により土中梁を2段に設置した。設計に使用された土質ボーリングはFig.7(Ishihara, 2011)に示した。これらのボーリング結果からさらに軟弱層の基底深度図をFig.8(Ishihara, 2011)に示した。

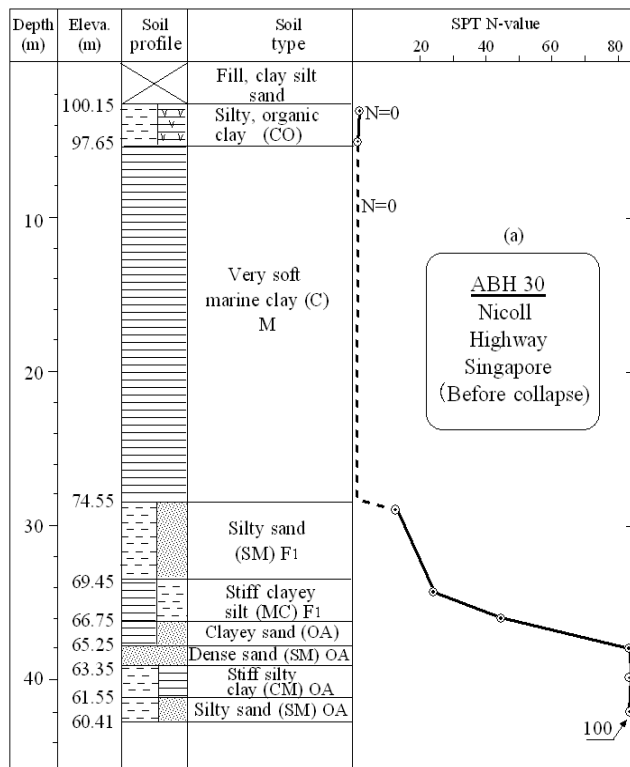
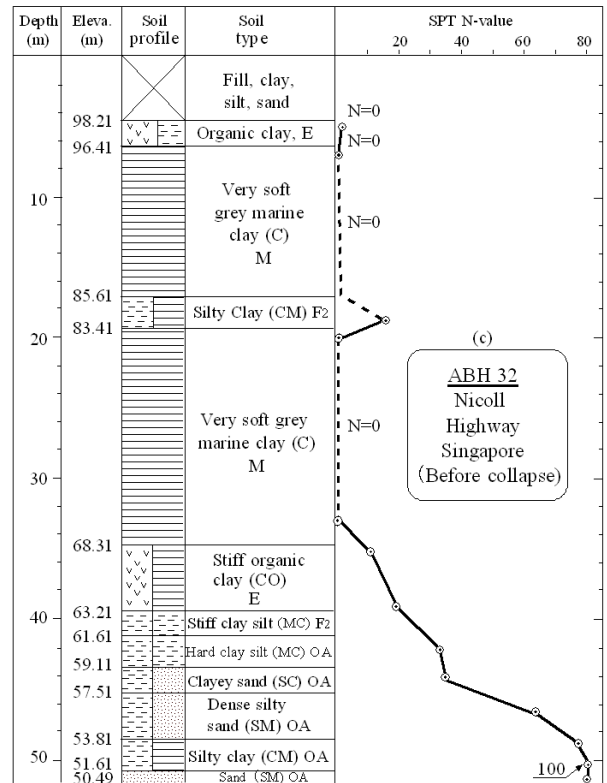
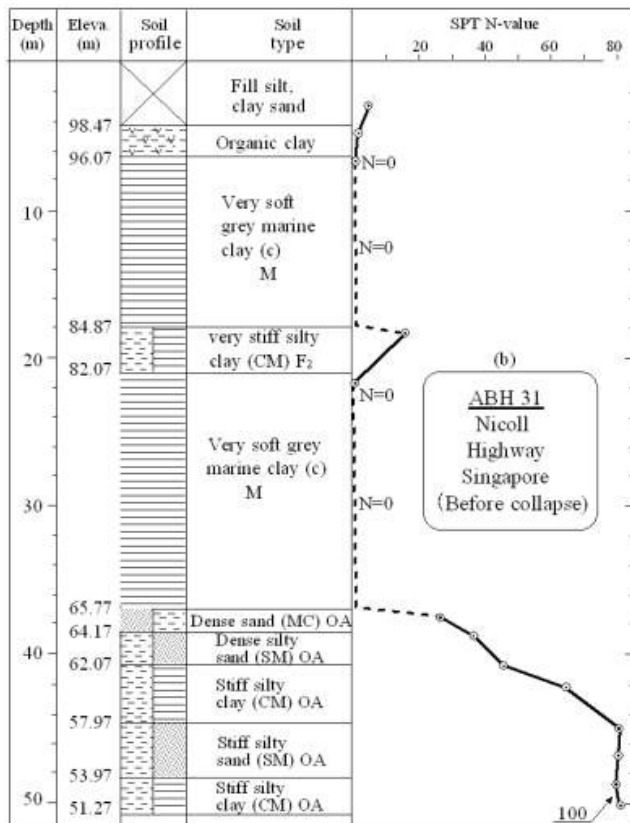
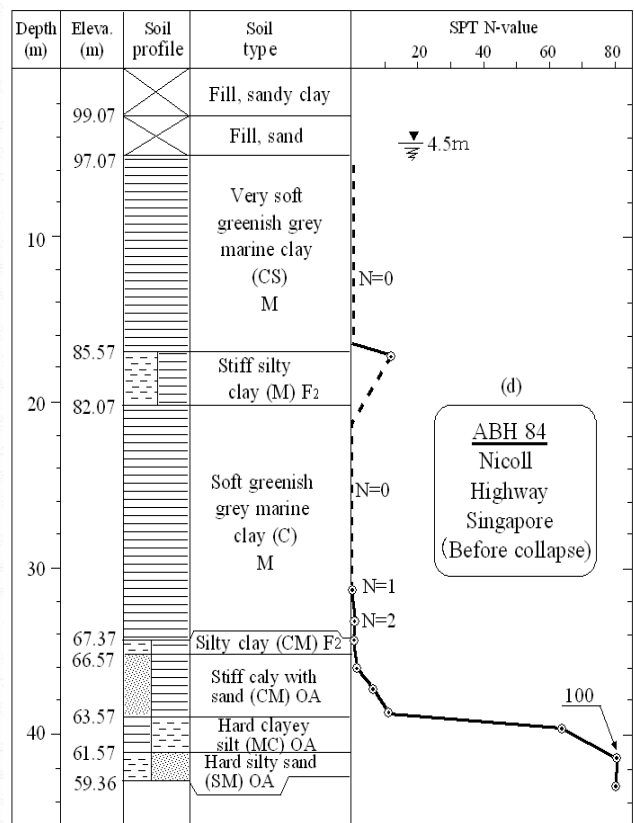
Fig. 7 Soil profiles at the sites near the excavation obtained before the collapse

地盤状況は、Fig.7やFig.8の土質柱状図に示されているが、表土の下には、N=0を示す超軟弱海成粘土層(M層)が30-40mの層厚で存在している。その下位に古期沖積層(Old Alluvium)に属するOA層が土留め壁の支持地盤となっている。

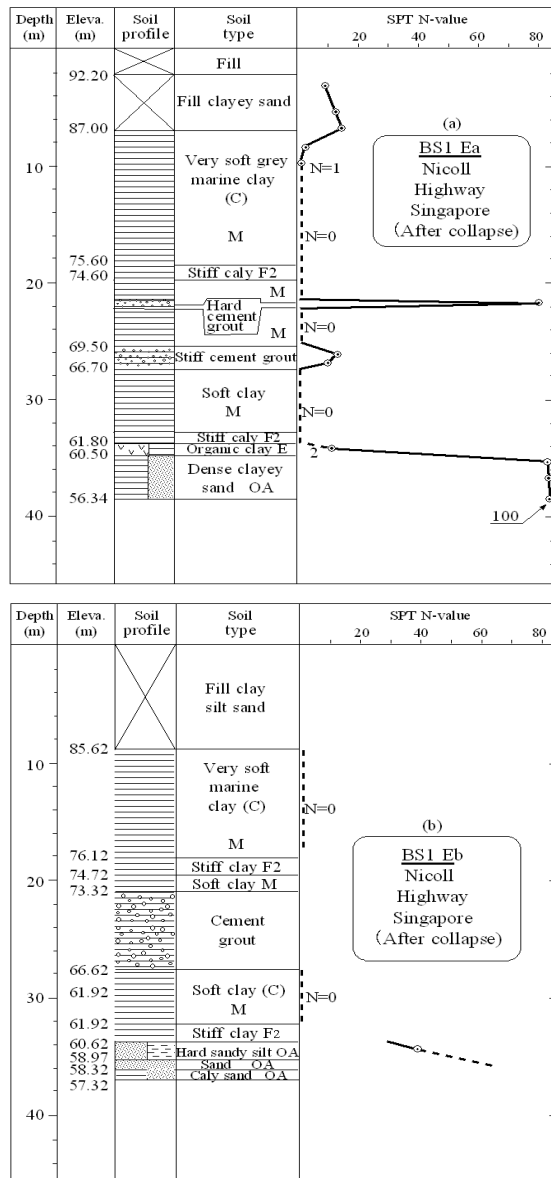
Fig. 8 Soil profiles just south of the collapsed diaphragm wall panels 8

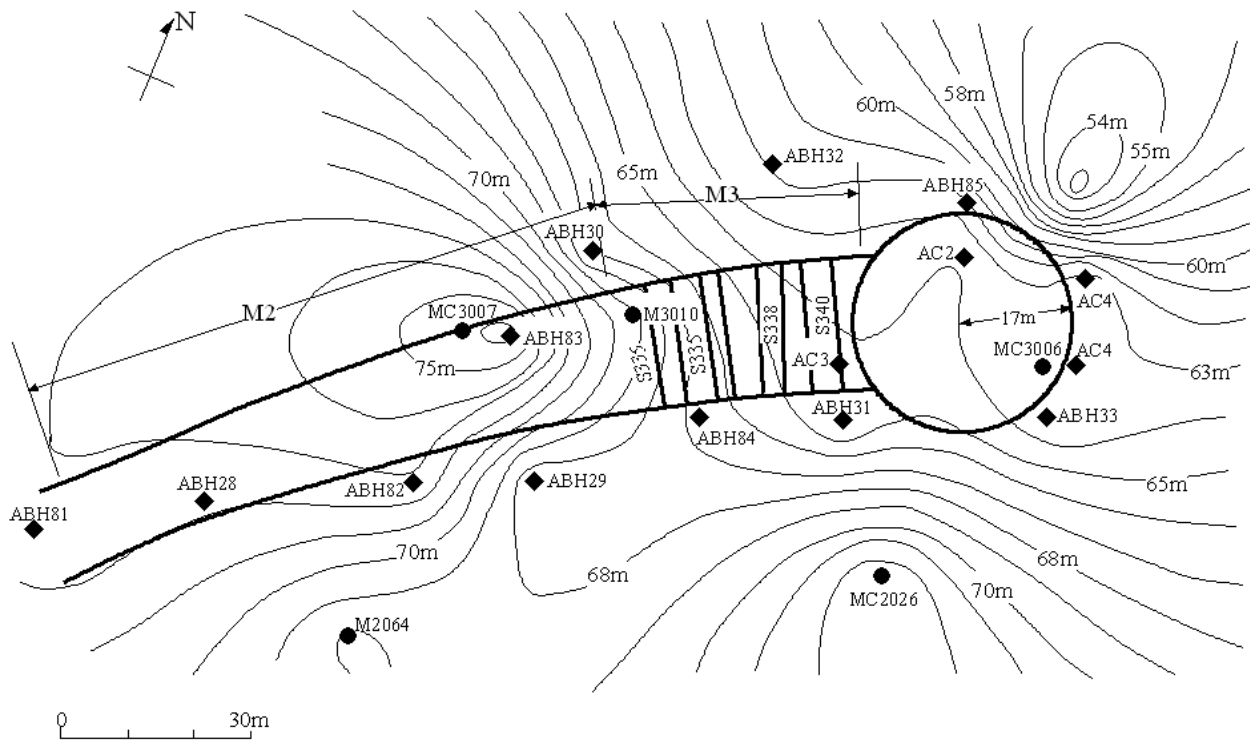
Fig.9に設計時に想定されていたOA層の出現深度を示し、Fig.10に崩壊後の地盤調査にもとづく深度を示した。Strut 337~338付近の深度をみると、設計時の想定では+65~66mであるのに対して、崩壊後の調査結果では+60~61mと出現深度は約5mほど深くなっていることが分かる。

Fig.9 Contours of elevation at the top of the old alluvium (OA-layer) based on boring data at the design stage

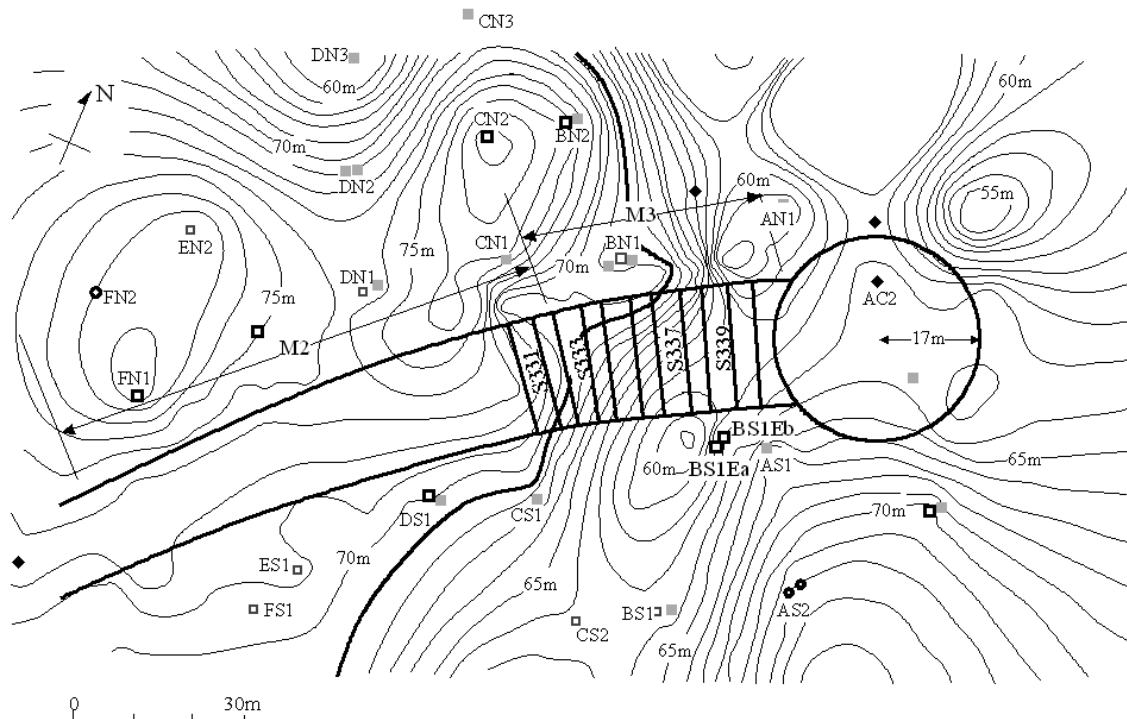
Fig.10 Counter of elevation at the top of the old alluvium (OA-layer) based on boring data after the collapse

しかしながら、古期沖積層OAの出現深度を5m浅く見ていたということが決定的であろう。土留め壁の設置時に、支持層の深度を確認しつつ施工を行うようなmonitoring during excavationなどという計測施工が導入されれば、はるかに安全な施工となるに違いない。

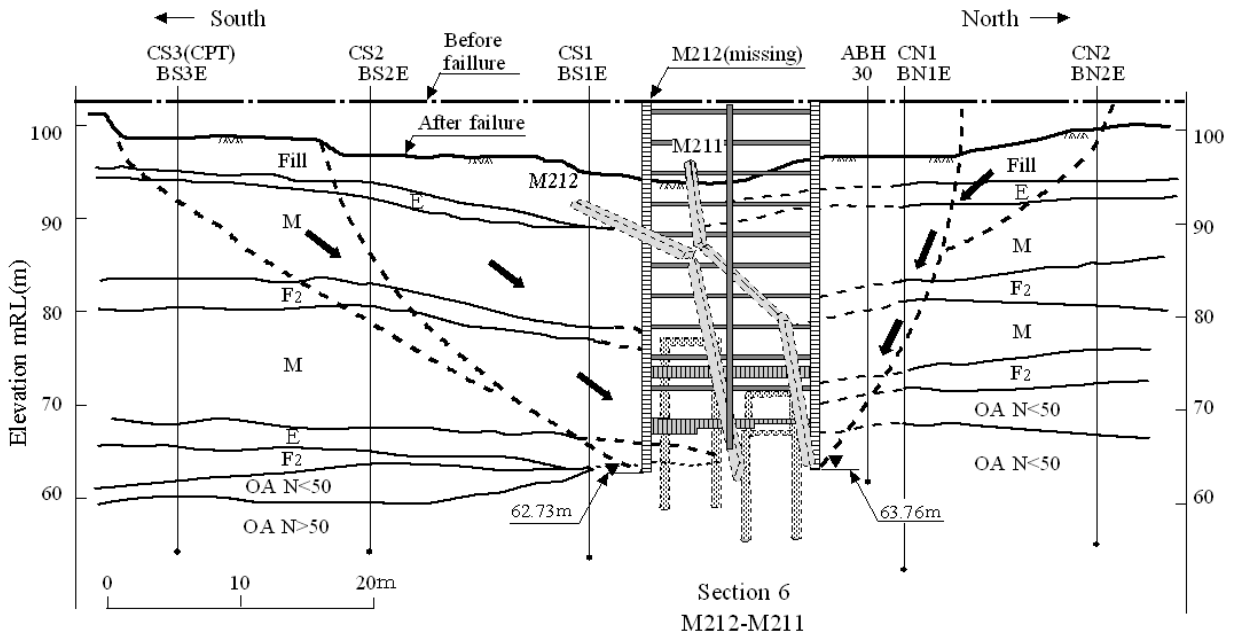
さらに、磁力検層を北側では掘削背面位置から2m、南側では掘削背面位置から3m付近で、土留め壁に沿って2mピッチで実施された。磁力検層では磁性を有する材料、すなわち、腹起し、切梁、土留め壁などの鉄製材料の位置を探査し、Fig.12に崩壊による推定地盤変位を示した。

Fig.12 Features of the ground movements towards the excavated space accompanies by the subsidence

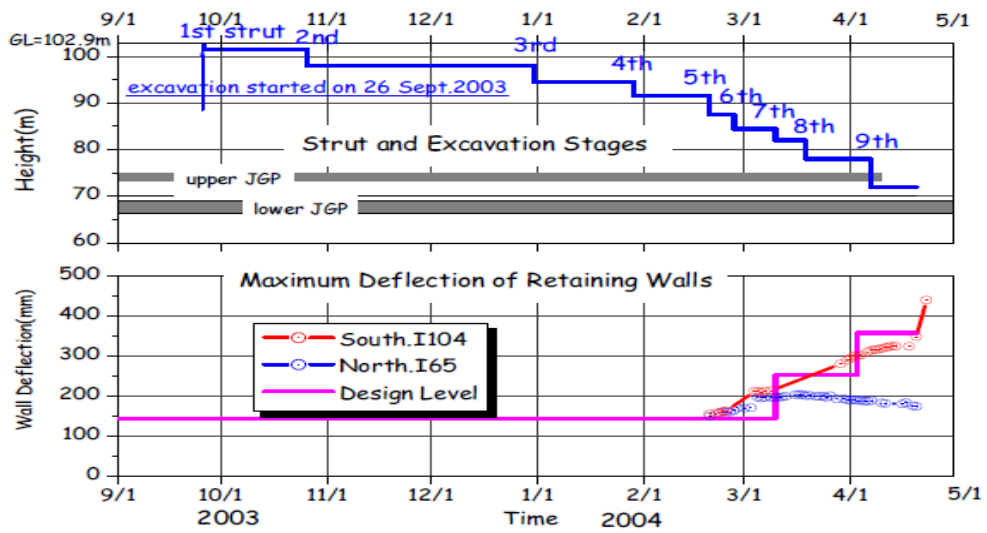
この工区の掘削は、2003年9月から開始され、連続傾斜計による土留め壁の水平変位の経時変化をFig.15およびFig.16に示した。

2003年10月から2004年2月末までに、掘削は5段目に入っているが、水平変位量は、設計許容値である $\delta=150\text{mm}$ に到達している。6段および7段掘削以降においては、北側の水平変位と南側の水平変位に大きな差が表れて、南側では崩壊の近い4月中旬においては $\delta=400\text{mm}$ に達していることが知られる。

南側の最大水平変位が増大するに従って、許容値も引き上げられた。

Fig.15 Change of Max. deflections with time

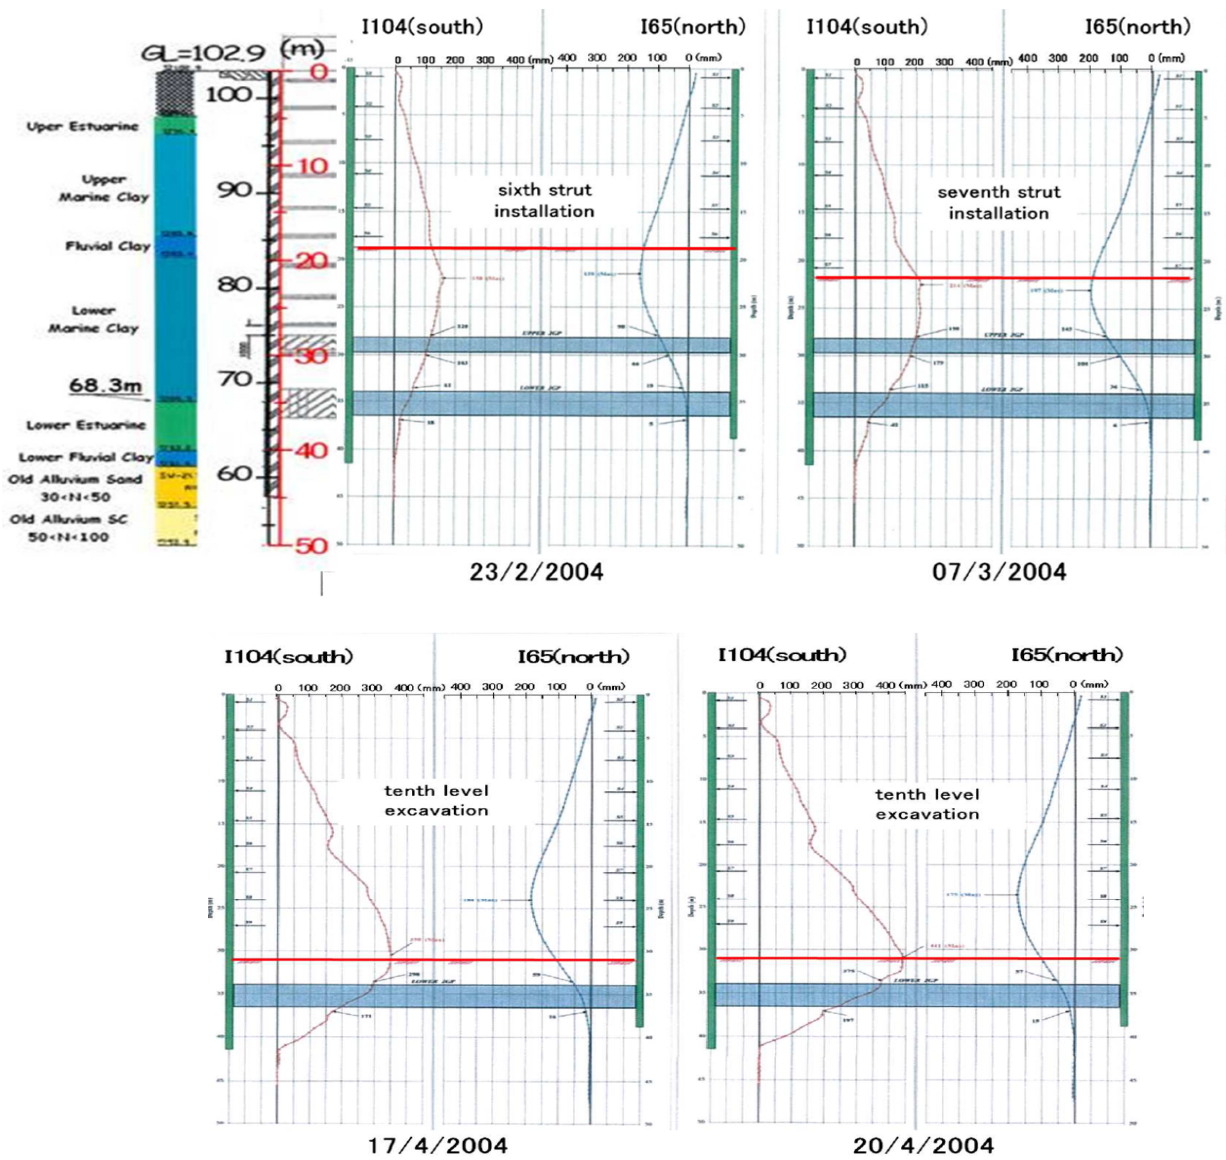
Fig.16 Deflection of Retaining Wall at 6th, 7th, and 10<sup>th</sup> excavation step

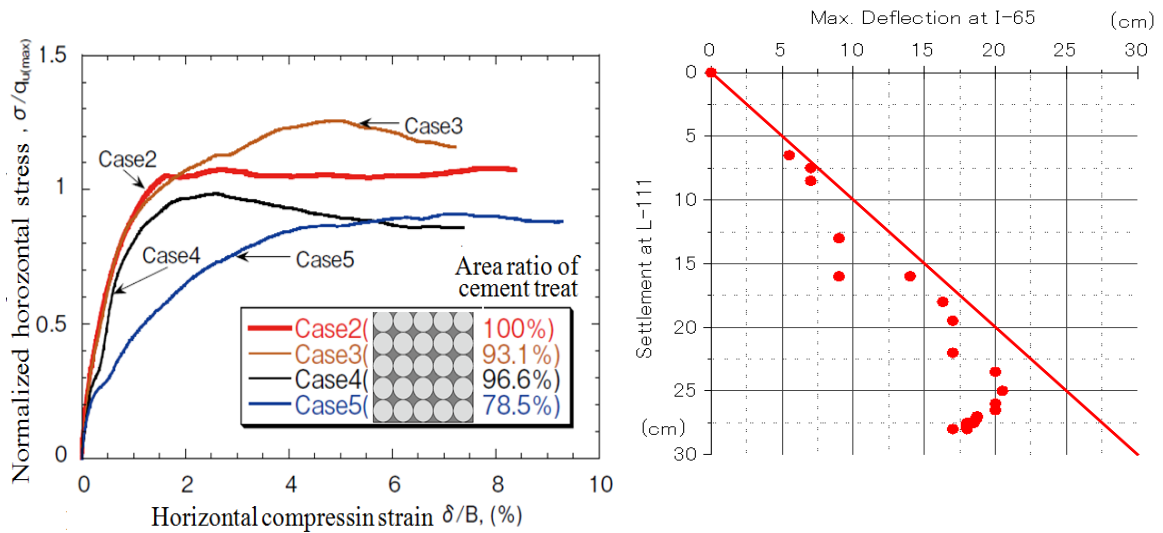
Fig.17 Horizontal Compression Test for JGP test pieces (Imamura, 2008)

崩壊事故後に実施されたJGPの水平圧縮強度試験の結果を、Fig.17(Imamura, 2008)に示した。この水平圧縮試験からみると、水平破壊ひずみレベルはほぼ2%で、安全率をSF=2.0とすると、許容ひずみレベルとすると、 $\epsilon_{allowable} \leq 1\%$ である。掘削幅は $w=20m$ であるから、JGPの水平許容変位量は、南北両土留め間で20cm、片側だけでは、10cmが許容変位量となる。

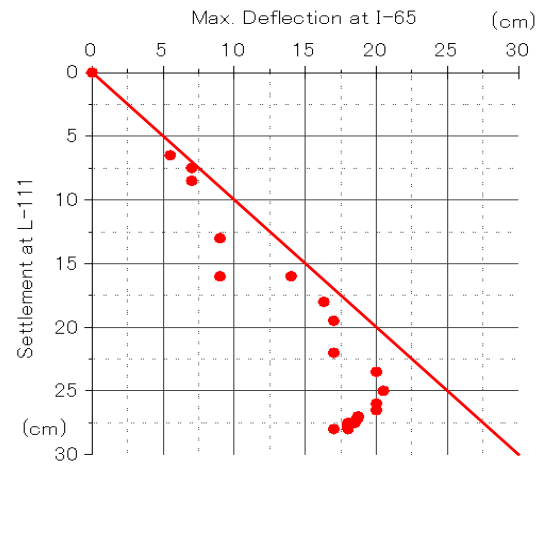
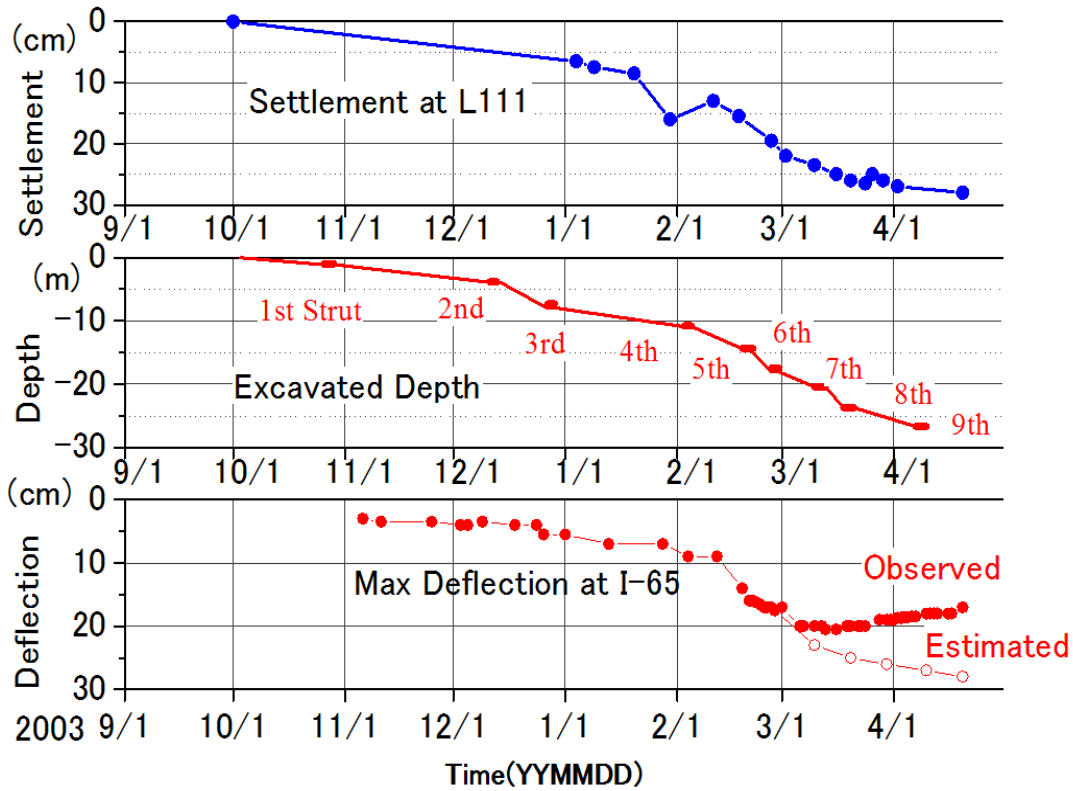
Fig.19 Settlement vs. Horizontal deflection (Iwasaki, 2011)

Fig.18 Settlement vs. Deflection

北側の沈下と土留め壁北側の水平変位の経時変化をFig18およびFig.19(Iwasaki, 2011)に示した。水平変位の増大とともに、背面地盤表面の沈下が発生しているが、崩壊直前になると、北側土留め壁の変位は減少しているのに拘わらず、沈下量は増大している。異常事態が発生していると考えらるべきであろう。土留め壁の変位量を注視していることで、3月の始めの

時点で、変状異変に気付き、また、連続傾斜計の基底部から、変計が生じていることから、連続傾斜計の基底部は固定条件となっていないことが知られよう。

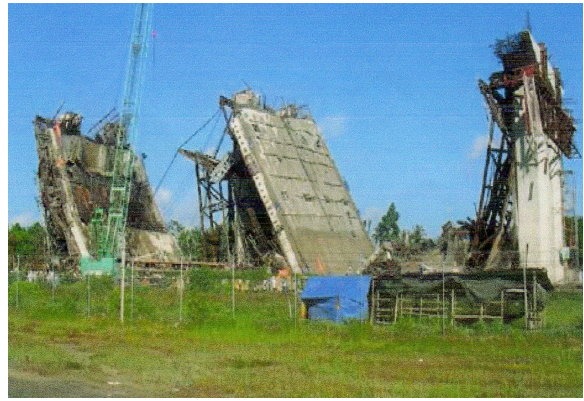
施工は、日本のODA（特別円借款事業）で大成・鹿島・新日鉄塘のJVで施工されていたが、落桁事故が、2008年9月26日に発生した。すなわち、まず、橋脚を施工し、その上に桁を持ち上げようとしていた（Fig.20に崩落前の建設状態を示す）が、コンクリート桁を持ち上げる途中の地上30mで橋桁は崩壊し（Fig.21に崩落後の写真を示した。Fig.22 およびFig.23に崩壊前後の支柱の構造の概略を示した。）、事故が起こった時には250人の労働者が斜面で作業をしていた。翌27日には52人が死亡し、140人が怪我をしたと報告された。メコン河流域の軟弱地盤はいわゆるproblematic soilである。

Fig.21 Collapsed concrete girder (Shioi 2011)

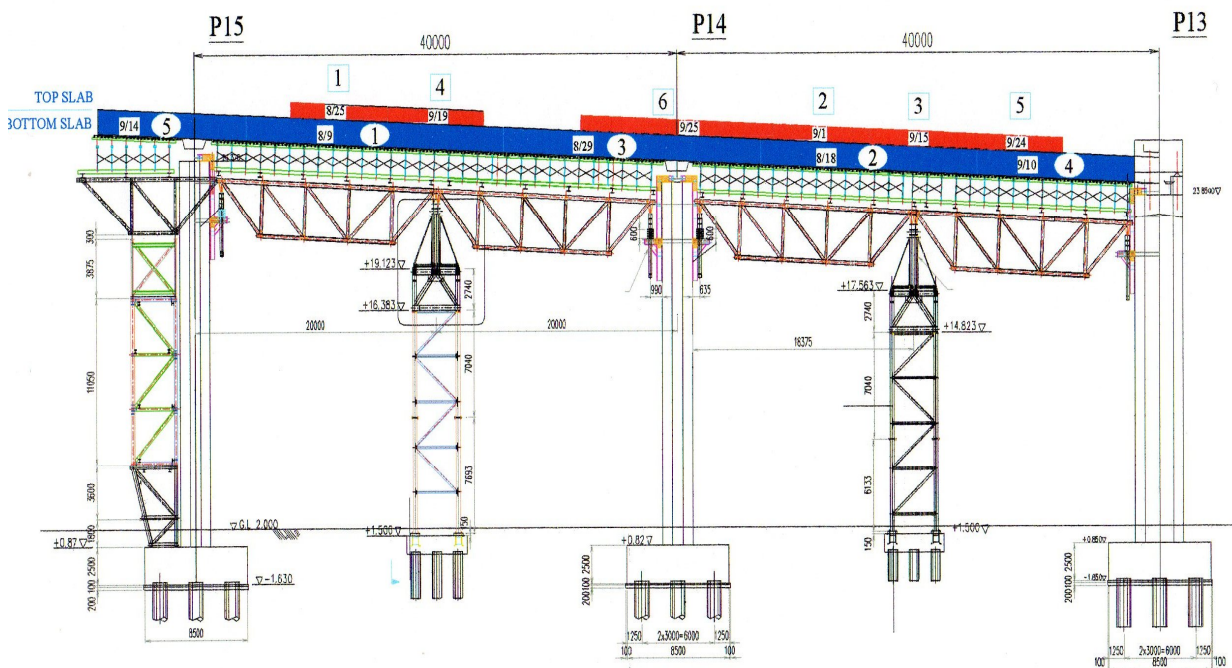
Fig.24に地盤断面図を示した。厚いシルト層と砂礫層の互層で構成されているが、地表から約10mは緩い砂質(N<10)層であるが、その下に約20mの層厚の(N=0)の軟弱シルト層、さらにN=30程度の砂礫層がある。軟弱層の厚さは厚く、カントー橋の橋脚の基礎には、約70mの長さの杭が使用されている。Fig.22に仮設の支柱を示したが、桁を持ち上げる支柱の基礎となる仮設のベントは、幅4.5m×4.5m 厚さ1mのコンクリート製で、35mの長さの杭で支持されていたという。Fig.23に崩落前後の様子を示した。

Fig.22 Scaffoldings and bents for prestressed concrete girder and order of segments to cast in (Shioi 2011)

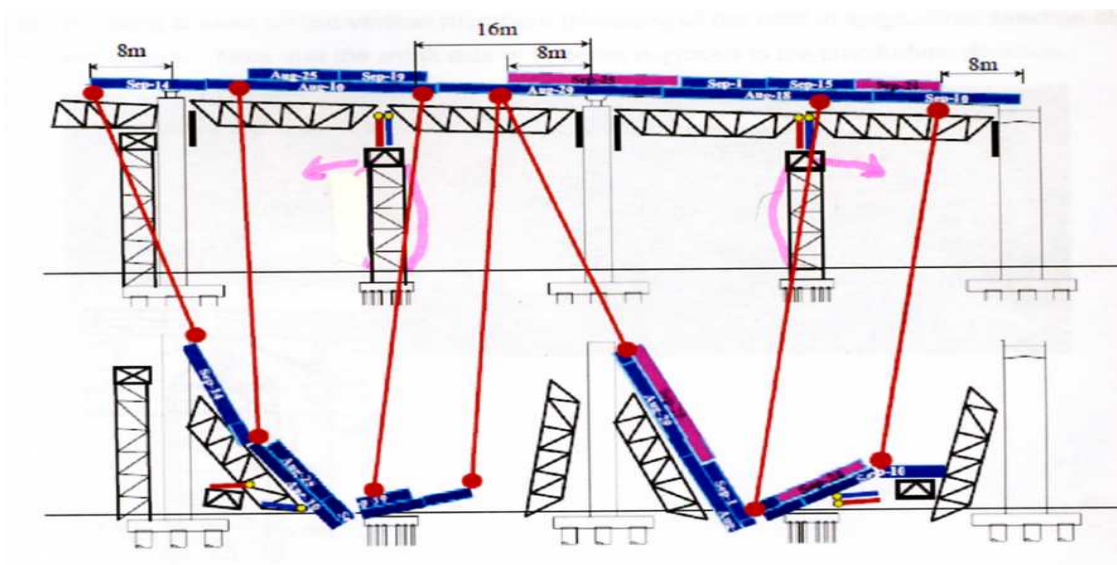
Fig.23上段には崩落直前の様子と下段には崩落後の桁の状態を示している。Fig.25の右側にはベント基礎の傾斜の様子、左側にベントの不等沈下傾斜によ

崩落は、支保工に座窟が発生し、倒壊したものである。

Fig.23 Collapsed concrete segments, scaffoldings and others (Shoi,2011)

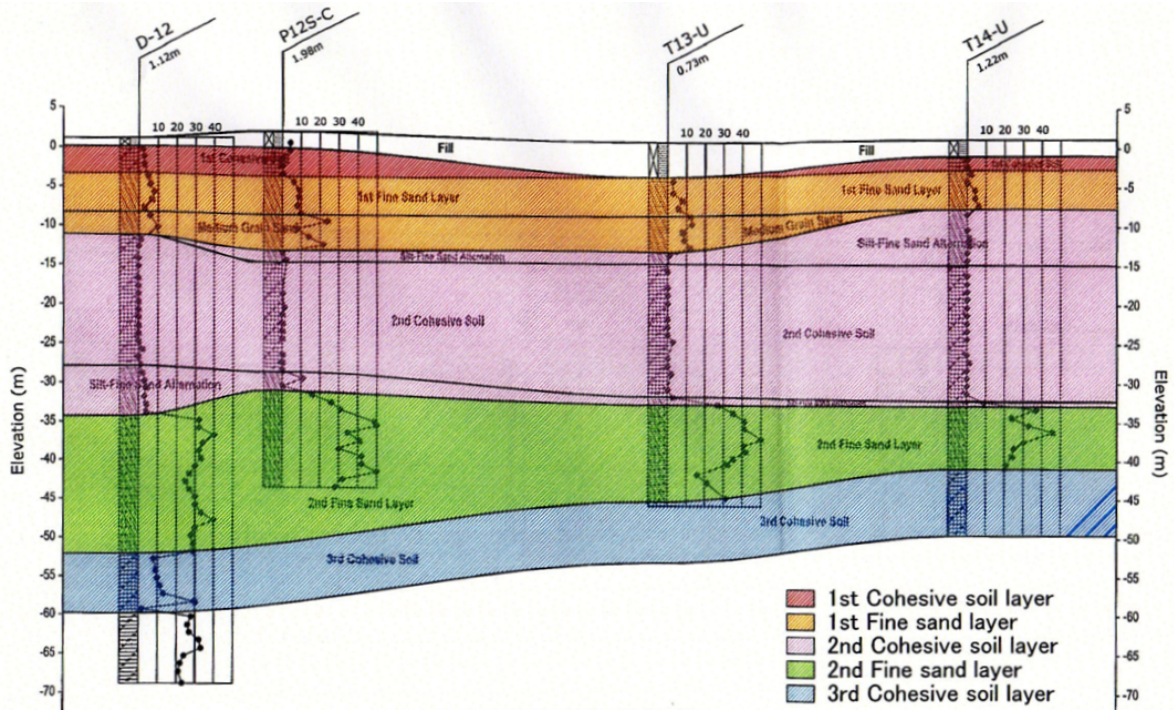
Fig.24 Geotechnical Section under Can tho Bridge

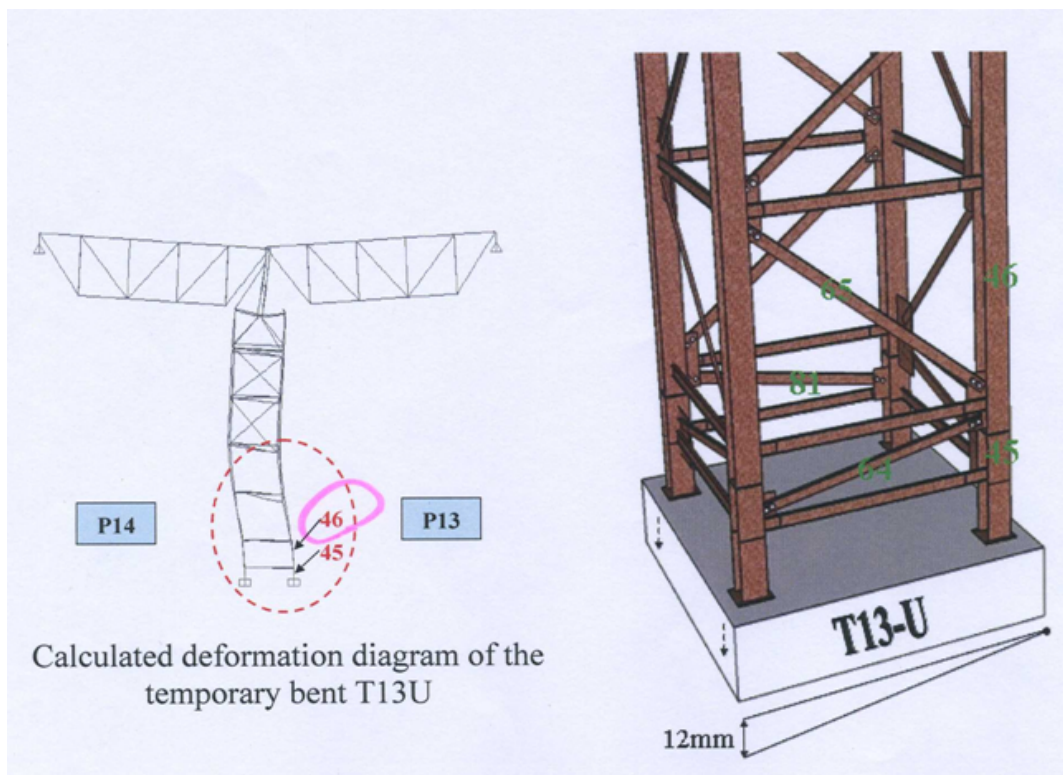
る支保工の変形の初期の変形の様子を示した。

Shioi(2011)の報告によれば、橋桁を持ち上げる際にベント基礎に、不等沈下(4.5m)の基礎幅に対して12mm)の不等沈下で傾斜し、この傾斜によって、支柱に曲げモーメントが発生したものであるという。

12mmの不等沈下は崩落後の計測であるから、絶対沈下量は不明である。

Fig.25 Buckled vertical members and differential settlement of base of bent-13

ベント基礎の不等沈下の計測、不等沈下による支保工の傾斜や座窟などの事前検討、ならびに施工時の観測などが実施されていたとすれば、事故は防止できたのではないかとと思われる。
