2014年長野県北部の地震とその被害調査

Field Reconnaissance of Earthquake Disaster during 2014 Northern Nagano Earthquake

後藤浩之・土井一生

Synopsis

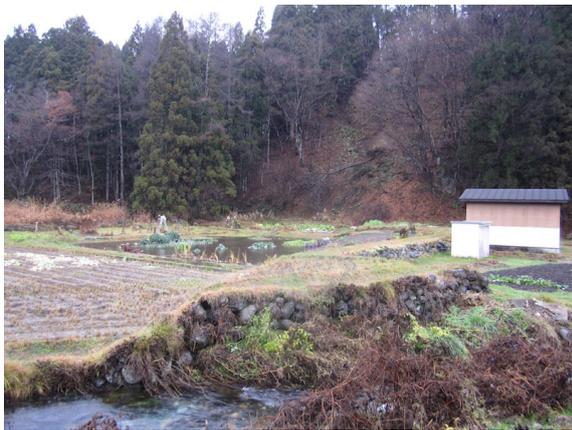
SAR干渉画像(国土地理院, 2015)によると, 震央の南側, 余震域の西側上端部において地表変位の不連続が観察されている。これが糸魚川-静岡構造線断層系の一部である神城断層にほぼ一致することから, 神城断層に沿った地表断層の出現が考えられていた。現地踏査により確認された地表断層長は約9km, 最大上下変位は90cm(Photo 1)と報告されている(日本地震工学会2014年長野県北部の地震に関する調査団, 2015, 等)。

Photo 1 Surface faulting (up-lift about 90cm) at Shiroyama area.

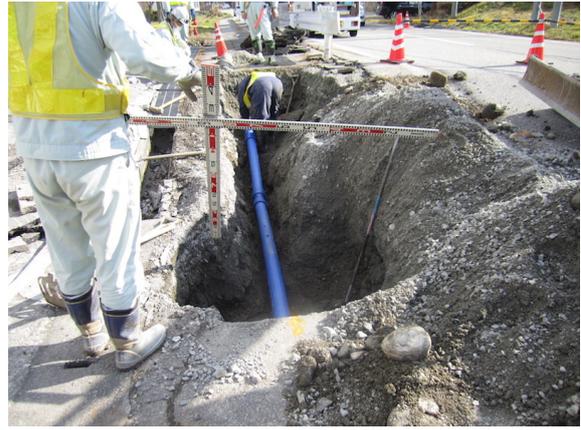
Photo 3 Replacement of water pipe due to the surface fault damage (up-lift about 40 cm).

K-NET白馬より500mほど東に位置する大出地区では、上下変位40cmほどの地表断層が表れており、断層変位に伴う水道管の被害が発生していた（Photos 3）。ただし、断層変位が関わらない箇所での地震動による建物被害はほとんど見られなかった。白馬村役場によると大手地区では家屋被害（住家）として全壊家屋1棟、大規模半壊・半壊4棟が報告されている（白馬村、2015）。

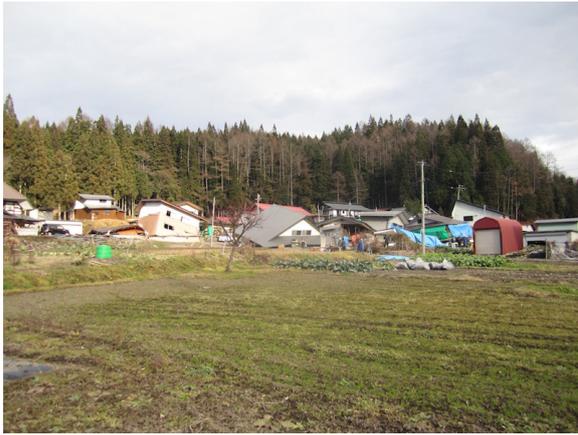
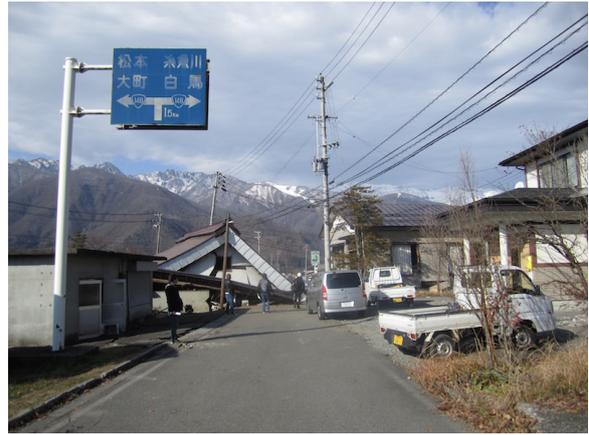
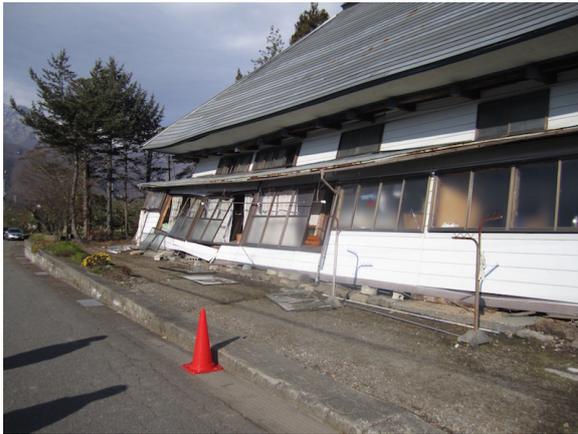
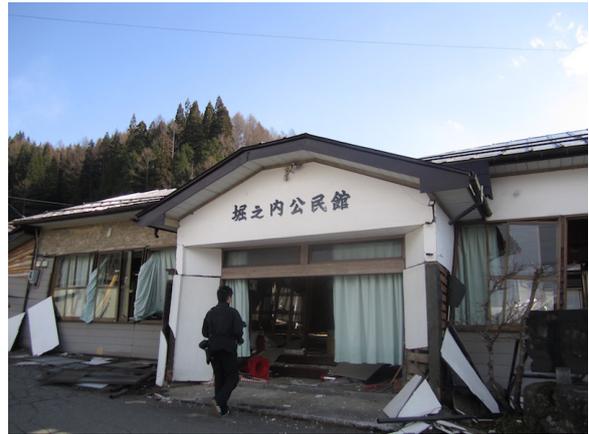
一方、堀之内地区、三日市場地区では、顕著な建物被害が発生していた（Photo 4）。堀之内地区では、建物被害に加えて地盤に開口亀裂が発達していることも特徴的であった。白馬村役場によると堀之内地区では家屋被害（住家）として全壊家屋33棟、大規模半壊・半壊14棟が、三日市場地区では全壊家屋6

Photo 4 Damage of residential houses in Horinouchi area.

棟、大規模半壊・半壊12棟が報告されている（白馬村，2015）。

大出地区と堀之内地区はいずれも震源断層直上に位置する。また、堀之内地区における地表断層の出現については様々な見解がある一方、大出地区で明瞭な地表断層が現れていたことは事実であるため、地表断層の上下変位量の大小と被害の大小とが対応しているとも考え難い。建物の構造種別・建築年代が両地区ではほぼ同程度であると仮定できるのであれば、両地区に見られた被害の差は、地震動等の作用の違いによるものと考えられる。地震動の違いは、断層破壊の不均質性によるものと、地盤震動特性の違いによるものと考えられるが、地盤震動特性は余震観測により定量的に評価できるため、両地区で臨時余震観測を実施した。

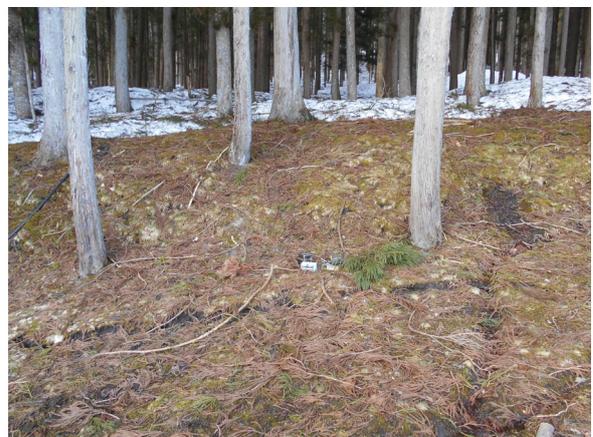
背後斜面においては、内部および縁辺部の多くの場所で、等高線に沿う方向の開口亀裂、段差亀裂、または、開口段差亀裂が認められた(土井ほか, 2015)。それらの変位はおおむね 5-10 cm 程度、長さは数 m 程度であった。長さがもっとも長い段差亀裂は森林部分と集落の境界付近に見られ、段差 5 cm 程度、長さは数十 m に及んだ(Photo 6, 新潟大学災害・復興科学研究所, 2014)。

また、森林部分から集落に至る境界付近には融雪に伴う湧水が見られた(Photo 6)。これらの湧水は、750 m の等高線の沿う複数の場所において見られた(Photo 7)ことから、斜面の傾斜がゆるやかになる森林部分と集落の境界付近においては地下水位が非常に浅く、少なくとも融雪期には地下水位が地表付近まで上昇することが認められた。

Photo 6 Long step-like crack and a spring point.

堀之内地区の背後斜面における変状は、いずれも等高線に沿う方向を示し、かつ、伸張の特徴を持っていた。等高線と平行な北西-南東方向に小規模な谷状や段差状(Photo 6)の微地形が観察され、小さな池が存在した。これらのことから、堀之内地区の背後斜面は、少なくとも、標高差30 m 程度、長さ150 m 程度、幅100 m 程度の領域で、地すべり地形・変位の特徴を呈することがわかった。

また、Photo 6 に示される段差亀裂のすぐ背後には比高 1 m 程度の段差地形が見られ、繰り返り過去の地震などの折に同様の変位を呈し、このような地形が作り上げられてきたと考えられる。

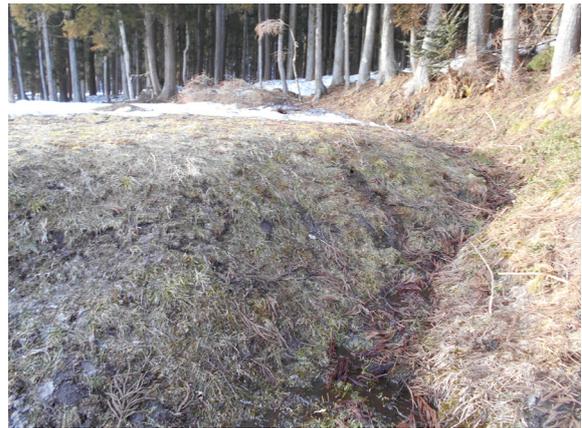
Photo 7 Spring points behind the Horinouchi District.
