## 建物等構造要素毎の被害評価による竜巻等の突風風速推定指標の策定

### Formulation of Damage Indicators for Estimating Gust Wind Speed of Tornado etc. by Damage Evaluation of each Construction's Element

Damage indicators for the estimation of gust wind speed were examined in order to evaluate the intensity of tornado or downburst and so on. This aims to contribute the establishment of Japanese Enhanced Fujita Scale for the good estimation of the strong wind damage by tornado or downburst. Degrees of damage were proposed for some construction's elements and an example for a damage indicator, "standard Japanese roof with ceramic tiles", was presented.

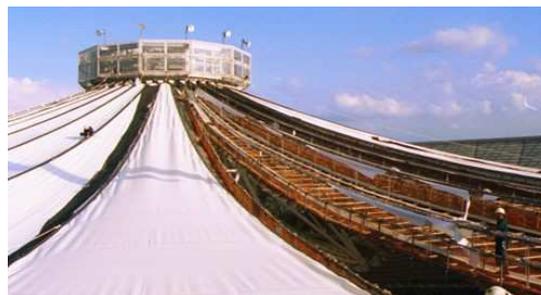
Photo 1 Damaged to membrane roof

その他、膜屋根(Photo1)、釣り天井、および飛散物について風速の推定を検討したが、現在のところ一般的な関係を示すことは困難であるとした。

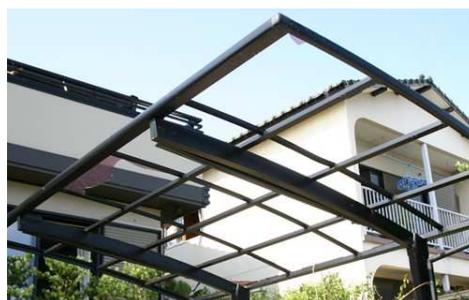
Photo 2 Damage to carport

カーポート(Photo2)については、販売メーカーが、その「耐風圧強度」を各メーカーのHP上に掲載しており、その値を参照することで、被害風速を推定できる。耐風圧強度は、屋根の支持形態等により異なるが、34m/s~54m/s程度である。

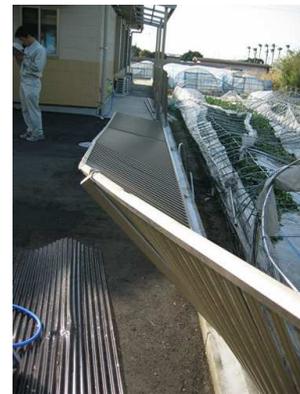
Photo 3 Damage to fence

住宅のエクステリアとしてのフェンス(Photo3)および門扉は、カーポート同様に、各メーカーのHPで、「耐風圧強度」が示されており、33.1m/s~42m/s程度である。フェンスの耐風性能等に関する既往の文献として、岡本・大塚(2007b)、岡本・大塚(2007c)は、フェンスおよび伸縮門扉の風力係数について調べている。

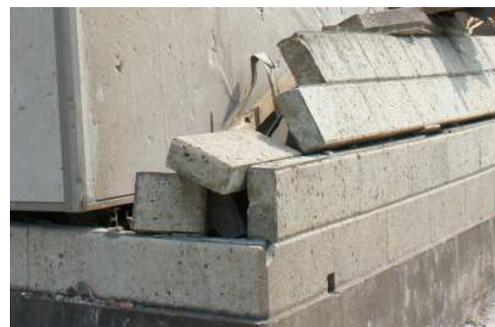
Photo 5 Damage to concrete-block wall

加村・松村(2004)、松村・加村(2004)は、コンクリートブロック塀および帳壁の設計基準式と建築基準法での風圧力との比較を行っている。廣井ら(2004a,b)および菊池ら(2004)は、0314号での宮古島でのコンクリートブロック塀の被害(Photo5)について、地震被害時との比較を通じて、設計用風圧力に関する考察を行っている。

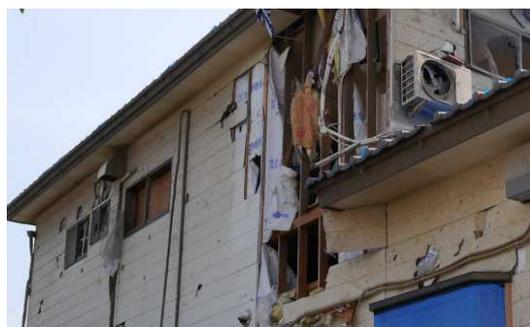
Photo 6 Damage to walls

外壁の被害(Photo6)については、飛散物による被害が多く、風速推定は困難であり、被害指標としない方が良いと判断した。

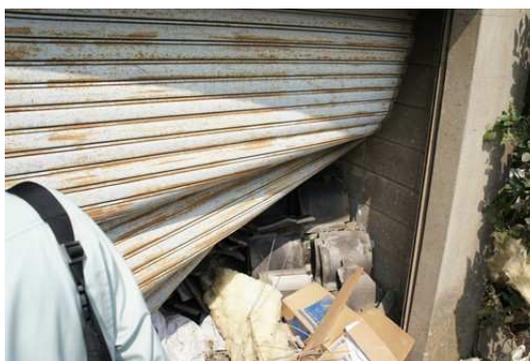
Photo 7 Damage to shutter

開口部の被害はシャッター被害(Photo7)を中心に検

討した。飛散物による被害ではなく風圧力で破損した開口部ならば風速推定が可能ではないかとの意見があったが、収集した開口部の被害写真(Photo8)からはその判別は不可能であるとの結論になった。

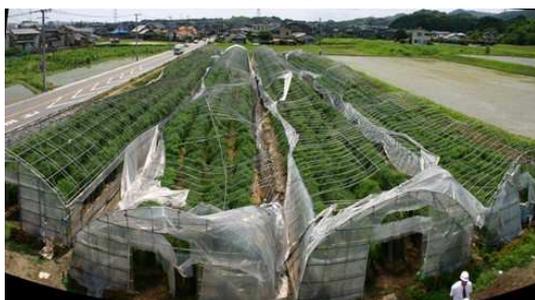
Photo 9 Damage to green house

農業施設は既往の研究を参考にすることにした。田中・石氷(2008)は、園芸用パイプハウス(Photo9)の構造解析を行い、パイプ径や補強の有無などによるが、園芸用パイプハウスは 25m/s から 40m/s 程度の風に耐えられる強度を有することを報告している。豊田ら(1998)は、園芸用プラスチックハウス等の強風被害を整理すると共に、変形状態から被災時の風速を推定し、風速 33m/s 程度から変形が始まり倒壊に至る結果を示している。小川・津下(1999)は園芸用ガラスハウスについて、屋根面への等分布荷重耐力実験を行い、その耐風性能を検証している。篠・中崎(1989)は、一様流下での園芸用ビニルハウスのビニル膜の動的特性について調べている。

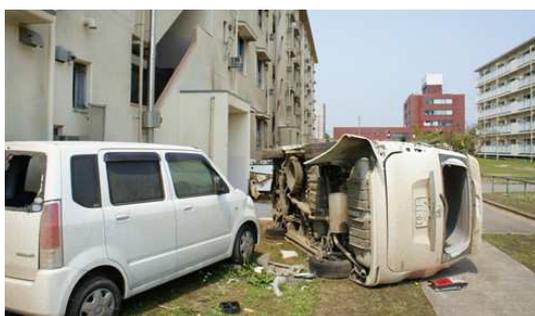
Photo 10 Damage to vehicle

続いて乗り物の被害を検討した。自動車の横転被害(Photo10)であれば、風速値の検討が可能との意見があったが、車両の重量や風向の違いを検討する必要があるため、現時点で風速値推定は行わなかった。

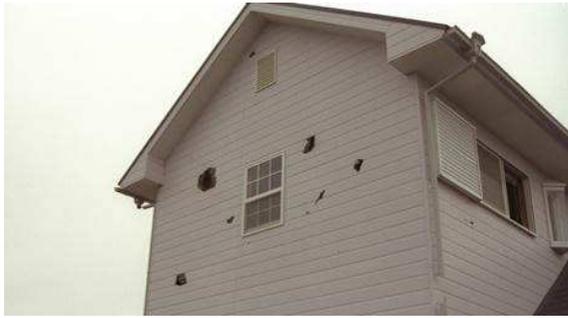
Photo 11 Damage by flying debris

飛散物による被害(Photo11)に関しては、飛散物の風速の推定を検討したが、現在のところ一般的な関係を示すことは困難であるとした。飛散物に関する既往の文献として、Maruyama(2011)、野田・正井ら(2013)、丸山ら(2014)は、数値流体計算により竜巻状流れ場を再現し、その中での飛散物の飛行性状を調べている。

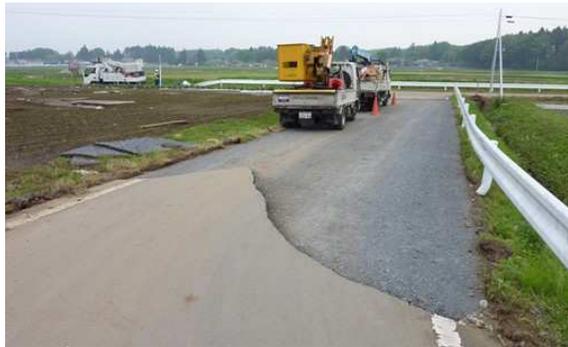
Photo 12 Damage to road surface

その他の被害風速と関連する文献を以下に挙げる。吉田ら(2009)はエア遊具の強風被害に関して、風洞実験を行い、被害風速を推定している。野村ら(2008)は、墓石の転倒に基づいて風速評価を行っている。本田・堀(1980)、堀(1986)は、コンテナの滑動風速に関する実験結果を報告している。野田・長尾(2008)は墓石や街頭柱のたわみの映像、飛散物の映像から風速推定を検討している。野田・長尾(2012,2013)、Noda et al. (2013)はアスファルトの被害(Photo12)から風速の推定を行っている。
