益城町，西原村及び南阿蘇村における熊本地震被害報告書

The Report of the Damage by Kumamoto Earthquake in Mashiki-machi, Nishihara-mura and Minamiaso-mura

橋本卓磨⁽¹⁾・飛田哲男⁽²⁾・上田恭平

Takuma HASHIMOTO⁽¹⁾, Tetsuo TOBITA⁽²⁾ and Kyohei UEDA

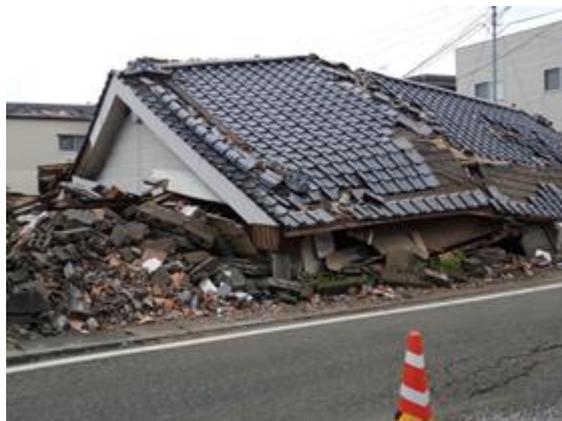
木山地区においては、多くの建屋の倒壊が見られた。特に木造建屋における倒壊が顕著に見られ、全壊した建屋や1階部分だけが倒壊した建屋等、破壊形態は様々であった (Fig. 3) (Fig. 4)。しかし一方で、木造の古い建屋を鋼柱によって補強し、軽微な損傷はあるものの、幸い倒壊を免れた木造建屋も見られた (Fig. 5)。また、鉄骨建屋においてもいくつかの倒壊が見ら

Fig. 3 The totally collapsed wooden house

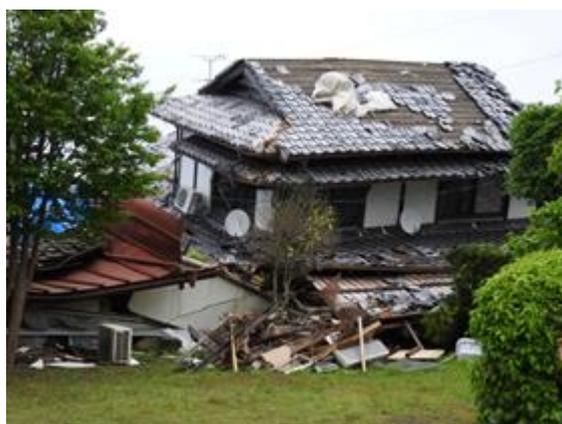
Fig. 4 The partly collapsed wooden house

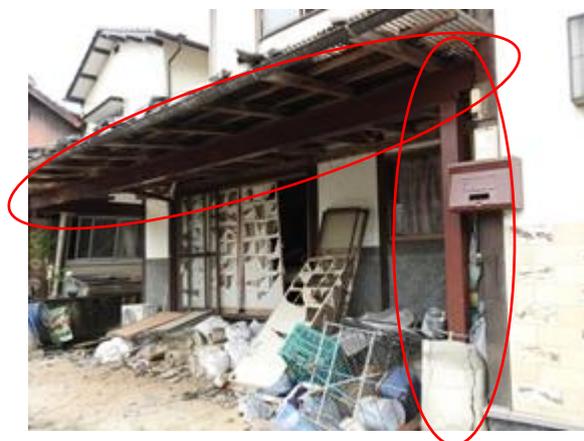
Fig. 5 The reinforced wooden house with steel

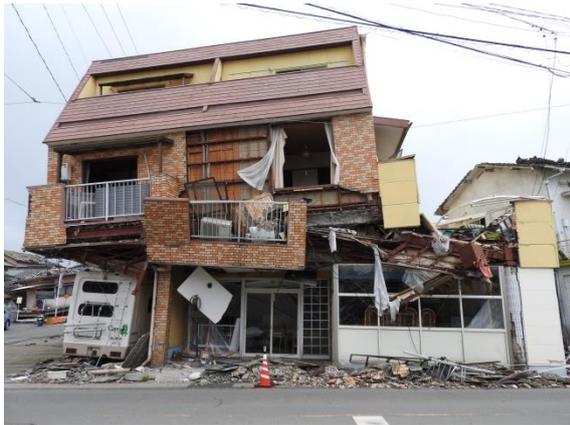
れた。Fig. 6 では、2階部分の支柱だけが倒壊し、1階と3階部分の支柱はそのままの形で残っているのが分かる。また、Fig. 7 では、隣接家屋と共倒れする形で倒壊しているのが分かる。

Fig. 6 The damaged three-stories buildings with the broken column at the second floor

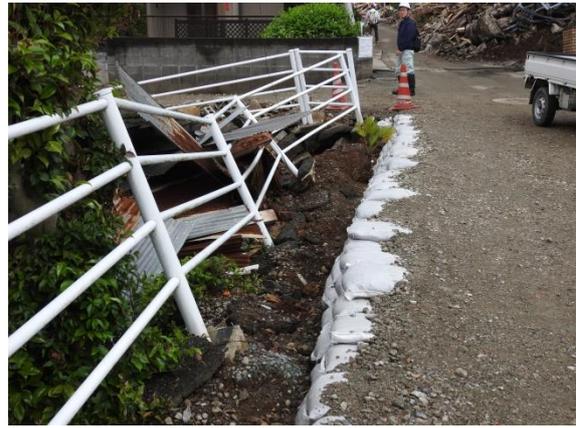
Fig. 8 The inclined fence following the spreading of the embankment

Fig. 8 では、セーフティフェンスが約 30 センチ外側にはらみ出している。根入れ地盤の外側への側方変位に追随する形で、セーフティフェンスも外側に変位している。また、液状化による被害も数多く見られた。

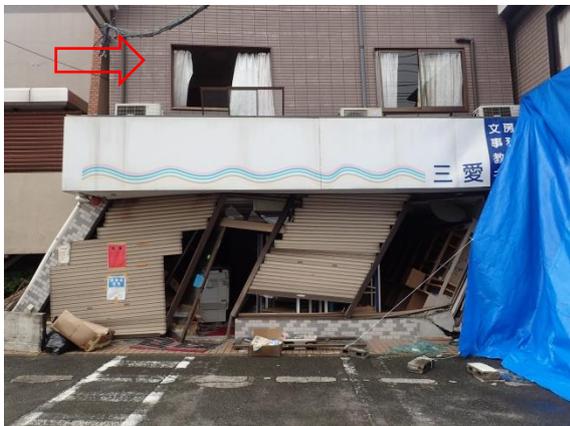
Fig. 7 The inclined house leaned by the left adjacent buildings

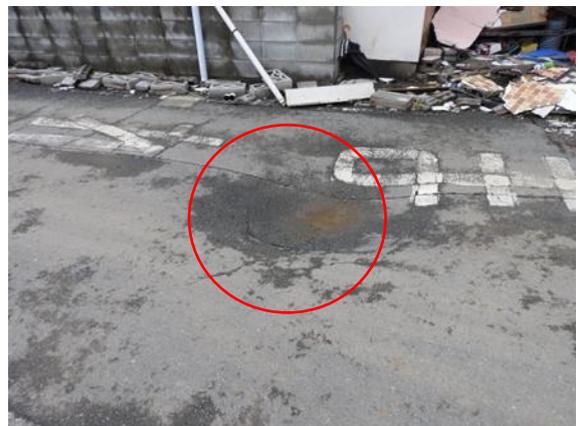
Fig. 9 Settlement of the road due to liquefaction

Fig.9 では、道路中央部に沈下が見られる。Fig.10 では、マンホールが浮上し、片側が通行止めになっている。また、Fig. 11 では、マンホール周辺で噴砂跡が見られ、典型的な液状化の被災跡を確認した。

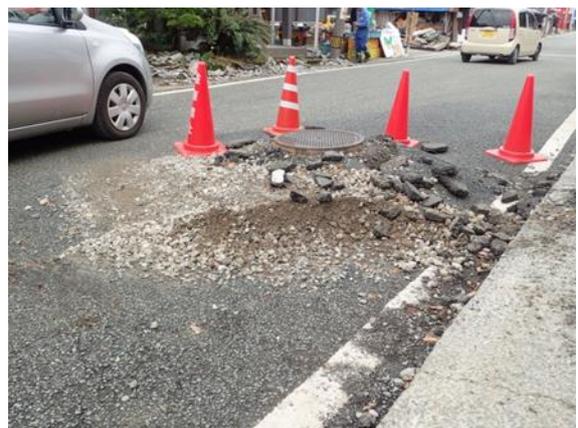
Fig. 10 Up-lift of the manhole due to liquefaction

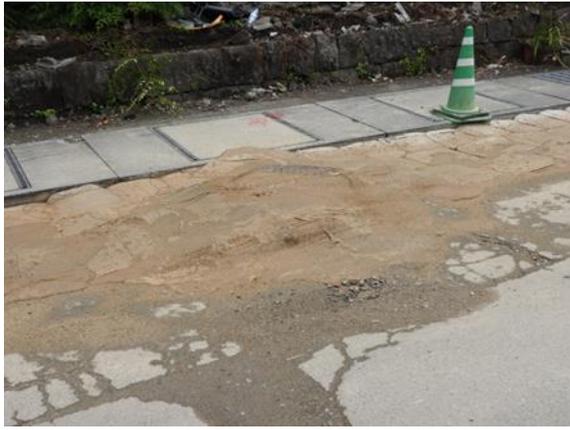
Fig. 11 Sand boiling due to liquefaction

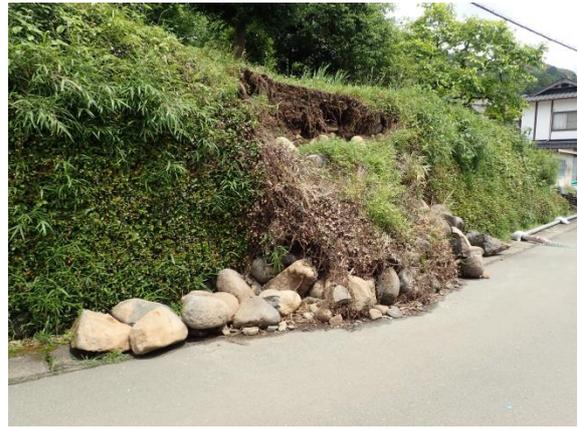
Fig. 13 The collapsed stone retaining wall

擁壁の倒壊も多岐に渡っている。Fig. 12では、空洞ブロックから成るブロック擁壁が道路側に崩壊し、背面地盤が流れ出している。また、Fig. 13では、石積み擁壁の一部が崩壊し、積み石が散乱している。一方、Fig.14では、コンクリート擁壁がはらみ出している様子が分かる。手前二つ目と三つ目のコンクリート擁壁が大きく前方にはらみ出し、三つ目に関しては、背面に位置するべた基礎コンクリートに押される形で変位しているようにも見える。

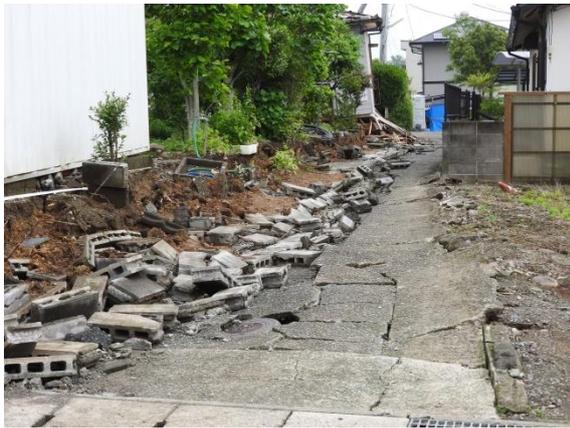
Fig. 12 The collapsed block retaining wall

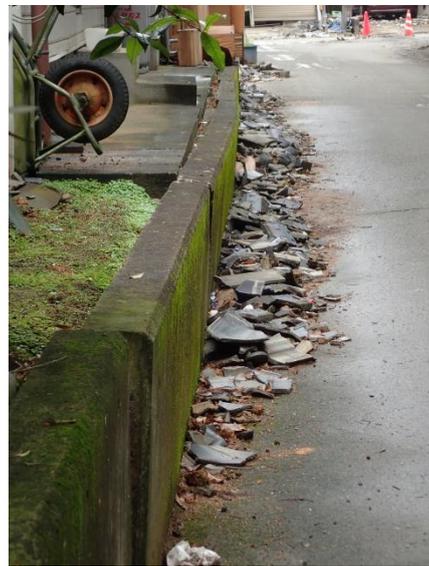
Fig. 14 The inclined concrete retaining wall

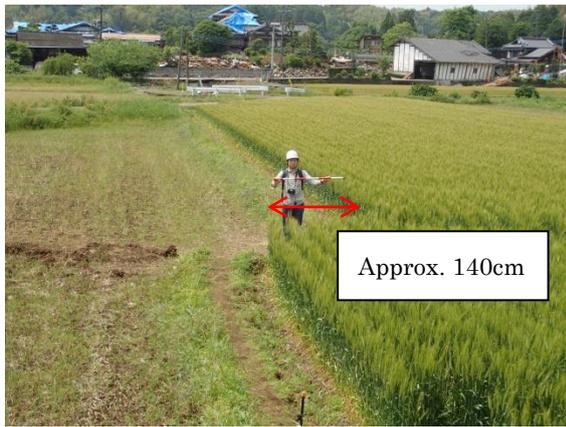
堂島地区の農作地において、布田川断層帯と見られる断層のずれを確認した (Fig. 15)。断層のずれは北東-南西軸に伸びており、ずれ幅は約 140センチである。断層直上に位置していた擁壁は無残にも破壊され、同時に水路管の脱管等の被害も見られる (Fig. 16)。

Fig. 15 The trace of the active fault (Futagawa fault)

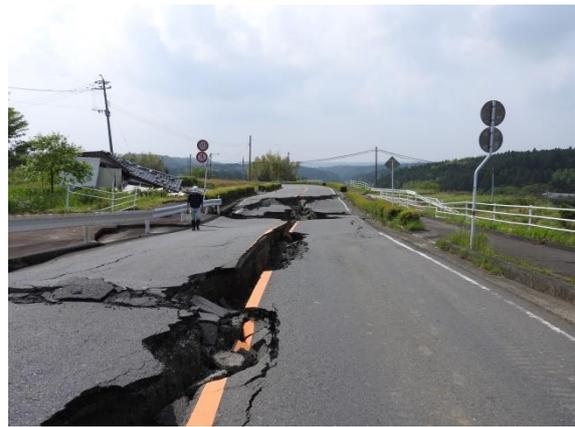
Fig. 17 The collapsed road

県道28号線では、大規模な道路路盤・路床の破壊が見られた (Fig. 17) (Fig. 18)。道路中央から亀裂が発生し、左右に沈下・隆起を伴いながら破壊している。また、道路東側に位置する水道管では脱管が発生し、管路水の漏水により周辺地盤が流れ出している (Fig. 19) (Fig. 20)。

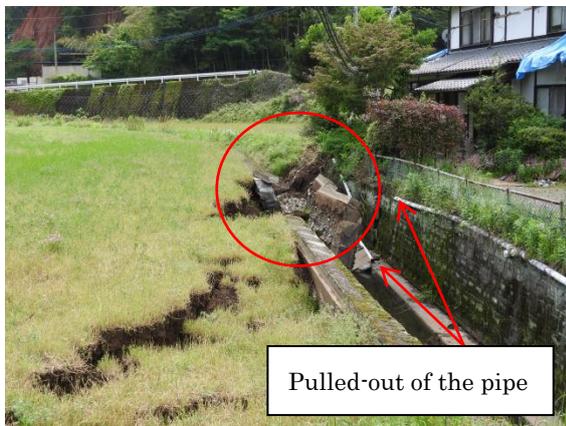
Fig. 16 The collapsed retaining wall on the fault and pulled-out of the water pipe

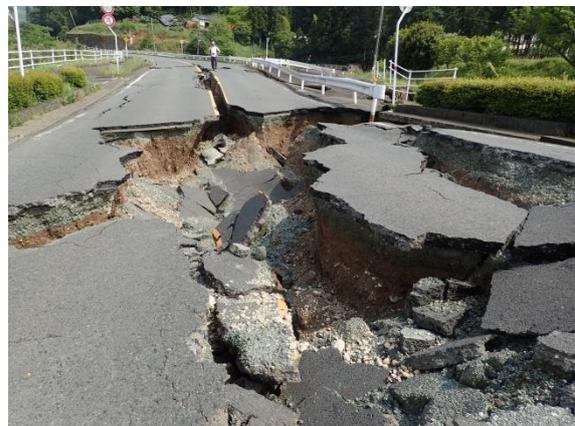
Fig. 18 The collapsed road

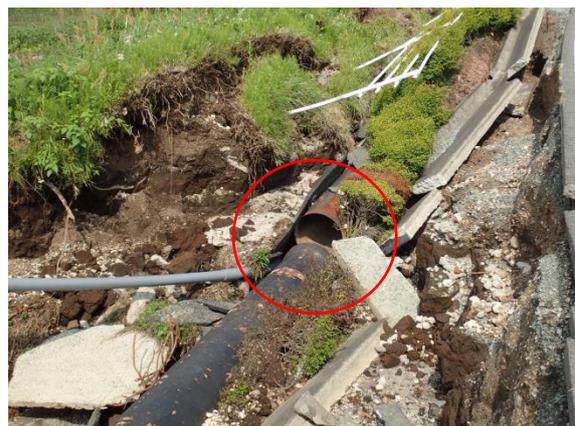
Fig. 19 The pulled-out pipe

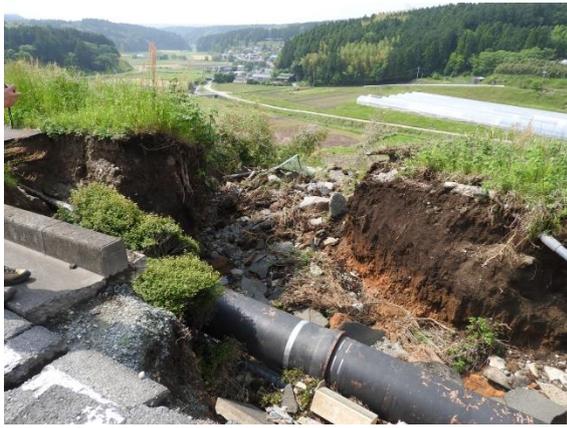
Fig. 20 Soils were washed out due to the leaked water from the broken water pipe.

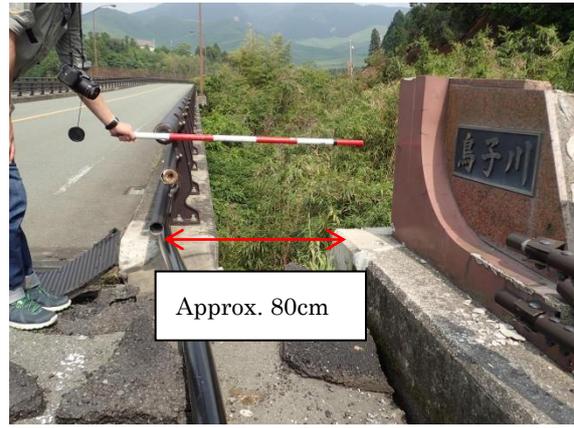
Fig. 22 Lateral displacement of the bridge to the north direction

国道 28 号線に跨る大切畑大橋では、ゴム支承の断裂により (Fig. 21)、橋桁が北側に約 80 センチ側方変位していた (Fig.22) (Fig. 23)。また、大切畑大橋西詰においては、落橋防止装置が破断しているのが確認できた。

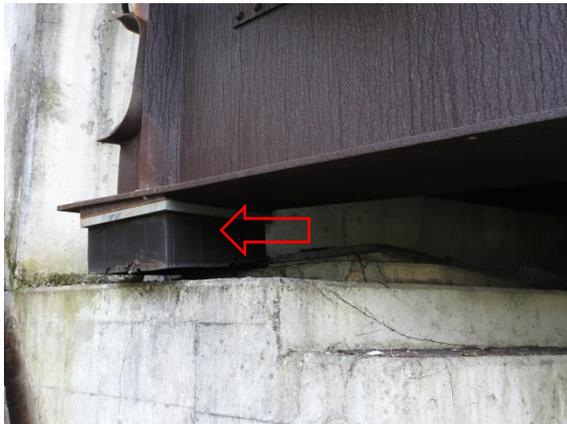
Fig. 21 The broken rubber bearing

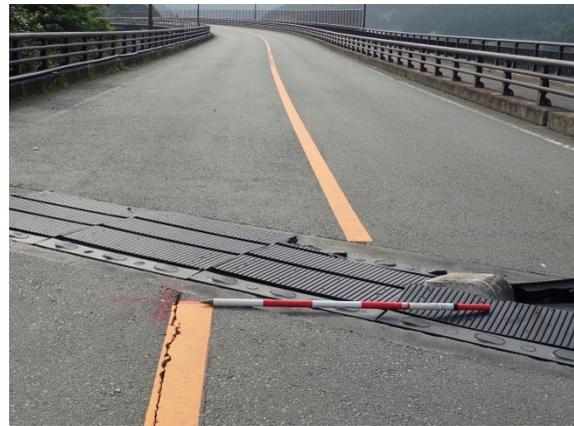
Fig. 23 Lateral displacement of the bridge to the north direction

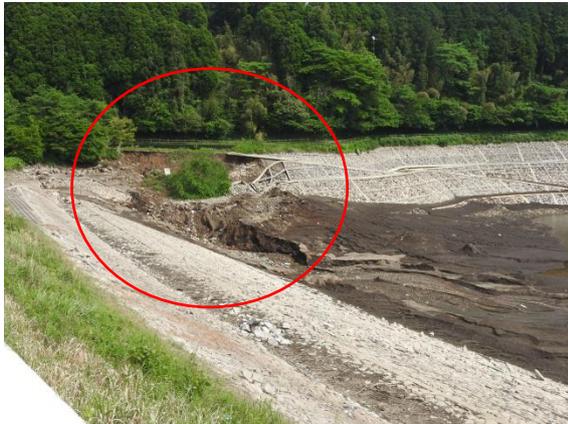
ダム貯水池法面において、部分的な崩壊跡が見られる (Fig. 24)。また、ダム施設におけるコンクリート擁壁がはら見出している箇所も見られ (Fig. 25)、調査当時はダムの決壊を懸念し、貯水池の使用を停止していた。また、ダム周辺では、断層跡と見られる地割れを確認し (Fig. 26)、その直上あるいは近傍において、コンクリート擁壁が転倒 (Fig. 27)、破壊しているのを確認した (Fig. 28)。Fig. 28 を詳細に見ると、手前 (左側) と奥 (右側) で擁壁の破壊形態が異なっており、奥の擁壁では座屈のような破壊が生じている。このような破壊形態の違いの原因としては、擁壁自体の高さ (および地震動との振動数特性などとの関係)、擁壁背後の土圧のかかり方の違いなど種々の要因が挙げられるが、断層の影響が無視できないのは間違いない

Fig. 24 The broken slope of the dam reservoir

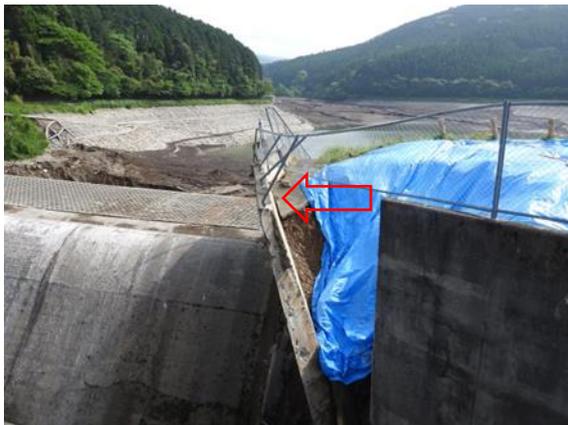
Fig. 25 The broken retaining wall

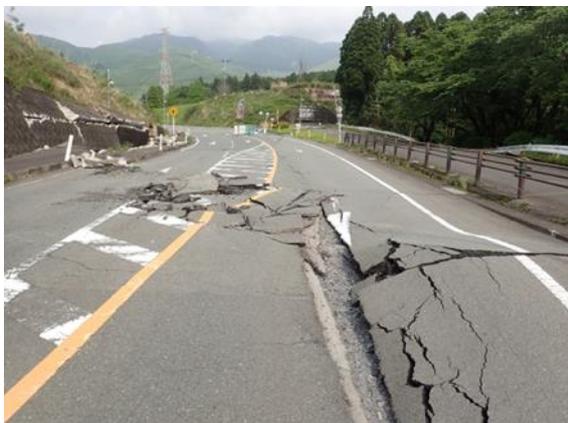
Fig. 26 The trace of the active fault

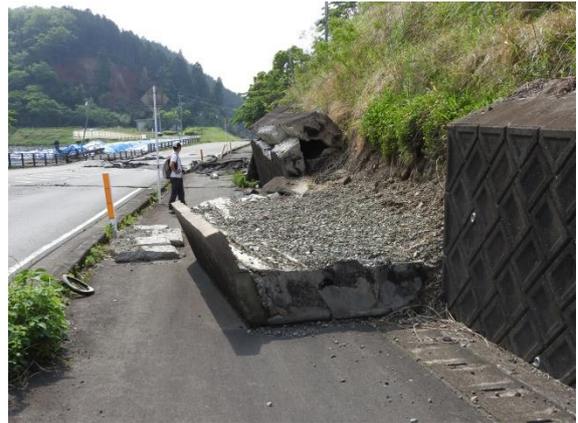
Fig. 27 a fallen retaining wall on the fault

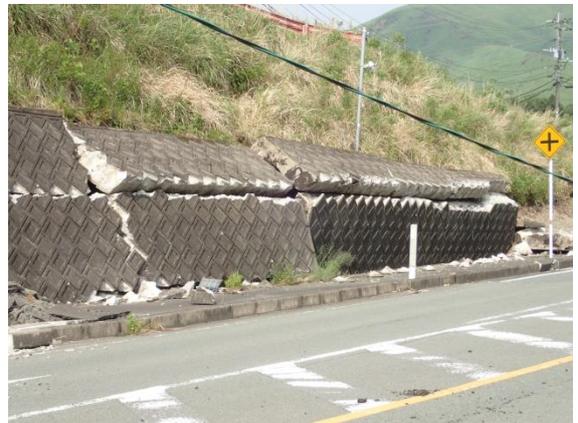
いと考えられる。断層直上の擁壁の挙動に関しては、まだ未解明な部分も多いと考えられることから、今後の研究が待たれるところである。

Fig. 28 The broken retaining wall on the fault

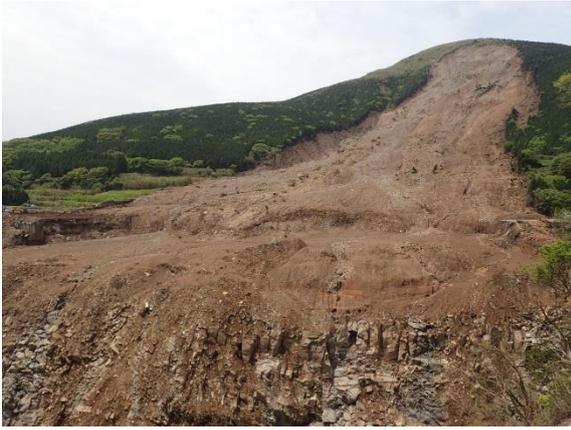
今回の熊本地震において、最も大規模な地滑り現場である (Fig. 29)。表層は火山灰質土で構成されており、山麓部を注視すると、3 つの地点を起点に土砂が流れた痕跡が見られる (Fig. 30)。

Fig. 29 The landslide near Aso-Ohashi

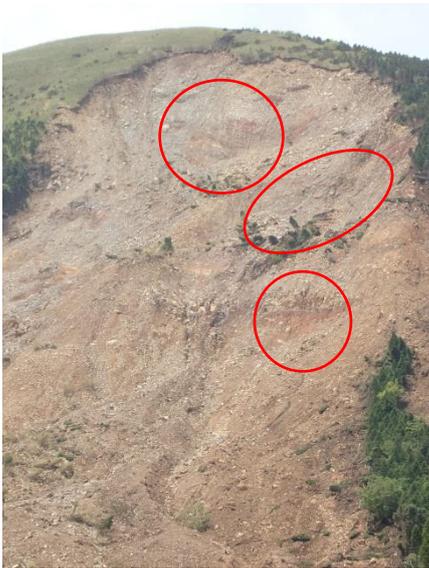
Fig. 30 The trace of the landslide with the three origins

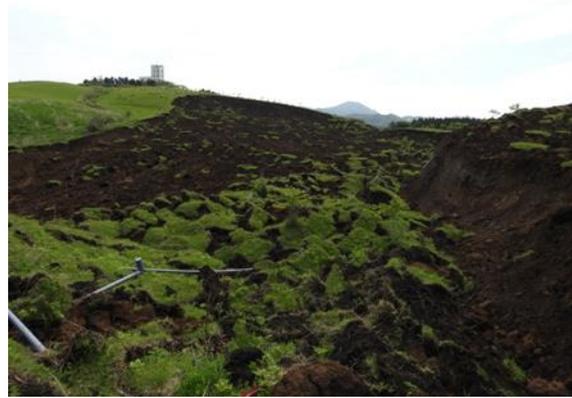
こちら、火山灰質土から成る山肌が崩れ落ちたケースである (Fig. 31)。これらの土砂はある地点で二手に分かれ、一方は周辺の建屋を巻き込む形で下流約 600メートルに渡って崩壊し (Fig. 32)、もう一方は、周辺に位置していた道路を横断する形で下流約 400メートルに渡って崩壊した (Fig. 33)。崩壊した斜面の傾斜は比較的緩く (15 度程度)、土がある程度の強度を有した状態であれば傾斜斜面ではこのような大規模な崩壊は生じにくいいため、液状化に近い流動現象を伴う地すべりが生じていたものと考えられる。河原ら (2016) の研究によれば、最終的な火山灰質粘土の定

常状態 (限界状態) が地震前に作用している初期せん断応力よりも小さい場合、緩い傾斜地盤であっても大変形を伴う流動性地すべりが発生することが室内試験および有効応力解析により示されている。今回の阿蘇地域での地すべりもこのような現象であった可能性が高く、今後の研究が待たれるところである。

Fig. 31 The landslide of soils consisted of volcanic ashes

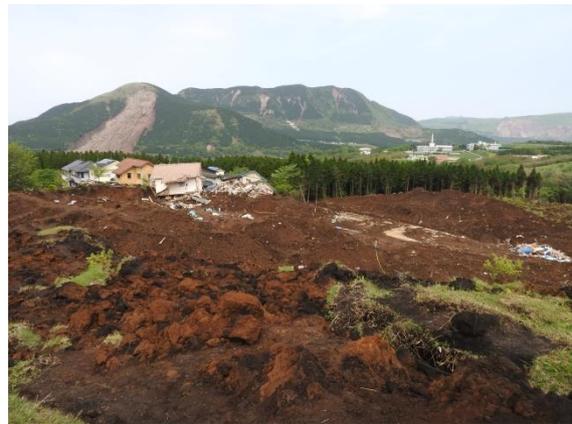
Fig. 32 600m away to the downstream involving the great damage of the houses

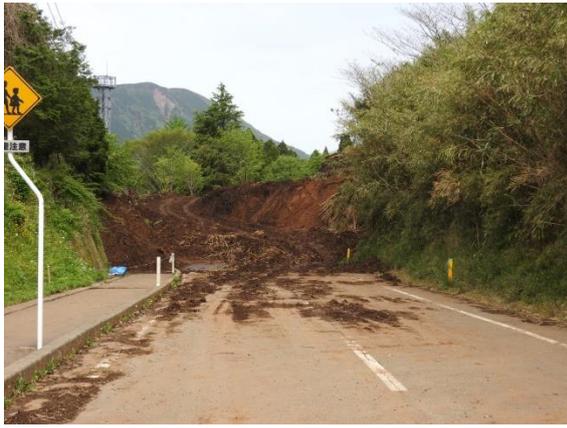
Fig. 33 400m away to the downstream preventing from the road use

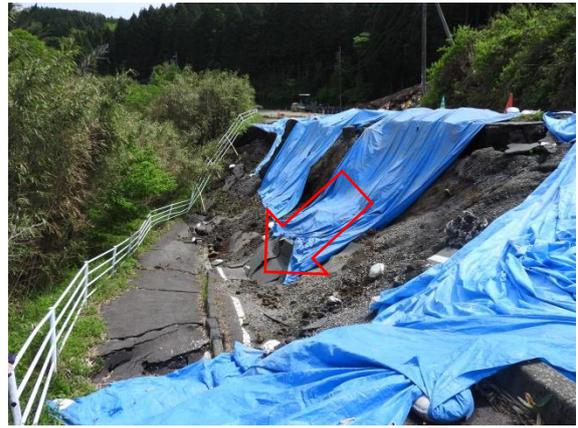
Fig. 34 The collapsed Terre-Armee retaining wall

阿蘇ゴルフクラブ周辺では、テールアルメ盛土が崩壊している現場が見られた (Fig. 34) (Fig. 35). そのテールアルメ盛土上には住宅地が造設されており、テールアルメ盛土の崩壊に伴って、斜面側に大きく傾斜し居住困難となっている (Fig. 36). 松井ら (1996) によると、1995年に発生した兵庫県南部地震では、重力式擁壁などと比較してテールアルメ等の補強土壁は高い耐震性を示したとされている。今回のテールアルメの顕著な被害が、地震動強さ (SI 値) や振動数特性とどのような関係にあり、また、従来耐震性が高いとされてきた補強土壁の被害メカニズムがどのようなものであるかに関しては、今後さらに研究を進める必要があると考えられる。

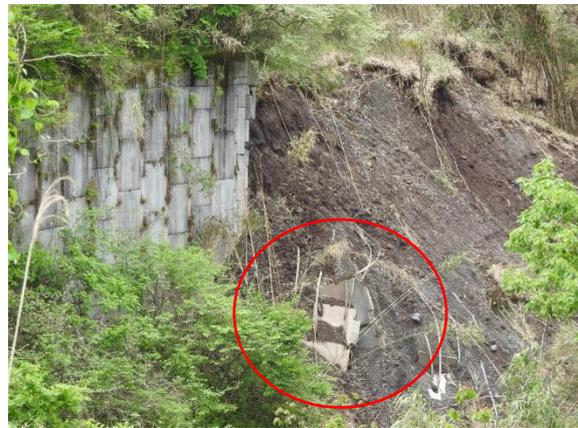
Fig. 35 The collapsed Terre-Armee retaining wall

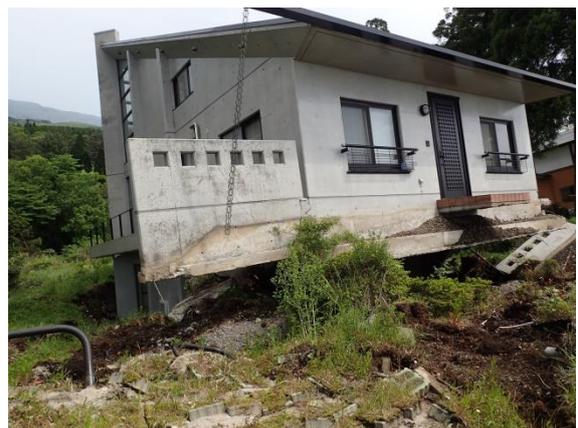
Fig. 36 The inclined house due to the collapse of the Terre-Armee retaining wall

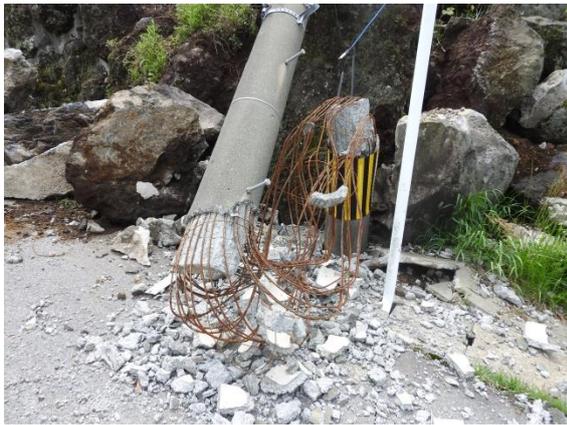
また、当住宅地付近では、電柱が大きく変形し内部の鉄筋が露呈した現場 (Fig. 37) が見られ、ゴルフ場では、断層のずれと見られる地盤の一樣方向の切れ目を確認された (Fig. 38).

Fig. 37 The greatly bending electric pole

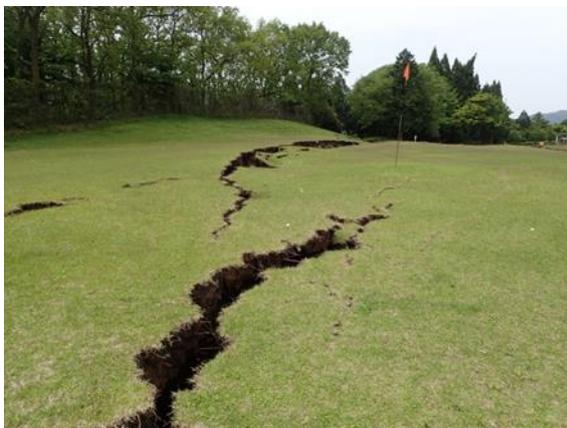
Fig. 38 The trace of the active fault
