2017年九州北部豪雨災害による斜面災害の特徴

Landslide Disaster Induced by the 2017 Northern Kyushu Rainstorm

千木良雅弘・凌斯祥⁽¹⁾・松四雄騎

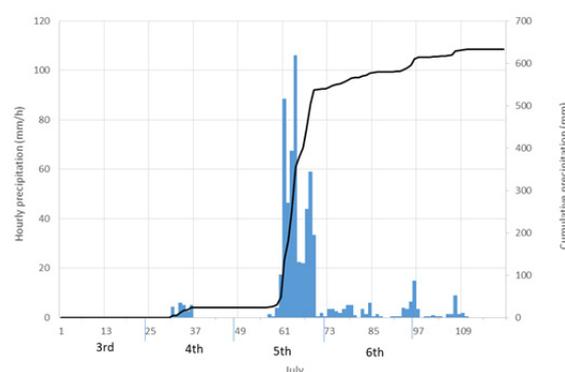
本災害を引き起こした降雨は、7月5日から6日にかけてのものであり、特に7月5日の午後強い降雨が引き続いた。被災地の朝倉では、5日の午後約500mmの降雨があり、最大時間雨量106mmに達した(Fig. 1)。東

Fig. 1 Hyetograph at Asakura (AMEDAS, Asakura)

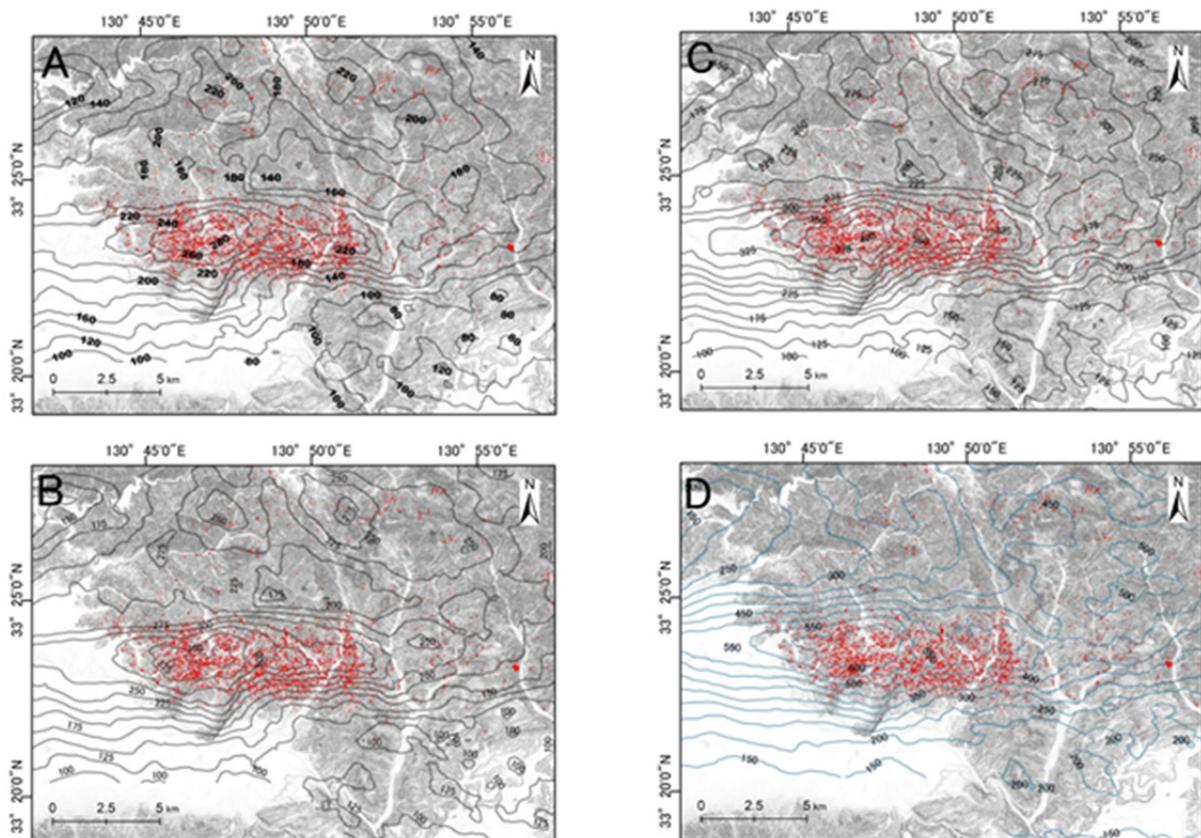
国土交通省の運用しているXRAINから7月5日の雨量データを取得し,7月5日の合計雨量,7月5日の中の3時間最大雨量,4時間最大雨量,5時間最大雨量を計算し,崩壊の分布と重ね合わせて図示した(図2-1).これによれば,降雨パターンはいずれも同様で,崩壊の密集地域で多量の降雨があったことを示していた.そのため,どの降雨が崩壊の発生に最も強く影響したのかは定かではない.一方で,2014年広島豪雨災害の時には3時間降雨量が崩壊の発生と密接に関係していたことがわかっている(松四他,2015)⁴⁾.図2-1Aは3時間最大降雨量の分布であるが,これによれば,3時間降雨量が200mm以上の領域に崩壊が多数発生したことがわかる.崩壊密集地域は,南北の幅4km,東西の長さ12kmの範囲であった.

Fig. 2 Rainfall distribution in 5 July (from XRAIN data). A: 3-hour rainfall. B: 4-hour rainfall. C: 5-hour rainfall. D: Daily rainfall. They are all similar distribution patterns.

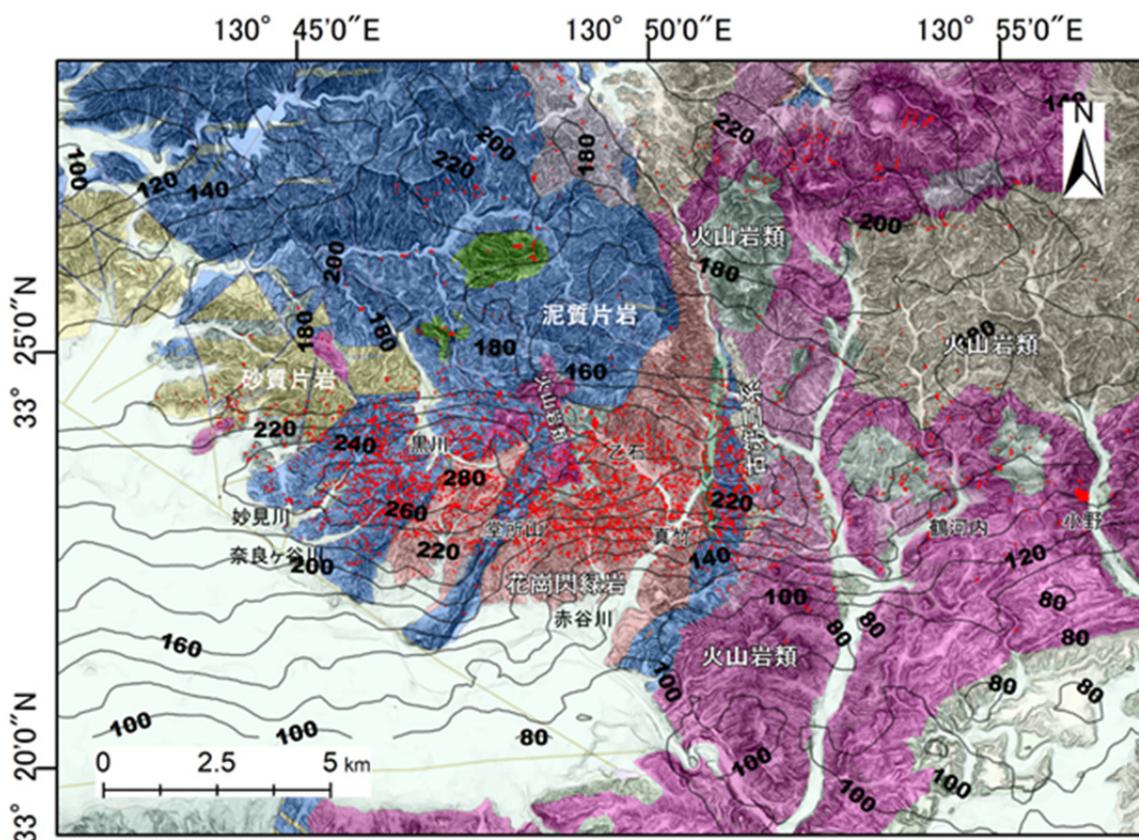
Fig. 3 に、地質と崩壊の分布を示す。赤谷の真竹東方では、Fig. 3 から、崩壊が泥質片岩地域と花崗閃緑岩地域に密集して発生したことがわかる。ただし、これは、3時間雨量が200 mm以上の地域とほぼ重なる。図の東部は火山岩類が分布し、崩壊の密度は相対的に小さいが、雨量も西部に比べて少ない。なお、泥質片岩と花崗閃緑岩との境界は基本的には貫入関係で、前者は後者の接触変成作用を受けている。ただし、赤谷川の東側では、両者は断層で接し、赤谷川北方の葛生では、幅50mのカタクレイサイト帯が認められた。また、赤谷川の真竹東方でもガウジを伴う破碎帯が確認された。

Fig. 3 Landslide distribution and geology. The rainfall distribution is maximum 3-hr intensity in 5 July. The geologic map of Mameda with a scale of 1:75,000 is simplified and modified.

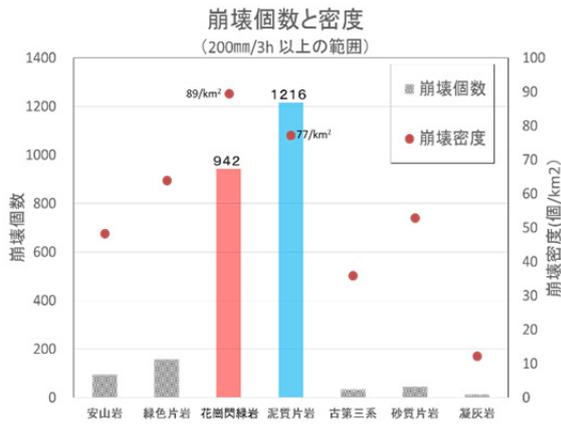
Fig. 3 の内、3時間雨量が200 mm以上の地域で、崩壊が密集して発生した範囲について、地質毎の崩壊発生数と密度とを計算した。その結果、Fig. 4 に示すように、花崗閃緑岩地域では942個の崩壊が89/km²の密度で発生し、泥質片岩地域では1216個の崩壊が77/km²の密度で発生したことがわかった。次に崩壊

の数が多かったのは、緑色片岩の158個と少なかったが、この場合、密度は63個/km²と大きかった。

Fig. 4 Landslide numbers and densities according to bedrock types. Landslides in the major area of >200 mm/3 hr in Fig. 2 are counted.

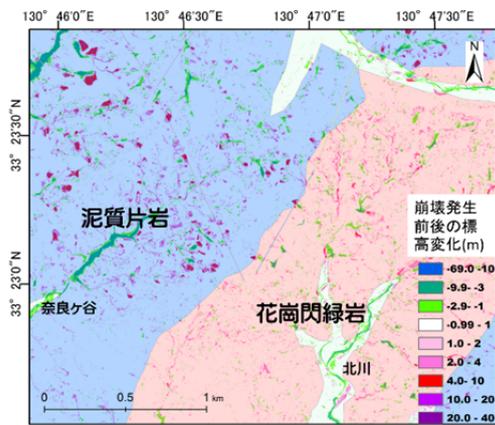
泥質片岩と花崗閃緑岩とを比較すると、泥質片岩の崩壊の方が広くて深いことがわかる(Fig. 5)。崩壊の源の面積を比較すると、花崗閃緑岩地域で平均806m²、泥質片岩地域で平均1130m²であった(Fig. 6)。

Fig. 5 Elevation change before and after the rainstorm.

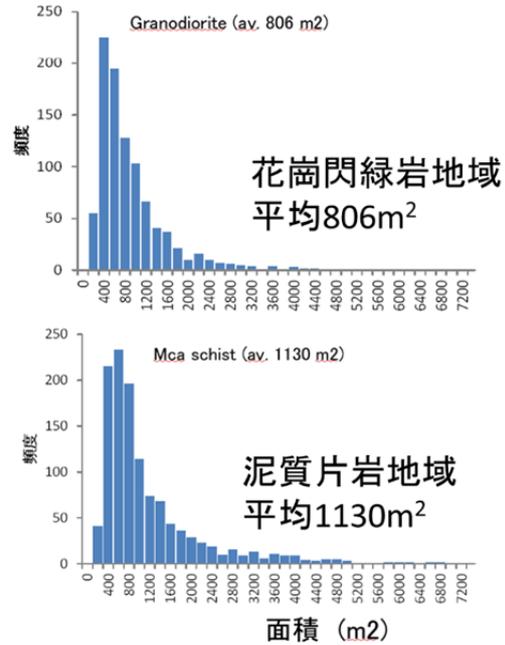
Fig. 6 Histograms of the source areas.

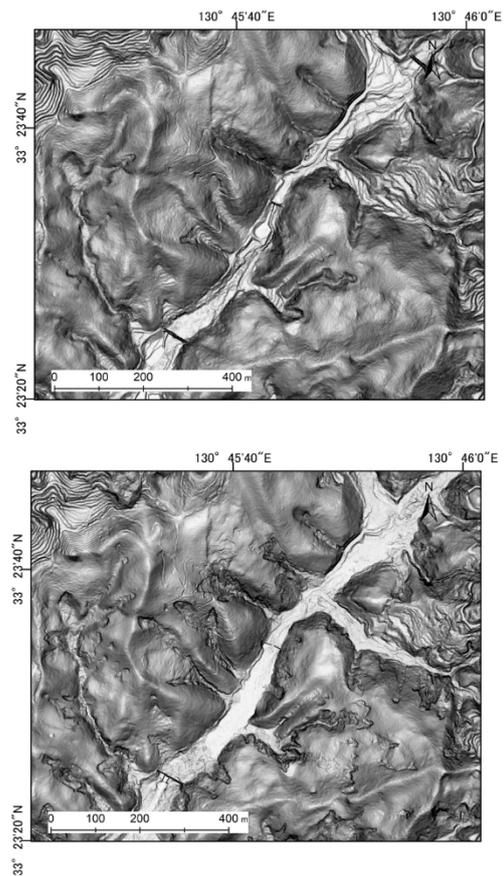
泥質片岩は、花崗閃緑岩との境界付近数100mはホルンフェルス化している。ホルンフェルス化していない地域、例えば妙見谷川や奈良ヶ谷川沿いでは、広く重力斜面変形が生じていること、そして2017年7月の豪雨では、重力変形した斜面の縁が崩壊したことが、発生前後のDEMデータ比較から読み取れる(Fig. 7)。実際、野外調査では、重力斜面変形によって破碎した泥質片岩が一般的に認められた(Fig. 8)。

Fig. 7 Slope images before and after the rainstorm in the pelitic schist area in Myokendani catchment. Upper: before. Lower: after.

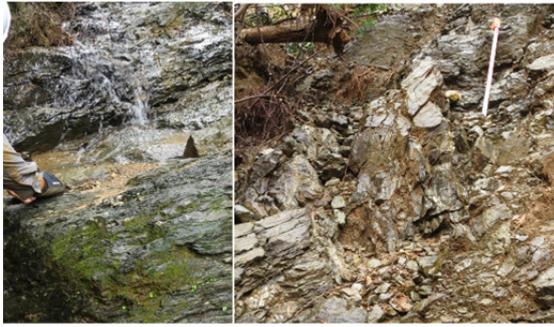
Fig. 8 Non-deformed pelitic schist (left) and gravitationally buckled pelitic schist (right).

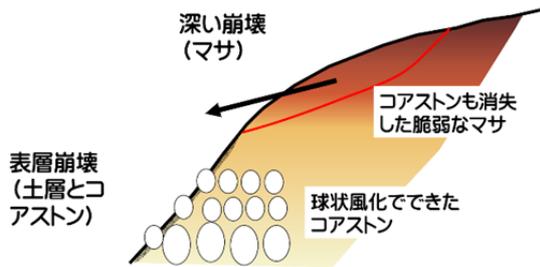
花崗閃緑岩は特徴的な風化形態をしており、崩壊もそれに応じたものであった。花崗閃緑岩は、球状風化を呈しており、低標高部にコラストンの多く残存する部分があり、高標高部ではコラストンが失われて脆弱なマサからなる部分が分布するのが一般的であった(Fig. 9)。コラストンが残存する部分では、マサも比較的良好に締まっており、それが斜面表層部で土層化した部分がコラストンとともに崩壊した個所が多数認められた。コラストンは土砂とともに土石流化し、土石流の破壊力を増大しているように見受けられた。これらの崩壊はたいていの場合深さ1m程度以下と薄いものであった。

Fig. 9 Schematic profile of spheroidally weathered granodiorite.

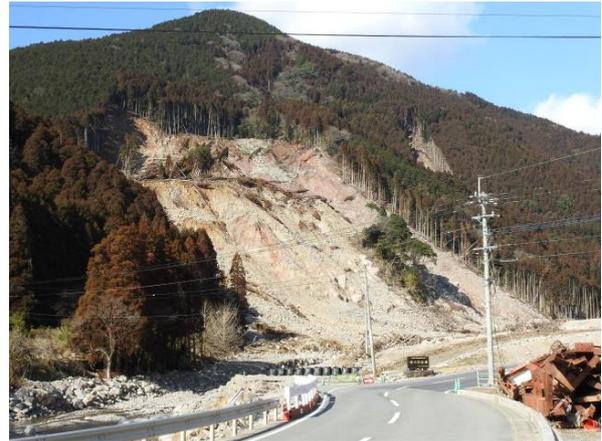
小野地区では、小野川の右岸が崩壊して河道を閉塞して、小規模な湖を形成した（Fig. 10）。崩壊斜面は、河床から 100m 程度までは緻密な礫岩などが露出し、崩壊したのはここよりも斜面上部であること

Fig. 10 Deep-seated catastrophic landslide at Ono.

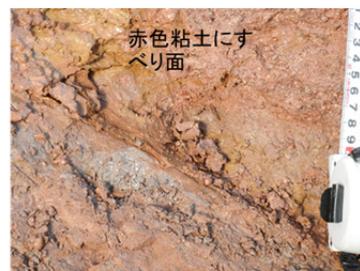
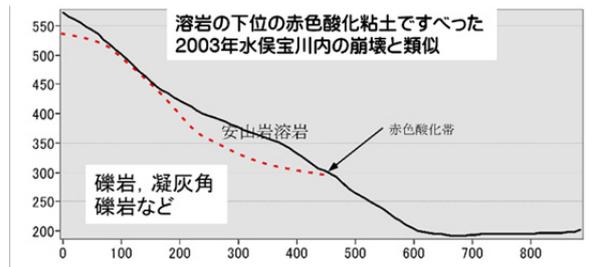
Fig. 11 Sliding surface and the geologic profile of the Ono landslide.

がわかる。そこには、広く赤褐色の層が露出し、そこにせん断面が所々認められたことから、この層にすべり面が形成され、その上の安山岩熔岩が崩壊したことが示唆される（Fig. 11）。この赤褐色の層は、粘土化した凝灰角礫岩であり、赤色は、上位の安山岩熔岩が流れた時の高温下の酸化によって生じたものと思われる。この粘土が遮水ゾーンをなし、そこから上の層が飽和して水圧が上昇して崩壊が発生したものと考えられる。崩壊発生前の空中写真と発生後の 1mDEM によれば、崩壊地の上に明瞭な滑落崖が認められるので（Fig. 12）、今回崩壊した個所は過去の地すべり移動体であると解釈でき、この地形から、崩壊危険個所として認定できたものとする。

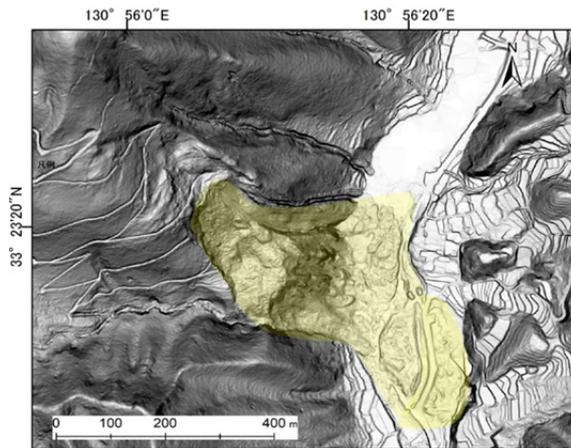
Fig. 12 Slope image of Ono landslide after the disaster.

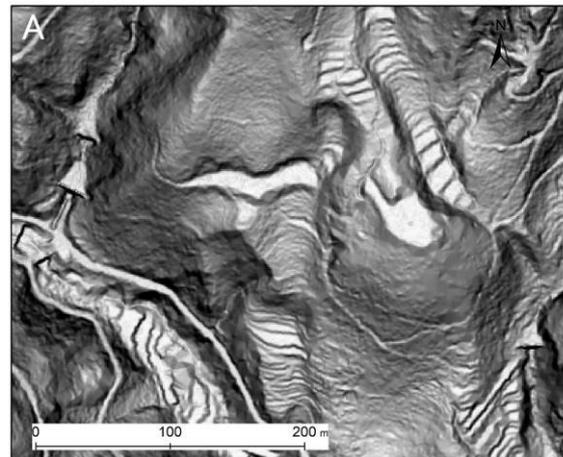
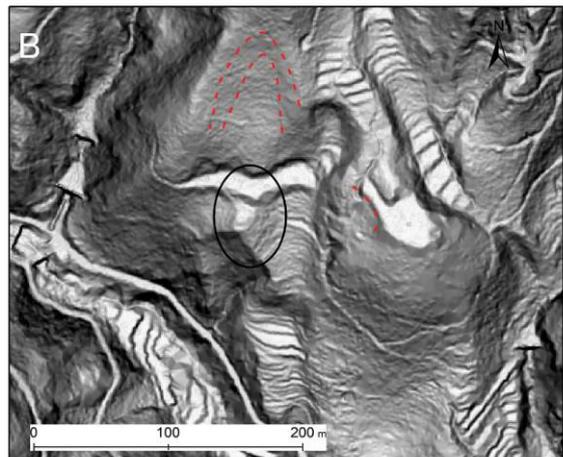
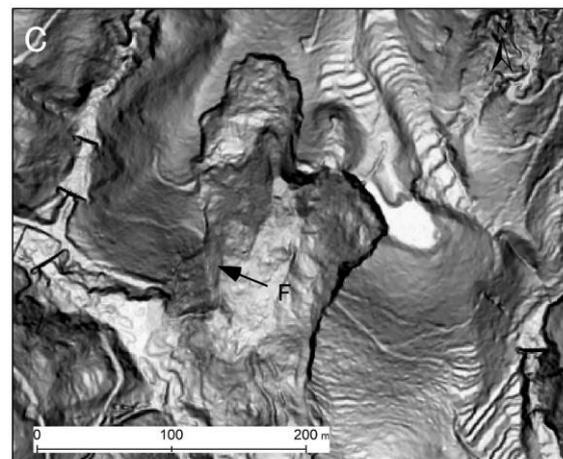
向で東に傾斜する断層で境されており，そこから東側の斜面がすべった (Fig. 13). 岩盤は緑色片岩起源のホルンフェルスである．この断層の近傍で角礫交じりの粘土が認められたので，この断層は，断層ガウジを伴うものであると推定される．このガウジが遮水層の役割を果たしたものと考えられる．崩壊発生前には，斜面中央部の凸部と斜面上部の馬蹄形小滑落崖が認められるが，この小滑落崖は傾斜図でわずかに認められるのみであり，崩壊の前兆として認められるかどうかは，微妙である．

Fig. 13 Slope images of Otoishi landslide. A and B: before the rainstorm disaster. Circle indicate an unusual bulge and the red dashed lines indicate small scarps. C: After the disaster. F is fault.

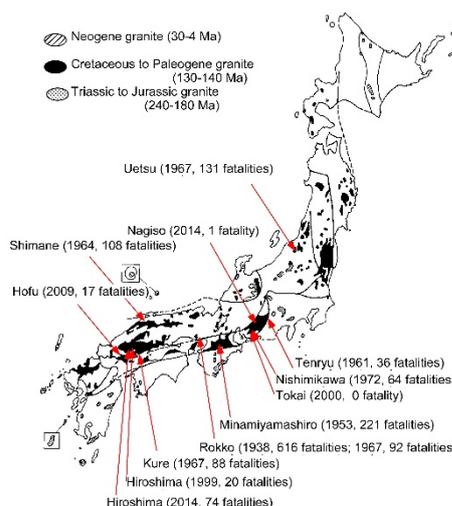
花崗岩地域は，豪雨による斜面崩壊災害を数多く経験してきた (Fig. 14). Table 1 に，それらを降雨量とともに示す．雨量は累積最大雨量，1日最大雨量，時間最大雨量を示した．これを見ると，2017年九州北部豪雨災害は，いずれも，過去第3位以内に入り，時間最大雨量では最も大きかったことがわかる．次には，1976年小豆島災害，1967年羽越災害の時の降雨量が多かった．花崗岩の風化形態には大きく2種類あり，1つは今回の被災地で認められた球状風化，もう一つは，コアストンを伴わないシーティングおよびマイクロシーティングを伴う風化である．後者は，2014年広島豪雨災害の時の広島花崗岩に典型的に認められた．Table 1 に示した災害の中では，同様に強く大量の降雨のあった1967年羽越災害の時に，球状風化した花崗岩が数多く崩壊したことが報告されている^{6,7)}．このことは，球状風化した花崗岩は，強く大量の雨で崩壊しうることを示唆している．

Fig. 14 Locations of rain-induced landslide hazards in granitic rock areas (Chigira, 2002)⁵⁾.
