## 熊本地震被災者生活支援システムの建物情報を用いた被害分析

### Analysis of Building Damage Survey Caused by Kumamoto Earthquake (2016) Using Victims Master Database System

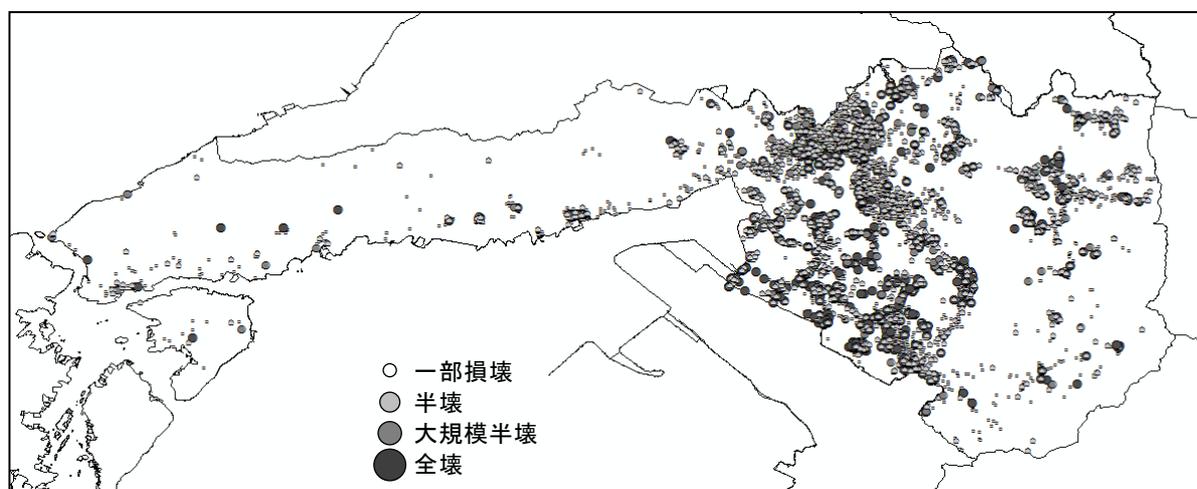
Fig. 2に宇城市の全壊家屋の分布を、Table 2に大字ごとの無被害と被害建物の棟数および地域ごとの割合を示す。宇城市の中心部である松橋町とその南の小川町で家屋の被害が多く、5,548棟と2,213棟である。松橋町は被害率も高く38%であった。一方、震源から離れた三角町ではほとんど被害が見られなかった。震源や断層位置と被害状況との関連が考えられるほか、宇城市の南西部は埋立地であり、地盤特性によって揺れが増大した可能性も考えられる。

Fig. 2 Distribution of collapsed buildings in Uki city, Kumamoto caused by 2016 Kumamoto Earthquakes

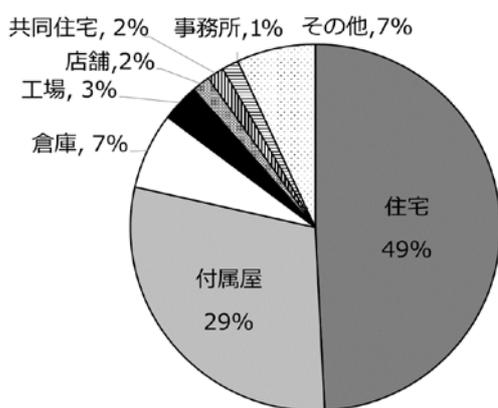
家屋の種類名称ごとの家屋数の割合を求めた。課税台帳の家屋種類は課税区分によって詳細に分けられているが、本論では住宅、付属屋、倉庫、工場、店舗、共同住宅、事務所、その他の8つに区分した。Fig. 3に種類名称区分ごとの家屋の割合を示す。宇城市では、住宅が49%で半数を占め、付属屋（住宅等に付属する小屋）が29%であった。その他には、旅館や病院、映画館、車庫、屋外便所等のさまざまな用途の施設が含まれる。Table 3に種類名称ごとの被害率を示す。住宅では、一部損壊以上の全ての被害率が最も高く36%であった。付属屋の一部損壊率は2.6%と高くないが、全壊率は3.3%で他の種類の家屋に比べて大きかった。住宅に対しては、半壊に至らない（一部損壊）被害の判定でさまざまな支援が受けられるため、一部損壊の判定が出されている。しかしながら、災害による固定資産税の減免申請には、「罹災証明書の被害の程度が半壊以上のものに限る」との制限があり、半壊に至らない被害がデータベースに反映されていない。そのため住宅と付属屋の被害状況とに差が出たと考えられる。

Fig. 3 Ratio of building with each purpose in Uki city, Kumamoto

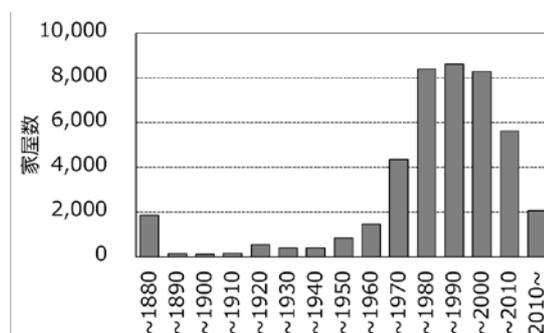
Fig. 4に建築年別の家屋数を示す。1869年（明治2年）以前に建築された家屋は全て1869年と入力されているため、1880年以前に建築された建物の数がやや多いが、ほとんどの建物は1970年以降に建てられていた。

Fig. 4 Number of buildings of each building year in Uki city, Kumamoto

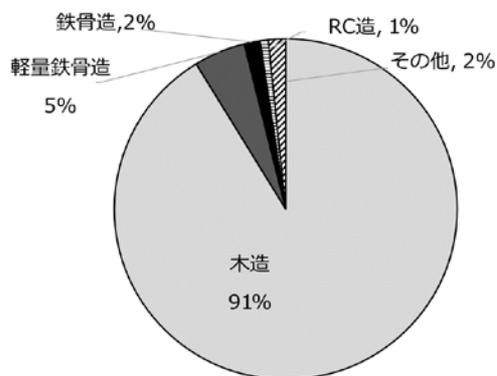
Fig. 5に4.2節で住宅に分類された家屋(21,284件)と共同住宅に分類された家屋(646件)の構造種別ごとの割合を示す。異種の構造が組み合わされた家屋はその他に分類した。住宅に限定した場合、91%が木造で、軽量鉄骨、鉄骨、RC造は5%以下であった。Fig. 6には屋根種類ごとの割合を示す。屋根は課税制度上、非常に細かく分類されているが、ここでは大きく瓦、スレート、銅板、陸屋根、草葺、その他の6種類に分類した。屋根種類を見ると、72%が瓦葺で、スレート葺が13%、銅板葺が6%、その他は1%以下であった。宇城市は人口密集地ではないため、木造瓦葺の戸建て住宅が多いことが分かった。Fig. 7に建築年代別の住宅数を全家屋数と比較して示す。すべての年代にわたって、家屋全体の約半数

Fig. 5 Rate of houses of structural material in Uki city, Kumamoto

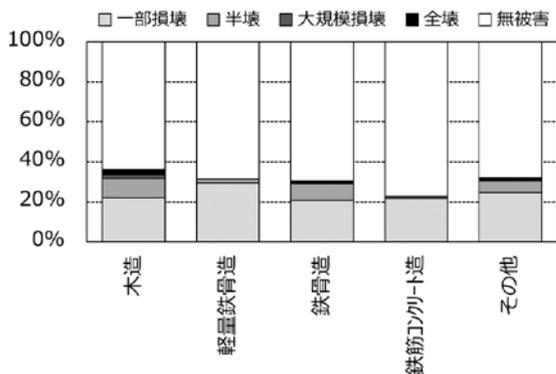
Fig. 8に住宅の構造種類ごとに被災程度別の割合を示す。構造種類による被害率の差は大きくないが、木造家屋の住家被害率がやや高く、鉄筋コンクリート造家屋の被害率がやや低い。半壊以上の被害を受

けた家屋は木造と鉄骨造が多い。

Fig. 8 Rate of houses of each structural material and damage in Uki city, Kumamoto

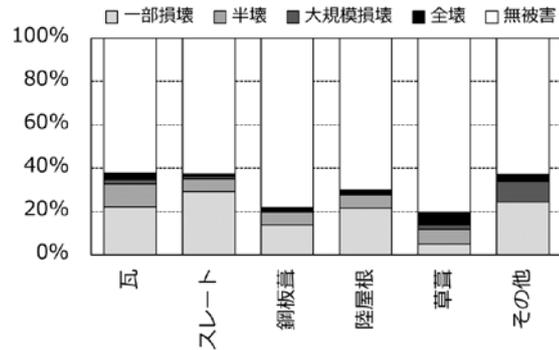
Fig. 9には住宅の屋根種類ごとの被災程度割合を示す。瓦またはスレート葺の住宅の被害率がやや高いが、これはTable 5より木造家屋の被害率が高い

ためと考えられる。草葺の住宅は、被害率は高くないが、全壊率が非常に高い。Fig. 10に被害程度別の草葺住宅の分布を、Fig. 11に字別ごとに被災程度別の草葺住宅の数を示す。豊野町と小川町には草葺住宅はほとんど存在しない。多くの草葺住宅は三角町にあり、そのほとんどは無被害であった。一方、震度の大きかった不知火町と松橋町にはそれぞれ約50戸の草葺住宅が存在し、被害が発生した。特に松橋町の草葺住宅は甚大な被害を受けた。このため、Fig. 9に示すように草葺では無被害の住宅が多い一方で、全壊率が高かった。

Fig. 9 Rate of houses of each roof material and damage in Uki city, Kumamoto

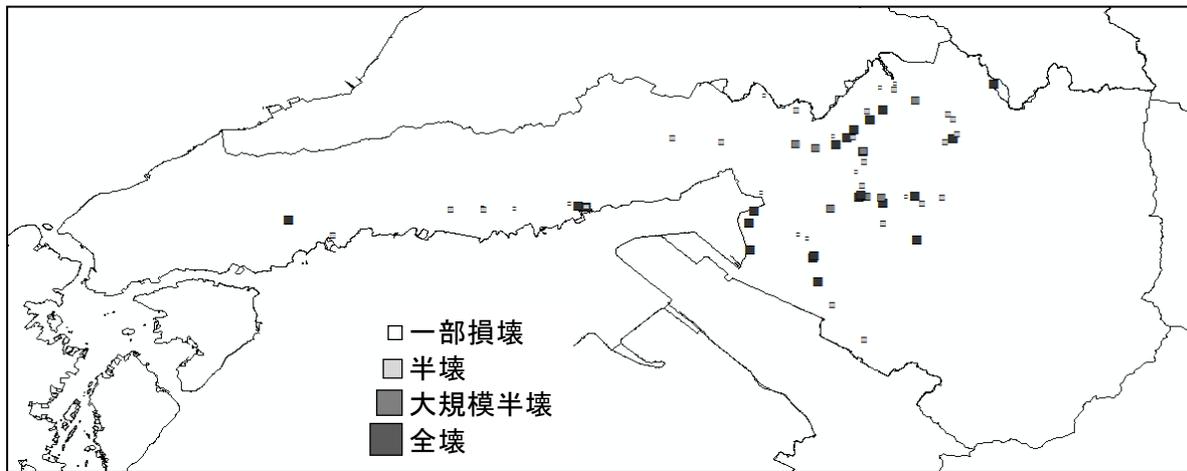
Fig. 10 Distribution of houses with thatched roof in Uki city, Kumamoto caused by 2016 Kumamoto Earthquakes

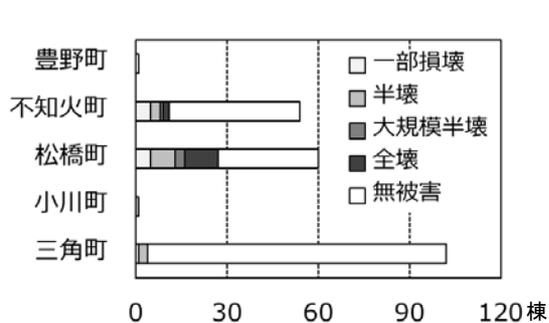
Fig. 11 Number of houses with thatched roof in each district in Uki city, Kumamoto

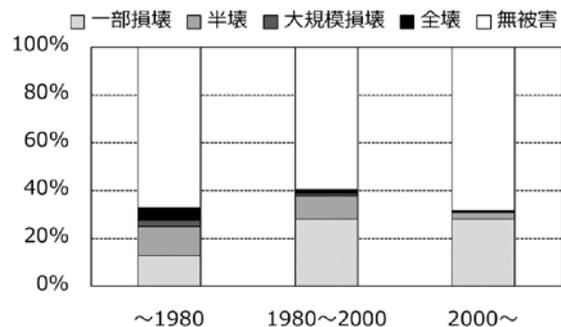
Fig. 12 Rate of houses in each building year and damage in Uki city, Kumamoto

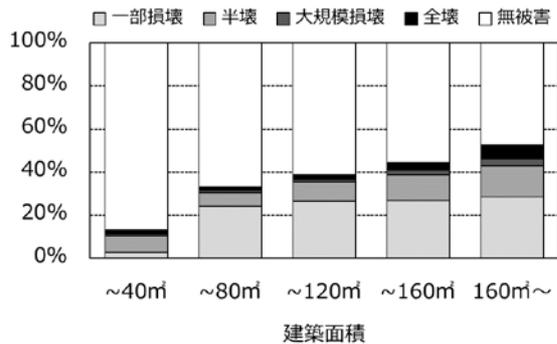
Fig. 13 Rate of houses of each building area and damage in Uki city, Kumamoto
