## 平成30年北海道胆振東部地震による土砂災害の特徴

### On the Features of Landslides Triggered by the 2018 Hokkaido Eastern Iburi Earthquake

王功輝・古谷元<sup>(1)</sup>・渡部直喜<sup>(2)</sup>・土井一生・馬寧

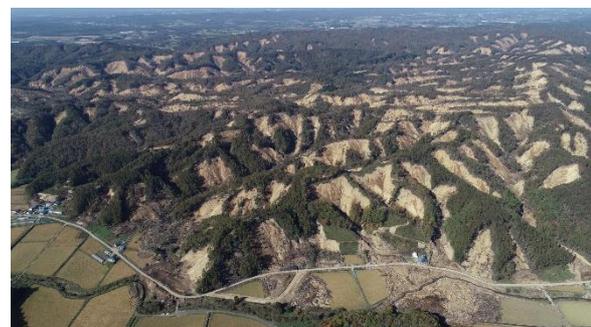
今回の地震において、安平町、厚真町、むかわ町にわたる丘陵地域の20 km四方の範囲を中心に、6000箇所を超える斜面崩壊や地すべりなどが集中的に発生した。これらの一例としてPhoto 2に、厚真町高丘地域で発生した斜面崩壊を示す。この写真において、稜線部を除いて、全面的に斜面崩壊が発生したことが分かる。また、田圃に堆積している崩壊土砂の範囲および特徴から、道路沿いの斜面から崩壊した土砂が流動化したことが推察される。

Photo 2 Landslides occurring on Takaoka area of Atsuma Town (Taken on September 28, 2018)

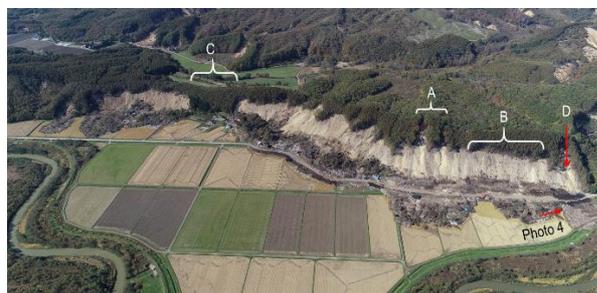
今回の地震で最も被害の大きかった吉野地区 (Photo 3) では、斜面の広範囲にわたって大規模な斜面崩壊が発生し、の脚部斜面沿いの住宅が被災し、19名の犠牲者が出た。崩壊土砂の移動形態は、移動土砂が斜面上の樹木を乗せたまま流下し (Photo 4)、住宅を巻き込み、一部の崩壊土砂は長距離を移動した後に、田圃に堆積した。当該地区の崩壊斜面を観察したところ、斜面の微地形は沢地形 (区域A) と平滑斜面 (区域B) と二種類に分類できた。そして、これらのうち、沢地形の斜面から移動した土砂は、移動距離が長い傾向が認められた。

一方、鞍部的な地形を呈している区域Cでは、斜面崩壊が発生しなかったため、斜面下方の民家には斜面崩壊による直接的な被害がなかった。

Photo 3 Landslides on Yoshino area (Taken on October 20, 2018)

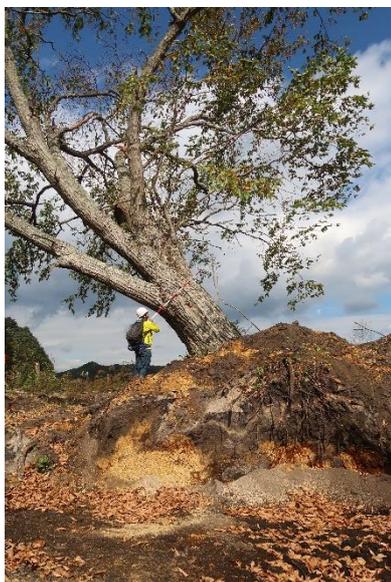
Photo 4 Tree originating from the source area of the slope and depositing on the rice paddy with displaced landslide mass. Location was shown in Photo 3.

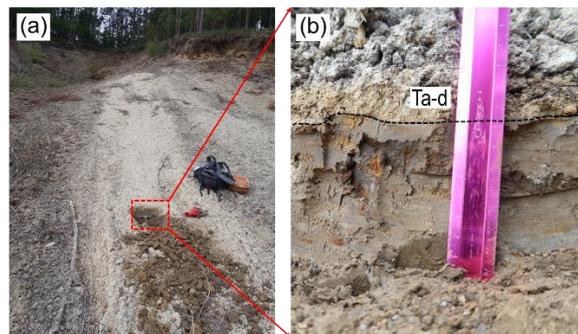
Photo 3に示す区域Dにおける崩壊のすべり面、及び側方崖を観察したところ、すべり面はTa-d火山灰層の下部に発生しており、Ta-d火山灰層の基底に厚

さ数cm程度の高い含水量を持つ粘土層が認められた (Photo 5)。また、Ta-dより上位の土層は、黒色土、Ta-c 火山灰、黒色土、Ta-b 火山灰、及び表土で構成されていた。

Photo 5 Outcropped sliding surface (a) and a close-up view of the soil layers underlaid the sliding surface (b) at D area shown in Photo 3

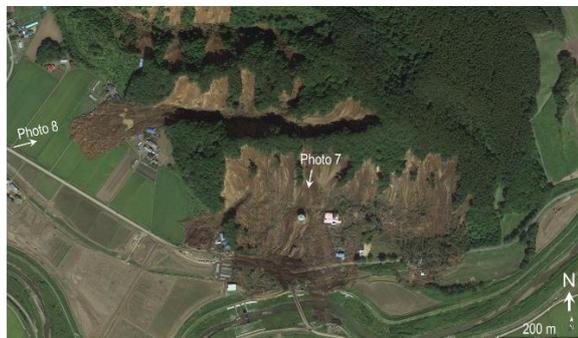
富里地区は吉野地区から東2.5 kmに位置する。幅約700 mに渡る斜面において、連続して大規模崩壊が発生した (Photo 6)。崩壊土砂が斜面直下にある富里浄水場や家屋及び高齢者生活自立支援センターなどに甚大な被害を与え、4名の犠牲者を出した。また、この浄水場の損壊 (Photo 7)により、1100戸以上が断水したために、災害の復旧に大きな影響を与えた。

Photo 6 Landslides on Tomisato area (After Google earth, photo of September 11, 2018)

Photo 6で分かるように、浄水場施設の背後の斜面に山頂付近まで延びる沢があり、その沢に沿って複数の崩壊が発生し、崩壊土砂が沢の堆積物と一緒に流下した (Photo 8) . 流下した土砂は沢の出口から田圃の上を約200 m移動し、堆積した. これにより、数件の家が壊された.

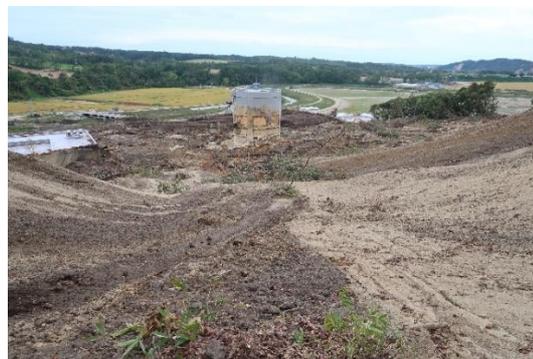
Photo 7 Downslope view of the Water tower with the imprint of landsliding debris on Tomisato area shown in Photo 6

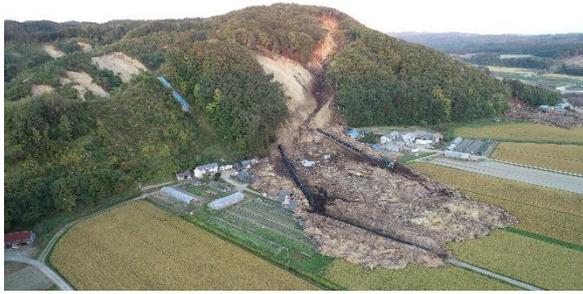
Photo 8 A fluidized landslide on west side of the slope shown in Photo 6 (Taken on September 28, 2018)

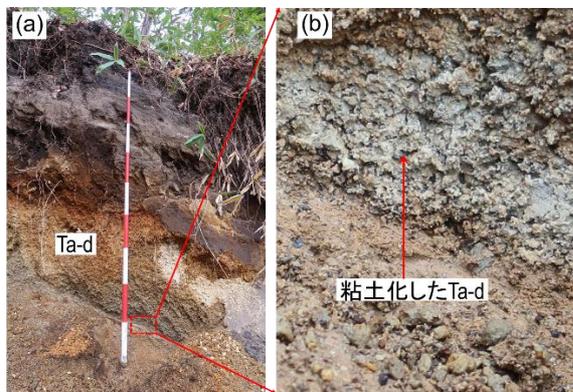
富里地区の崩壊は、吉野地区の崩壊と同様に、Ta-d火山灰層の下部にすべり面が発生したと推察される. また、すべり面付近に粘土化した土層も確認された (Photo 9) . この粘土層から土試料を採取し、粘土鉱物を分析したところ、ハロイサイトが形成されていることが分かった (Fig. 4) .

Photo 9 (a) Vertical profile of the side scarp of landslide on Tomisato area, and (b) clayey soils in Ta-d tephra layer

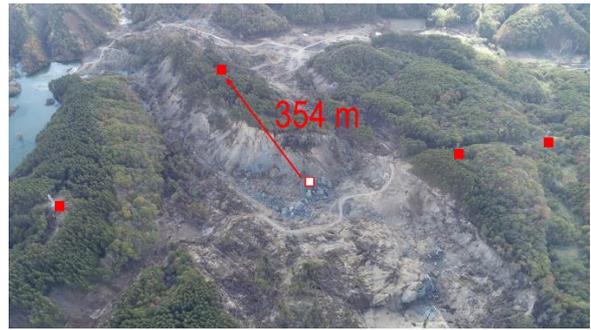
Photo 10 Large-scale landslide on Hidaka-Horonai area. ■ : Power tower; □ : Former location of power tower (taken on October 18, 2018)

日高幌内地区では、今回の地震において最大規模の岩盤地すべりが発生した (Photo 10) . 地すべり発生箇所周辺における基岩は、珪藻質～珪質の硬質泥岩及び海緑石砂岩からなる軽舞層であり、地すべり発生箇所の層理は南～南東へ $10^{\circ}$ 程度であった. 地すべりの滑動は、並進性のものであり、層理面がす

べり面になった可能性が考えられる。移動した地すべり土塊の長さは約850m、幅は約400mである。この地すべりの土塊は、斜面に沿って約350mを移動して、日高幌内川を堰き止め、長さ約1100m、高さ約50mの大規模天然ダムを形成した。Photo 11 と Photo 12は、源頭部に露出した泥岩岩塊の表面である。これらの写真より、基岩となる泥岩は、節理がよく発達しているため、風化しやすいと推察される。

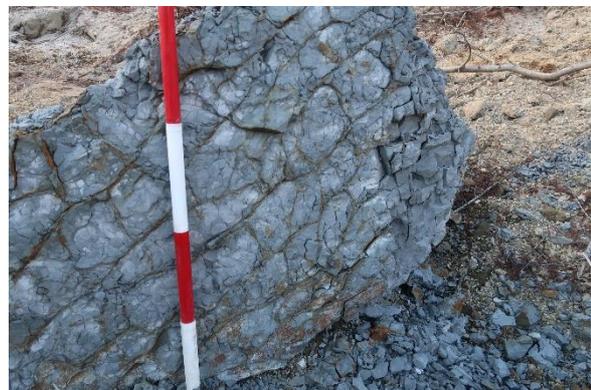
Photo 11 Outcropped bedrock on the source area of Hidaka-Horonai landslide

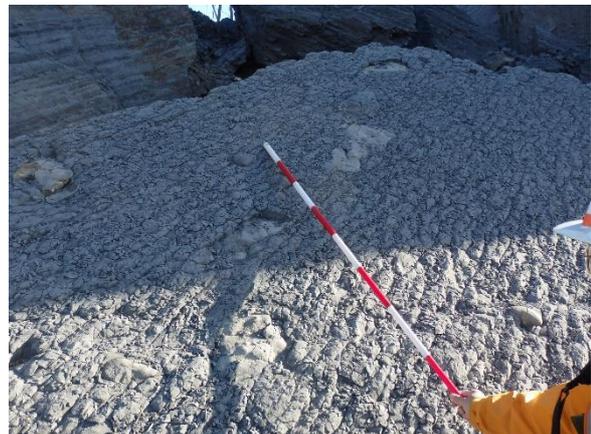
Photo 12 Surface of the outcropped bedrock on the source area of Hidaka-Horonai landslide

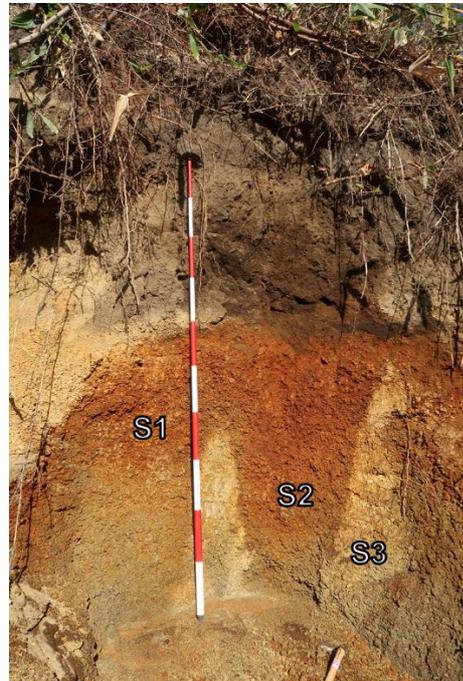
採集試料は、Photo 15に示すように、S1とS2は褐色の土層から、S3は楔状に分布している風化土層からのものである。S1, S2, 及びS3の含水比はそれぞれ109%, 124.6%, 及び194.5%である。これらの試料を用いて、せん断試験を実施した結果をFig. 8に示す。この図より試料のせん断抵抗は、試料の風化度および含水量によって異なることが認められる。特にS3は風化して粘土化した試料であるため、含水比が著しく高い。この土層に関する粘土鉱物分析はまだ実施されていないが、そのせん断強度 (ピーク及び残留強度) はS1とS2に比べて著しく低いことが分かる。また、S2とS3に対して透水実験を行ったところ、透水係数はそれぞれ $10^{-5}$  m/sと $10^{-7}$  m/sのオーダーであった。これらの風化土層の分布とすべり面の形成について調べる必要があるが、今後の課題にしたい。

Photo 15 Sampling locations for in situ direct shear box tests at D area shown in Photo 3
