2019年に国内で発生した土石流災害について

Debris Flow Disaster Occurred in Japan, in 2019

竹林洋史・藤田正治

Hiroshi TAKEBAYASHI and Masaharu FUJITA

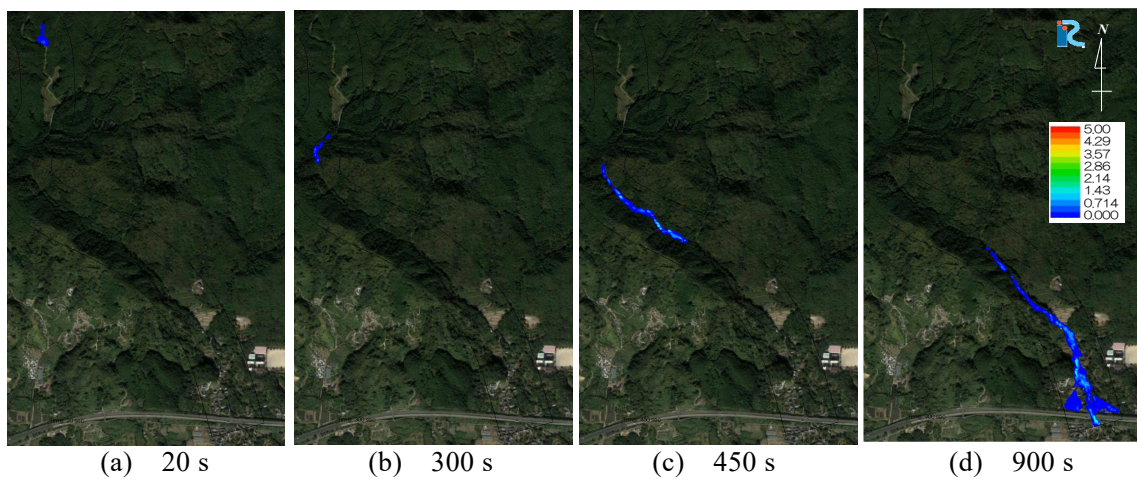
Fig. 17 Temporal change of flow depth of debris flow

Fig. 17 に土石流の流動深の空間分布の時間変化を示す。土石流発生から宅地までの到達時間は約 600 秒である。そのため，宅地で 8 月 28 日午前 6 時 20 分ごろに土石流の流下が確認されたことを考えると，土石流の発生は 6 時 10 分ごろと考えられる。土石流発生から宅地までの到達時間は約 600 秒であること

を考えると，二つの土石流合流点付近に土石流センサーを設置しておけば，土石流発生後であっても避難が可能である。

土石流は流下しながら河床・河岸を浸食し，浸食した土砂と水を自身に取り込みながら規模を拡大させる。しかし，本土石流は，流向が南東に変化するまでの約 800m はほとんど規模が変化していない。流向を南東に変化させてからは土石流の規模は流下とともに大きくなっている。上流域で土石流がそれほど発達しないのは，上流域の河床勾配が緩やかであるとともに川幅が広い領域も存在し，土砂が堆積しやすいためと考えられる。つまり，金立川は上流域に自然の遊砂地を有していることになる。これは，2016 年の土石流が下流まで到達していないこととも一致する。また，流向が南東に変化するまで土石流が発達しないことを考えると，流向が南東に変化する地点付近に砂防ダムを建設すれば，比較的小規模の砂防ダムでも土石流を止めることができ，砂防ダム建設費を低く抑えられると考えられる。
