台風1915号による横浜港の被災について —シーバス被害を例として—

Damage in Yokohama Port due to Typhoon No.1915 -Study on Sea-Bus Damage -

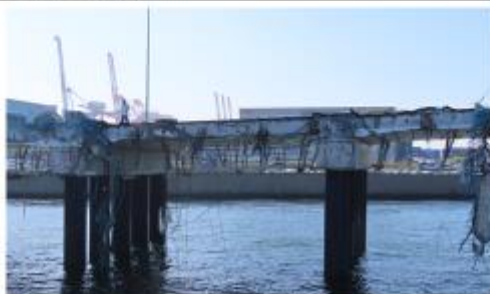
PC床版橋桁部分

Fig.2に例として調査時(2019年11月18日)のはま道路の被災・復旧状況を示す。Fig.2(1)は海上から橋げた部を観察したもので、PC 栈橋部が剥落しているのが分かる。Fig.2(2)は橋上における調査である。

南本牧はま道路は南本牧ふ頭と首都高を繋ぐ全長6.0kmの臨港道路である。そのうち約610mは南本牧運河上に架かっており、海上部分は110mのPC床版橋桁橋部分と500mの鋼床版箱桁橋部分からなる。台風1915号の際には、本牧ふ頭沖に停泊していた貨物船が強風によって走錯し、南本牧はま道路の橋桁に衝突した。これにより、PC床版橋桁及びPC桁橋と箱桁橋の接合部分において、船舶が下から突き上げたことによる床版のめくれ上がり、繰り返しの衝突による壁高欄及びPC桁の脱落、接合部における伸縮装置の破壊といった被害が生じた。

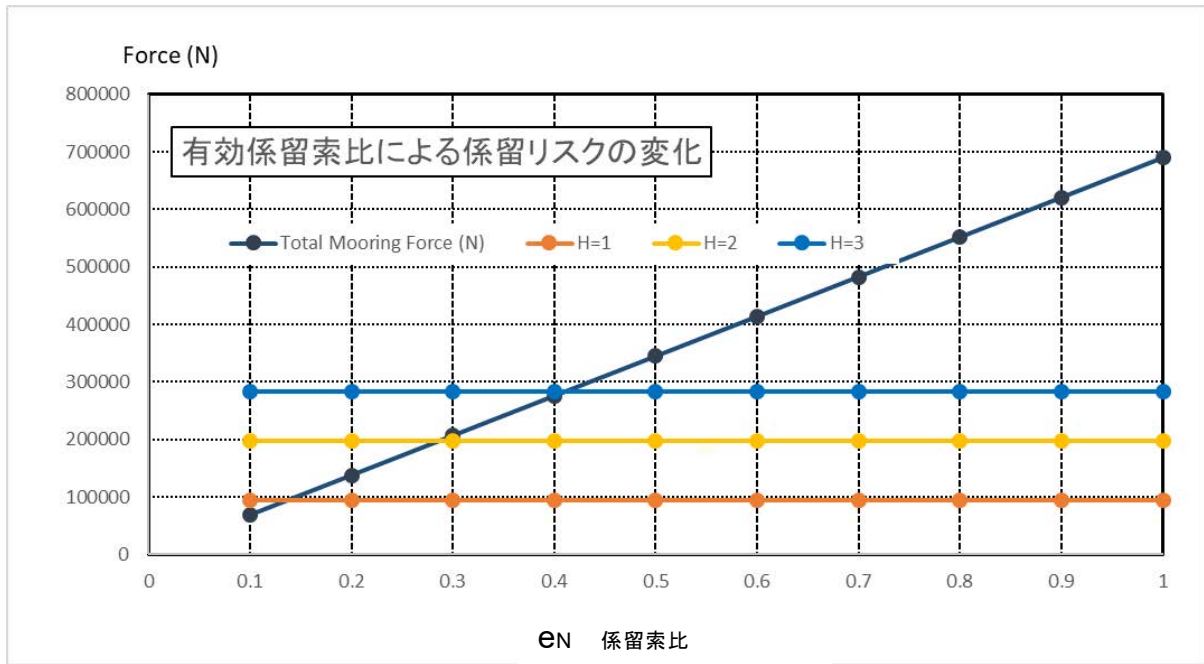
Fig.9 Variation of mooring force and drift force

この図より, 波高を 3m 程度と考えると, $e_N=0.4$ 程度で係留索は保持できなくなり, 沈船あるいは漂流現象が生ずる可能性が高くなるのが分かる. 逆に, e_N が 1.0 に近づくほど船舶の安全性は高くなる. このためには, AI 等を活用した係留張力を測りながら係留索長を調整する新しいシステムの開発等の技術革新が必要になってくる.
