令和2年7月球磨川豪雨 ダムの役割と効果および拠点医療機関の水害対策

Floods in Kuma River in July 2020

Roles and Flood Mitigation Effects of Dams and Flood Countermeasures of Core Medical Institution

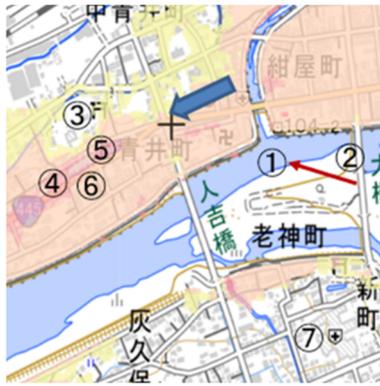
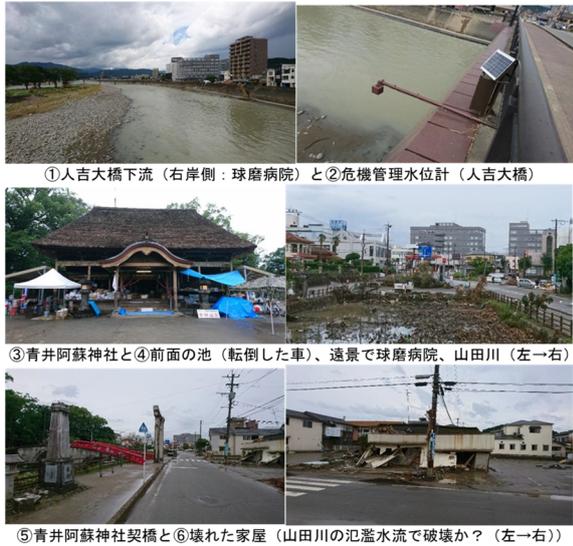
Fig.4 Flood damages in Hitoyoshi city area

被害は広範に及んでおり、人吉市内においては、国宝の青井阿蘇神社周辺では4mを超える浸水深が発生している。また、球磨川本川からの越水のみならず、支川山田川からの氾濫水が本川と並行するようになりかなりの流速を持って流れたことが、家屋の損壊の様子からも伺い知ることができる(Fig.4)。

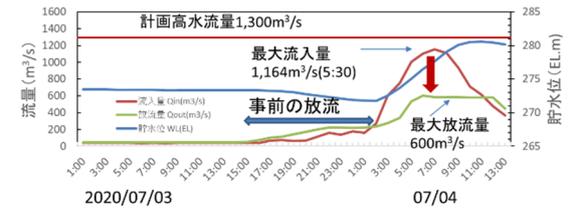
Fig.7 Flood control effect of Ichifusa dam

球磨川には、本川上流に熊本県の管理する多目的ダムである市房ダム (Fig.6: 1959年完成, 目的: 洪水調節, 流水の正常な機能の維持, 発電, 諸元: 堤高78.5m, 総貯水量容量 4,020 万 m³, 有効貯水容量約 3,510 万 m³, 流域面積: 157.8km² (球磨川全体 1,880km²の 8.4%), 計画高水流量 1,300m³/s, 計画最大放流量 650m³/s) がある。洪水に備えて前日からの予備放流 (273.3m→271.8mへ約 1.5m 低下 (約 10 時間)) により、洪水調節容量を増加 (850 万から約 770 万 m³ 増: 合計 1620 万 m³) (相当雨量 (上流域面積あたりの容量): 54→103mmに増大) された。流入流量が非常に大きかったものの、市房ダムはこの事前の放流による容量増の効果もあって異常洪水時防災操作に至る一歩手前まで洪水を貯留し、大きく洪水流量を軽減 (1,164→600m³/s) させた (Fig.7)。

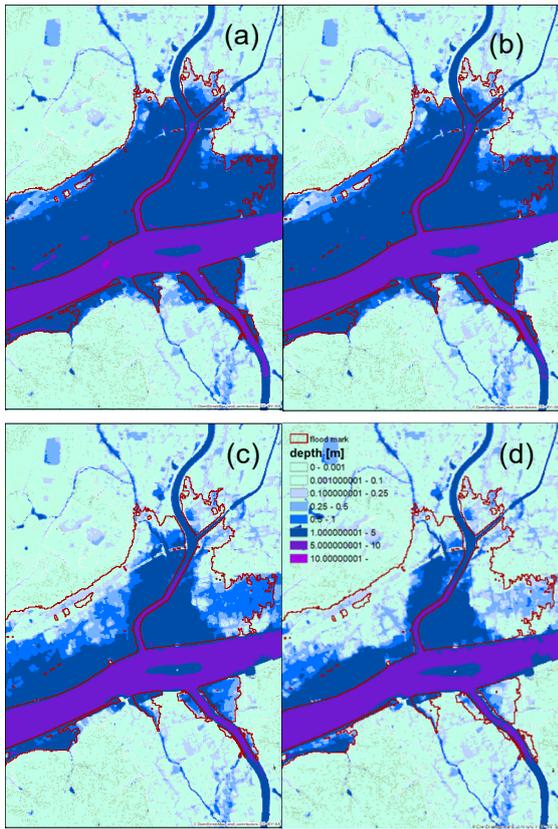
Fig.12 Calculated water depth at Hitoyoshi area (2020/7/4, 9:00:00) (a): Without flood control of Ichifusa and Kawabegawa dams, (b): Only with Ichifusa dam, (c): Both with two dams, (d): No discharge from two dams

次に、人吉付近の水深計算結果を4つのケースで比較した。まず、市房ダムの洪水調節効果について、市房ダム無(観測流入量=放流量)をFig.12(a)に、市房ダム有(実績放流量)をFig.12(b)に示す。これらより、その差は比較的小さいことがわかる。これに、川辺川ダム有(最大放流量200m³/s)の場合をFig.12(c)に、さらに、両ダムからの放流量をゼロにして、両ダム流域以外の残流域からの水量のみを与えた場合をFig.12(d)に示す。最後のケースは、本川水位の上昇を抑えて、山田川において背水が生じにくい計算設定として、主に山田川流域単体における浸水を示すことを目的として実施したものである。

Fig.12 (c) より、市房ダムかつ川辺川ダムがある場合は、大きな治水効果があることが見て取れる。なお、その場合でも浸水域が認められるのは、本計算では 5m 解像度の一般に入手可能な高解像度の標高データを用いているが、特に中小河川の局所的な堤防天端高（パラペット等含む）が必ずしも正確に再現できていないために、現実よりも氾濫しやすくなっていることが理由と考えられる。

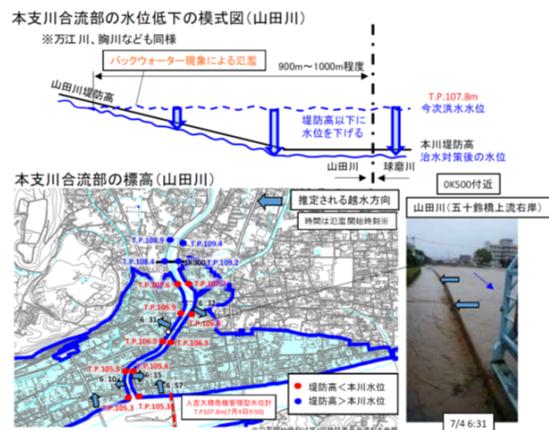
Fig.16 Inundation record and backwater effect (Review meeting of Kuma River Flood (2020))

また仮に、市房、川辺川ダムからの放流をゼロとする場合は、青井阿蘇神社付近の水深は7cmとなり浸水がほとんど発生しない計算結果になった。これらの浸水被害の違いは、国土交通省と熊本県による検証会議でも示されたように (Fig.16), 球磨川本川の水位上昇に伴って、山田川の流水が行き場を失うバックウォーター現象の有無に相当し、山田川単独では浸水被害はほとんど生じないことが明らかとなった。

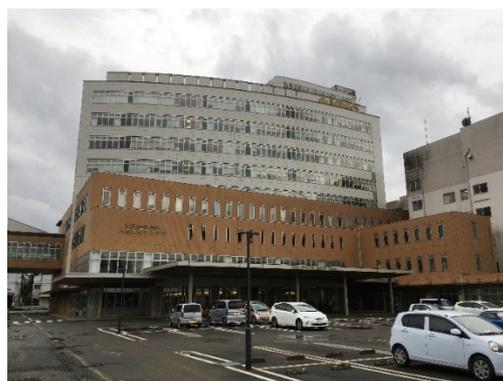
Photo.1 Hitoyoshi Medical Center (With the Kuma River behind, July 23, 2020)

独立行政法人地域医療推進機構 (JCHO) 人吉医療センターは、球磨川にかかる人吉大橋の左岸付近に立地する医療機関である (Photo.1, Fig.17)。同センターは、ベッド数 252 床、26 診療科、年間救急車搬入台数 2800 台、年間救急医療室 (ER) 受診数 7000 名の南九州 3 県の県境地域 (人口 18 万人) 唯一の急性期医療に特化した総合病院である (木村, 2020)。また、同センターは災害拠点病院に指定され、災害時の医療の拠点機能を担うほか、地域医療支援病院や第二種感染症指定医療機関にも指定されており、新型コロナウイルス感染症などの特殊な感染症の医療拠点の役割も担う、地域医療の中核的な機関である。

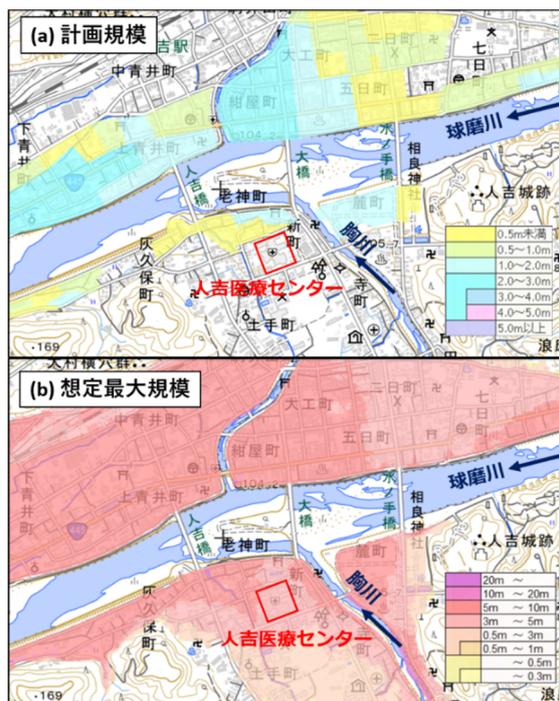
Fig.17 Flood Hazard Map around Hitoyoshi Medical Center : (a) Planned flood level, (b) Expected maximum flood level (Modified from the Geospatial Information Authority of Japan "Layered Hazard Maps")

令和 2 年 7 月豪雨では、同センターは球磨川の左岸支川である胸川からの氾濫により建物の 1 階部分が浸水し、浸水や浸水対策による制約の中で災害時医療を提供することを余儀なくされた。同センターの周辺の浸水想定区域を Fig.17 に示す。図より、計画規模の洪水では浸水が想定されていないのに対し、想定最大規模の洪水では最大で 3~5m の浸水が想定されていることが分かる。通常、3~5m の浸水では建物の 2 階にも浸水が及ぶことを考えると、令和 2 年 7 月豪雨における人吉医療センターの浸水は計画規模の浸水想定と想定最大規模の浸水想定との中間であると言え、このことは上述の降雨の外力規模の特徴とも整合する。

- ・ 人吉医療センターは、Fig.17(a)に示す計画規模の洪水ハザードマップでは浸水想定区域外に立地しており、かつ昔から球磨川左岸は浸水の

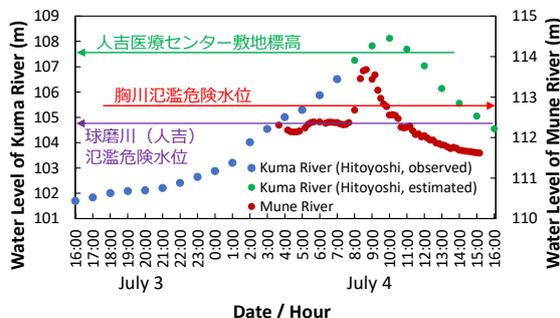
Fig.18 Water level changes at Kuma River (at Hitoyoshi) and Mune River

Fig.18 より、人吉地点での球磨川本川の最大水位が氾濫危険水位を大きく超過していること、胸川においても遅くとも 7 月 4 日 8:20 から同日 9:30 にかけて氾濫危険水位を超過していたことが分かる。なお、胸川観測地点は胸川の本川合流部より 1.5km ほど上流に位置しており、観測記録からも今次洪水では球磨川本川からの背水の影響範囲外であったことがうかがえる。

また、Fig.18 に国土地理院の地理院地図より読み取った人吉医療センターの敷地の屋外駐車場の標高（球磨川本川と支川の胸川に近い北東側の最低標高である T.P.107.6m）を付記しているが、推計された球磨川本川人吉地点の水位と比較すると、7 月 4 日 8:30 頃から 11:00 頃にかけて、球磨川本川の水位が同センターの敷地標高を上回っており、その差は最大で 60cm 余りであった（同日 10:00）。仮にこのときの人吉医療センター敷地での屋外駐車場の浸水面と本川の水面の標高が同等であったとすると、浸水深は 60cm 程度となり、後述する病院のヒアリング回答内容と整合的である。

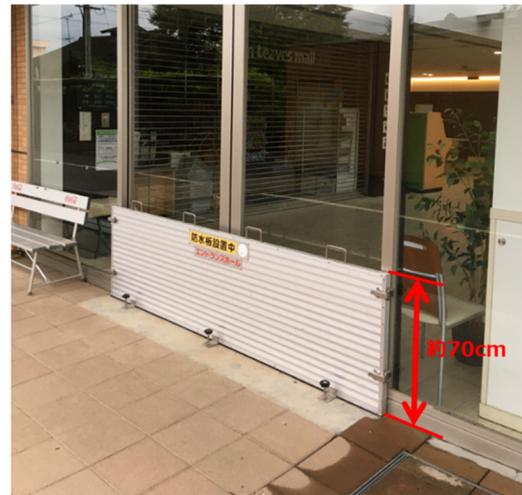
Photo 2 Installed water gate (July 23, 2020)

- ・ 7 月 4 日 6 時頃には球磨川が右岸から越水し始め、その後、テレビで上流の市房ダムで 8 時 30 分から異常洪水時防災操作を開始することが予定されている（結果的には同操作は実施されなかった）ことを知り、防水板の設置を決定した（Photo.2 を参照）。土曜日の早朝であったため在勤職員数が少なかったことと、市街各所の道路が冠水していたことにより参集が困難であったため、限られた人手（2 名）で 7 時過ぎより防水板を設置した。既に 1 か所の出入口は防水板を設置していたので、残り 7 か所の出入口における防水板の設置を行い、徐々に作業に携わる職員数が増えたものの、全て設置するまでに 45 分を要した。なお、防水板の設置は初めての経験であった。

- ・支川の胸川からの氾濫水により病院が浸水した。まず、病院の屋外駐車場と周辺道路が浸水した。屋外駐車場の浸水深は最大で 60cm ほどとなった。病院への浸水以前から、出入口の自動ドアの排水口から水が逆流してしみ出してきたが、布で押さえたところ、病院内へ水が入ってくることはなかった。
- ・7 月 4 日早朝から救急車が絶え間なく病院へ患者を搬送する状況であったので、救急の出入りのために ER の搬入口には防水板を設置していなかったが、8 時 30 分ごろ ER 搬入口にも防水板を設置した。そのため、救急車からの患者搬入は担架に移し、手渡しで患者を病院内に運んだ。（この後、救急要請に対応する救急車も水没・走行不能となり道路の水が引くまで救急患者の搬送は途切れた（木村, 2020））
- ・前述の ER 搬入口や、周辺住民の避難受け入れのために完全に閉鎖していなかった出入口からの浸水により、病院内の浸水は 9 時 30 分頃には約 10 cm となった。放射線医療機器を設置している部屋などは、前述の部屋単位での浸水対策の効果もあり、5 cm 未満の浸水であった。もう少し浸水深が高ければ、ER で使用する電子機器や放射線医療機器の電子基板が水没し使用できなくなった可能性があったが、幸いにしてそれ以下に浸水深を抑えることが出来た。

- ・同センターでは、被災以降も防水板の設置訓練等職員を対象にした研修や災害訓練を積極的に行っている。今後予想される気象変動に伴う線状降水帯による大雨等水害の頻発化に備え、浸水対策に特化した要綱を策定し、災害時にも医療提供を維持することのできる組織体制や情報伝達手段の再構築が必要である。
- ・病院建物や機器等の浸水対策として、1階の出入扉のガラス部分の強化や防水板の追加（二重防水）のほか、医療機器を浸水から守るための防水シートの活用、浸水想定時のエスカレーターやエレベーターの運用方法の変更が検討である。
- ・外部との通信や情報収集体制の面での対策では、災害時の通信手段として携帯電話（スマートフォン）の増台や、衛星インターネットの購入などが挙げられる。そのほか、外部からの支援として有用であるものとしては、携帯電話移動基地局の設置や他のJCHO医療機関からの医師や看護師の応援派遣などが考えられる。
