2020年7月豪雨災害による熊本県南部の深層崩壊について

Deep-seated Landslides Induced by the Heavy Rain Event of July 2020 in South Kumamoto

山崎 新太郎

Synopsis

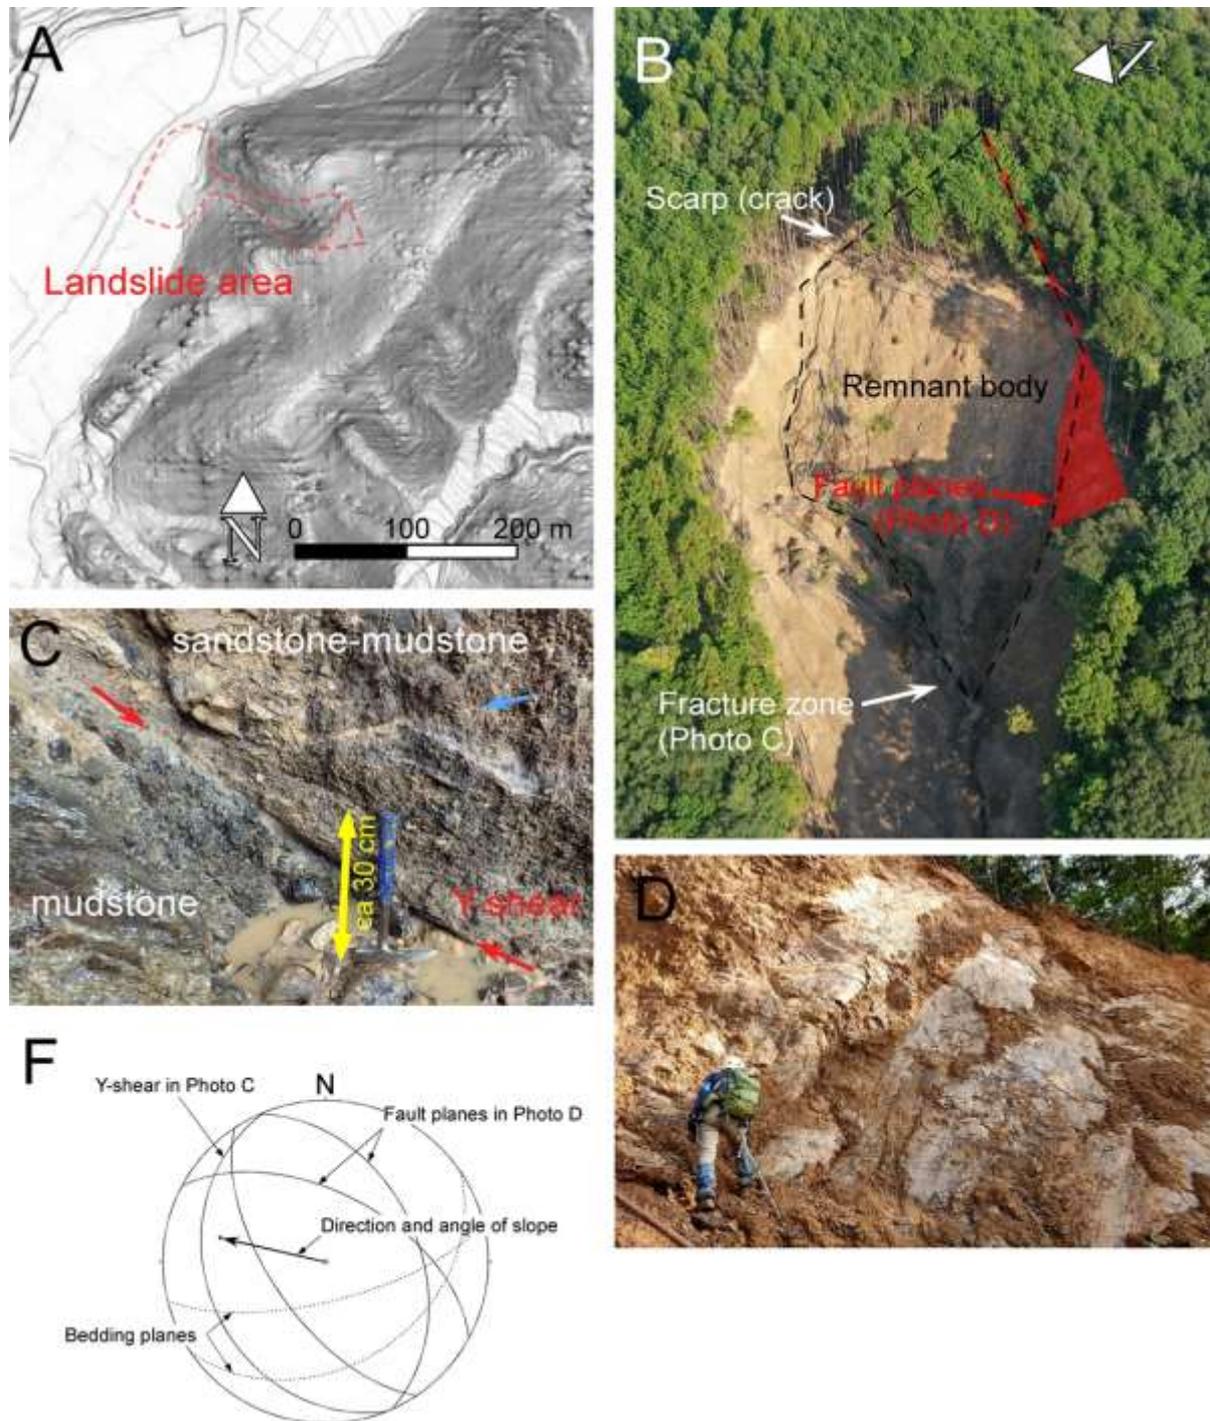
Fig. 3 Geological and Geomorphological characteristics of Miyanoura landslide site. Subfigure A shows high-resolution 1-m DEM slope map. Photo B shows the source area of landslide and remnant block after the landslide. Photo C shows the large fracture zone bounded slope. Photo D shows the fault planes worked as detachment planes of the landslide block. Subfigure E shows stereo projection of exposed fault planes and Y-shear planes in the fracture zone (lower hemisphere projection).

崩壊前に取得された航空レーザー地形データによる傾斜量図 (Fig. 3A) では、特に急斜面上において地形モデル作成時のアーティファクトと思われる筋や植生に起因すると思われる突出部が出現しているが、低地ではあぜ道なども観察でき、高さ1 m以下の段差などが緩斜面上では観察できるとされる。あらためてこの傾斜量図を観察すると、崩壊前には小谷があり、今回の崩壊はこの小谷の谷頭部を拡大させるように発生したと思われる。また、崩壊地の上方には緩斜面があり、今回の崩壊はこの緩斜面を含んだ斜面が崩壊しているが、傾斜量図の観察では緩斜面上に、線状凹地や連動的な小崖などの重力斜面変形の進行によって生じるような微地形を発見することはできない。崩壊は前述した小谷の谷頭部で発生しているが、発生直後には、崩壊の背部尾根側に三角形の連続する小段 (崖) が残された。この小段は1~2m程度の段差があり、斜面変動は、前面の崩壊だけでなく、さらに広い範囲で発生した (Fig. 3B)。

重要な斜面内部構造としては、谷に沿って最大幅1 mの破砕帯 (Fig. 3B, C) があり、この断層破砕帯は断層運動によって破砕された物質 (断層ガウジ) を含んでおり、複合面構造も発達していた。断層破砕帯は、岩盤の強度と風化の境界でもあり、断層破砕帯より下位の泥岩は風化の程度が上位の砂岩よりも小さく堅硬であった。もう一つ、重要な構造として、崩壊頭部の南側の砂岩には複数枚の平滑な面が露出していた (Fig. 3B, D)。この面は波を打つように大小の波長を持って湾曲しており、せん断作用によって形成されたと考えられる断層面である。断層面は、前述した三角形の小崖の南側の1辺に連続しており (Fig. 3B)、この面が分離面となっている。さらにこの面の姿勢と、前述した断層破砕帯は崩壊源の下方で交差しており (Fig. 3E)、断層によって分離していたくさび型の岩盤が今回崩壊したともと思われる。

界でもあり、断層破砕帯上方の岩石は断層破砕の影響を受けて破砕されたために強く風化していた。そして、浸透水が断層破砕帯で遮水され、上方のくさび形の岩盤が水圧で駆動されたことが崩壊につながった可能性がある。

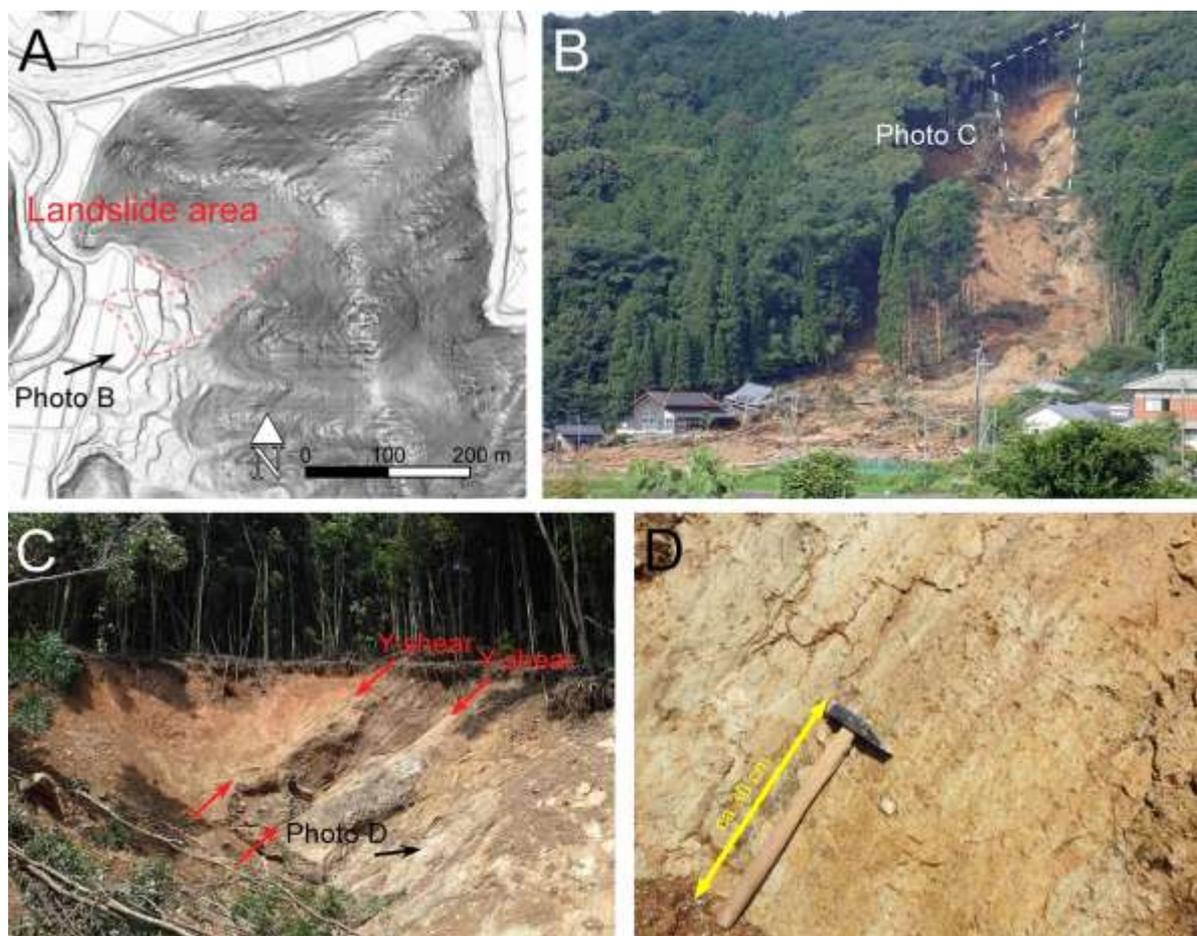
崩壊前に取得された航空レーザー地形データによる傾斜量図 (Fig. 4A) では、先の傾斜量図と同じく、特に急斜面上において地形モデル作成時のアーティファクトと思われる筋や植生に起因すると思われる突出部が出現しているが、アーティファクトと微地形は急傾斜上でなければ峻別できる。崩壊は比較的平滑で浅い谷が形成されている場所の上部で発生しているが、線状凹地や小崖などの重力斜面変形の進行に伴って生じるような微地形はこの傾斜量図からは判別できなかった。

現地で崩壊後に露出した地質の状況として、目立ったのは、断層破砕帯である。この断層破砕帯の全体の姿勢と一致して、せん断面と見られる平滑な面が少なくとも2枚以上同じ姿勢 (Y面と考えられる) で存在し、それに合流する別の断層面も認められた (Fig. 4C)。これらの断層面の一部には、岩石片と粘土・シルト分を多量に含み、葉状構造を持つ顕著な断層ガウジが露出していた (Fig. 4D)。また、チャートを含んだ角礫岩、同じく砂岩の角礫岩 (宮縁・鳥居, 2020によれば、カタクレイサイトとの指摘もある) も断層の上盤に露出していた。一方で、下盤の岩石は堅硬な砂岩であり断層面は岩盤の強度境界である。

崩壊物質は、黄色系の砂岩の風化物が多く、やや粘土質の赤色系の土砂も認められた。砂岩の風化物は既に土砂化しているものが多いために、崩壊発生前に既に厚く谷中に土砂が堆積していたものと思われる。一方で、赤色系のやや粘土質の土砂は崩壊の滑落崖上部 (Fig. 4C) に認められるもののその起源は不明である。

Fig. 4 Geological and Geomorphological characteristics of Ushibuchi landslide site. Subfigure A shows high-resolution 1-m DEM slope map. Photo B shows overview of the landslide and the location of the photo C. Photo C shows the top of landslide and exposed large fracture zone bounded slope. Photo D shows the fault planes and its foliated fault gouge

で構成される断層面は不透水であり、断層面の直上
が浸透水で飽和し、その結果今回の崩壊につなが
った可能性がある。

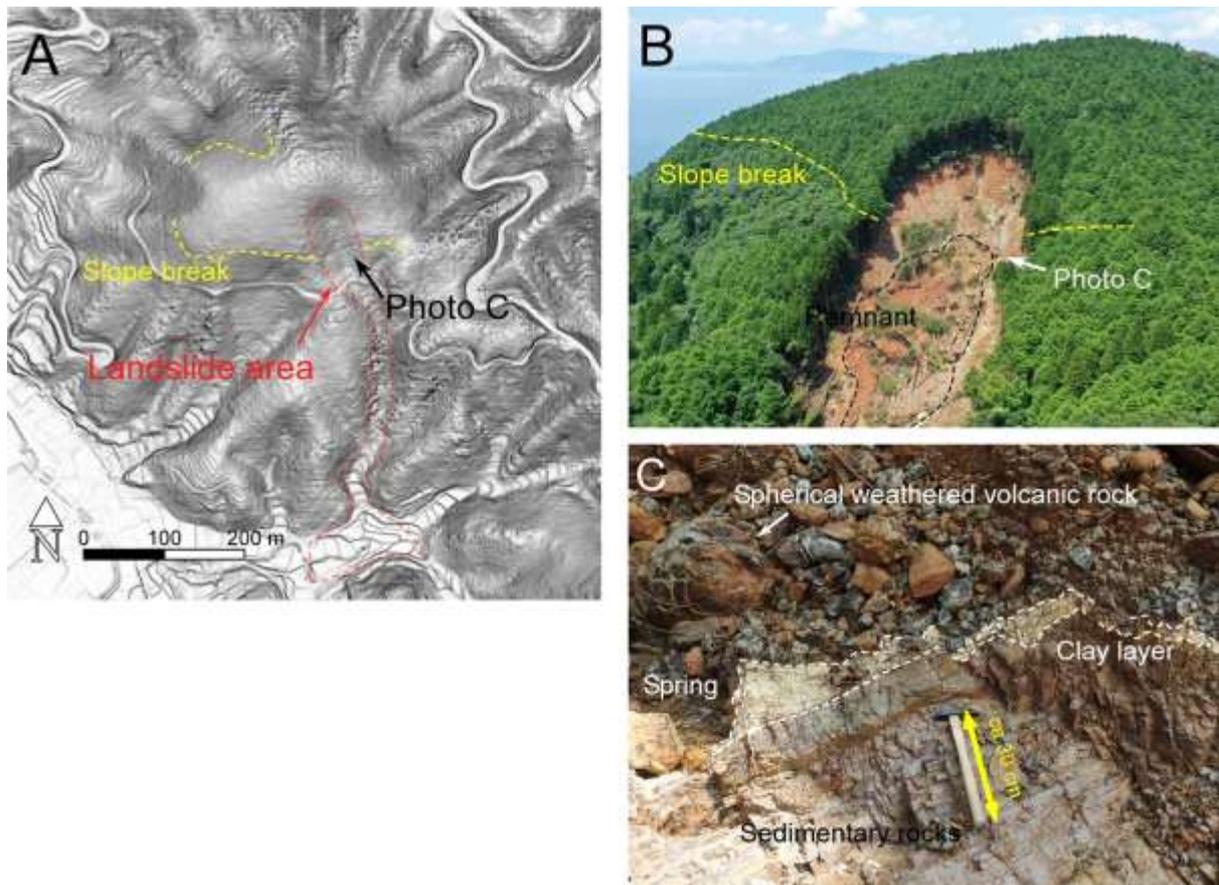
崩壊の発生前に取得された航空レーザー地形デー
タによる傾斜量図 (Fig. 5A) では、今回の崩壊地には
周囲に比べて顕著な谷が形成されており、崩壊は
この谷の谷頭をさらに拡大するように発生していた。
谷は山側に深く食い込むように発達しており、侵食

傾斜量図および現地での地形観察からは明瞭な遷急
線も読み取れる (Fig. 5B)。遷急線は後述する火山
岩と下方の礫岩・泥岩の堆積岩との地質境界より数
メートル高い位置にあるものの、地質の透水性の差
や強度の差を反映した地形である可能性がある。

Fig. 5 Geological and Geomorphological characteristics of Fukuhama landslide site. Subfigure A shows high-resolution 1-m DEM slope map. Photo B shows overview of the landslide and the location of the photo C. Photo C shows the boundary between volcanic rock and sedimentary rock.

弱な粘土層があり、この粘土層が湧水で侵食されていた (Fig. 5C)。この粘土をX線分析したところスメクタイトとカオリナイトを含んでいた (荒井紀之氏の分析による)。しかし、粘土層は山側に傾斜しており、崩壊と関連する連続的な弱面となったかどうかは不明である。

この福浜で発生した崩壊は、堆積岩の上に一般に亀裂が多く透水性の大きな火山岩が位置するキャップブロック構造で発生した深層崩壊であり、火山岩を浸透した水が火山岩底面に集中し崩壊に至った可能性が高いと思われる。前述した傾斜量図で観察できる顕著な谷は、この場所において侵食が集中してきたことを示しており、おそらく、この場所には上方の火山岩の堆積前の地形に起因した埋没谷が存在していた可能性がある。また湧水が崩壊地に認められていたことも埋没谷の存在を裏付けるものである。

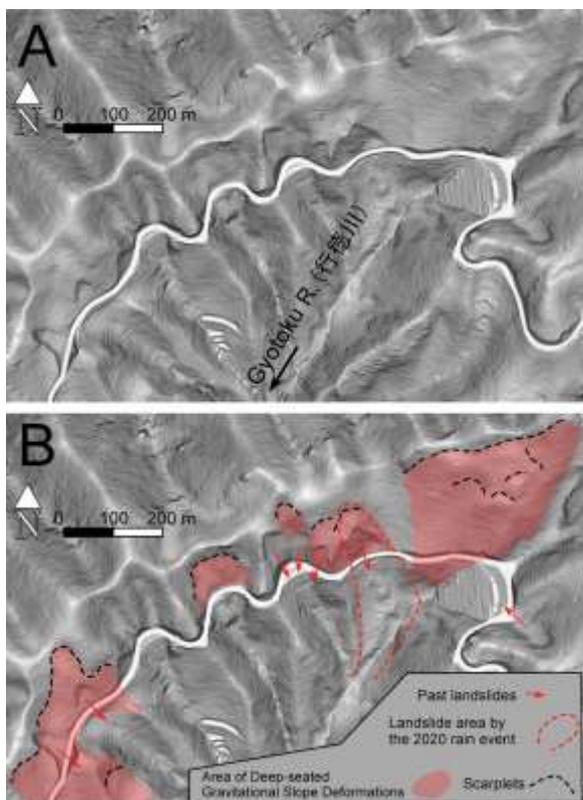
崩壊地は北東—南西方向に伸びる尾根を構成する斜面上にあり、その尾根に沿って道路がある (Fig. 6)。過去の国土地理院の空中写真データベースを分析したところこの道路は1988年から2003年頃に建設されたと考えられる。また、周囲にも斜面对策工事がされており、道路建設中または建設後に崩壊が頻発していた可能性がある。

崩壊の発生前に取得された航空レーザー地形データによる傾斜量図 (Fig. 6) を観察すると、尾根の南東側には、小崖と地形的な膨らみ (凸型縦断面形の斜面) といった重力斜面変形によると考えられる地形があり、今回崩壊した場所もその地形的な膨らみの一部であった。道路は、重力斜面変形による斜面の

今回の崩壊の素因は重力斜面変形が発生していた斜面の下端部の切断があったことが大きな理由と思われる。また、付加体地域に頻出する断層面や断層破砕帯がすべり面や分離面、そしておそらく透水性の境界として働いた。強い風化で岩石が強度を失っていたことも崩壊の素因であった。

Fig. 6 The high-resolution 1-m DEM slope map (A) and its geomorphological explanations (B) for Gyotoku River landslide.

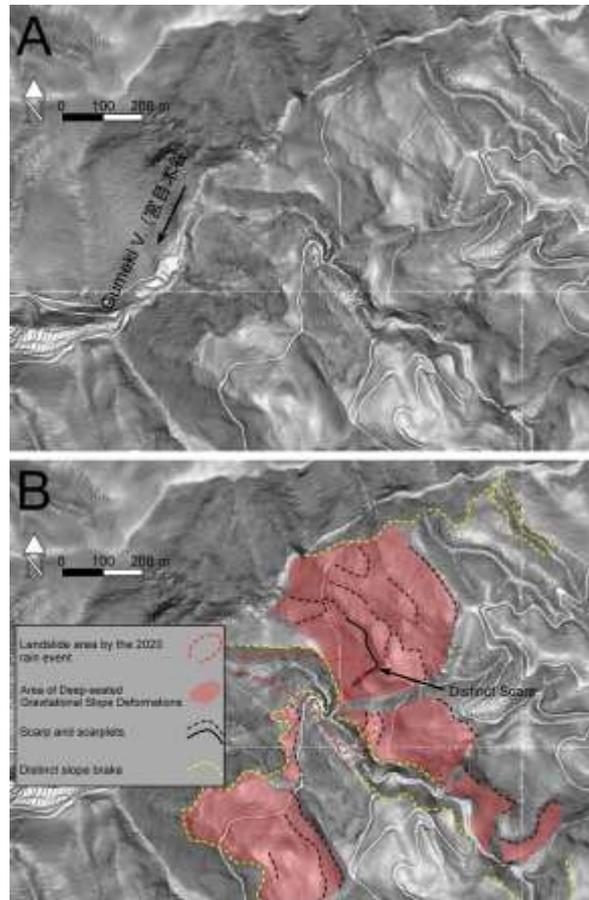
崩壊発生前に取得された航空レーザー地形データによる傾斜量図（Fig. 7）を観察すると、現地には顕著な遷急線が宮目木谷の南側（左岸側）や支谷にあり、これらの遷急線を変形させるように、小崖や断面形が凸型の斜面形状を持つ重力斜面変形が発生しているのが観察できる。遷急線周辺は長期的には不

Fig. 7 The high-resolution 1-m DEM slope map (A) and its geomorphological explanations (B) for Gumeki Valley landslide.

安定であり、重力斜面変形や崩壊が発生しやすかったと思われる。今回の北側の崩壊部分には比較的明瞭な崖地形がその上方にあり、崩壊発生前に既に崖を境界として岩盤の分離が開始していた可能性がある。また、南側の崩壊もその形態から考えて、崩壊時に河川遷急点の上流側への後退をもたらしている。遷急点は河川による侵食量が大きく、その周辺は不安定になりやすかったと考えられる。

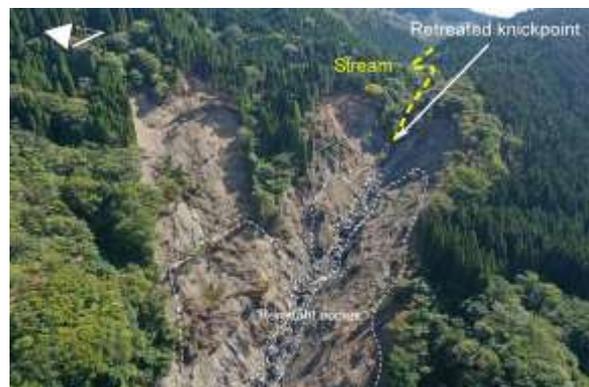
同崩壊は、南北2つの部分からなり（Fig. 7, 8）、十分に接近できていないが、目測では崩壊源の最大幅が合わせて約100 m、崩壊源の最大長が約150 mで、最大の崩壊深さは10 m程度であると思われる。谷には2020年10月の時点でも多量の崩壊物質が残存していた。

Fig. 8 The overview of Gumeki Valley landslide and geomorphological explanations.

斜面下方にある溪流は、地形図では河川との記載がないために常時流水は無いと思われるが、そこに流入する集水面積は図上計測で1.8 km³と大きく、豪雨時には大量の降水が流下したと思われる。おそらく、この溪流による斜面下方の侵食が崩壊の大きな誘因である。
