昭和 28 年有田川水害で発生した深層崩壊の 地質地形学的素因について

Geological and Geomorphological Causes of Deep-seated Catastrophic Landslides in the 1953 Aridagawa Disaster

荒井紀之

Synopsis

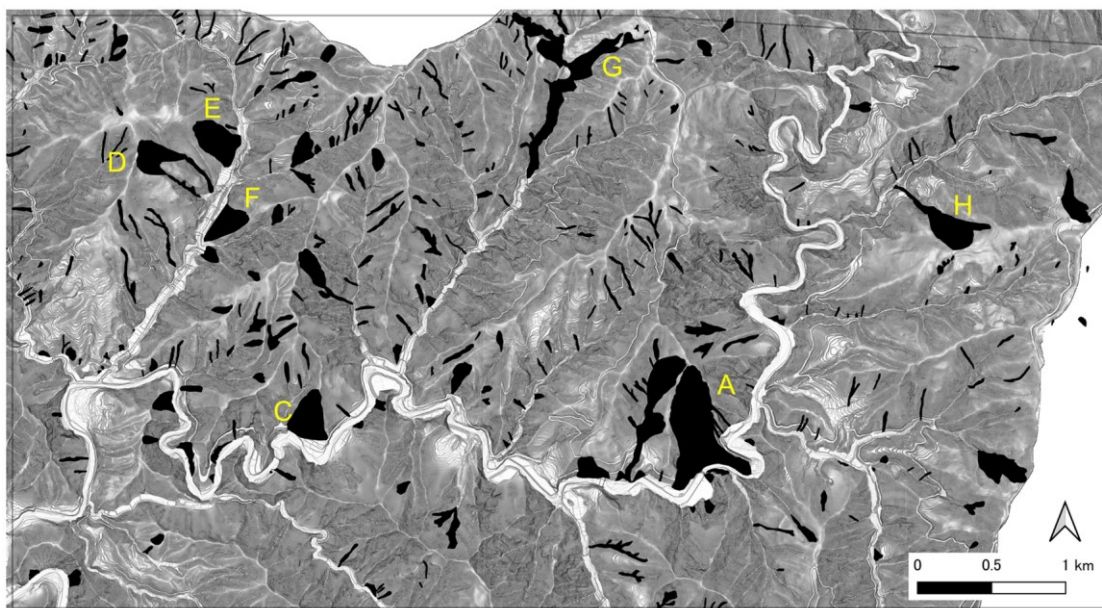
Fig. 3 Map showing the landslides detected by air photos taken just after the Aridagawa disaster. The thin line shows the area air-photo interpretation performed. The characters of A-H correspond to the pictures in Fig. 1.

Fig. 3に、空中写真判読により抽出した崩壊および土石流による侵食谷を示す。図中の文字記号は、Fig. 1中の崩壊に対応している。

谷(1975)の崩壊分布と比較すると、北寺の北方約1km地点の崩壊地が欠如していた点を除き崩壊分布は概ね一致することを確認した。

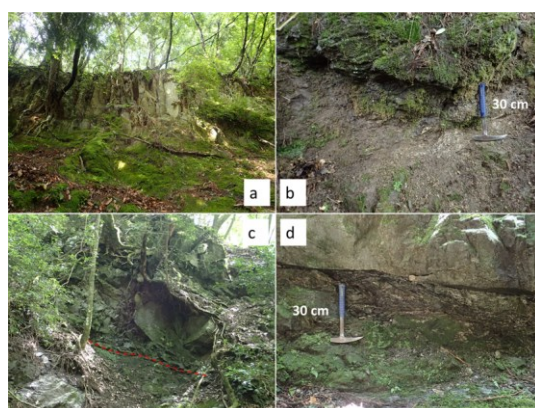
この付近では3箇所の大規模崩壊が発生した。この内の2箇所は南東傾斜の梁瀬断層沿いに位置していた。他の1箇所は、湯川コンプレックス中の砂岩優勢な破断層中で発生した。前者の内1箇所は梁瀬断層沿いに主に湯川コンプレックスの砂岩が崩壊したもので (Fig. 12中のA)、他の1箇所は、尾根付近に分布する花園コンプレックスの強風化した泥岩が崩壊し

たものであった (Fig. 12中のB, 露頭写真a) . 崩壊斜面下部には細粒化した泥岩岩屑からなる崖錐が堆積していた (露頭写真b) . 後者の崩壊は、破断相中のせん断面または層理面が流れ盤をなし、これらの不連続面沿いに崩壊が発生したと推定される (Fig. 12中のC, 露頭写真d) .

地形的には、3箇所の内2箇所は遷急線を跨ぐ崩壊であり (Fig. 12中のA, C) , 1箇所は小崖が崩壊斜面上部に認められ、崩壊前に重力斜面変形が生じていたと推定される (Fig. 12中のC) .

Fig. 12 Geologic map, geologic cross sections, and photographs of outcrops of Arinaka landslides.

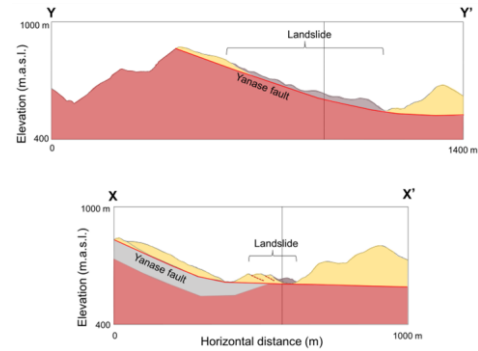
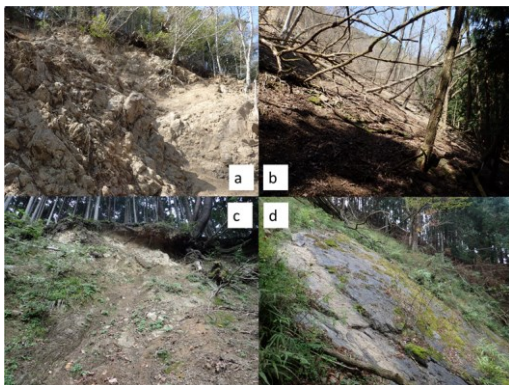
露頭aでは、泥岩と強風化粘土化した泥岩との境界面上に削痕 (方位S43°W, プランジ12°SW) が認められた。露頭bでは、上位に全体に黄褐色から橙褐色を呈し径数mmから数cmの強風化砂岩礫を含む崩積土、その下位はシャープな境界面を境して劈開の発達した暗灰色泥岩が分布し、重力性の褶曲構造が一部に認められる。露頭cでは、全体に橙褐色を呈

Fig. 13 Geologic map, geologic cross sections, and photographs of outcrops of the Koyadani landslide.

し強風化した泥岩優勢な砂岩ブロックを含む破断層からなり、厚さ10cmの淡黄褐色の粘土層を挟在していた。崩壊斜面上部に重力斜面変形による小崖やしわのような構造が認められる。

高野谷の崩壊は、厚い強風化岩が分布する尾根付近で発生した。地質図に示すように湾曲した梁瀬断層が全体として南西方向に傾斜し、断層上盤をなす強風化した湯川コンプレックスが、断層面をすべり面として崩壊したものと推定される。すべり面の傾斜角が約12°と有田川水害で発生した他の大規模崩壊にくらべると低角である。
