## 2011年紀伊半島大水害で発生した宇宮原深層崩壊の 地質・地形学的背景について

### Geological and Geomorphological Background of the Uguhara Landslide in the 2011 Kii Disaster

#### Synopsis

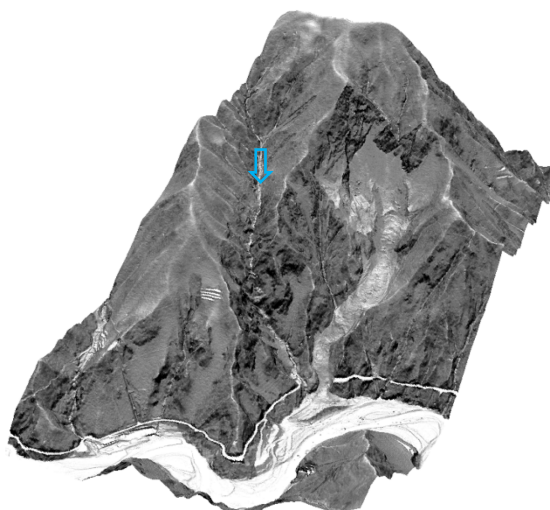
Fig.1に、研究域の位置図を、Fig.2に宇宮原深層崩壊の鳥観図を示す。宇宮原の崩壊は、崩壊により発生した地震波の解析により発生日時、継続時間等がYamada et al (2012) により報告されている。これによると崩壊発生日時は2011/9/4 2:13:42(JST)、崩壊継続時間は40sであった。この崩壊では増水した熊野川に崩壊土砂が突入した際、段波が発生し上流に波及して約1km上流に位置する関西電力株式会社長殿発電所を破壊した (伊藤ら, 2014) .

Fig. 2 Bird's-eye view of the Uguhara landslide. View to the east.

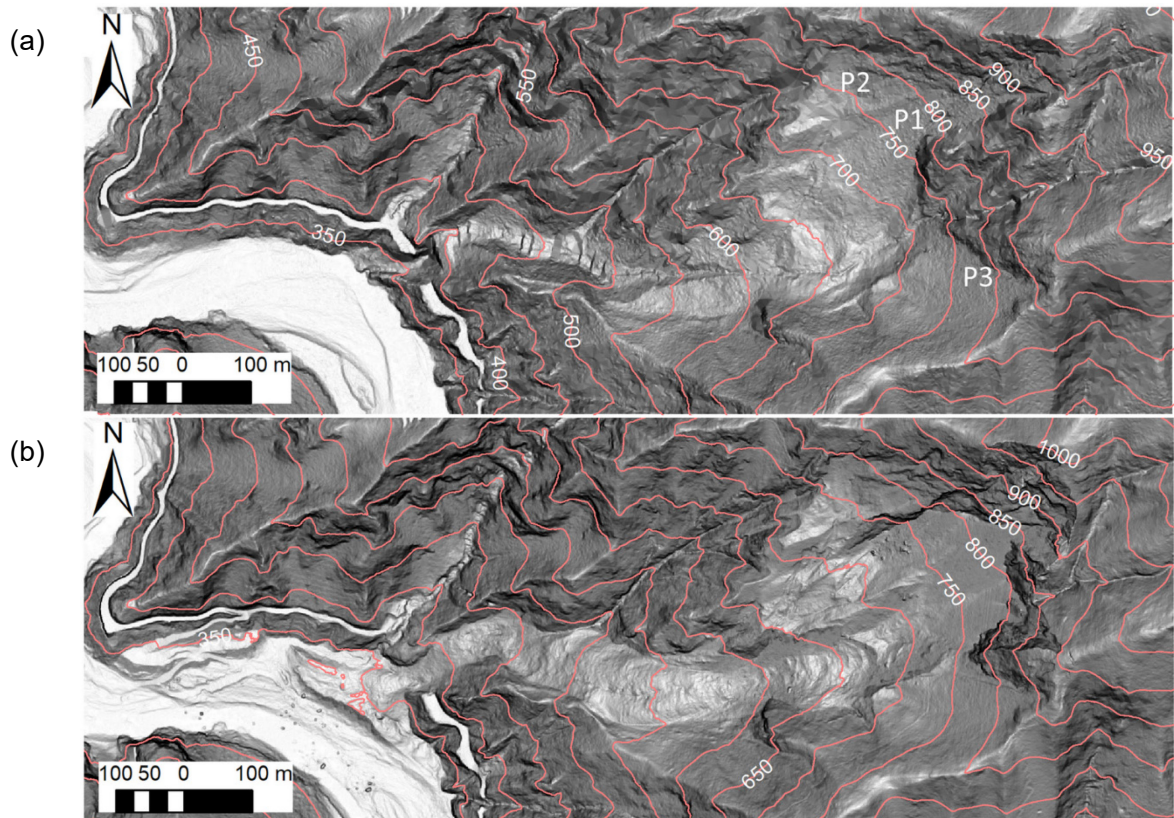
2011年の崩壊前後の1mDEMから作成した傾斜量図をFig.3に、標高の差分をとり崩壊による侵食域と堆積域をおおまかに区分したものをFig.4に示す. 主に崩壊した部分は標高750mから950mの斜面で、最大崩壊深さは61mである. また、主要な堆積域は標高570m以下の斜面と熊野川の河床の一部であり、最大堆積深度は38mである. 崩壊発生前の地形(Fig.3(a))から判読すると、2011年の崩壊部は、より古期の崩壊崖に囲まれた最上部の未崩壊斜面の一部をなしていたと推定される.

Fig. 3 Slope image before and after the Uguhara landslide in 2011. (a) Before. (b) After.

た斜面で崩壊が発生したことがうかがえる。2009年の1mDEMより作成した傾斜量図 (Fig.3(a)) をみると、P1地点において西南西方向の崩壊谷がありその下部に崩壊堆積物が南西方向に流下した跡が認められる。この北側のP2地点では東西方向の尾根に平行な滑落崖跡とその南側に南西方向に傾斜する緩斜面が位置している。これらが明治期の崩壊箇所と推定される。また、南側のP3地点には別の崩壊崖が存在しその下部の崩壊堆積物は明治期の崩壊堆積物により侵食さ

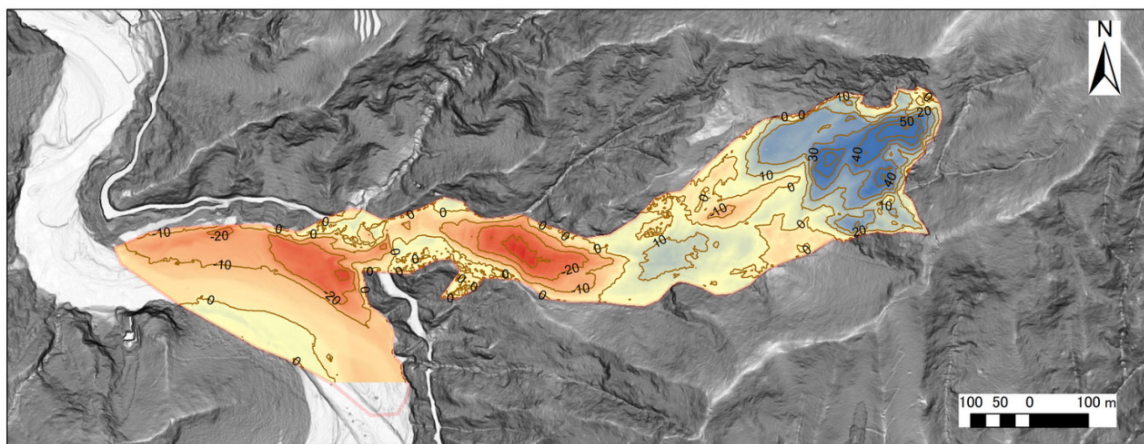
Fig. 4 Elevation change before and after the Uguhara landslide in 2011. The blue areas indicate erosion, and red areas indicate deposition. The elevation changes were calculated using DEMs.

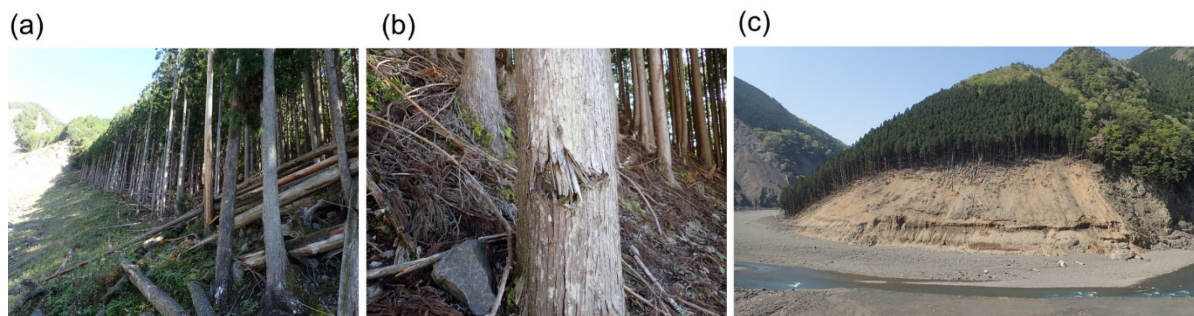
2018年に崩壊周辺部の樹木を調べた結果、左岸側の標高670m付近の立木にFig.5(a,b)に示すような削痕や倒木が認められた. また、崩壊堆積物が突入した熊野川の対岸斜面は、植林した樹木がなぎ倒されて裸地状を呈している(Fig.5(c)).

Fig. 5 Photographs of trees damaged by blasts and surges of the 2011 Uguhara landslide. (a,b) Trees damaged by blasts. (c) Washed area by surges on the other side of the Kumano River.

崩壊箇所が標高700m以上の高所に位置し、熊野川の河床との比高が約370mと大きい。また、過去の崩壊堆積物が下流に堆積し、崩壊堆積物が流下する際の動的摩擦係数が初生的な崩壊に比べて小さいことが予想される。このような比高が大きく溪床勾配が大きく動的摩擦係数が小さい斜面で深層崩壊が発生した場合、崩壊堆積物は高速で斜面を流下し、その直進する方向にブラストを発生して周囲の樹木を倒壊したり、増水してダムアップした河川に突入すると段波が発生すると推測される。

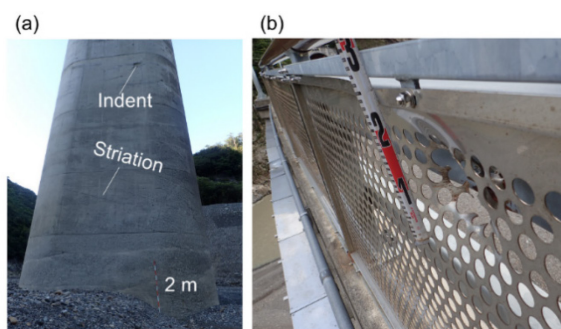
国道168号の熊野川に架かる小休場橋の橋脚には Fig.6(a)に示すように削痕や物が衝突したような窪みが残っていた。また、崩壊発生側の高欄の一部に破損箇所が複数認められた (Fig.6(b))。崩壊発生直後に調査を行った研究者の証言によると、高欄の金属製のフェンスに石が突き刺さっていたとのことである。

Fig. 6 Photographs of the bridge damaged by surges of the 2011 Uguhara landslide. (a) A scratched pier. (b) Damaged fences.

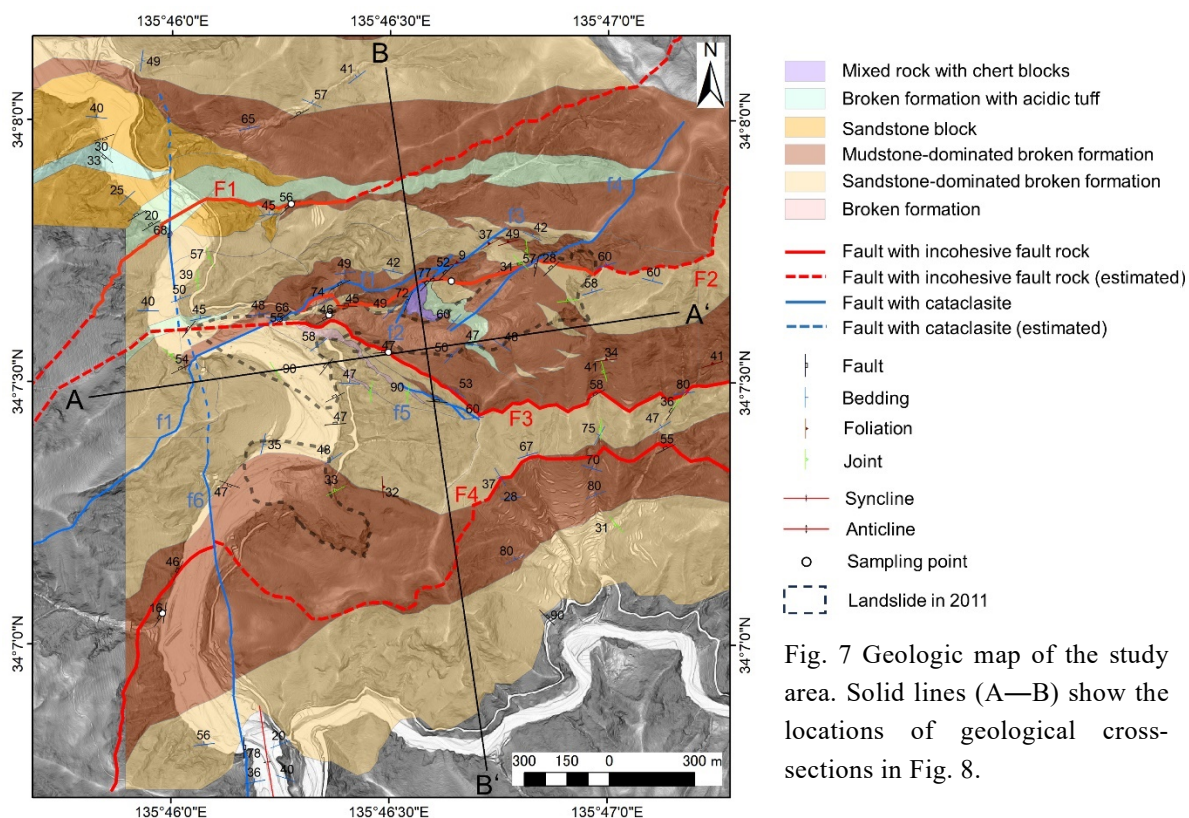
本研究により得られた宇宮原崩壊地を含む周辺の地質図をFig.7に、地質断面図をFig.8に示す。B-B'地質断面図に示すように、本研究域では、砂岩優勢で異地性ブロックを含まない破断相と、泥岩優勢な基質中にチャートブロックを含む混在相からなる岩相が、北北西に傾斜した複数の断層に境されて覆瓦構造をなしている。宇宮原の崩壊は、泥岩優勢な混在相および破断相からなる岩相部で発生している。紀州四万十帯団体研究グループ (2012b) によると、研究域は美山コンプレックスの護摩壇山ユニット

Fig. 7 Geologic map of the study area. Solid lines (A—B) show the locations of geological cross-sections in Fig. 8.

ト(M2)のサブユニットであるM2aユニットからなり、緑色岩類とチャートブロックを含み泥質岩基質が優勢な混在岩からなるとしている。宇宮原崩壊地の北側に、赤色や淡緑色の層状チャートブロックを含み泥岩基質優勢な混在岩がレンズ状岩体として含まれていた。この岩体を取り囲むように、泥岩基質優勢で砂岩と酸性凝灰岩を含む破断相が分布している。

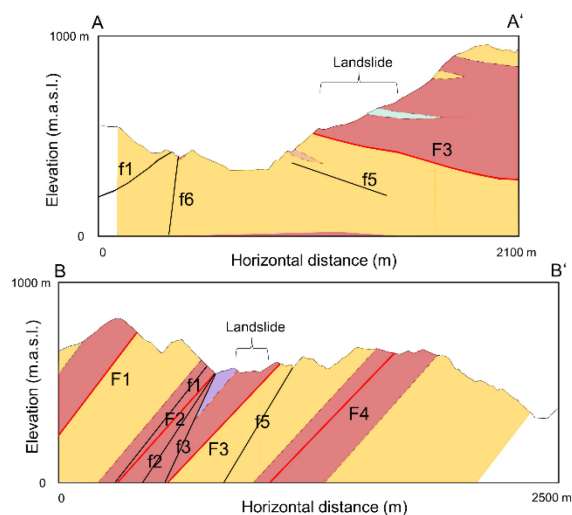
Fig. 8 Geological cross-sections along the lines shown in Figure 7. The legend is the same as in Fig. 7.

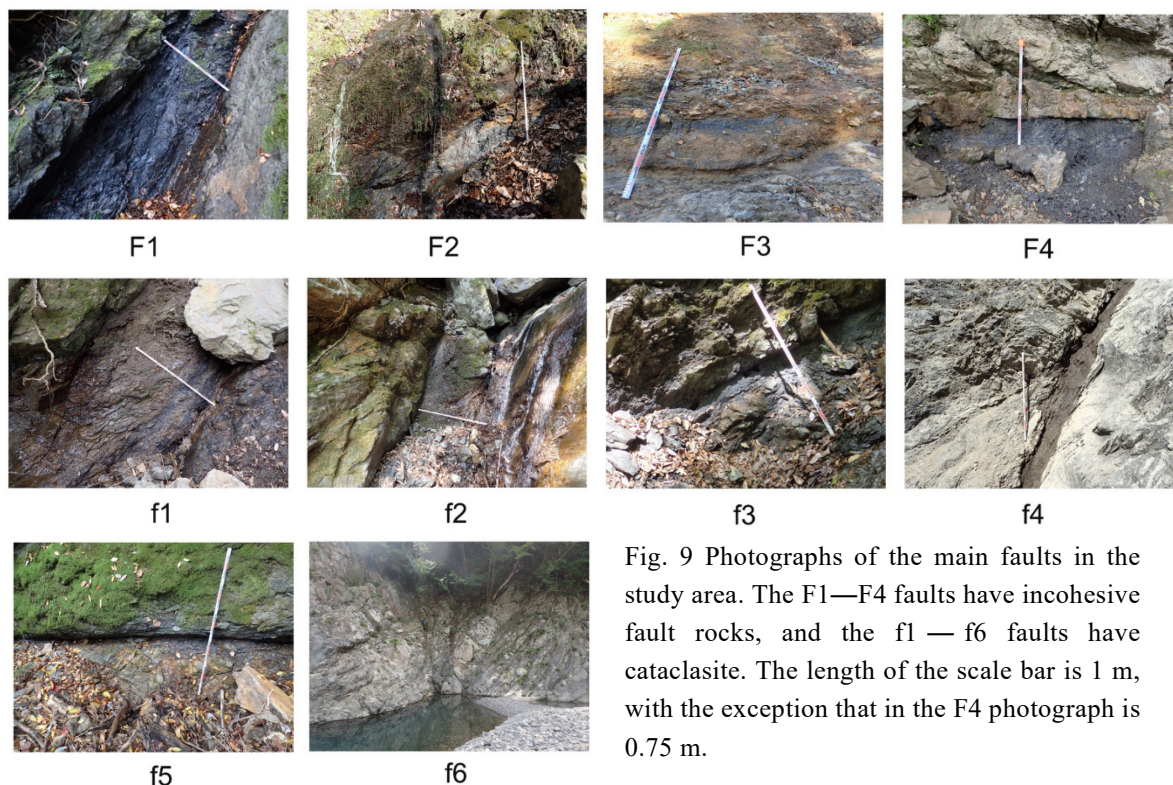
均的な走向傾斜、最大厚さ、断層岩の種類を、Fig.9に露頭写真を示す。非固結断層の走向傾斜は北西に36° から53° 傾斜し、個々の断層の最大幅は50cmから2mである。F1とF4は連続露頭観察から、同方向の複数の断層からなる断層集中帯をなしているとみなされる。固結断層は北から西北西に57° から72° 傾斜し、f6のみ東に85° 傾斜している。断層幅は10cmから90cmである。F3断層は、Fig.10aに示すように、複合面構造から断層全体としては逆断層タイプのせん断変形を示すが、その一部に垂角から垂円礫を含む黒色粘土帯が含まれ、この部分では正断層タイプの複合面構造が認められる(Fig.10(b),(c))。以上の観察結果よりF3断層は、逆断層として形成され、その後、隆起と剝作用により山地斜面に露出するに至り、この際、重力斜面変形により地すべり性のせん断変形が断層内の一部で生じたものと推定される。崩壊発生部は、破碎帯を伴う断層と、カタクレサイトからなる断層が交差した領域に位置している。

Fig. 9 Photographs of the main faults in the study area. The F1—F4 faults have incohesive fault rocks, and the f1 — f6 faults have cataclasite. The length of the scale bar is 1 m, with the exception that in the F4 photograph is 0.75 m.

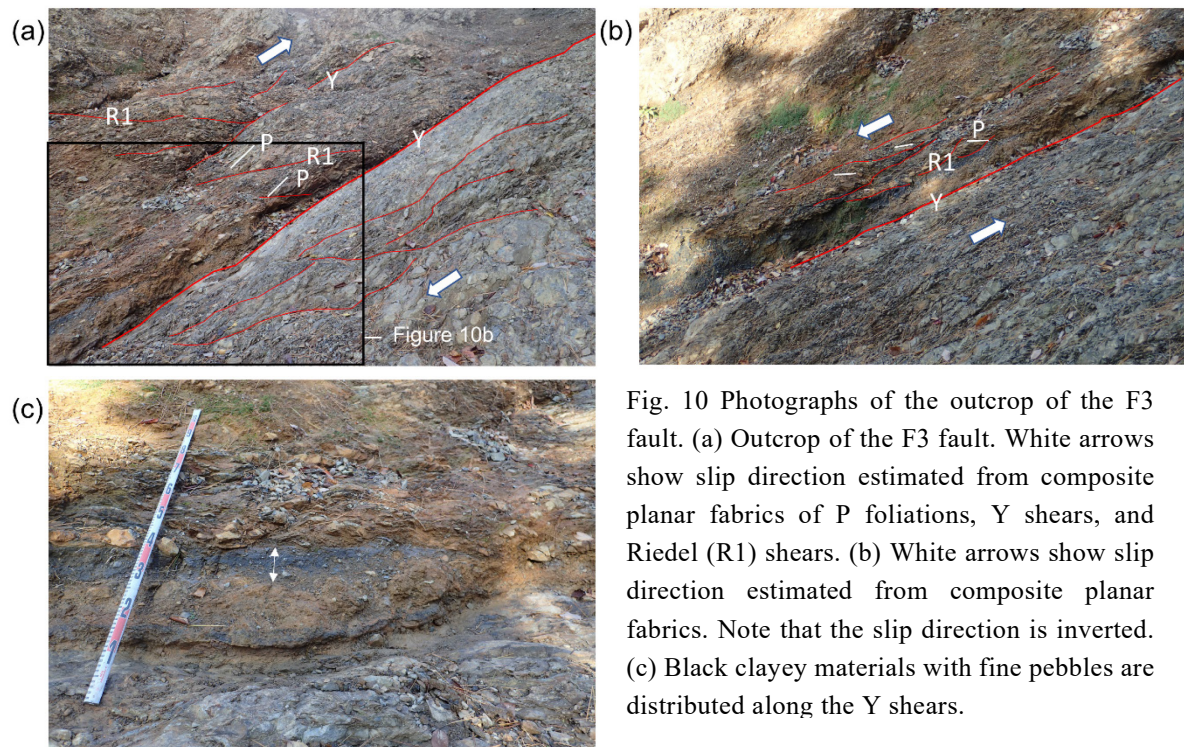
Fig. 10 Photographs of the outcrop of the F3 fault. (a) Outcrop of the F3 fault. White arrows show slip direction estimated from composite planar fabrics of P foliations, Y shears, and Riedel (R1) shears. (b) White arrows show slip direction estimated from composite planar fabrics. Note that the slip direction is inverted. (c) Black clayey materials with fine pebbles are distributed along the Y shears.

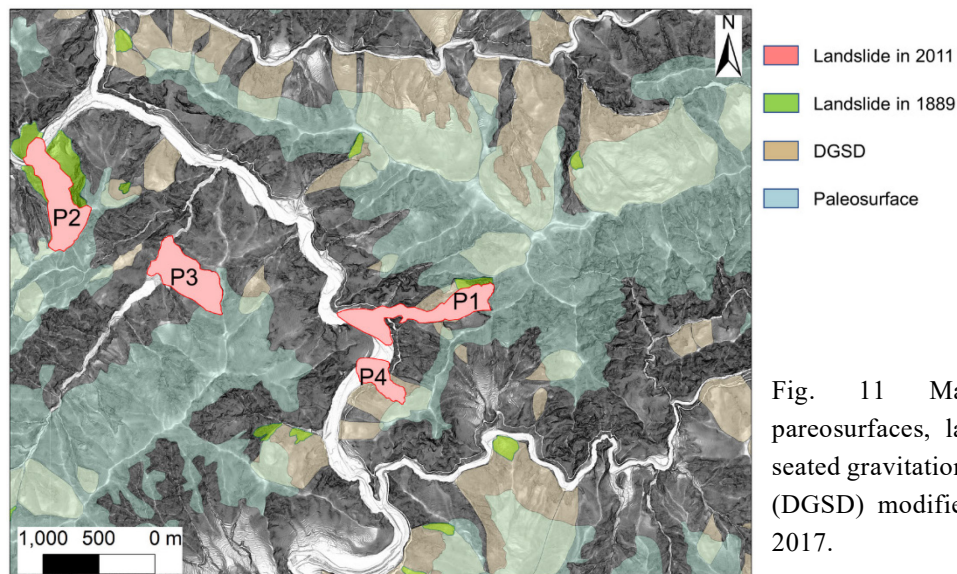
Fig. 11 Map showing the paleosurfaces, landslides, and deep-seated gravitational slope deformation (DGSD) modified from Tsou et al., 2017.

Fig.11に、Tsouら（2017）の古地形面を一部修正したものに、1889年と2011年の崩壊および重力変形斜面を重ねた分布図を示す。宇宮原の1889年と2011年の崩壊（P1）は、Tsouら（2017）に指摘されているように、古地形面の周辺部で最上位の遷急線L1を跨ぐように発生している。その他の崩壊について、P2は赤谷東、P3は長殿、P4は宇宮原南である。赤谷東は、河原樋衝上断層沿いに発生した深層崩壊で宇宮原と同様に1889年と2011年にほぼ同一箇所が発生してい

る（Arai and Chigira, 2018）。宇宮原南は、周辺の地質調査結果より、泥岩基質優勢な混在岩および破断層中の衝上断層集中帯（F4）において発生した崩壊である（荒井ら, 2020）。

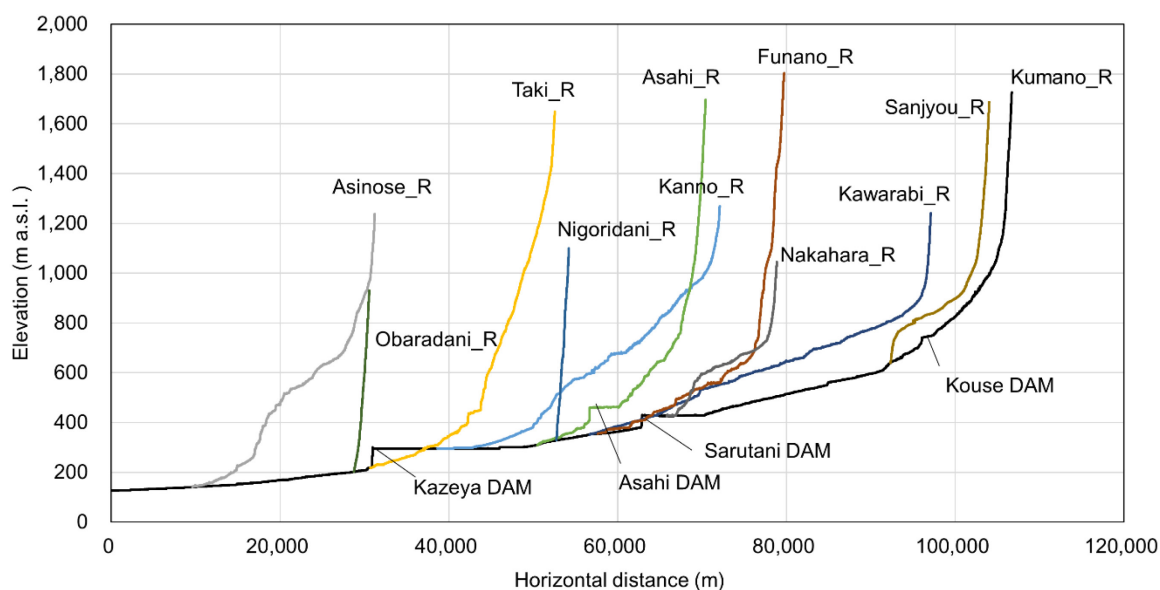
Fig.12に宇宮原の崩壊が発生した濁谷と熊野川上流域の主な支流の河床縦断図を示す。濁谷の平均河床勾配は $27.5^{\circ}$ と急傾斜である。2011年の災害で野尻の深層崩壊が発生した小原谷も濁谷と同様に河床勾配が大きい。濁谷や小原谷のように、本流に流入する1次谷で、かつ谷上部に古地形面に相当する緩

Fig. 12 Longitudinal profiles of the Kumano River and its tributaries above the Totsukawa hot spring.

斜面が位置している場合、谷上部で深層崩壊や土石流が発生すると、比高の大きな斜面を短区間で土砂が流下することになり、下流域や対岸に被害をもたらす素因となっている。

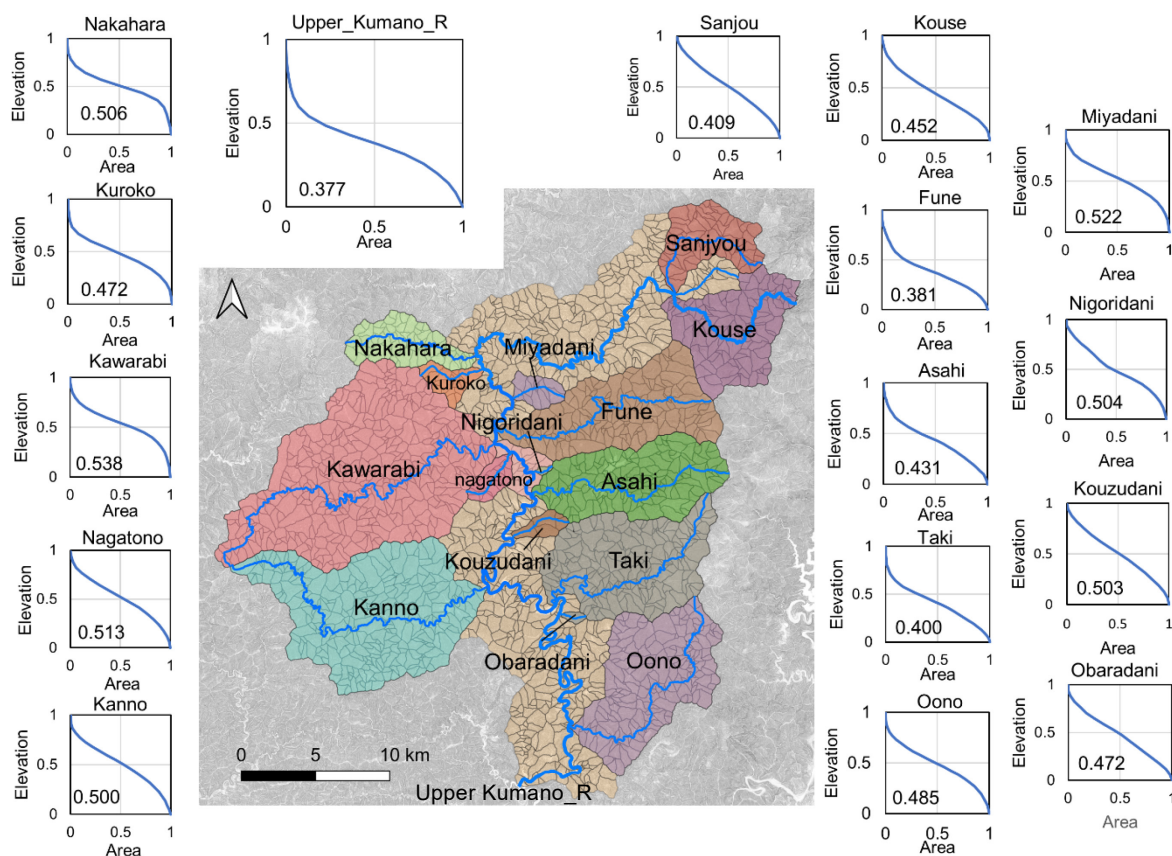
Fig. 13 Dimensionless hypsometric curves of the upper Kumano River basin and its tributary basins. A numerical value in these graphs shows the integral of the curves.

Fig.13に熊野川上流域の正規化したヒプソメトリック曲線を示す。各グラフ内に示した数値は、ヒプソメトリック曲線を積分した値である。ヒプソメ

リック曲線の形状と、積分値から流域の侵食進行度を評価でき、この値が小さいほど平衡河川に近づいていると考えられる。熊野川上流域の積分値は0.377に対して濁谷の積分値は0.504と大きな値をとり、侵食進行段階にあるとみなされる。

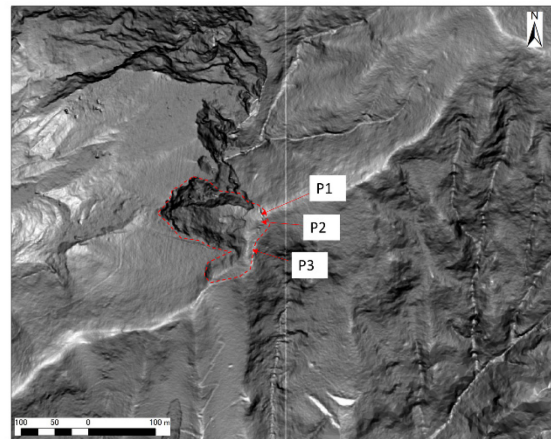
今後の拡大崩壊発生の可能性について調査するために現地踏査およびドローンによる撮影を行った。調査の結果、2011年の崩壊崖の背後に複数の開口割れ目、段差地形、線状凹地を確認した。これらの傾斜量図をFig.14に、露頭画像をFig.15に示す。Fig.16に示す崩壊崖のドローン画像より、岩盤中には複数のせん断面が発達し、開口亀裂が各所に認められ、岩盤全体が破碎状を呈している。以上のことからFig.14中に破線で囲った部分は、豪雨や地震動により今後崩壊する可能性が大きいと予想される。この場合の崩壊体積は約23万 $\text{m}^3$ である。

Fig. 14 Slope map above the head cliff of the Uguhara landslide. The red dashed line shows the potential failure risk area.

前述したように、2011年の崩壊部の背後斜面には不安定斜面が存在し、豪雨や地震に伴い約23万 $\text{m}^3$ 以上の崩壊が発生する可能性がある。幸い林野庁の事業で、令和5年4月時点で下流部に治山堰堤が構築されているため被害が軽減できると期待される。

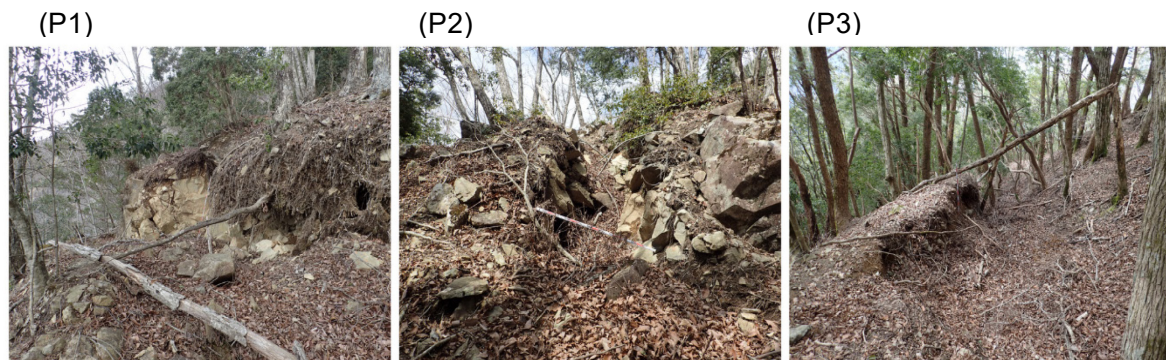
Fig. 15 Photographs of scarps formed above the Uguhara landslide. (P1) View to the north. (P2) View to the north. (P3) View to the south.

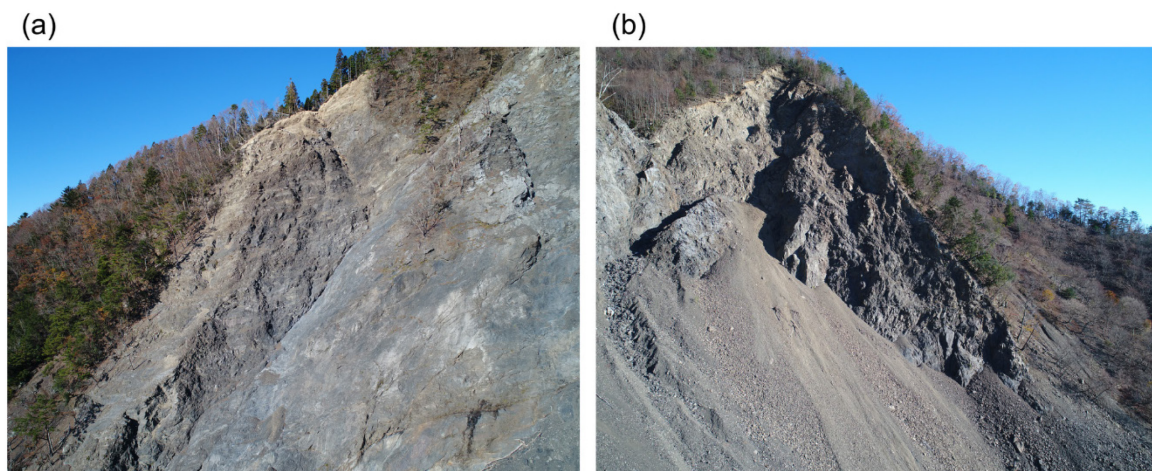
Fig. 16 Photographs of the head cliff taken by drone. (a) View to the north. (b) View to the southeast.

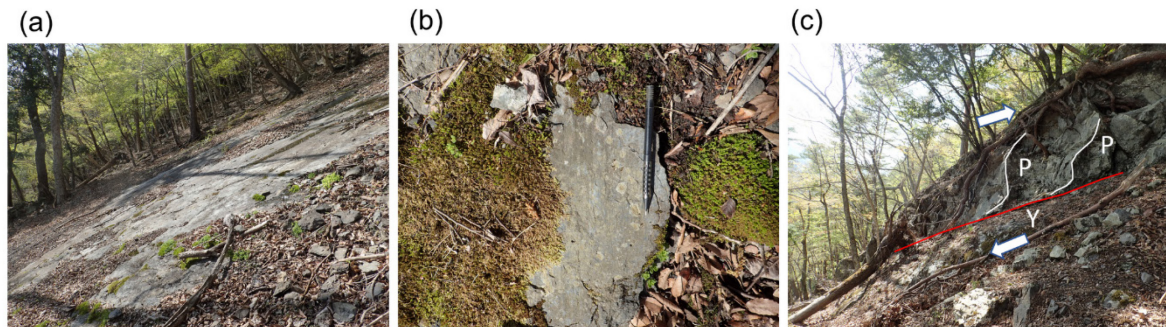
Fig. 17 Photographs of the shear plane. (a) Shear plane. (b) Slickenlines observed on the shear plane. (c) Y—P structure observed along the shear plane.

これらの断層に加えて、崩壊部の北側には Fig.17(a)に示すような南西に31° から43° 傾斜したシャープなせん断面が複数存在し、その面上には Fig.17(b)に示すような南南西方向の条線が認められた。これらのせん断面の端部を観察した結果、Fig.17(c)に示すようにY—P構造が認められ、上盤が北東方向へ衝上する複合面構造を持つ。したがって、これらの南西傾斜のシャープなせん断面は、北から北西傾斜で上盤が南方へ衝上する衝上断層のバックスラストとして形成された断層の可能性が大きい。

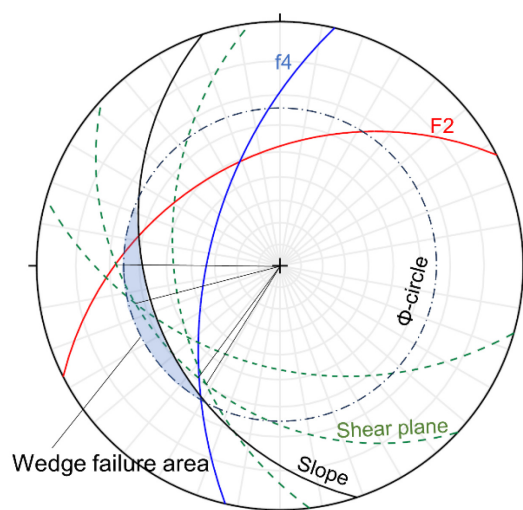
これらの断層系をステレオネットに投影 (下半球, 等角投影) したものがFig.18である。図中には、斜面の平均的な方位と傾斜角を持つ大円が黒い実線で、摩擦角25° の $\Phi$ 円が一点鎖線で描いてある。青い領域は、くさび破壊が発生する領域を示したもので、斜面の傾斜角を $\alpha$ 、地質分離面の交線の傾斜角を $\beta$ 、すべり摩擦角を $\phi$ とおくと、 $\alpha > \beta > \phi$ を満たす領域である (多田, 1990 ; 1993) 。実際の岩盤は剛体とは異なり風化等の影響によりくさび破壊する領域が広がることを考慮すると、宇宮原の崩壊斜面では、複数の断層やせん断面の組み合わせにより西から南西傾斜の不安定なくさび体が形成され、豪雨による断層沿いの間隙水圧上昇が誘因となって崩壊が発生したと推測される。

Fig.18 Stereographic projection showing the great circles of faults and shear planes. The solid black line is the great circle of the slope, the red line is the F2 fault, the blue line is the f4 fault, and the green dashed lines are shear planes. The dashed-dotted line is the friction angle ( $\Phi$ ) circle. The blue shaded area shows the potential wedge failure area. Lower-hemispheric equal-angle projections.
