## 2024年能登半島地震における建物被害と発生した地震動

### Damage to Buildings and Strong Ground Motions in the 2024 Noto-hanto Earthquake

### Synopsis

We reported on the building damage and the strong ground motions that occurred during the 2024 Noto-hanto earthquake.

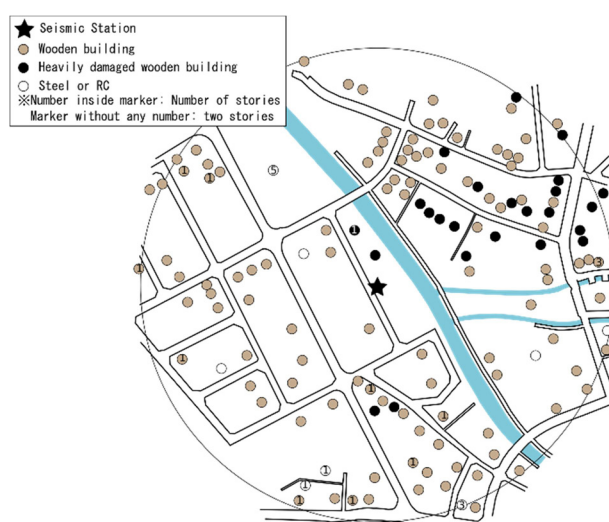
Fig. 2-3 Example of damage and building distribution (K-NET Anamizu)

観測点は, のと鉄道穴水駅から北に300mほどにある公園の敷地内に設置されている (Photo 2-5) . 周辺には137棟の建物 (うち木造建物129棟) があり, 木造建物24棟が全壊していた (Photos 2-6~8) . 建物の軽微な被害では, ガラス窓に被害を受けた建物が見られた. 建物以外の被害では, 地盤の被害や倒壊した塀が見られた.

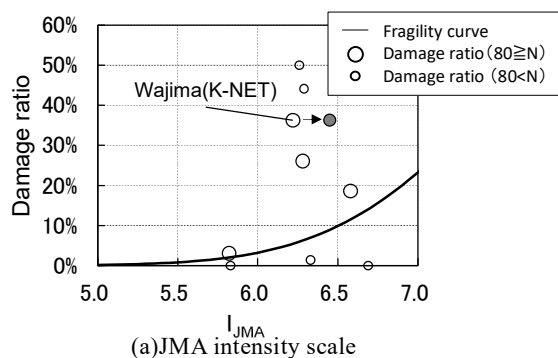
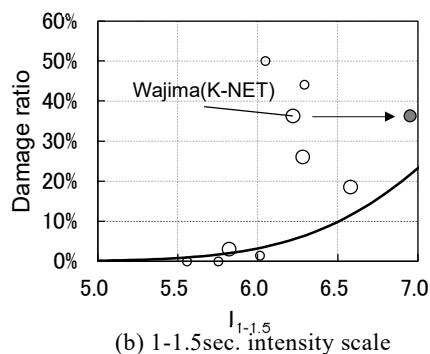
Fig. 2-4 Relationship between seismic intensity scales and actual damage

Fig. 2-4に計測震度、1-1.5秒震度（境, 2013）と実被害率の対応を示す。建物棟数が少ない観測点も参考のため小さいマーカーで示している。（a）の計測震度の場合は右上がりの傾向にならず、棟数は少ないものの全壊率0%のK-NET富来が最も計測震度が大きくなっている。（b）の1-1.5秒震度の場合は、全体的に右上がりの傾向が見られる。ただし、いずれの震度でもK-NET輪島の推定被害率との誤差が約30ptと大きい。この要因として、Photo 2-13およびFig. 2-5

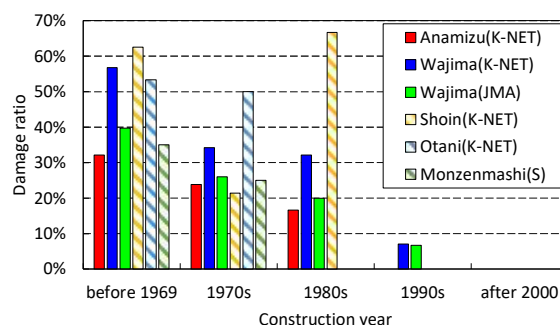
Fig. 2-9 Damage ratio by construction year

Fig. 2-9には各観測点の年代別の全壊率を示す（建物棟数が少ないK-NET正院、K-NET大谷は、参考値として斜線で示している）。いずれの観測点でも建築年代の古い建物ほど被害が大きくなるが、2000年代以降と判定された建物に全壊したものはない。したがって、耐震化率を高めることで、将来、今回の地震のK-NET穴水やJMA輪島の程度の1-2秒応答を有する地震動が発生した場合、被害を軽減できると考えられる。

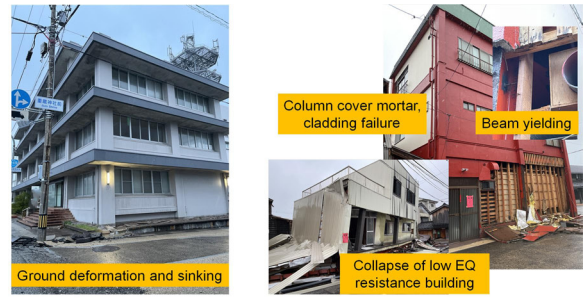
Fig. 3-4 (Survey Area 1) Damages (Photos by Kurata)

輪島市内の地盤特性(VS30)と調査範囲をFig. 3-3(a)に示す．調査にあたって，StEERから提供を受けた被害調査アプリを利用し，建物の位置と被害，メディア情報を収集した．Fig. 3-3(b)は，調査範囲1(図中Survey Area 1)で1月13日に記録したK-Net輪島の観測点(WJ01)から目抜き通りまで25棟の位置，を示している．また同範囲で3月24日にさらに17棟を外観調査した．うちRC造が9棟あり，鋼構造が5棟である．木造が大半を占めるなか，低層のRC造が散見されるが鋼構造は少ない．RC造には倒壊した7階建てのビルも含まれるが，中低層では大きな被害はなかった．ただし，Fig. 3-4(a)に示すように，RC造で躯体の損傷が軽微でも周辺地盤の変状や建物の沈下

激しい例が多かった。Fig. 3-4(b)に鋼構造の被害例を示す。木下地の外壁や柱のラスモルタルカバーが落下し、一部の柱や梁が剥き出しになっている。2階梁の端部や1層柱の柱頭が塑性化しており、下層部の層間変形が大きかったことがうかがえる。剥き出しになったH形柱の表面は腐食が激しく、ラスモルタルカバーが落下する原因にもなっており、沿岸部では特に注意が必要である。東日本大震災でも多数の報告があったが、下地に木材が利用されている点も特徴的である。他に、古い年代の強度の不足している建物で倒壊が2件あった。1層柱の断面サイズが小さい建物で、アンカーボルトの軸部破断、2階梁端部破断を伴う1層崩壊していた。

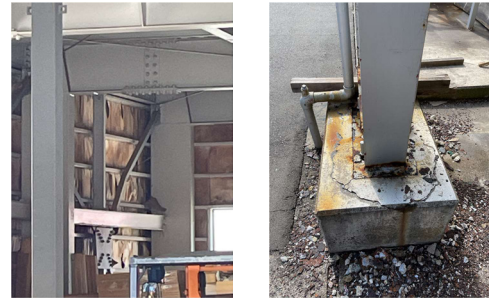
Fig. 3-5 (Survey Area 2) 4F Steel Factory

調査範囲2で外観調査した14棟では、RC造が1棟、鋼構造が6棟であった。この地域は木材の加工業者の作業所や木材倉庫が多く、これらの建物に鋼構造が採用されていた。耐震補強などの履歴は不明であるが、国土地理院が公開する地図・空中写真閲覧サービスを使用して確認したところ、作業所や倉庫の多くが1975年以前に建設されていた。Fig. 3-5に示す4階建ての倉庫では全層に渡ってブレースが座屈し、立ち上がり有する柱脚も側方破壊を呈していた。低層の鋼構造では外観に被害は見られなかった。地震動のスペクトル特性で予想されたように、やや固有周期が長い建物に被害が大きかった。

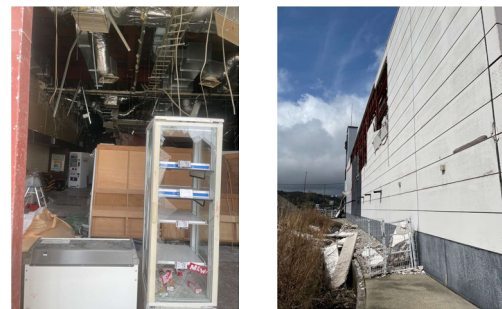
Fig. 3-6 (Survey Area 3) Amusement facility

調査範囲3で外観調査した28棟では、RC造が1棟、鋼構造が8棟であった。この地域の鋼構造は店舗・遊戯施設とその駐車場、消防署である。Fig. 3-6に示す比較的大空間を有する遊戯施設では、吊り天井および外壁の被害が著しく、近くの3階建て店舗でも天井の被害が見られた。一方で、平屋の新しい年代の建物や駐車場には被害は見られなかった。

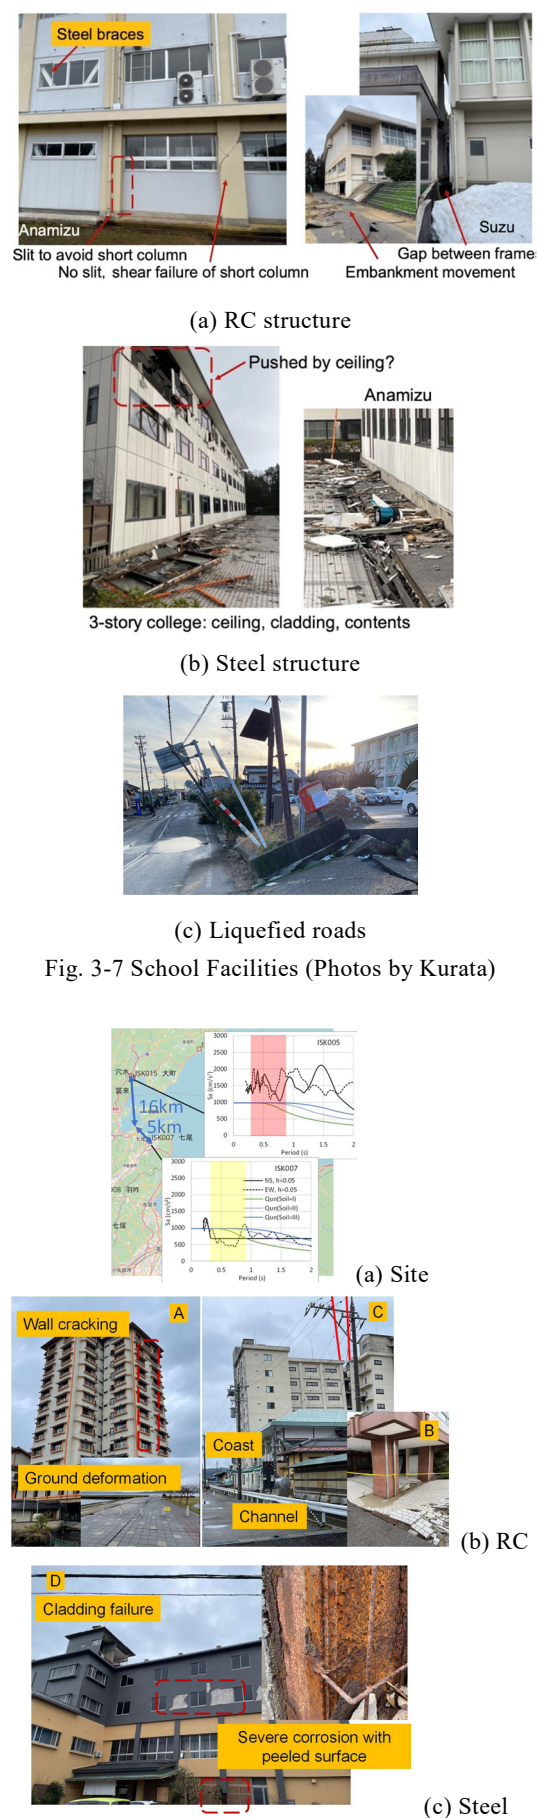
Fig. 3-8 Hotel facilities (Photos by Kurata)

七尾市郊外の温泉街には、温泉と海岸線の素晴らしい景色を見下ろす中高層の旅館施設が数多くある。Fig. 3-8(a)に立地を示すが、地震動のレベルとしては、2次設計レベルをやや超える程度と推察される。旅館施設は不特定多数が使用するため、耐震診断は義務化されている。

RC造施設の被害状況をFig. 3-8(b)に示す。地盤が軟弱であるため、古いRC建物の多くは不同沈下を起こして傾いていた。敷地内や周辺地盤の液状化も著しい。また、雑壁に亀裂が見られた建物もあったが、柱や梁に大きな損傷は見られなかった。

鋼構造の被害状況をFig. 3-8(c)に示す。ラスモルタルが剥がれた柱に重度の腐食が見られた。鋼柱の表面に5mm以上の剥離が確認でき、海岸沿い特有の環境が原因と考えられる。また外壁の落下は加速度応答が大きくなる上層階で多く見られた。外壁の定着部が腐食している可能性も高く、落下していない箇所の調査も緊急に実施する必要がある。

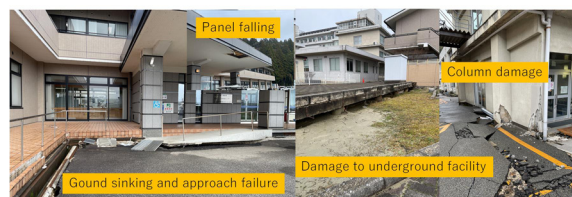
(a) Damage to facilities

しかしながら、総じて医療施設は地震の影響を強く受けた。特に配管や給湯設備からの漏水など非構造部材の被害により、能登北部の全ての施設と能登中部の一部の施設では機能をほぼ喪失する状態となった。強い揺れにより、建物内では医療機器や什器が大きく移動し、水漏れによる水損も相まって大きな混乱が生じた。また、建物周辺の地盤変状が激しかったため、地下に埋設された貯蔵タンクや、玄関アプローチが損傷し、下水管が大きく損傷したため [Fig. 3-9 (a)]。下水管や浄化設備の応急復旧には数週間以上を有した事例もあり、給水があっても施設内では水が使えず、衛生環境が著しく悪化した。
