2009/04/15

第11大栄丸海難事故 海象解析結果

京都大学防災研究所 間瀬 肇・森 信人・安田誠宏
サーフレジエント Tracey Tom

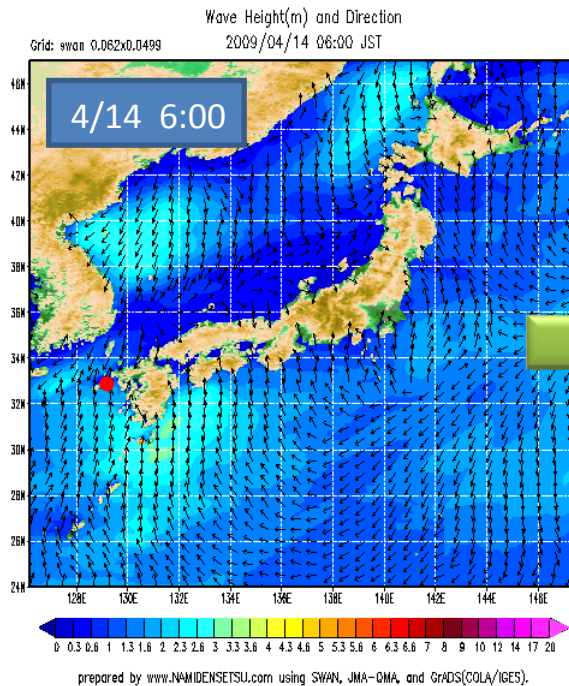
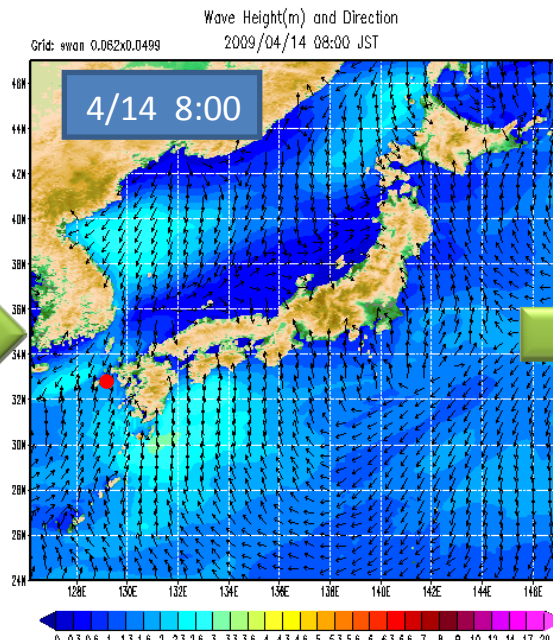
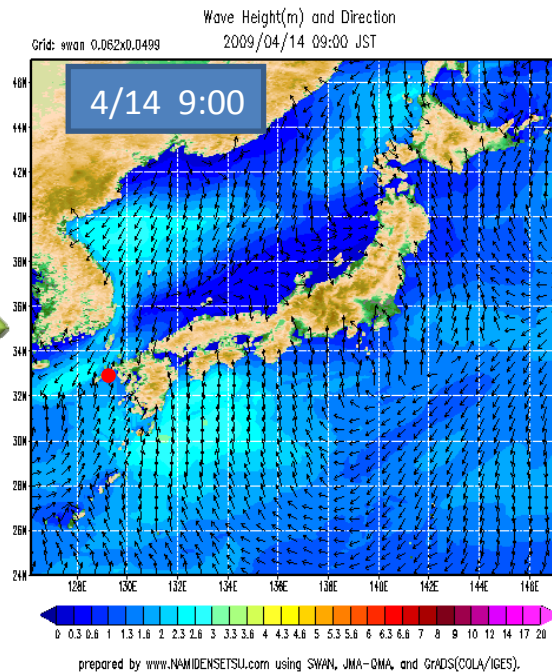
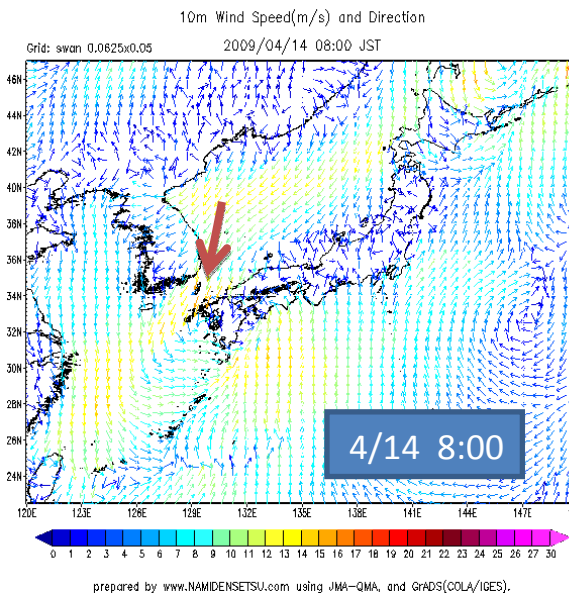
風速分布: HAGPV(気象庁)
現場近くには北北東の強い風が見られる

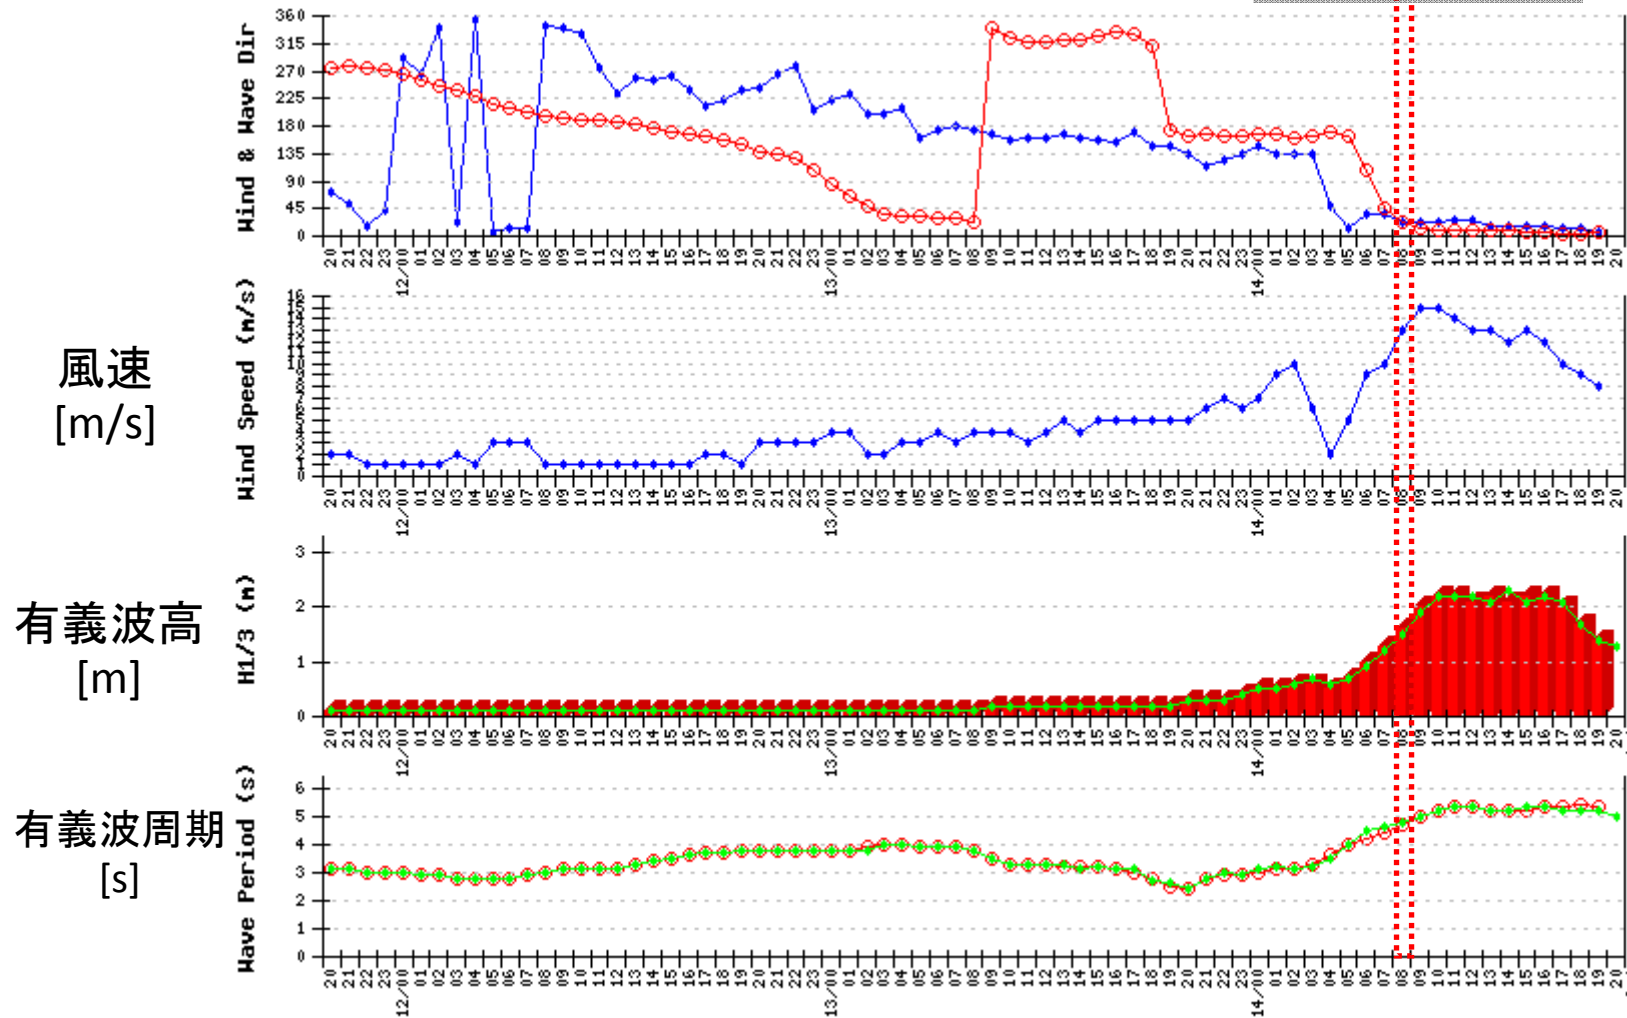
事故発生時刻

- 4月14日午前8:00前後の事故現場(推定位置)の気象・海象条件について、高解像度の気象・波浪の再解析を行った。得られた結果をまとめると現場は以下の状況であったと推定される
 - 風速
 - 北北東13~15m/s
 - 当日朝5:00から風速は約5m/s→15m/s(10:00)へ増加
 - 波浪
 - 波向き: 北北東
 - 有義波高: 1.6~2m, 有義波周期4.7-5.0s(波長34-39m)
 - 当日朝5:00から有義波高は約0.7m→2.2m(10:00)へ増加
 - 潮流
 - 不明(現在収集中)
- 事故3時間ほど前の比較的穏やかな状況から、事故発生時刻までに風速・波高が急激に増加している。
- 波高はそれほど大きくないが、周期が約5秒と短く波形勾配が大きい(切り立った波)状況であったと推定される。
- **マスコミの方へ: 高波≠三角波ですので用語に注意して下さい。**
