## 平成 22 年 7 月 16 日に起きた広島県庄原市土砂災害調査

(斜面災害研究センター・福岡 浩)

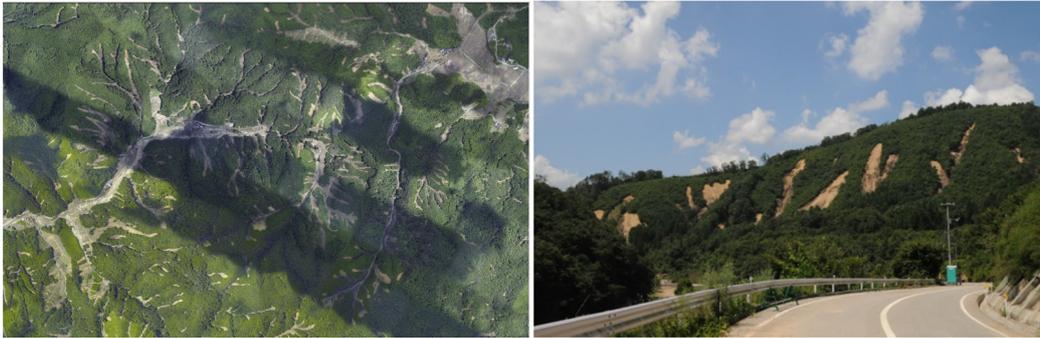
写真1 左：庄原市の崩壊多発地域の一部の空中写真（アジア航測株式会社）。右：急斜面の尾根近くで多発した崩壊、多くは土石流化した。

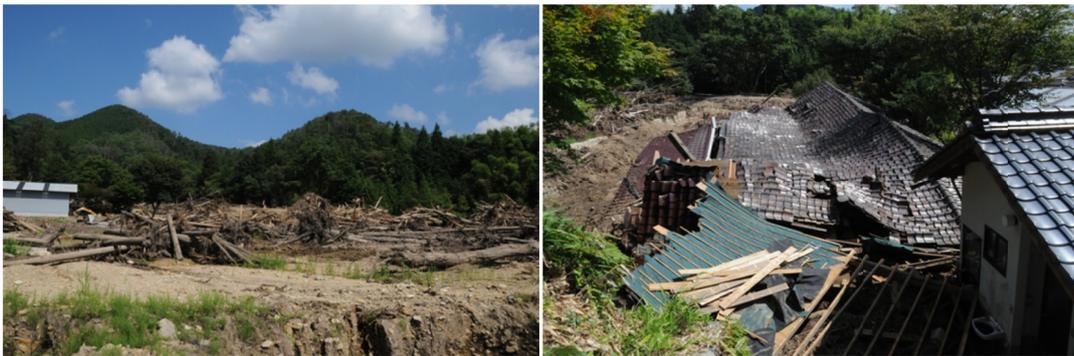
写真2 崩壊多発地区中心に近い先大戸地区の集落に堆積した流木と土砂、および破壊された家屋。

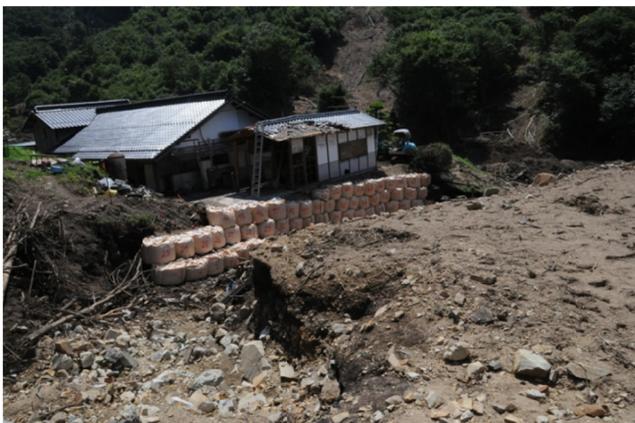
写真3 谷の出口正面にあった被災した家屋。写真右手前にあった家屋が土石流により破壊され住民1名が死亡した。左手の家屋は一部のみ損壊。

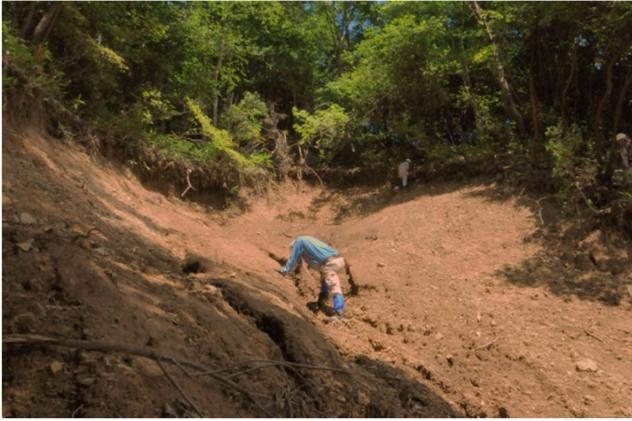
写真4 写真3の上流にある土石流発生源頭部のひとつ。

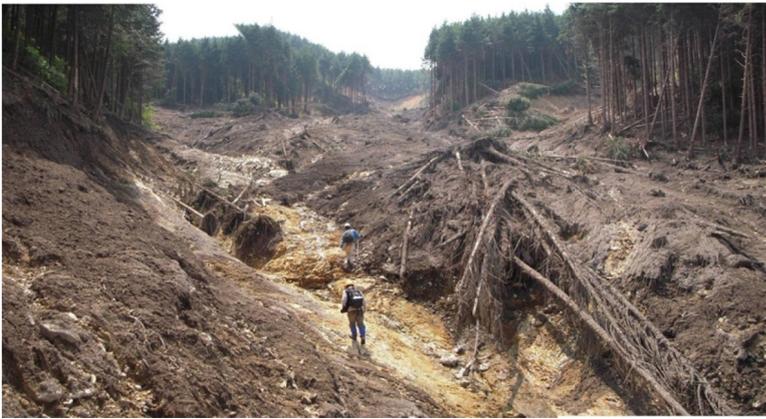
写真 5 は先大戸集落に近い大戸川支溪の約 1.2km 上流の状況で、溪岸には多数の崩壊がみられ、溪床には起源の土砂が堆積している様子が見られた。最上流の谷頭は、写真 6 のパノラマ写真に見られるようにほぼ視野全体にわたって崩壊が発生しており、極端な強度を持つ豪雨であったことがわかる。また、一部の崩壊土砂が通過した斜面では草や灌木がえぐられ倒れただけの状態に残っており、斜面表土層が液状化し泥流状態で流下したのもあったと思われる。

写真5 大戸川支溪上流の様子。大量の土砂が流出し堆積している。
