2012年8月宇治水害調査速報

京都大学防災研究所流域災害研究センター

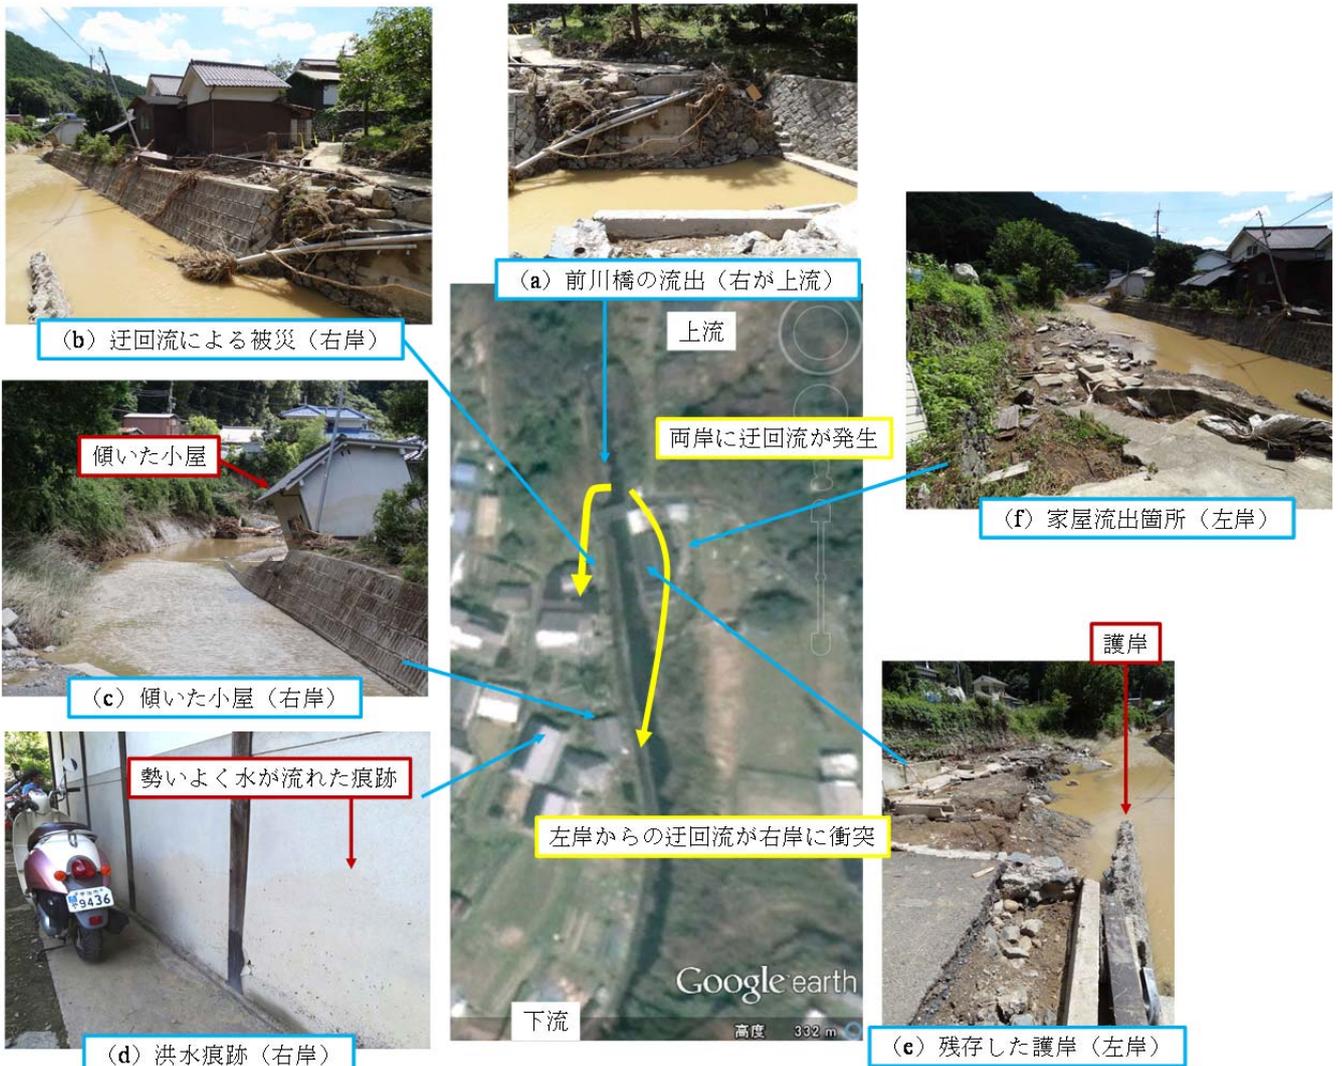
図4 前川橋周辺の被災状況

図4に志津川地区北部の前川橋周辺の被災状況を示す。周辺の住民からの情報によると，14日の午前5時ごろ，前川橋左岸側の家屋が流失した。流失は数分以内の非常に短い時間で発生したとのことである。流失当時，屋内には住民2名が居たと思われ，8月16日時点で1名が遺体で発見され，もう一名は行方不明の状態である³⁾。図5に被災前の前川橋及び前川橋下流の様子を示す。前川橋は歩行者用の小規模な橋であり，欄干が設置されていたことが分かる。また，左岸側の家屋の地盤が右岸側の家屋の地盤よりも数10cm低いことが分かる。前川橋は，洪水時に流失したと思われる，調査時にその形状は確認できなかった。家屋流失地点の状況を見ると，橋脚直下流の左岸側の護岸が残存していること(図4(e))，右岸側の橋梁下流域の宅地内にも水が勢い良く流れた痕跡があること(図4(c)，(d))，非常に短い時間で家屋が流失したこと，前川橋に欄干があったことを考えると，家屋の流失は前川橋に流木等が引っかかり，橋梁断面の河道内の流下能力が低下し，橋梁を迂回する迂回流が発生し，家屋を一気に流失させたものと考えられる。また，橋脚から2軒程度下流の右岸側の家屋の小屋も倒壊している(図4(c))。これは，小屋が傾き出したのが家屋流失時刻よりも遅く，5時30分～6時の間に発生していること，すぐ下流域の湾曲外岸の植生が流失していないこと等から，家屋を流失させた左岸からの迂回流が対岸に衝突して河岸を破壊することによって発生したものと考えられる。迂回流は，右岸側よりも左岸側の方が強かったようである。これは，左岸側の家屋の地盤が右岸側の家屋の地盤よりも数10cm低いこと，前川橋直上流の河道の平面形状が湾曲しており，反時計回りの流れが形成され，前川橋付近では流れが左岸に寄っていたと想像されること等から予想される。

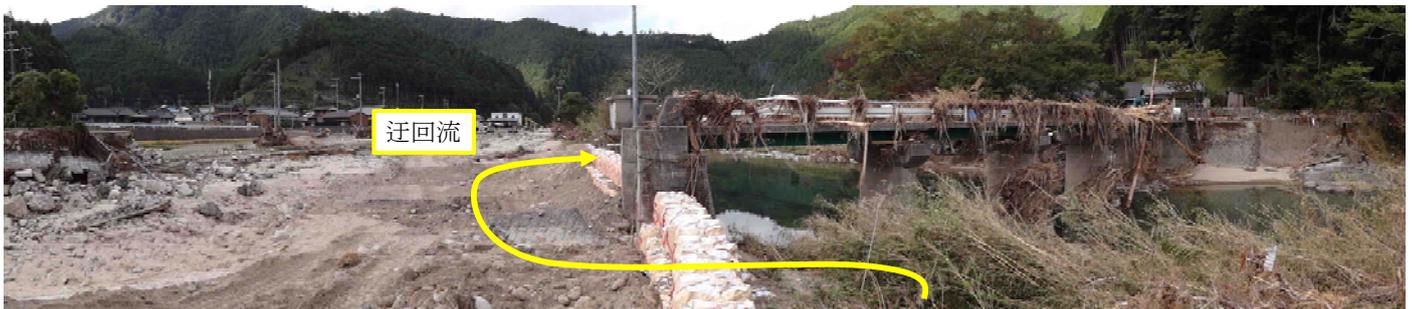
図6 2011年9月に三重県五郷町で発生した迂回流

このように，橋梁に流木等が引っかかることによる迂回流は，頻繁に日本各地で発生している。例えば，図6に示すように，2011年9月に発生した紀伊半島南部豪雨災害時においても三重県五郷町でも発生しており，特に，流木等による河道閉塞が発生しやすい小断面の河川の橋梁周辺では，注意が必要である。

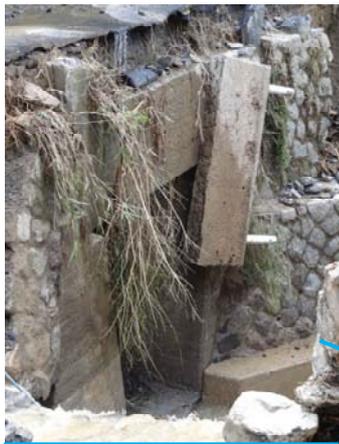
(a) 宮ノ前橋下の池ノ尾川

石流が発生したようであり，図7 (b) のように，宮ノ前橋を閉塞させ，宮ノ前橋上流域の河床を5m以上上昇させている．また，水及び土砂が宮ノ前橋の上や周辺に氾濫して志津川に流れ込んだため，志津川左岸が大きく浸食された．宮ノ前橋の下の川幅は1m～1.5m程度であり，流水断面が非常に小さいため，河道閉塞が発生したものと考えられる．なお，土砂の平均粒径は，図7 (c) に示すとおり数cm程度であり，それほど大きくない．

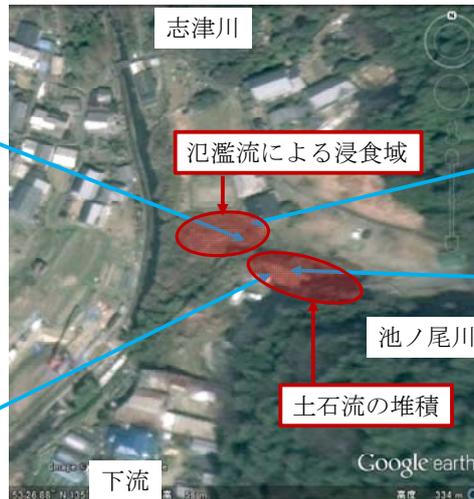
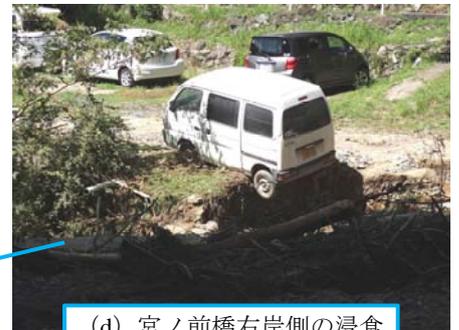
(d) 宮ノ前橋右岸側の浸食

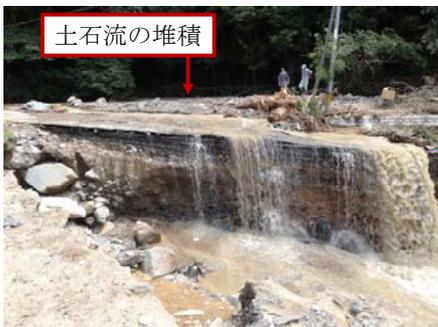
(b) 宮ノ前橋の右岸側の浸食と氾濫流

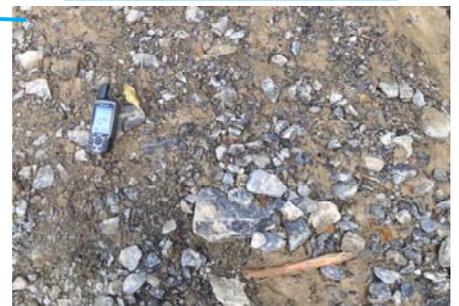
(c) 宮ノ前橋上流に堆積した土石流の土砂

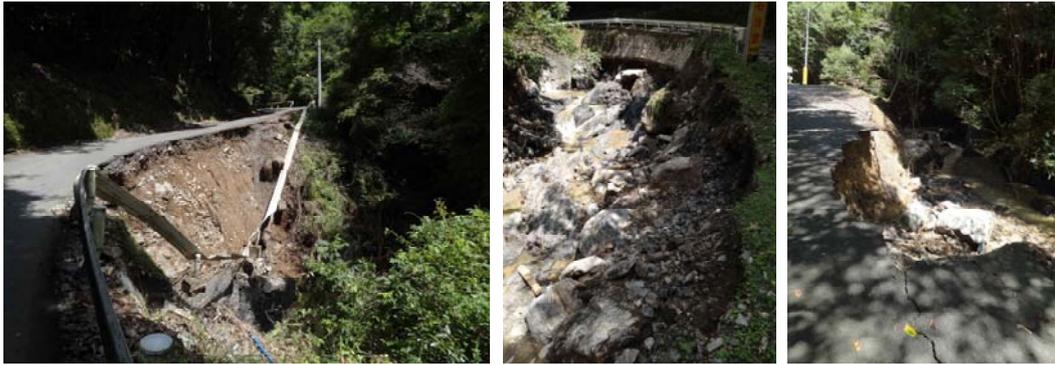
(a) 池ノ尾川で発生した湾曲外岸部の河岸浸食

図8に池ノ尾川上流の様子を示す．池ノ尾川は，山地域を蛇行しながら流下している河川であり，川沿いに喜撰山ダムへ通じる道路が設置されている．この道路では，湾曲外岸に道路が位置する地点において，河岸が崩落していた．また，合流点から約700m上流の地点において，大きく河岸及び道路4が浸食され，道路が寸断されていた．

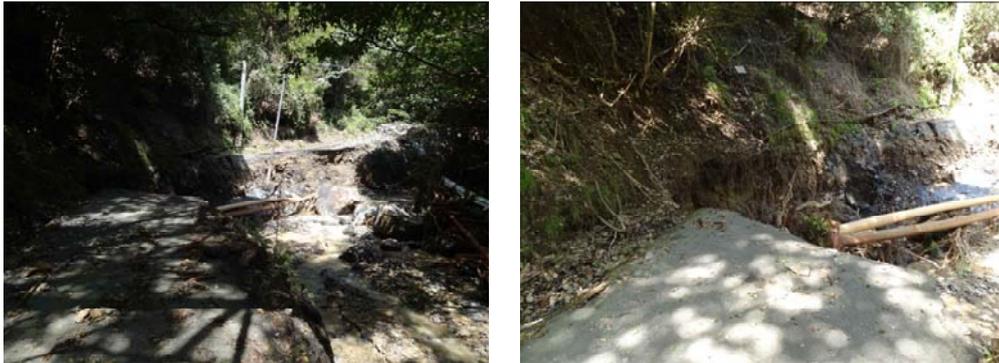
(b) 喜撰山ダムへ通じる道路の破壊
図8 池ノ尾川上流域の被災状況

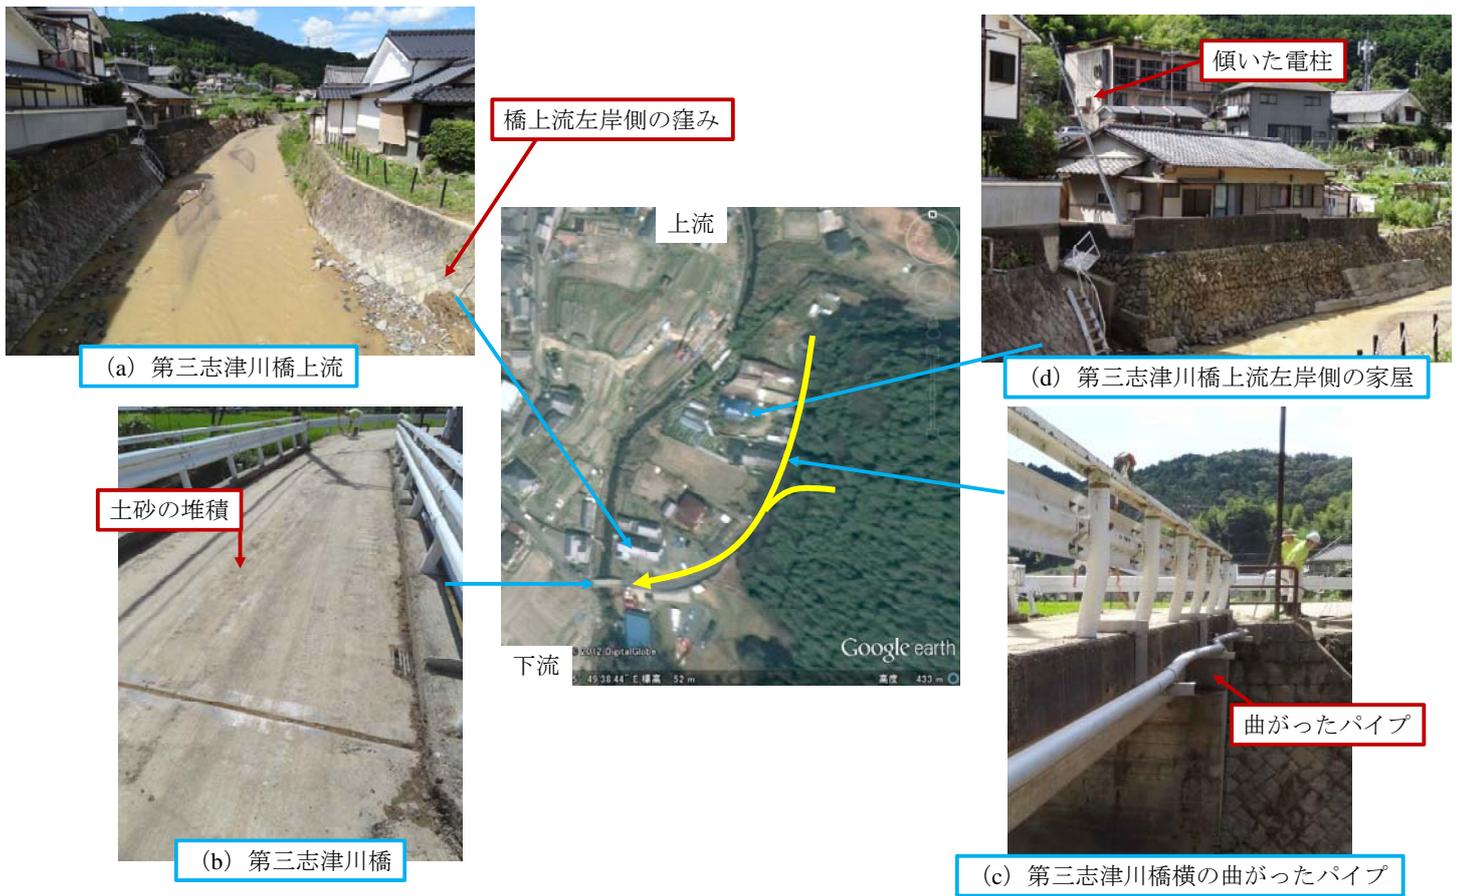
図9 第三志津川橋周辺の被災状況

図9に第三志津川橋周辺の被災状況を示す．第三志津川橋周辺では，志津川本川による流れと池ノ尾川から左岸側に氾濫した流れ及び東部の溪流からの流れが道路を流下したことによって浸水した．図10に2012年8月14日6時19分

第三志津川橋上には多くの土砂が堆積していた。これらは、住民からの情報によると、池ノ尾川から左岸側に氾濫した流れ及び東部の溪流からの流れによって運ばれてきた土砂のようである。

右岸側の橋脚から二軒目の家屋では、敷地内の電柱が倒伏していた。これは、この家屋の塀が河川側のみに設置されており、上流側には設置されていなかったため、河岸から越流した水が河川上流側から敷地内に流れ込み、電柱周辺に流れが集中し、局所洗掘を発生させたためと考えられる。

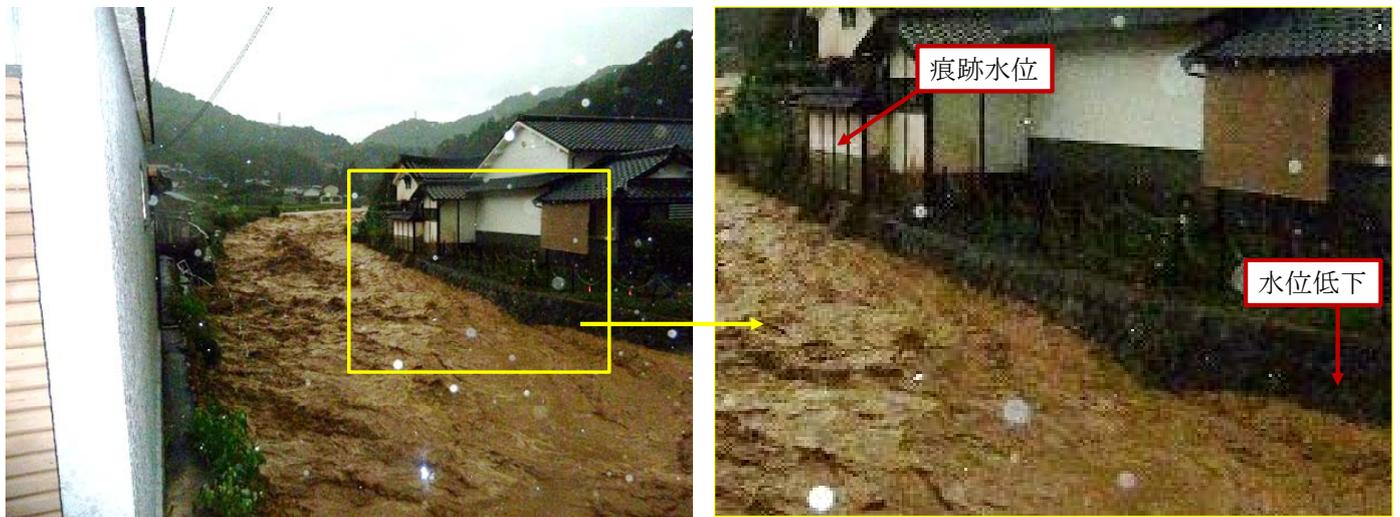
図10 第三志津川橋から上流（2012年8月14日6時19分に梅原健市氏撮影⁴⁾，洪水の様子が分かるように写真の明度を高くしている）

に第三志津川橋から上流を撮影した写真²⁾を示す。オリジナルの写真はもう少し暗い画像であるが、洪水の様子が分かるように写真の明度を高くしている。最大流量は4時～6時の間に発生したようであり、6時19分の時点では、既に水位が最高水位よりも1m程度下がっている。写真右側の左岸側の家屋の痕跡水位を見る限り、志津川の流れは家屋敷地内に流入したことが分かる。ただし、右岸側の家屋の敷地内の浸水水位は川沿いの家屋の痕跡水位よりもかなり低かったようである。これは、敷地が湾曲の内岸側に位置していることと、橋脚の直上流左岸側の護岸が敷地側に窪んで川幅が広がっているためと考えられる。また、橋脚上流側に設置されているパイプが曲がっていることを考えると、流木やゴミなどの様々な漂流物が流れてきていたことが推察されるが、橋梁の直上流右岸側の窪みが、本橋梁において顕著な河道閉塞が発生させなかった要因かもしれない。なお、この宅地は志津川地区でも比較的古くから存在しており、大きな被災経験の無い地点のようである。

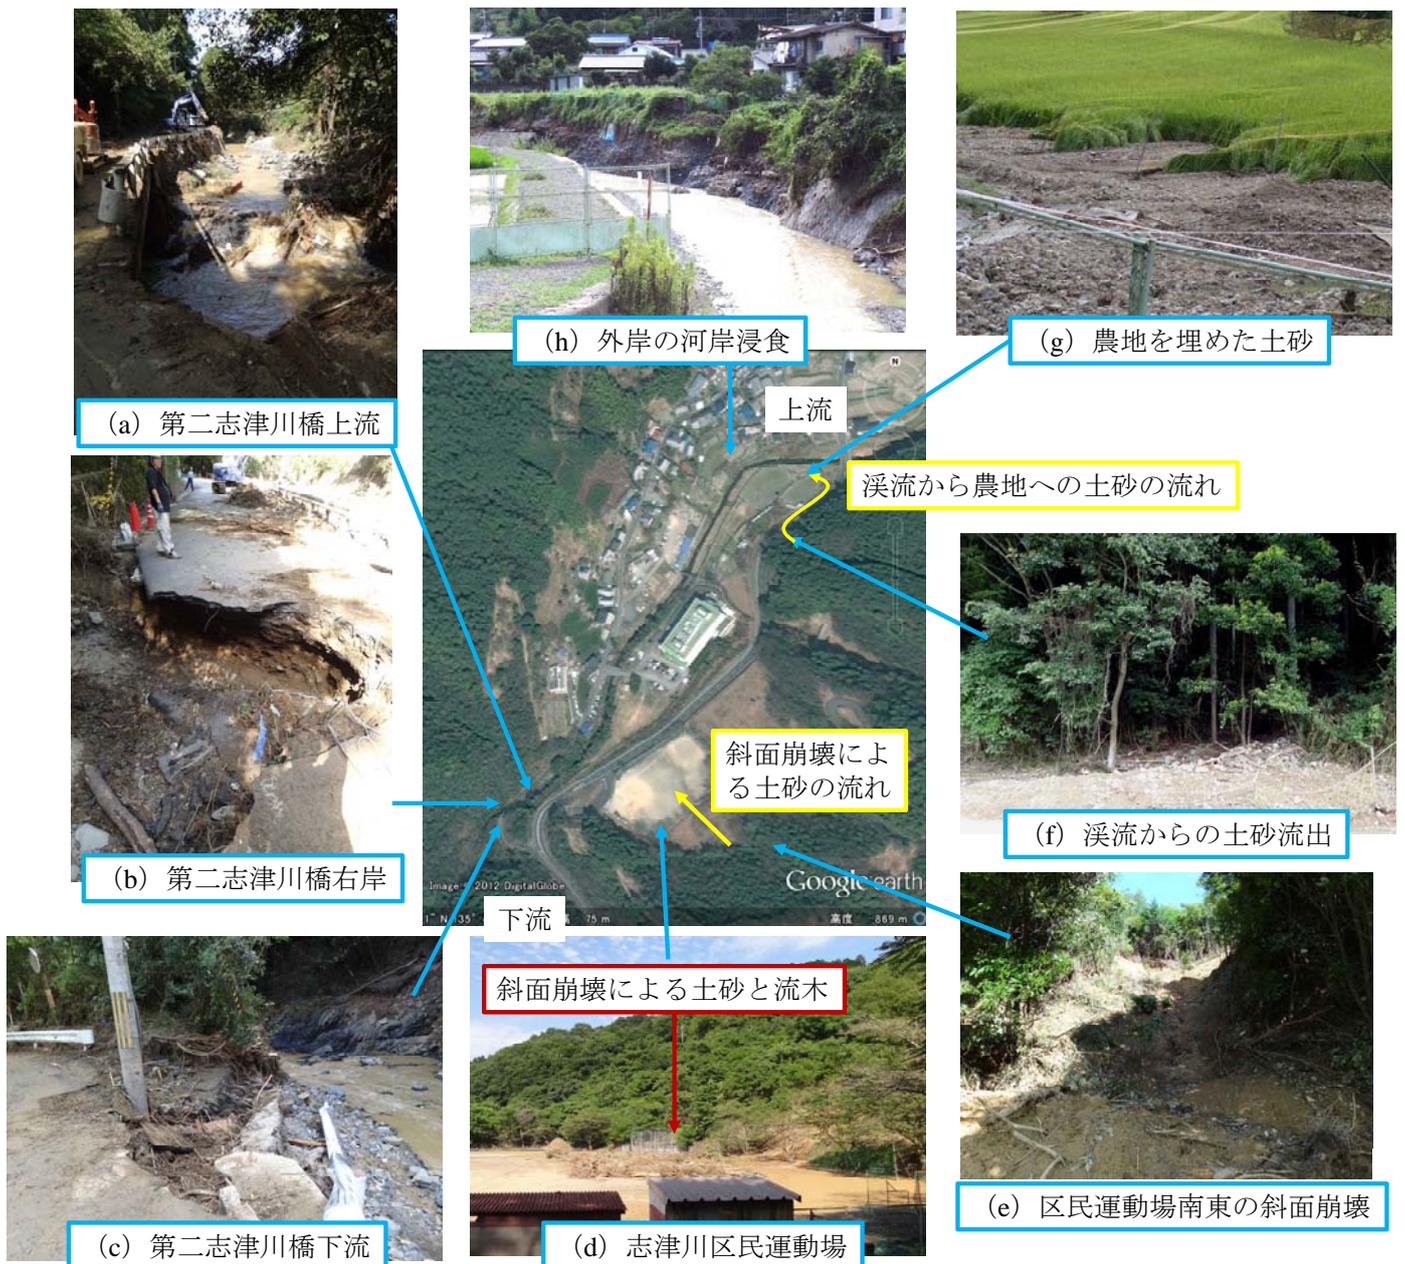
図 11 蛭橋下流域の被災状況

図11に蛭橋下流域における被災状況を示す。蛭橋下流左岸側の水田には、多くの土砂が流れ込んでいた。また、

水田への農業用水も土砂による閉塞によって止まっていた。これらの土砂は、蛍橋南側の溪流で発生した土砂が道路上を流下して、水田に流入したと思われる。なお、図11 (f) で示された写真において、金属製の柵が土砂で押し潰されているが、この柵は落石防止用ではなく、鹿対策とのことである。

蛍橋下流の湾曲部では、図11 (h) に示すように、外側で河岸浸食が発生していた。

志津川地区の盆地の最下流に位置する第二志津川橋周辺も土砂及び水の氾濫が発生したようである。また、図11 (b) に示す浸食は、第二志津川橋右岸側の溪流からの水及び土砂の流出によるものである。このように、志津川本川からの流れと右岸溪流からの流れの両方によって第二志津川橋周辺は、被災したようである。なお、調査時は、流木や土砂の撤去が行われているところであった。ガードレールの損傷や汚れ方、第二志津川橋の下の河積が小さいことから、第二志津川橋でも一時的に河道閉塞が発生したものと考えられる。

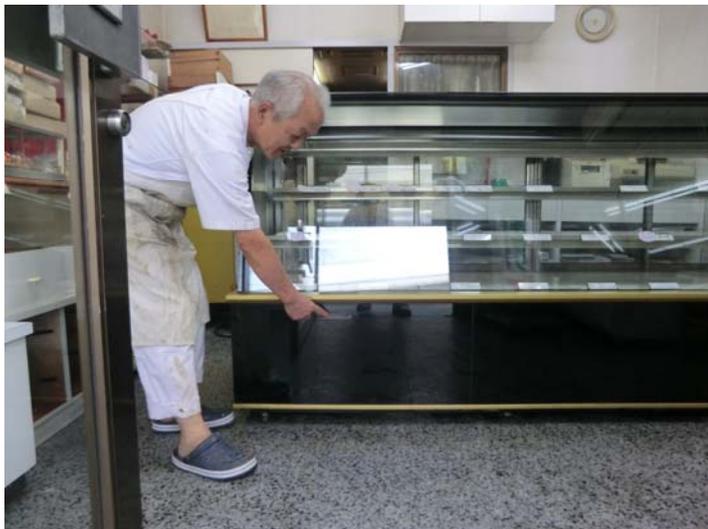
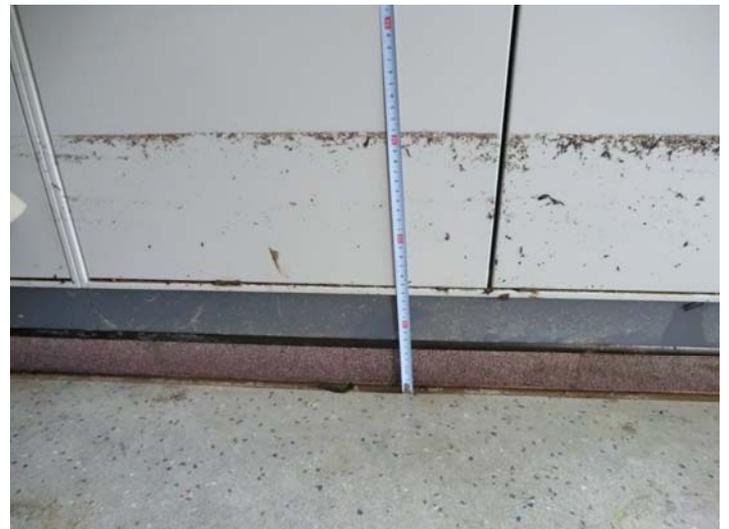
図13 三室戸駅西口商店街の浸水 (8月14日15:00)

(a) ケーキ店内の浸水説明

(b) 泥跡の測定

8月14日未明からの宇治を中心とした雨量は1時間80mmの猛烈な豪雨となり、連続した降雨は午前中に収まったが、三室戸駅西口の商店街では住民が泥あとを流していた。室内に残っていた泥あとは地表より30cmであった(図13)。また、路地は低くなっており濁流のようであったといわれている。路地の入口にあった道路の補修板は浮き上った

て動かされていた（図14）。また、商店街では、地表面に冷蔵庫や電気がまを設置している店が大半であり、営業を再開するまでには相当数の時間がかかる。今後は、電気器具関係の設置箇所の変更などでゲリラ的な豪雨の被害を少しでも小さくしていく必要がある。

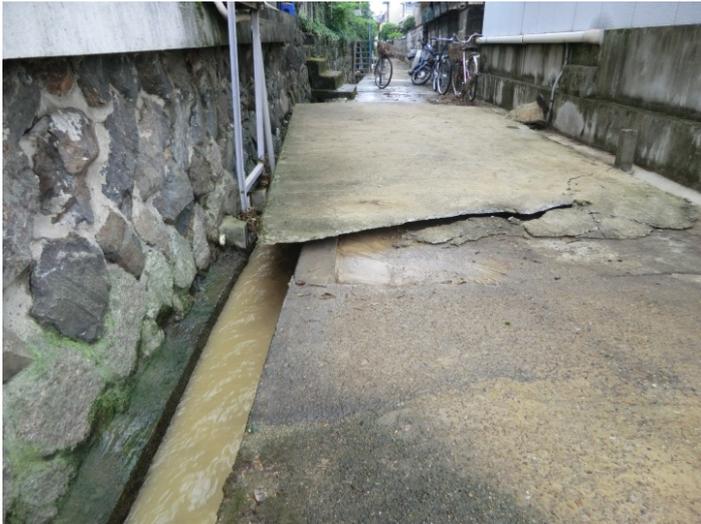
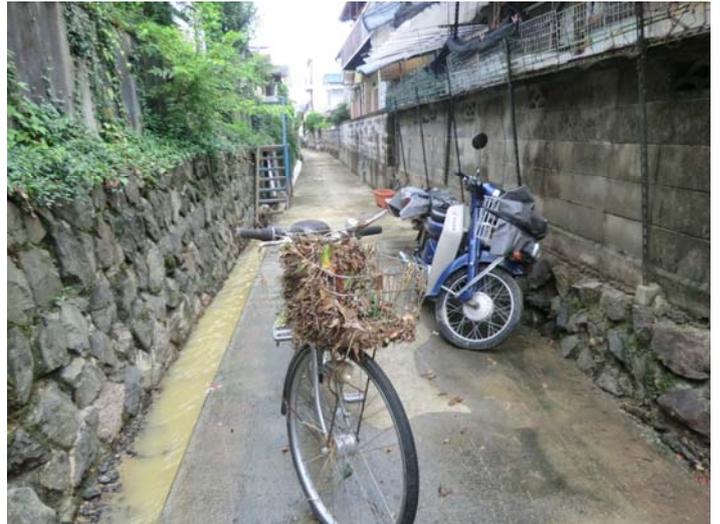
図14 三室戸駅周辺の路地の様子 (8月14日)

(a) 路地内の地盤のめくれ

(b) 流されてきた自転車

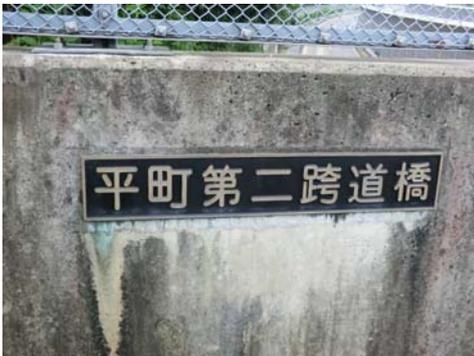
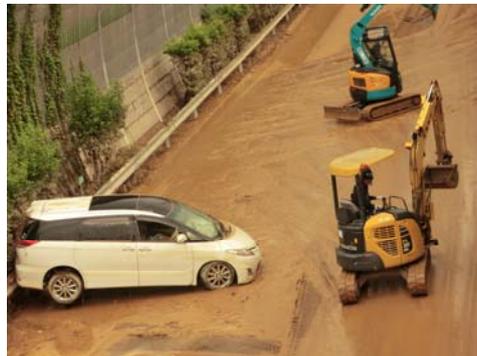
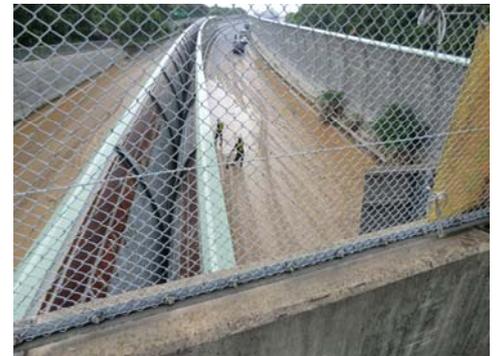
図15 京滋バイパスの復旧作業の状況 (8月14日 15:00)

次に、京滋バイパスが京阪電車、JR 奈良線をくぐる地点（平岡跨線橋）のバイパスおよび平行する府道を調べた。泥あとから推測して1mの浸水深があり、バイパスに2台の自動車（片付けが始まっていた）（図15）と府道に2台（図16）が取り残されていた。

高規格の高速道路でも既存の鉄道をくぐるような低い地点では急激な増水の危険性が伴い、素早い降雨予報と警報が必要である。特に、運転上に支障がないようにゆるい勾配になっていると浸水の状況が判らず、最も低い地点で車が突然動かなくなる危険性もあり、局地的な雨量を観測して信号を作動させる装置が必要になる。

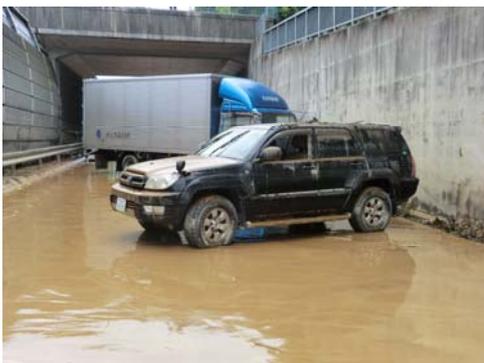
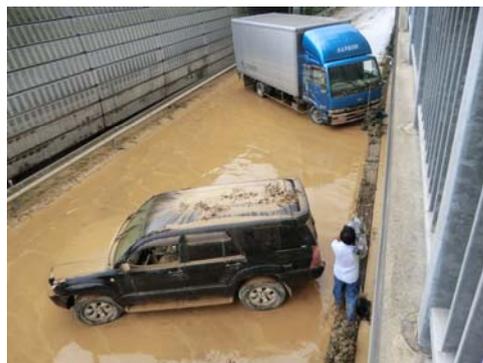
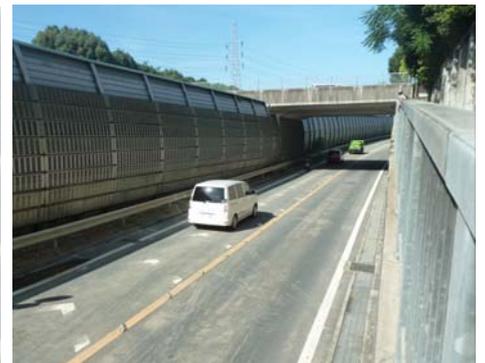
図16 バイパスに並行した府道での被害 (8月14-15日)

(a) 水没した乗用車の状況 (8月14日)

府道に取り残された乗用車のドライバーがたまたま戻ってきたので、浸水の状況をヒアリングした：4時10分頃、前の車に続いていたが、エンジンが動かなくなり浸水深が増えてきた。車は操作ができなくなり動かなくなった。扉は手であけることができなかった。傘を持っていたので、窓を傘で破って脱出したということである。

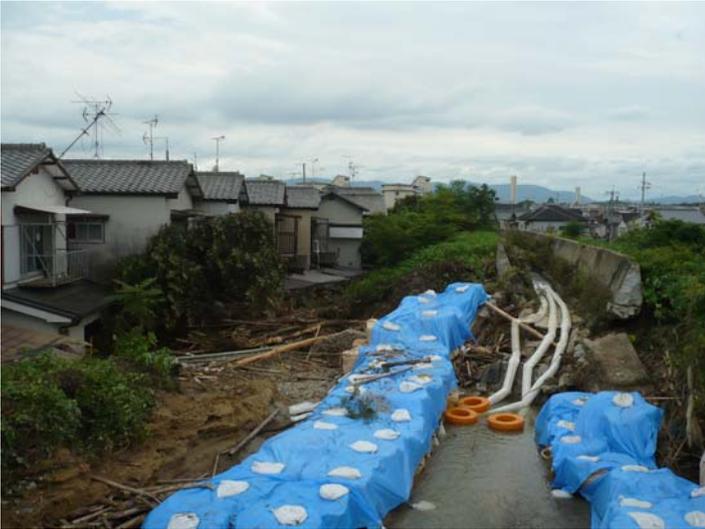
図17に周辺地図を示す。連続した降雨は14日午前中には収まったが、宇治市五ヶ庄地区（西川原）では天井川になっている弥陀次郎川が図18に示すように、幅50mにわたって西川原地区で破堤し、住宅街が図19に示すように、土砂で埋まった。弥陀次郎川の測量では破堤部は河床が地盤より1m程度高い。両側の堤防の高さは0.77m、破堤した箇所は、河床そのものが1m陥没するとともに堤防とそれを覆っていた土堤が隣接する住宅へ飛び込んだ様子であった。破堤地点で何らかの原因で局所的な越水が発生した可能性はあるが、破堤地点周辺では顕著な越水痕跡は確認できなかった。

図18 弥陀次郎川の破堤箇所全景 (8月15日)

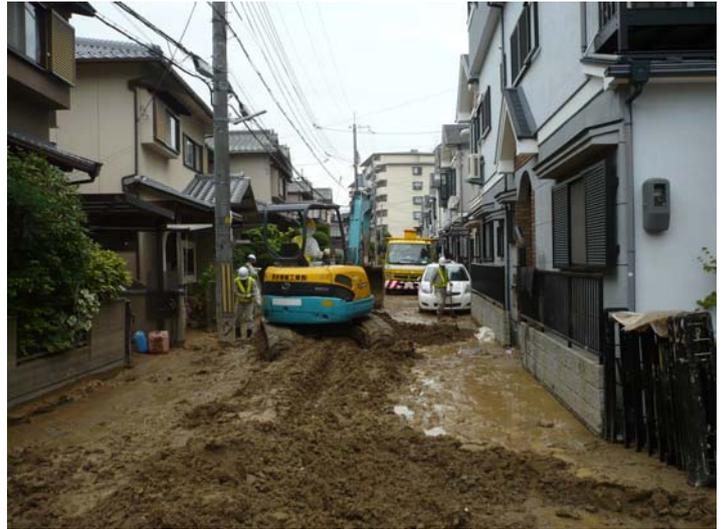
家屋は破損した堤防と泥流が、まっすぐ通過し、道路中央を南側へ流れ100m離れた家にも達していた。1軒の家が水みちとなったためか、両隣の家破損状況はやや軽微で片付けが始まっていた。道路を走ってきた泥流で埋まった家の泥の厚さは測定の結果1.1mであった。

図19 氾濫した土砂の堆積 (8月15日)

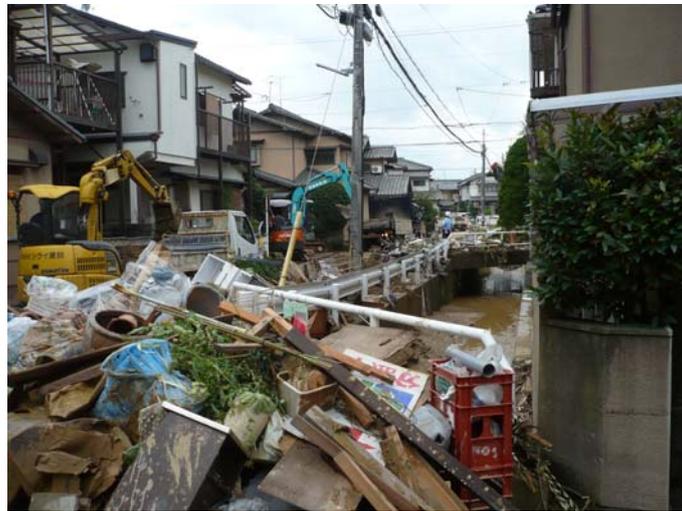
に入った泥土を掃除している最終状態であった。また、次節で示す図20に示すように、狭い道路上に寄せられたごみや泥の塊が列を作っておかれており、場所によっては交通の妨げとなっており、渋滞が激しくなっていた。さらに、狭い市街地での復旧作業は交通渋滞を招き、復旧の更なる遅延を発生させる事となる。

図20 被災家屋からの廃棄物 (8月15日)

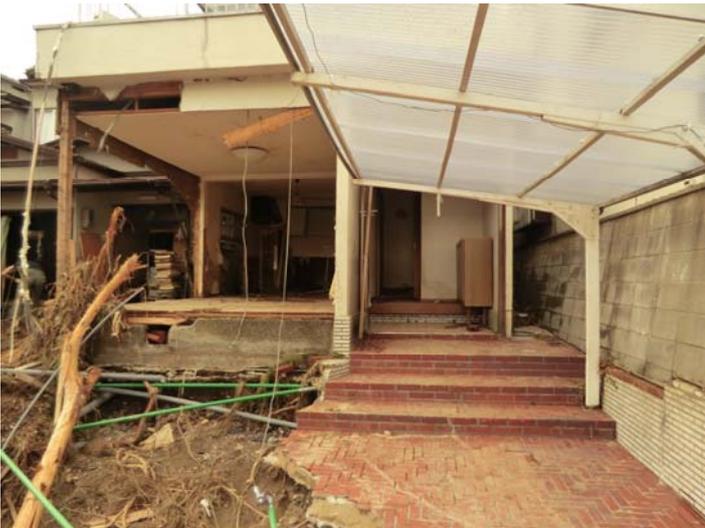
図21に泥流が1階壊して通り抜けた家屋を示す。家屋のすぐ背後に河川堤があり、図22に示すように、刃物で切ったような破断断面が見られた。河床も1m以上落ちており、河川水路で排水できず、図23のようなポンプを用

図21 泥流の通り道となった家屋 (8月15日)

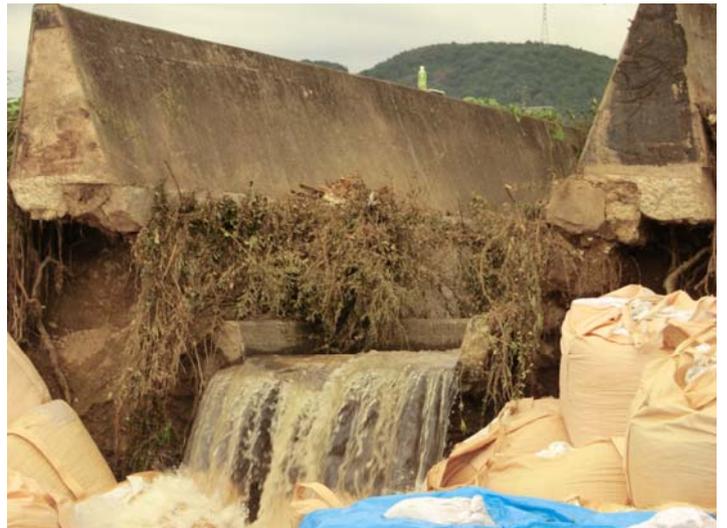
図22 河川堤の破断面 (8月15日)

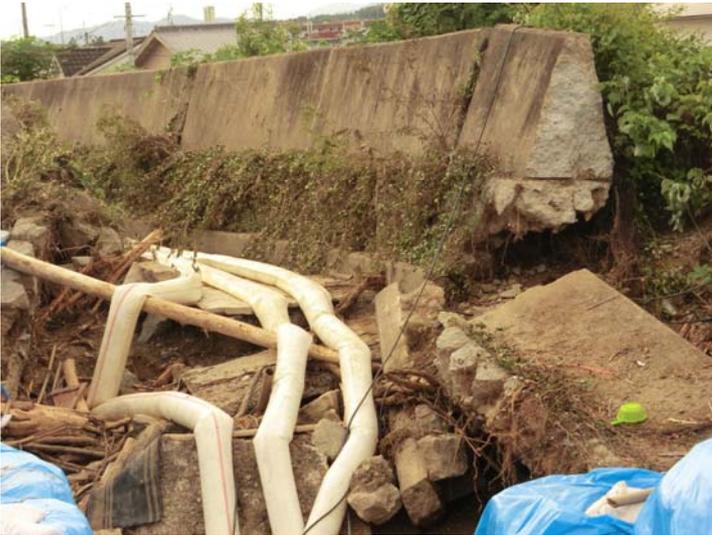
図23 ポンプによる排水（8月15日）

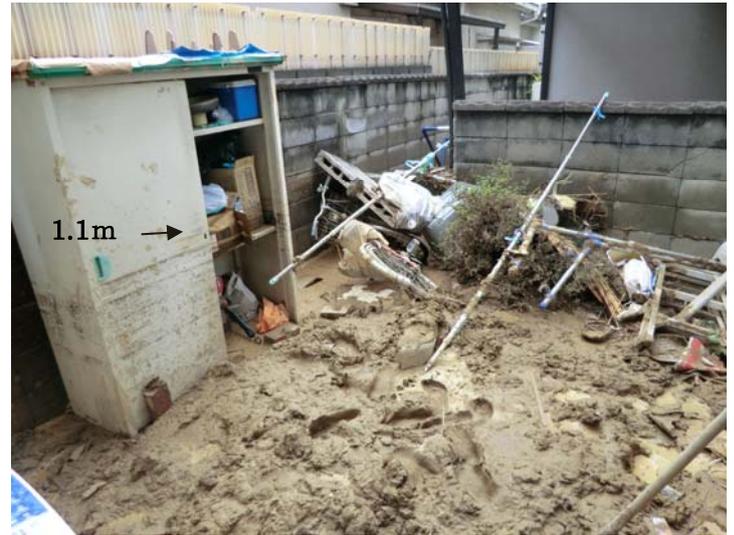
図24 泥流によって1階が埋まった家屋（8月15日）

いて排水している。図24は決壊個所の家から流れ出た泥土で1階が埋まった家屋の一部である。

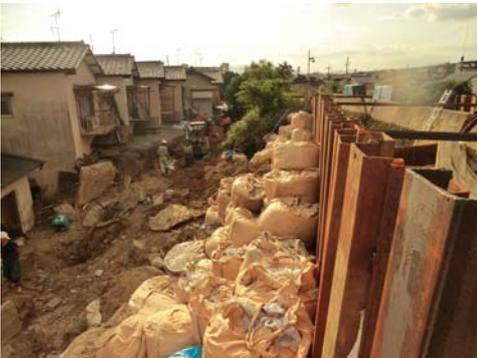
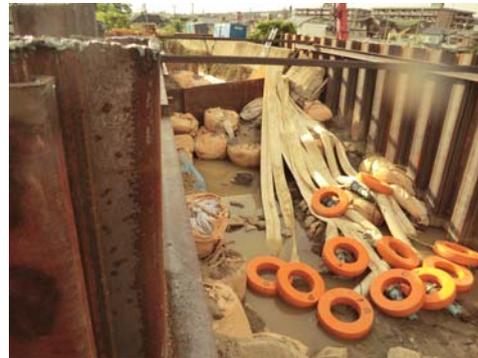
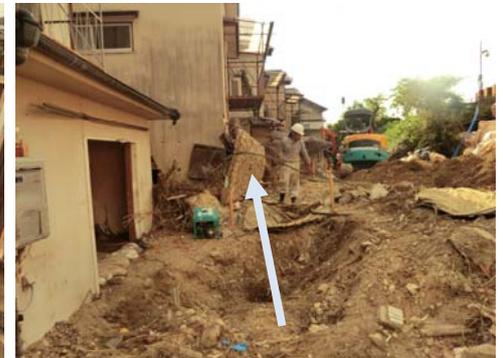
図25 破堤個所の復旧の状況（8月22日）

(b) 倒壊した堤防壁

応急復旧がまだ始まってすぐに、宇治市区は18日午後に落雷を伴う豪雨が降り、再度決壊個所から浸水が生じた。図25は、再度の決壊後の復旧状況を8月22日に撮影した様子で、被害を受けて1階が壊滅した家屋数の数が増えているようであった。18日以降は鉄製のシートパイルを破堤個所に打ち込む応急作業が進められている。（図25）しかし、複雑な被災メカニズムの解明や根本的な復旧方針の確立など問題も多く、全面的な復旧には時間を要すると思われる。

(a) シートパイルの施工

(b) 排水用パイプ群
